# BIOLOGICKÉ PRŮZKUMY A POSOUZENÍ LOKALITY ZÁMĚRU

## „LG ROTAVA - SKŘIVÁŇ“

**Název: Biologické průzkumy a posouzení lokality záměru „LG Rotava - Skřiván“**

Toto je biologické posouzení lokality pro záměr opravy limnigrafického profilu pro zefektivnění měření průtoků na toku Skřiván v Rotavě (okres Sokolov) a obnovení šterkové přehrážky 27 m nad limnigrafem (obnova stávajících prvků). Byly provedeny botanické a zoologické průzkumy v časně letním aspektu se zaměřením na stav vegetace břehů, technických prvků a přístupu na lokalitu, výskyt zvláště chráněných druhů ryb, obojživelníků a plazů a na hnízdění ptáků.

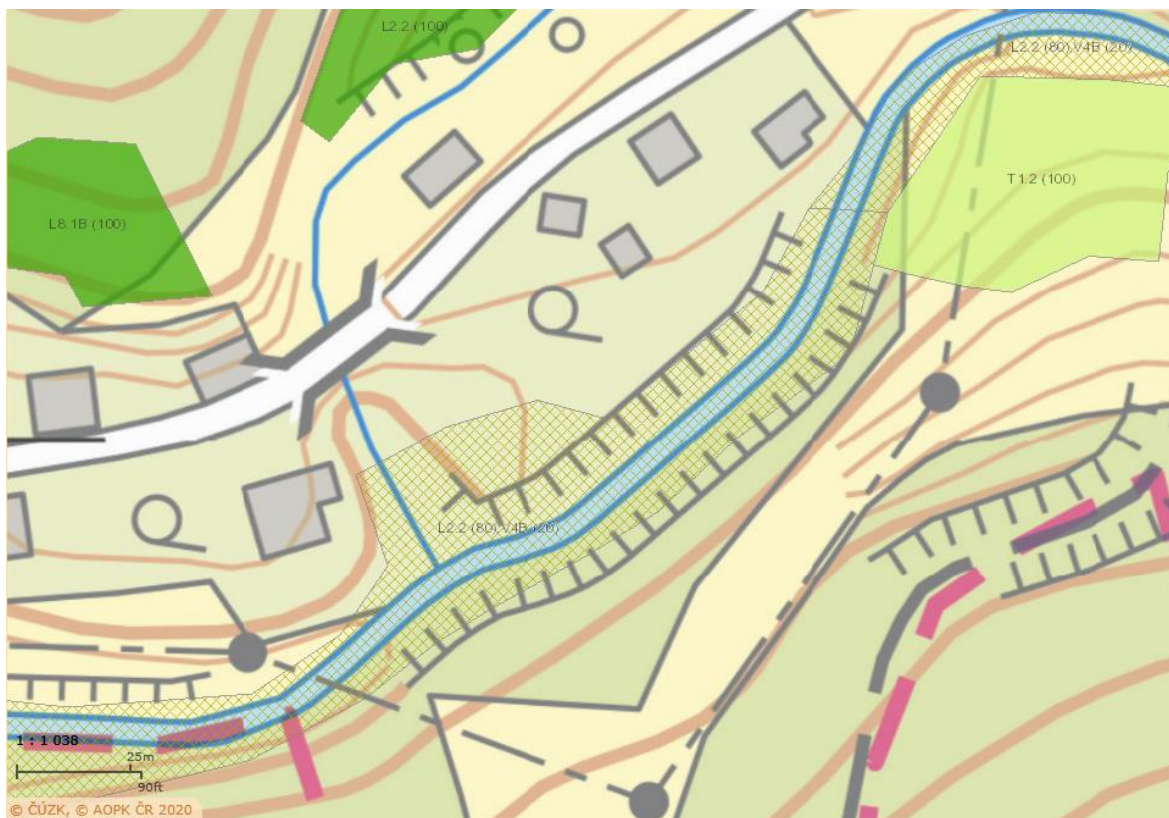
(zdroj: [www.mapomat.cz](http://www.mapomat.cz))

**PrintScreen** z mapové databáze Agentury ochrany přírody a krajiny ČR – mapování biotopů Natura 2000. V posuzované lokalitě je vymezena mozaika biotopu **V4B** - makrofytní vegetace vodních toků, stanoviště s potenciálním výskytem vodních makrofytů nebo se zjevně přirozeným či přírodě blízkým charakterem koryta a **L2.2** - údolní jasanovo-olšové luhy.

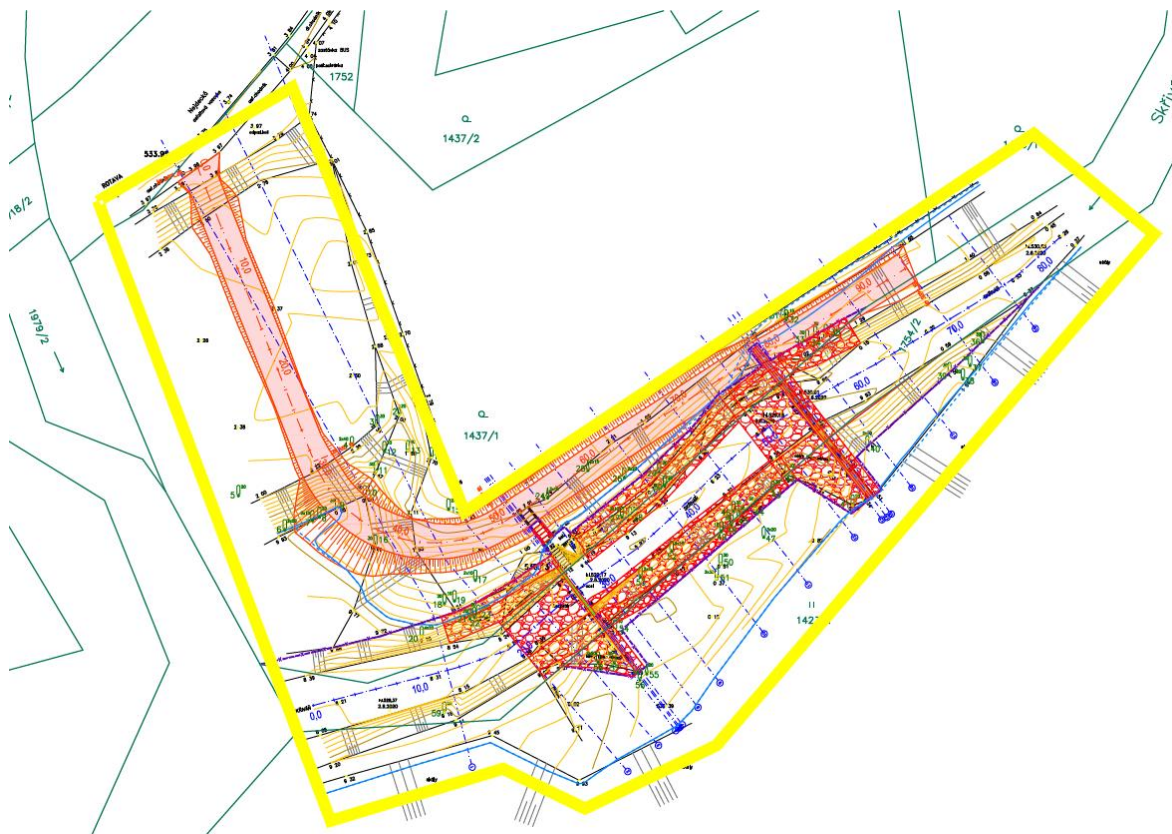
Jedná se o opravu limnigrafického profilu (cca 30 m nad soutokem s Rotavou) a obnovení šterkové přehrážky ve vzdálenosti 27 m nad limnigrafem. Navrhované práce zahrnují opravu LG profilu, obnovení žb přehrážky (v původním rozsahu), úpravy obou břehů (balvanitou rovnatinou) a hlavně příjezdovou komunikaci ze silnice, která zde zůstane i po dokončení stavby (pro umožnění odtěžení sedimentů v přehrážce).

Výkres záboru (zdroj: PD).

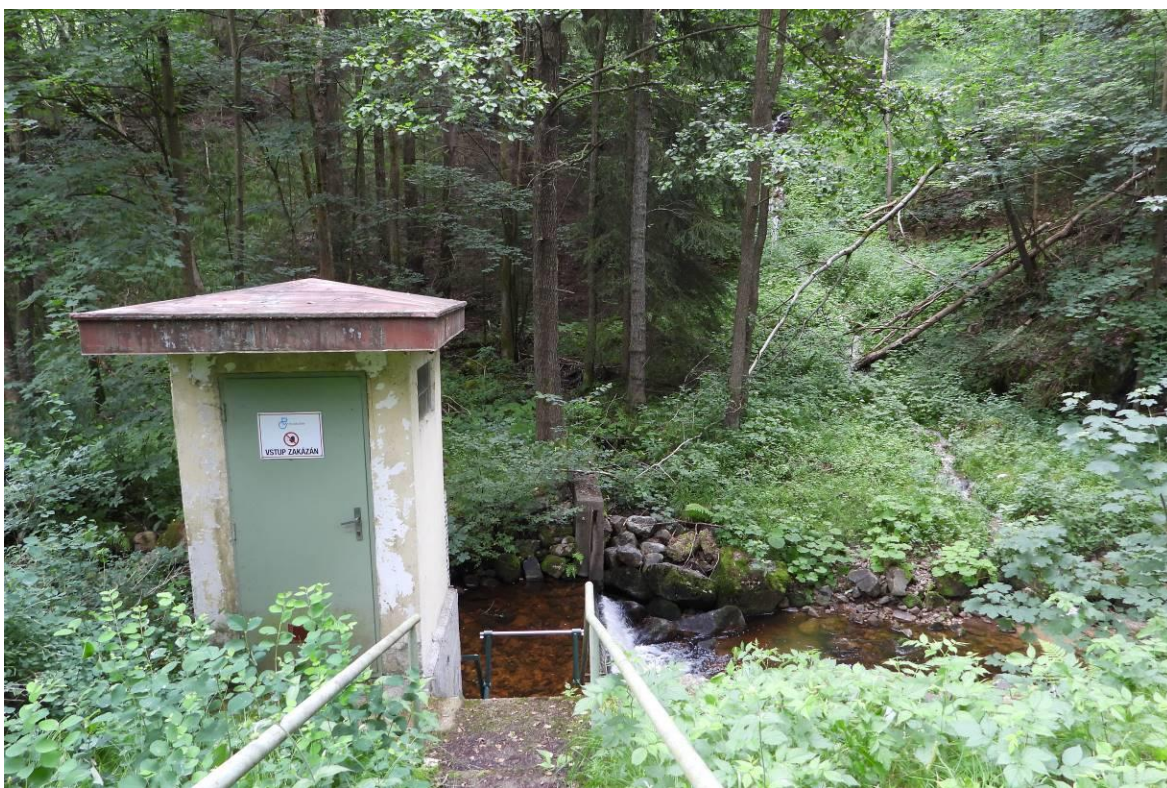
2. Charakter lokality - limnigraf

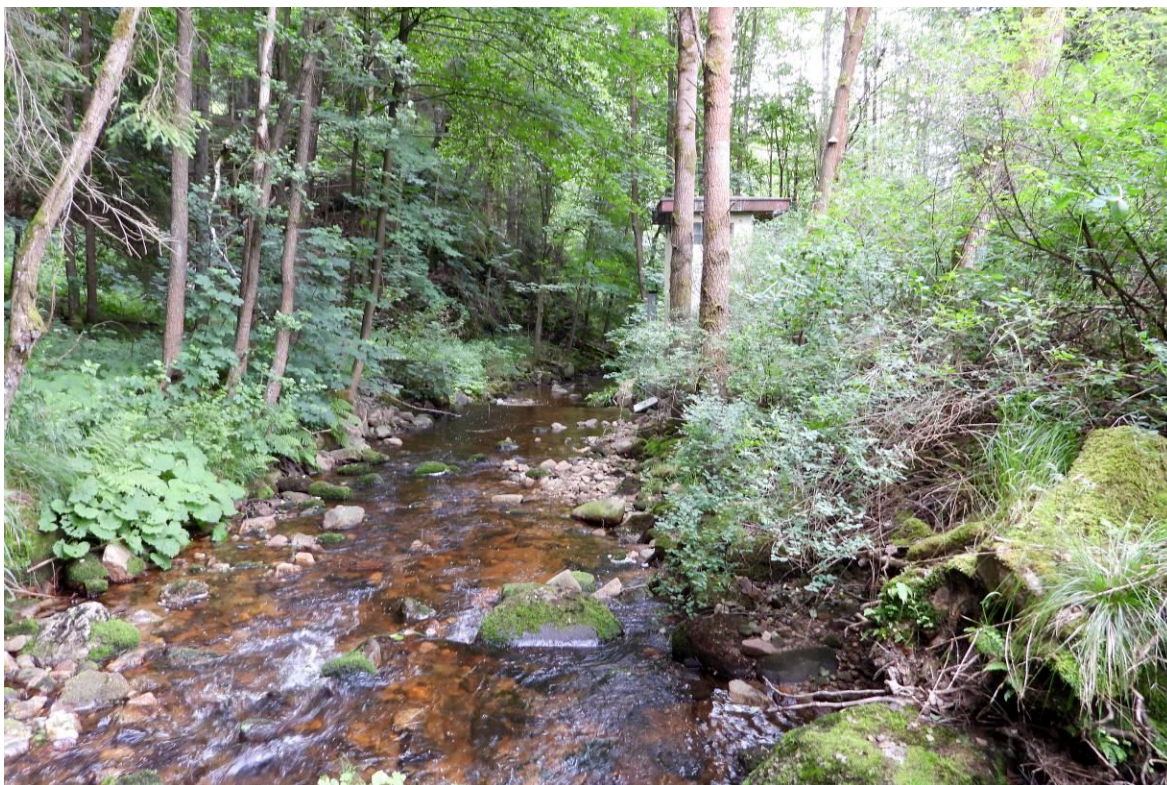
3. Úsek mezi šterkovou přehrážkou a limnigrafem – úsek, kde bude provedena úprava.

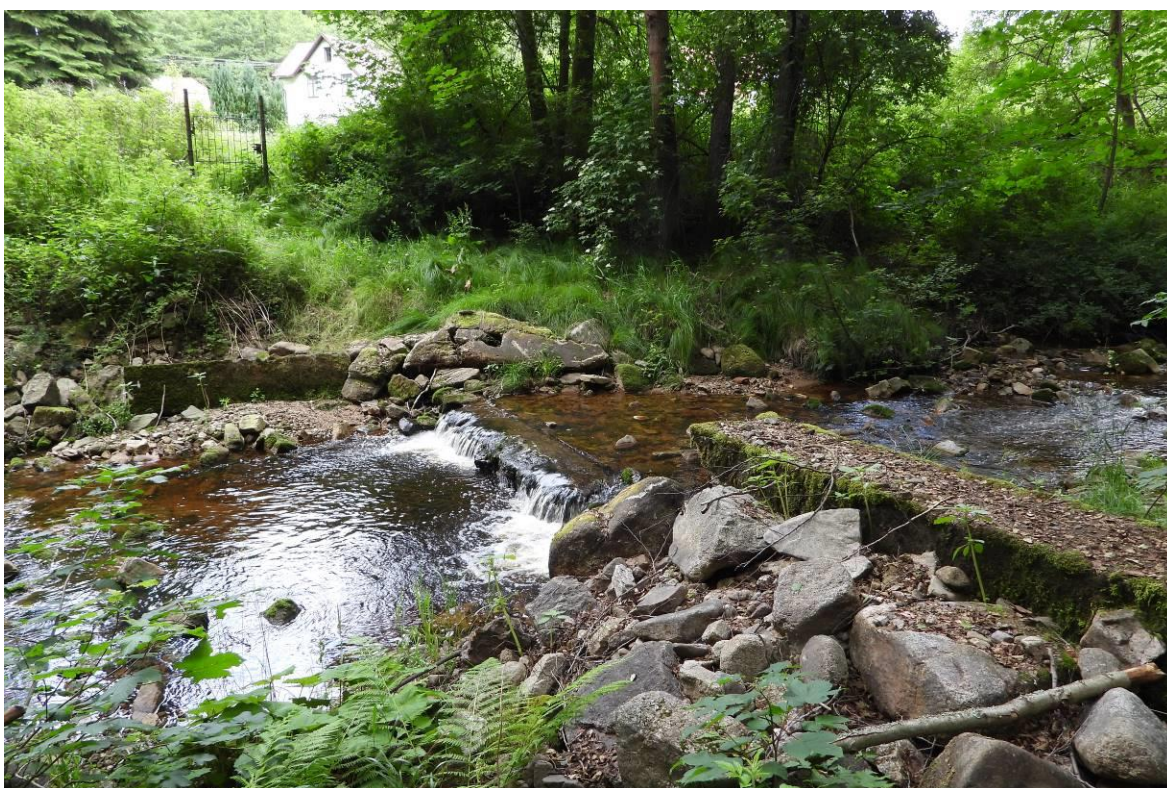
**Charakter** zkoumané lokality: jedná se o úsek podhorského toku mimo nebo spíše na okraji zastavěného území, ale s již vybudovanou stavbou – limnigrafický měrný profil, tvořený příčným prahem a objektem obslužného domku na pravém břehu. Na tento o cca 27 m výše (proti proudu toku) navazuje poškozená šterková přehrážka.

4. Šterková přehrážka.

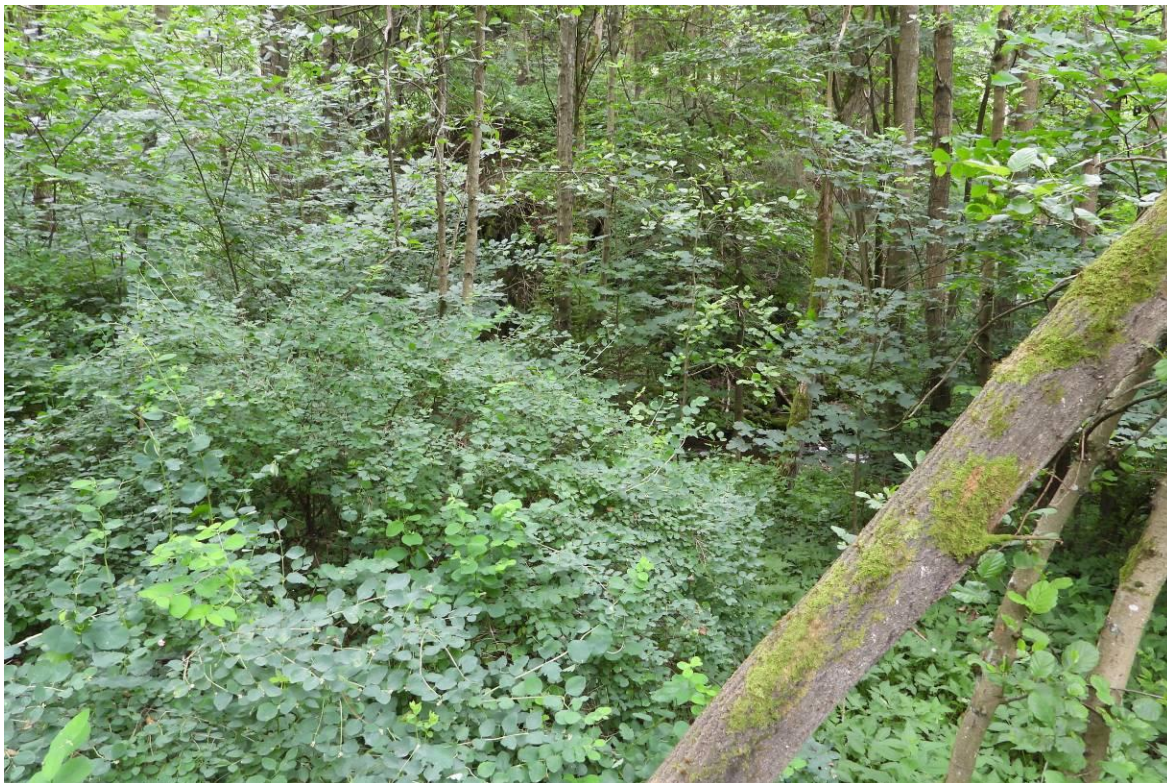
Vegetaci dále tvoří buď hustý bylinný podrost suťového lesa, bylinných niv a směrem k silnici navazují bujné porosty miříkových na rozhraní luhu a opuštěné louky, kde se vytvořil nitrofilně-hydrofilní lem. A již s příměsí ruderálních druhů. Stále ale možné vegetaci toku a navazujícího luhu kromě invaze pámelníku považovat za přírodě blízký segment.

5. Invazní porosty pámelníku bílého z výsadby limnigrafu a pronikajícího do lužních porostů.

- Prostředí je velmi citlivé na zraňování povrchu, kdy dochází k rozvoji plevelů, prŮnik a rozvoj invazních druhů v biotopu není žádoucí. Proto **je nutné při výkopových pracích** postupovat tak, že nejdříve bude sejmuto substrát (lužní hrabanka, pokud je vytvořena) a uložen na jednu stranu výkopu a pak bude proveden výkop s uložením zeminy na opačnou stranu. Při záhozu pak postupovat tak, aby povrch byl opětovně zakryt hrabankou. Pokud po závěrečných terénních úpravách budou stále obnažené plochy je nejvhodnější je zakrýt javorovou nebo jasanovou štěpkou anebo mulčovací kůrou (nejlépe ze zpracované místní dřevní hmoty).
- Je nutné zajistit následnou korekci – letní kosení, při rozvoji ruderalů.
- V rámci záměru je vhodné odstranit geograficky nepůvodní druhy.

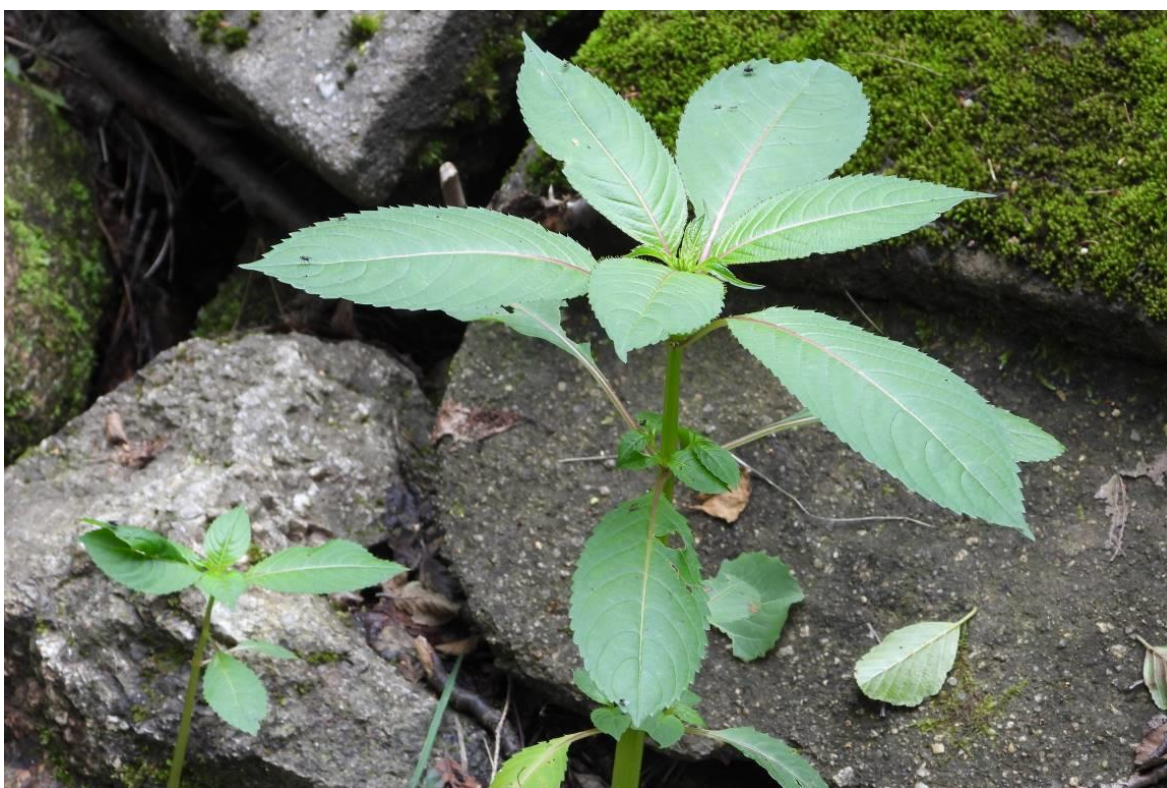
6. Invazní netýkavka žláznatá v záhozu toku.

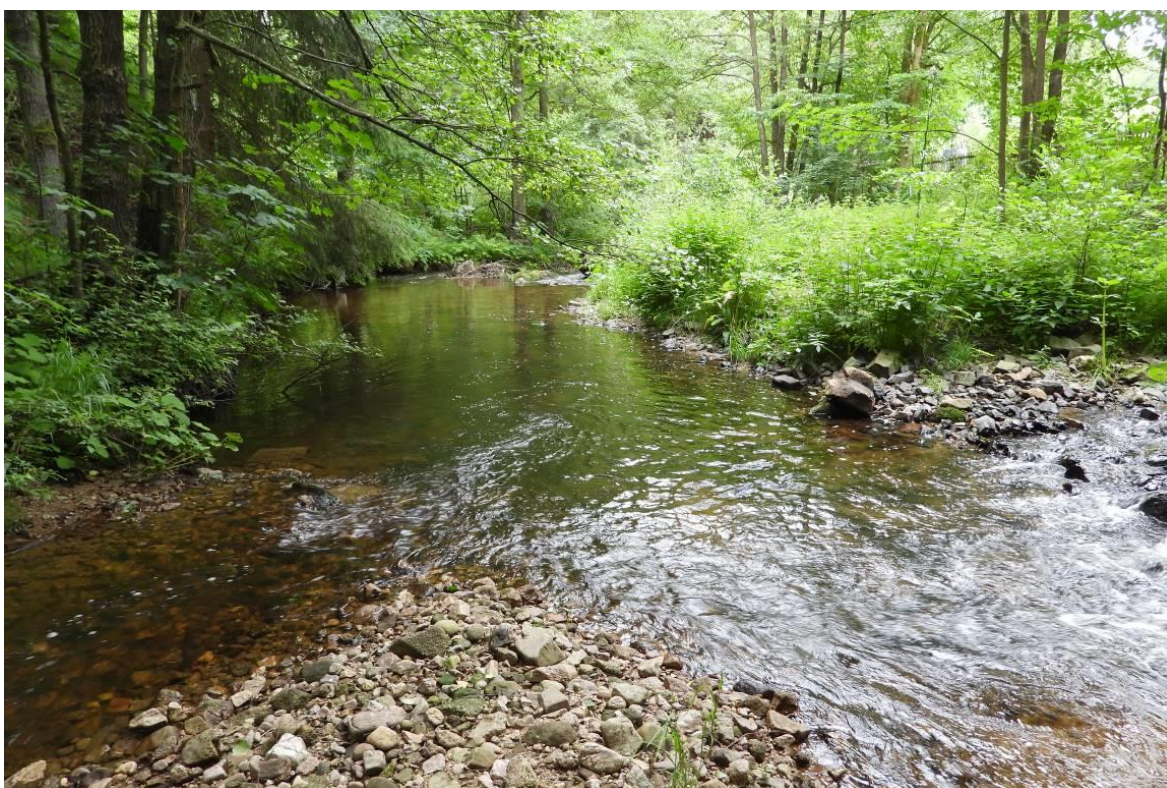
8. Soutok Skřiváně (vlevo) s Rotavou (vpravo).

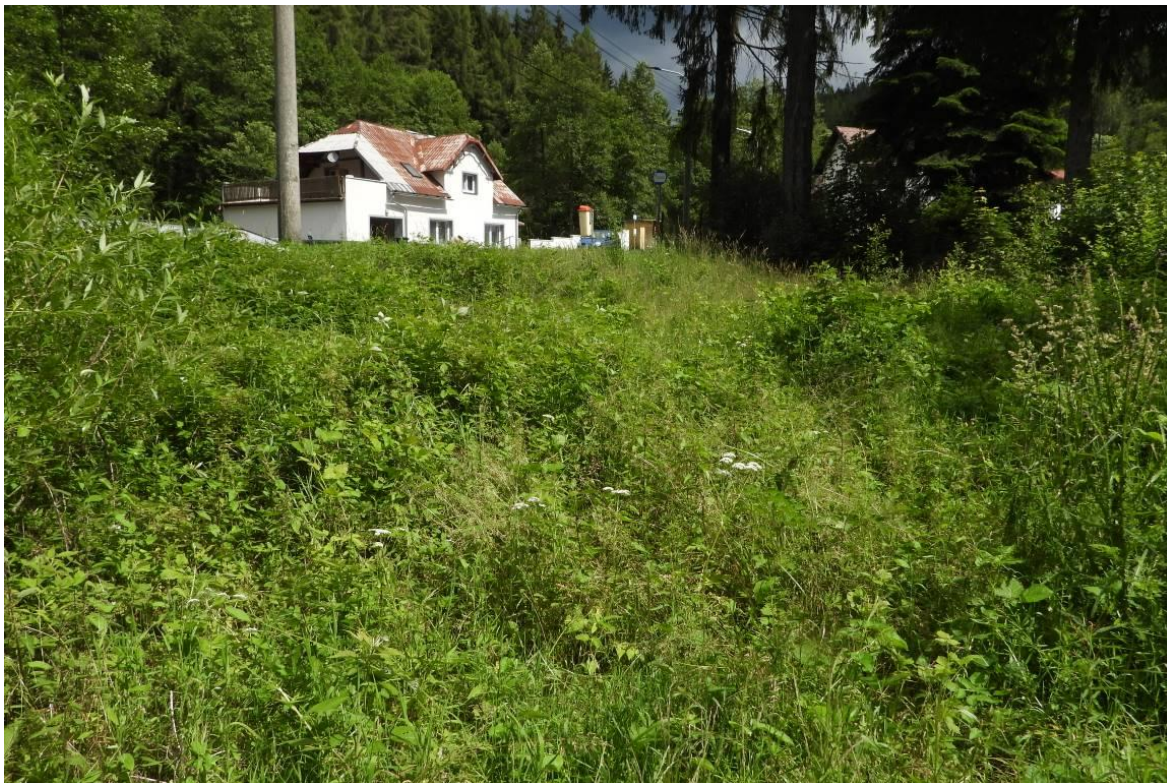
Naopak navazující pozemek, kde je plánovaná přístupová komunikace je opuštěnou loukou, kde došlo k invazi bylin a zejména k počínajícímu silnému zarůstání ostružiníky. Vegetace je bujná, ale bez ochrannářského významu. Nevyskytují se zde žádné významné druhy a nebyl nalezen žádný druh chráněný dle vyhlášky č. 395/1992 Sb.

9. Příjezd na stavbu – opuštěná louka u Nejdecké ulice.
