Název akce: **VD Jezeří – rekonstrukce – III. etapa**
Objekt: SO 07 – Erb, atika

D.7.1 TECHNICKÁ ZPRÁVA

Restaurátorský vstupní průzkum a návrh na restaurování

Reliéfni výzdoba na vzdušném líci hráze VD Jezeří

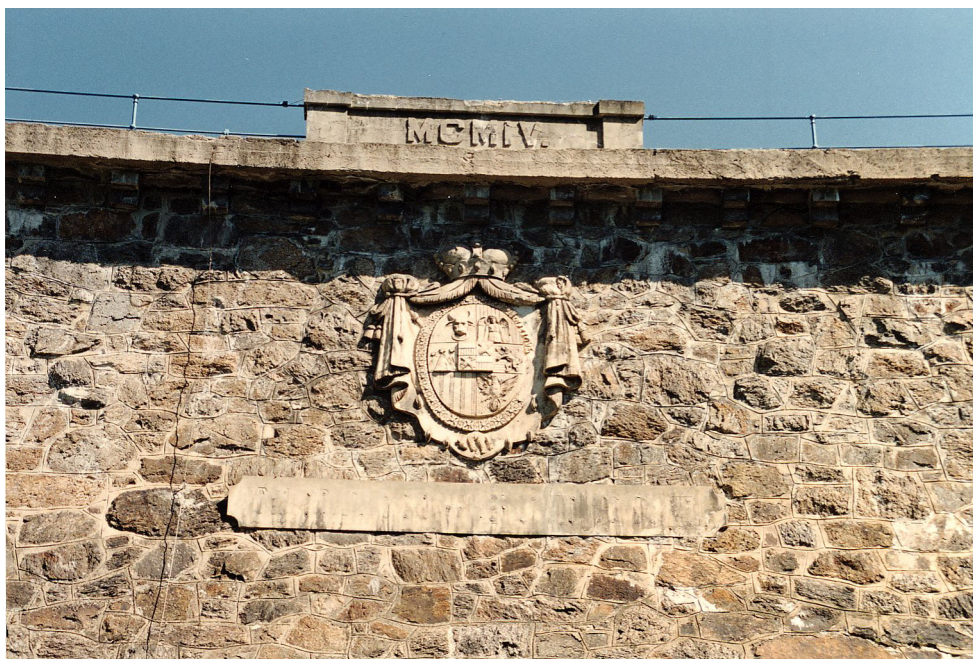
Historická fotografie erbovního znaku Lobkowiců , písmen letopočtu i kartuše , která je již bez písmen.

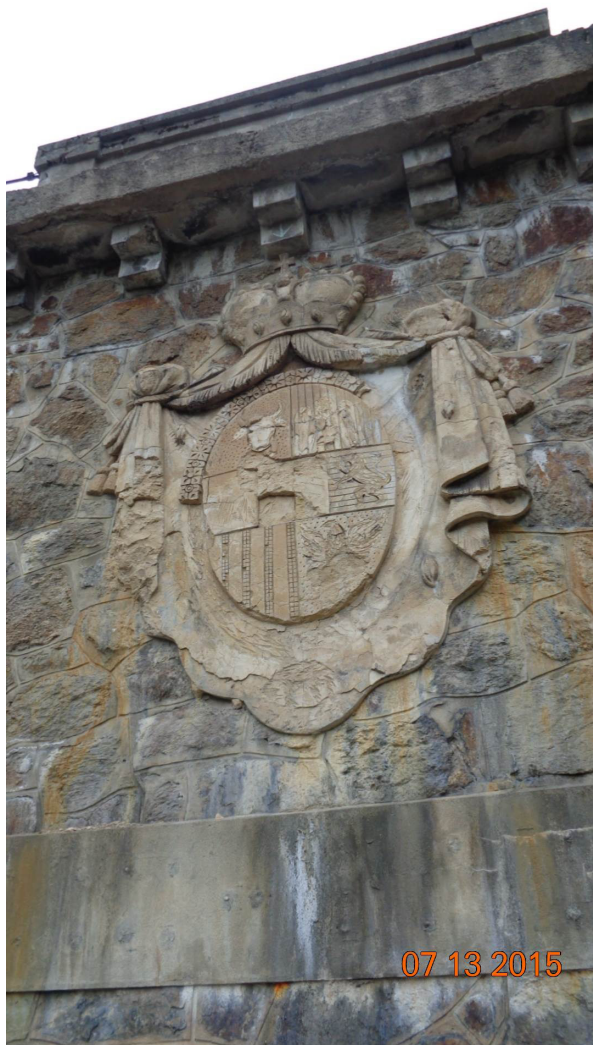
A) Reliéf erbovního znaku vykazuje značné poškození trhlinami a to hlavně ve všech směrech. K závažné destrukci došlo v souvislosti s výše popsanými korozivními procesy. Některé části jsou mnohdy již zcela odlomeny nebo chybí ,

Jedná se litá betonová písmena zcela rozpukaná a opadávající od podkladu. Silné zasolení.

Obdélníková kartuš se jeví ve většině hmoty zachovaná, chybí nápis, po němž zbyly, místy v masivu, kovové odlomené trny..

Nápis je neidentifikovatelný ze stop na místě. Objevují se lokálně praskliny , chybí cca 10 cm plochy na pravé straně

Aktuální stav reliéfního erbovního znaku a kartuše pod ním, při průzkumu.

Závažným důvodem pro rehabilitaci památky je i nutná revize, otevřených i latentních trhlin. Zvyšuje se možnost vzniku dalších trhlin, pronikání vody do masivu a následné odtrhávání svrchních vrstev. Statika je ohrožena zatékáním a postupným vymýváním spár. Ve všech těchto souvislostech se jeví celkový rekonstrukční a restaurátorský zásah, spojený s mimo obnovy chybějící modelace, s důkladnou konsolidací a konzervací, jako neodkladný.

Stav je zcela havarijní nebude možné doplnit, doporučuji zakreslit současný stav a provést celkovou obnovu. Podklad je hloubkově degradován a nesoudržný.

Provést podle stávajících písmen modelované kopie, ty zaformovat a odlít nové písmo, které bude osazeno do původní pozice na opravenou nástavbu.

Nápisovou kartuš bude možné restaurovat na místě, doplněním modelace betonovým materiálem, shodné barvy a struktury. Jako spojovací můstek, mezi původním materiálem a doplňovaným, budou lomové plochy ošetřeny „epoxyem“ (penetrace zajišťující přilnavost doplňků). Tomu bude předcházet očištění, mechanické i chemické (např. pasta SP) a injektáže prasklin. Bude vyhledána příslušná fotodokumentace původního nápisu (kterou jsem při průzkumu neměl k dispozici) a doporučuji v rámci obnovy provést kopii, zřejmě, původně bronzového nápisu. Doporučuji provést v laminátu napodobujícím starý bronz. Jedná se o poměrně spolehlivou technologii, často vyzkoušenou a s trvalým efektem, lze zjistit, že se jednalo o ca 10ks písmen.

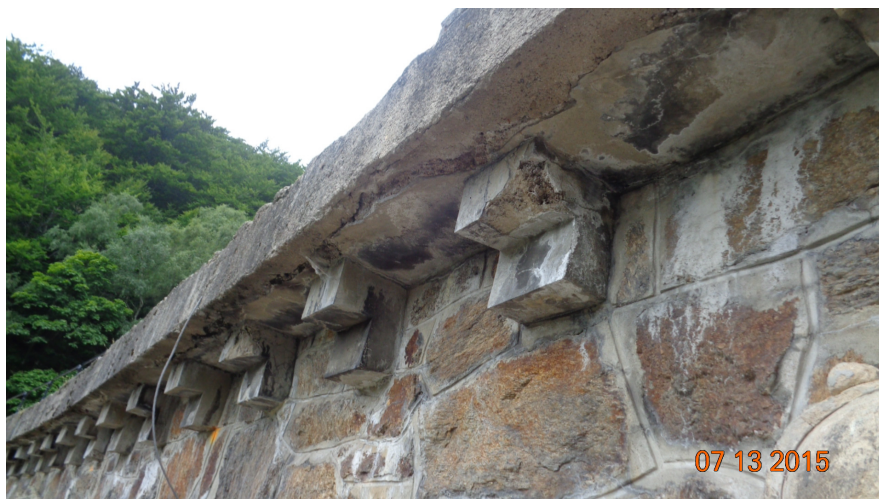
Současný stav betonových krakorců pod korunou hráze

Při průzkumu, který jsme prováděli z vysokozdvížné plošiny, jsem byl požádán i vyhodnocení stavu těchto prvků, z nichž některé, vykazovaly viditelné poškození, již ze vzdálenějšího pohledu. Bylo zjištěno, že se jedná o betonové články, které jsou stále funkční a jejichž poškození je pouze lokálního charakteru. Jen několik článků má odlomené hrany a rohy a hloubkové praskliny ohrožující statiku nebyly viditelné. Jedná se o opravitelné poškození podobnou technologií, jak jsem popsal u nápisové kartuše pod erbovním znakem.
