**Morava, Veselí nad Moravou-Uherský Ostroh-
ř.km 130,250-131,870**

Stupeň dokumentace: PD pro realizaci opravy povodňových škod

Název výkresu: PŘEHLEDNÁ SITUACE PRAVÉHO BŘEHU
STANIČENÍ km 0,000 - km 0,420

1:200 **D.1.2.2.6** **-**

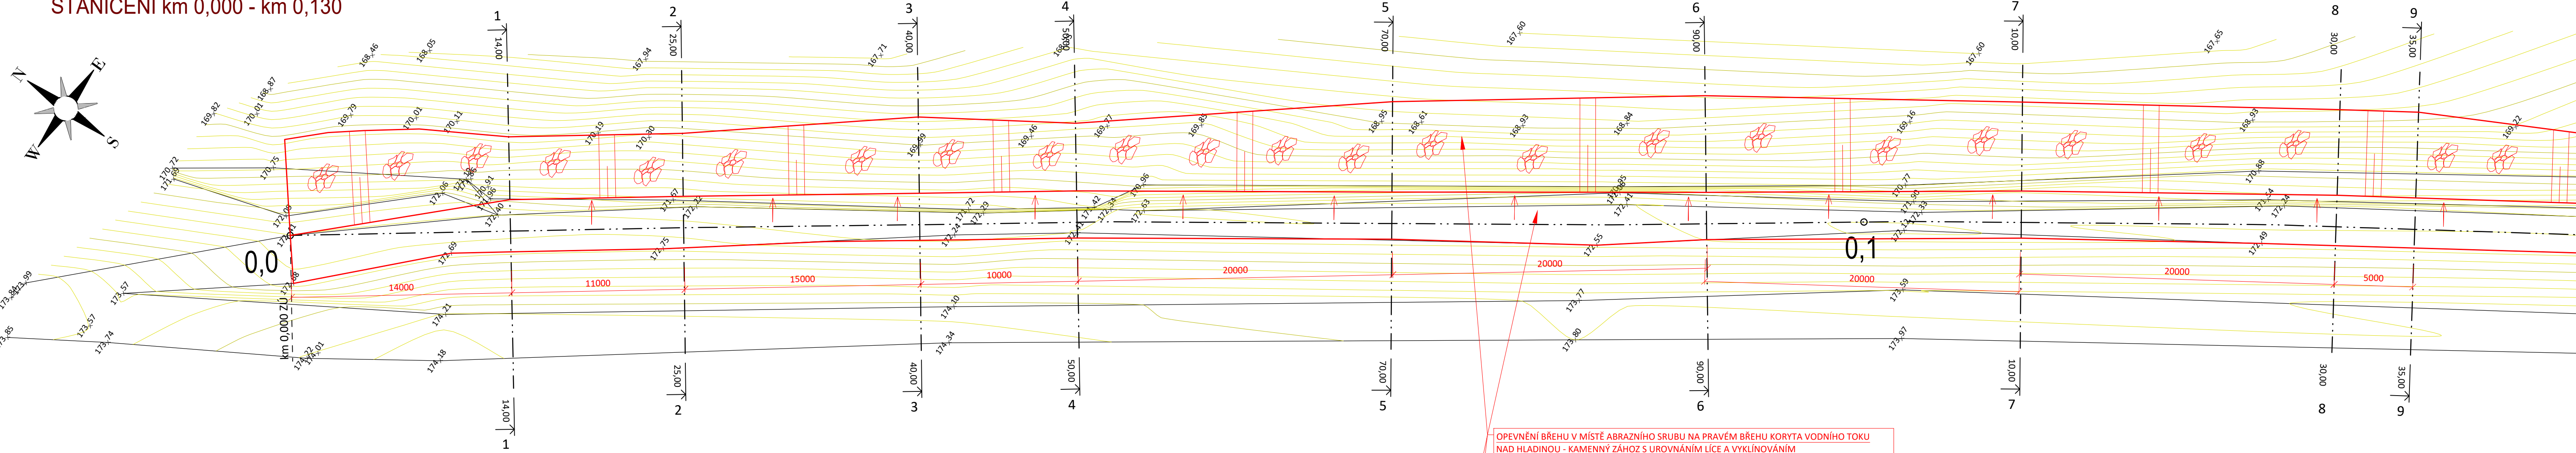
PŘEHLEDNÁ SITUACE PRAVÉHO BŘEHU
STANIČENÍ km 0,000 - km 0,130

OPEVNĚNÍ BŘEHU V MÍSTĚ ABRASÍVNÍHO SRUBU NA PRAVÉM BŘEHU KORYTA VODNÍHO TOKU
NAD HLADINOU - KAMENNÝ ZÁHOZ S UROVNÁNÍM LÍCE A VYKLÍNOVÁNÍM
POD HLADINOU - KAMENNÝ ZÁHOZ S UROVNÁNÍM LÍCE, ZATLAČENÍ KAMENŮ DO PROFILU BŘEHU
DLE POTŘEBY ZÁSPY BŘEHOVÉ ABRÁZE KAMENIVEM
DOSYPÁNÍ A VYROVNÁNÍ BERMŮ
ZEMINA Z VÝKOPKU, ZHUTNĚNO PO VRSTVÁCH
OHUMUSOVÁNÍ A OSETÍ TRAVNÍ SMĚSÍ
PODROBNĚJI VIZ. PŘÍČNÉ ŘEZY

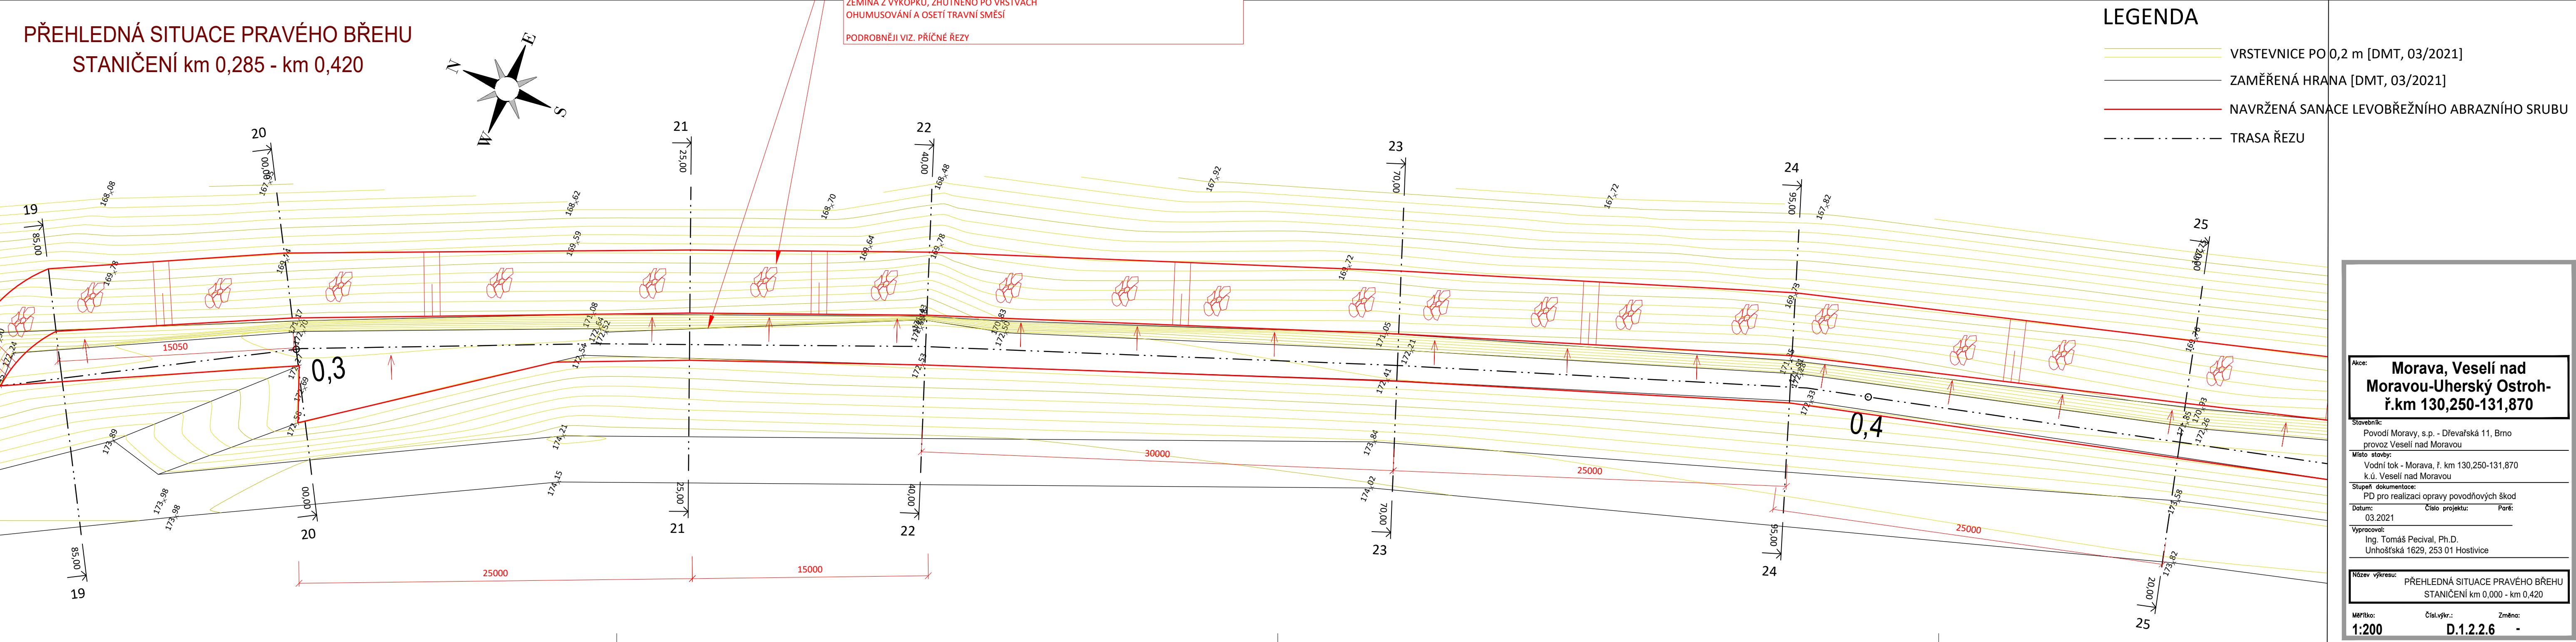
PŘEHLEDNÁ SITUACE PRAVÉHO BŘEHU
STANIČENÍ km 0,285 - km 0,420

OPEVNĚNÍ BŘEHU V MÍSTĚ ABRASÍVNÍHO SRUBU NA PRAVÉM BŘEHU KORYTA VODNÍHO TOKU
NAD HLADINOU - KAMENNÝ ZÁHOZ S UROVNÁNÍM LÍCE A VYKLÍNOVÁNÍM
POD HLADINOU - KAMENNÝ ZÁHOZ S UROVNÁNÍM LÍCE, ZATLAČENÍ KAMENŮ DO PROFILU BŘEHU
DLE POTŘEBY ZÁSPY BŘEHOVÉ ABRÁZE KAMENIVEM
DOSYPÁNÍ A VYROVNÁNÍ BERMŮ
ZEMINA Z VÝKOPKU, ZHUTNĚNO PO VRSTVÁCH
OHUMUSOVÁNÍ A OSETÍ TRAVNÍ SMĚSÍ
PODROBNĚJI VIZ. PŘÍČNÉ ŘEZY
