Název: **Morava, Veselí nad Moravou-Uherský Ostroh-
ř.km 130,250-131,870**

Název výkresu: PŘEHLEDNÁ SITUACE PRAVÉHO BŘEHU
STANIČENÍ km 1,150 - km 1,539

Měřítko: 1:200 Číslo výkresu: D.1.2.2.9 Změna: -

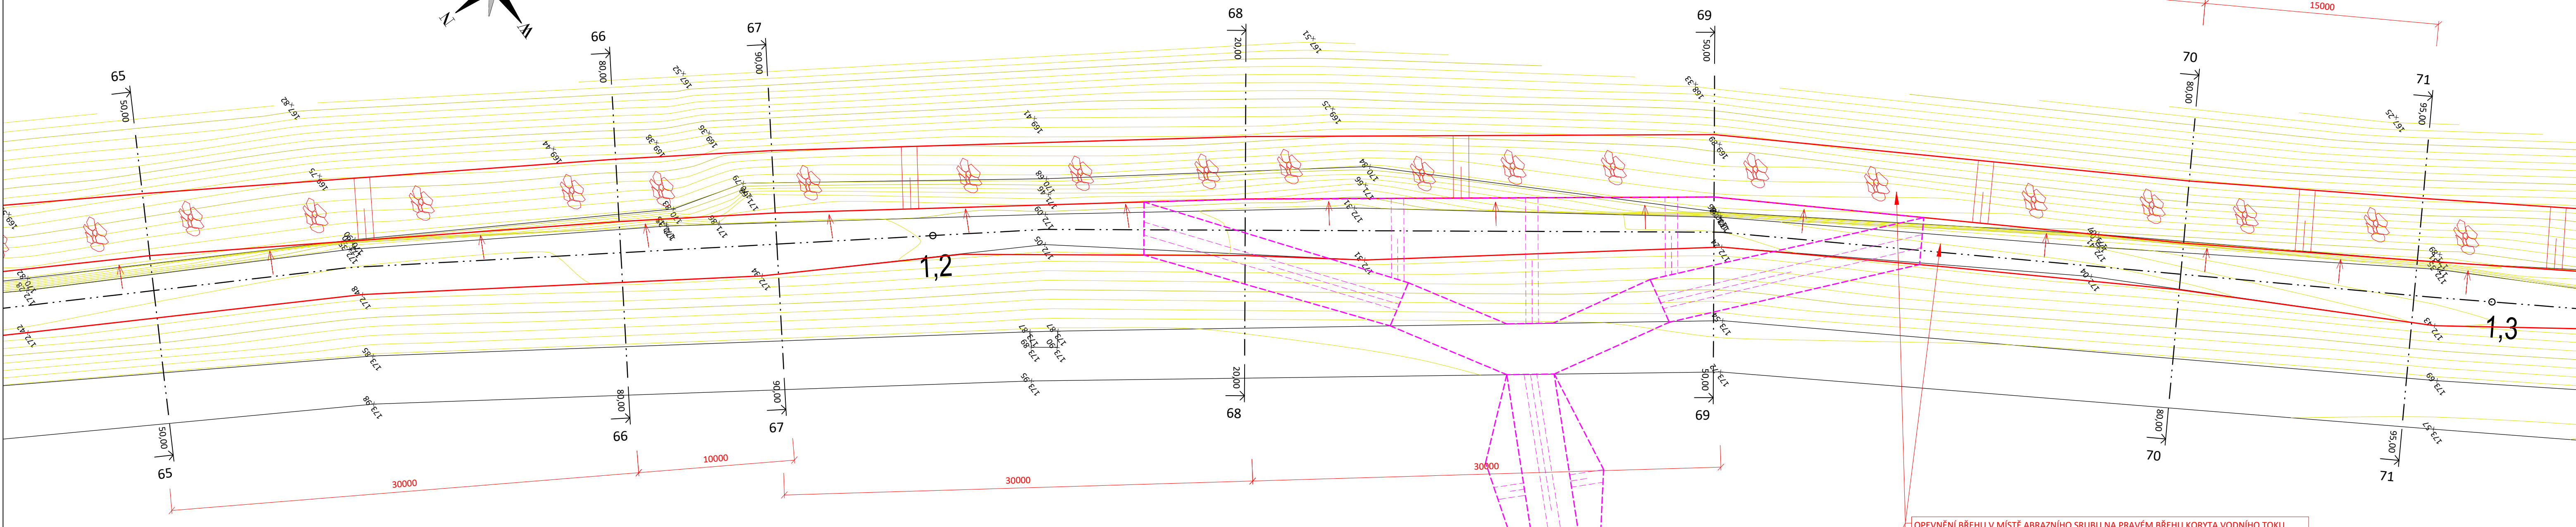
PŘEHLEDNÁ SITUACE PRAVÉHO BŘEHU
STANIČENÍ km 1,150 - km 1,300

OPEVNĚNÍ BŘEHU V MÍSTĚ ABRAZNÍHO SRUBU NA PRAVÉM BŘEHU KORYTA VODNÍHO TOKU
NAD HLADINOU - KAMENNÝ ZÁHOZ S UROVNÁNÍM LÍCE A VYKLÍNOVÁNÍM
POD HLADINOU - KAMENNÝ ZÁHOZ S UROVNÁNÍM LÍCE, ZATLAČENÍ KAMENŮ DO PROFILU BŘEHU
DLE POTŘEBY ZÁSYP BŘEHOVÉ ABRAZE KAMENIVEM
DOSYPÁNÍ A VYROVNÁNÍ BERM
ZEMINA Z VÝKOPKŮ, ZHUTNĚNÁ PO VRSTVÁCH
OHUMUSOVÁNÍ A OSETÍ TRAVNÍ SMĚSÍ
PODROBNĚJI VIZ. PŘÍČNÉ ŘEZY

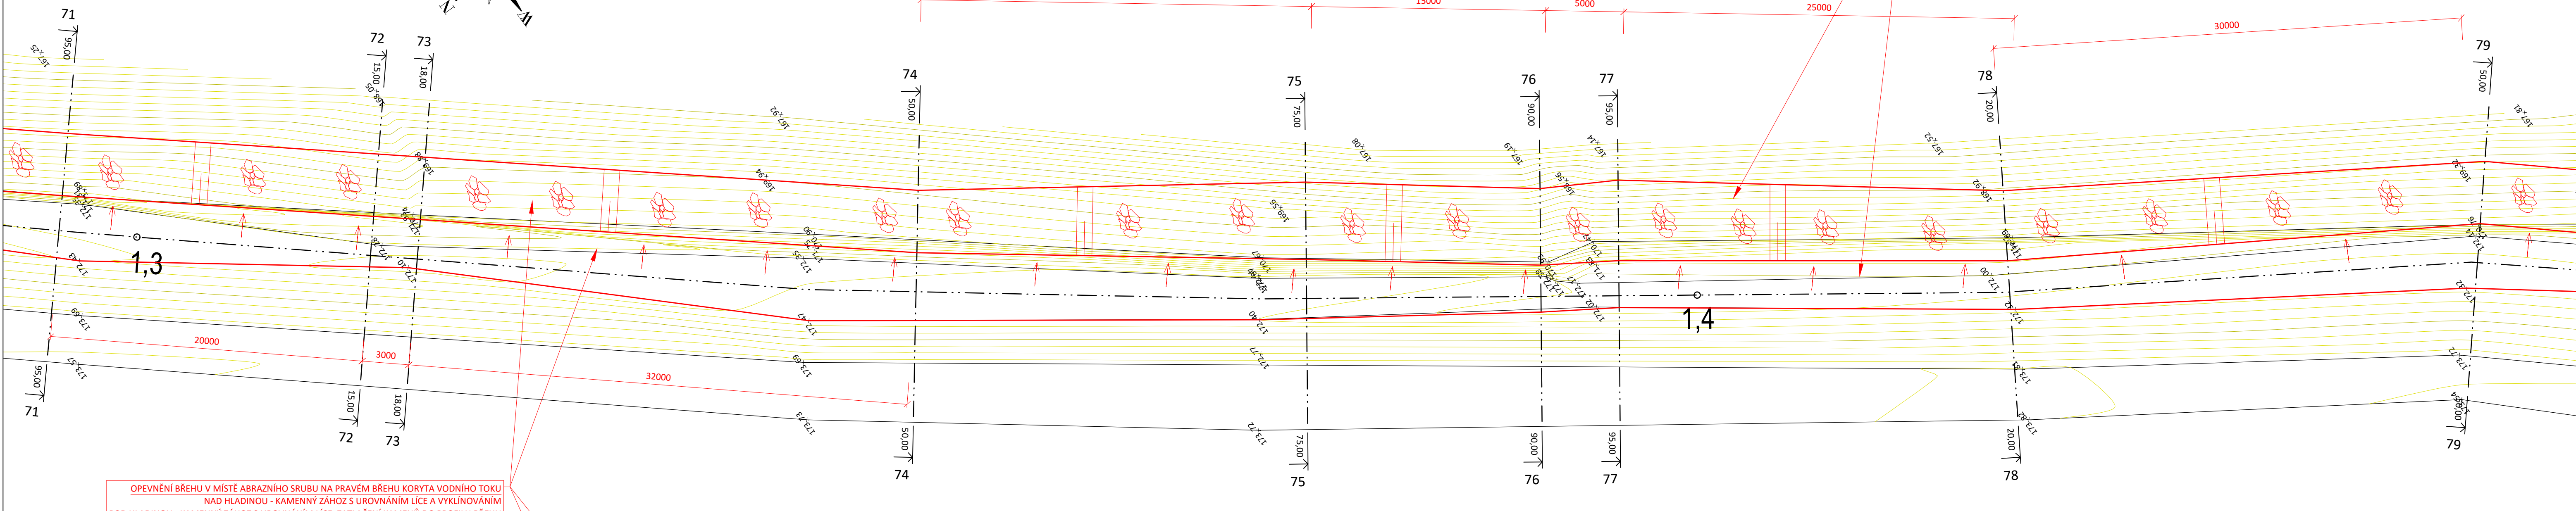
PŘEHLEDNÁ SITUACE PRAVÉHO BŘEHU
STANIČENÍ km 1,300 - km 1,450

OPEVNĚNÍ BŘEHU V MÍSTĚ ABRAZNÍHO SRUBU NA PRAVÉM BŘEHU KORYTA VODNÍHO TOKU
NAD HLADINOU - KAMENNÝ ZÁHOZ S UROVNÁNÍM LÍCE A VYKLÍNOVÁNÍM
POD HLADINOU - KAMENNÝ ZÁHOZ S UROVNÁNÍM LÍCE, ZATLAČENÍ KAMENŮ DO PROFILU BŘEHU
DLE POTŘEBY ZÁSYP BŘEHOVÉ ABRAZE KAMENIVEM
DOSYPÁNÍ A VYROVNÁNÍ BERM
ZEMINA Z VÝKOPKŮ, ZHUTNĚNÁ PO VRSTVÁCH
OHUMUSOVÁNÍ A OSETÍ TRAVNÍ SMĚSÍ
PODROBNĚJI VIZ. PŘÍČNÉ ŘEZY
