PPO Chomutovka - Údlice

Geologická rešerše a rekognoskace lokality

Zakázka: PPO Chomutovka - Údlice
Dokument: Geologická rešerše a rekognoskace lokality
Objednatel: Povodí Ohře, státní podnik, Bezručova 4219, 430 03 Chomutov
Zhotovitel: INSET s.r.o., Divize geologie a geofyziky
Lucemburská 1170/7, 130 00 Praha 3
Tel.: +420 221 489 103, e-mail: geofyzika@inset.com

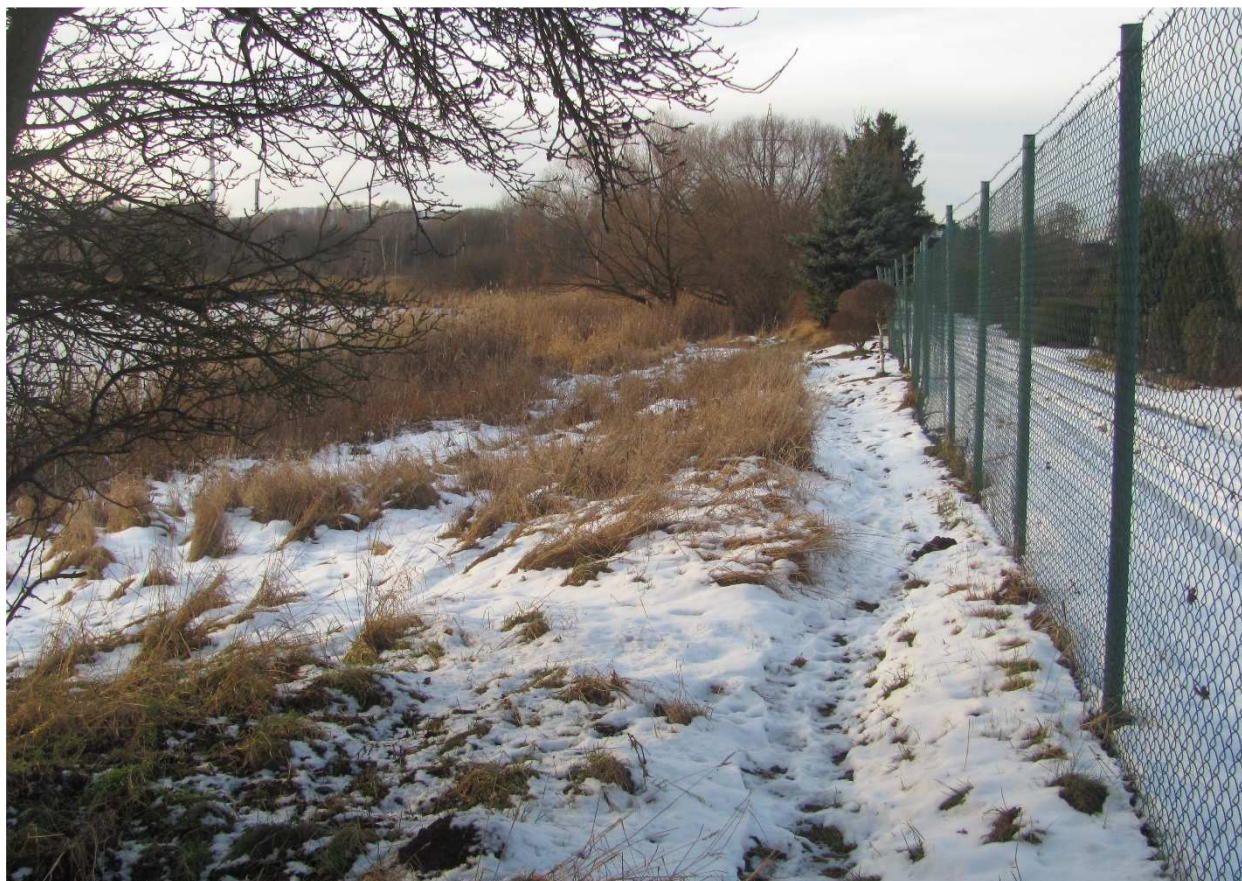
Obr. 2. Zobrazení možnosti přístupu do prostoru hráze SO 01-2

Problematický přístup pro jakékoliv práce je však v případě prostoru hráze SO 01-2 zcela evidentní. Celé těleso je projektováno za jz. okrajem zahrádkářské kolonie Olšiny 2. Jedinou možností vzhledem k technickým podmínkám pro provedení průzkumu v místě projektovaných hrázných těles je dočasné rozříznutí plotu v místech, kde není přílišný spád směrem k jezeru. Veškeré možnosti však bude nutné projednat předem s odborem správy majetku MěÚ Chomutov a správcem zahrádkářské oblasti Olšiny 2.

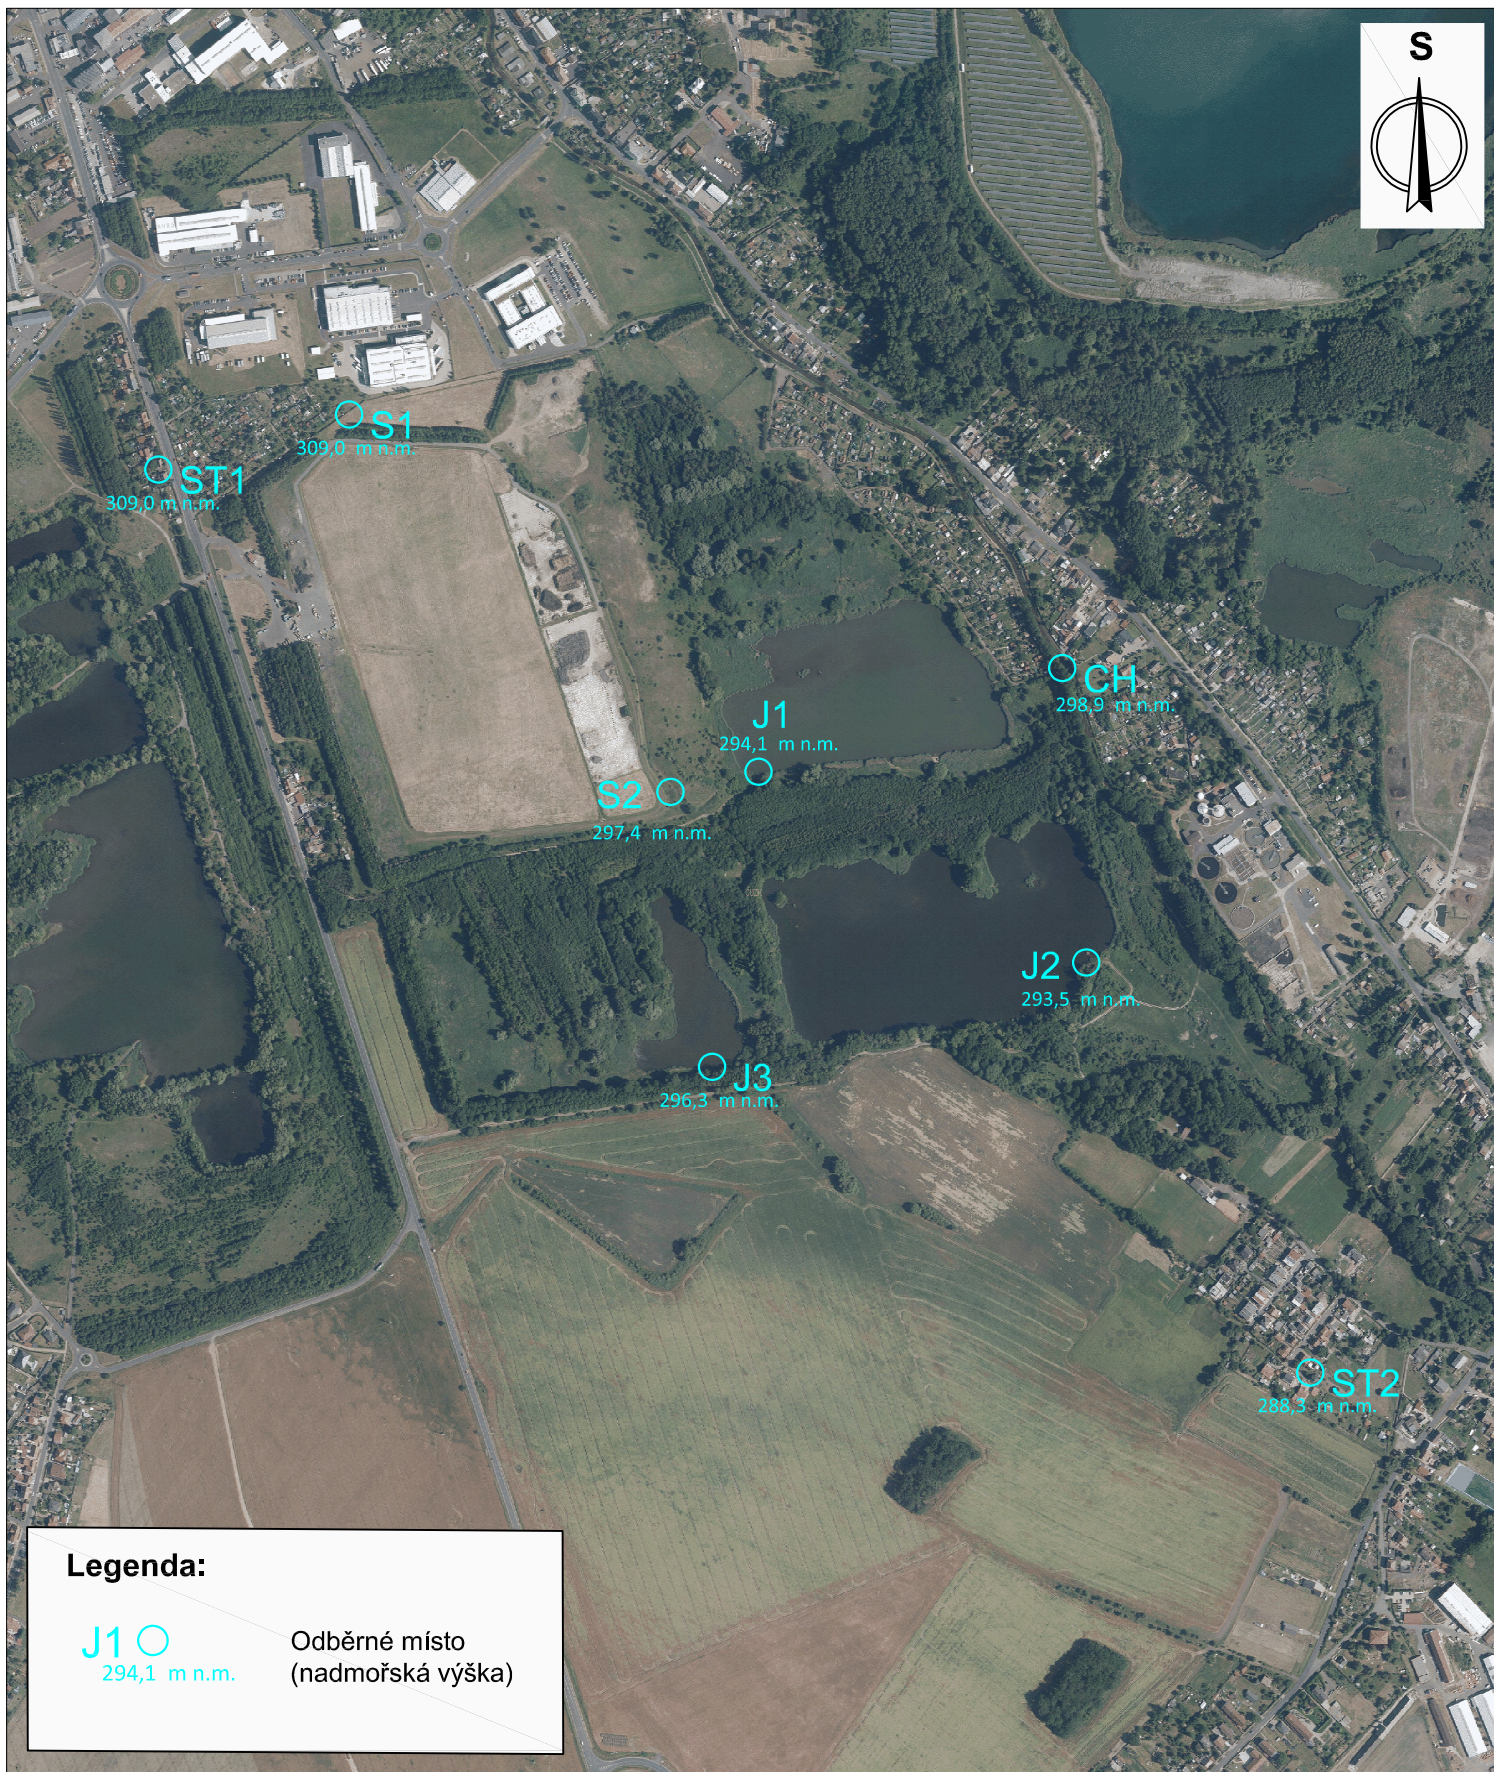
</div> <div>Lucemburská 7, 130 00 Praha 3</div>	
OBJEDNATEL:	Povodí Ohře s.p., Bezručova 4219, 430 03 Chomutov				
ZAKÁZKA:	PPO Chomutovka - Údlice			Č. ZAKÁZKY	21020593000
	Geologická rešerše a rekognoskace lokality				
PŘÍLOHY:	Situace vzorkovacích prací			MĚŘITKO:	ČÍSLO PŘÍLOHY:
				1 : 10 000	1

Z důvodu rámcového zhodnocení geochemické povahy vod a možného rozložení případné míry znečištění bylo provedeno dne 13. 1. 2022 vzorkování čítající celkem osm odběrů vod, a to ze všech tří jezer na lokalitě, z toku Chomutovky, dvou studní a dvou monitorovacích vrtů při skládce v ulici Pražská v Chomutově. Vzorky domovních studní byly voleny ve směru předpokládaného proudění nad skládkou a pod lokalitou. Vzorky z monitorovacích vrtů pak byly voleny taktéž nad skládkou a pod skládkou. Stanovení bylo provedeno v rozsahu úplného chemického rozboru, obsahu celkového organického uhlíku, celkového chlóru a základního rozsahu těžkých kovů. Přehledné hlavní výsledky jsou sumarizovány a srovnávány s limity vyhlášky č. 252/2004 Sb. v následující tabulce:

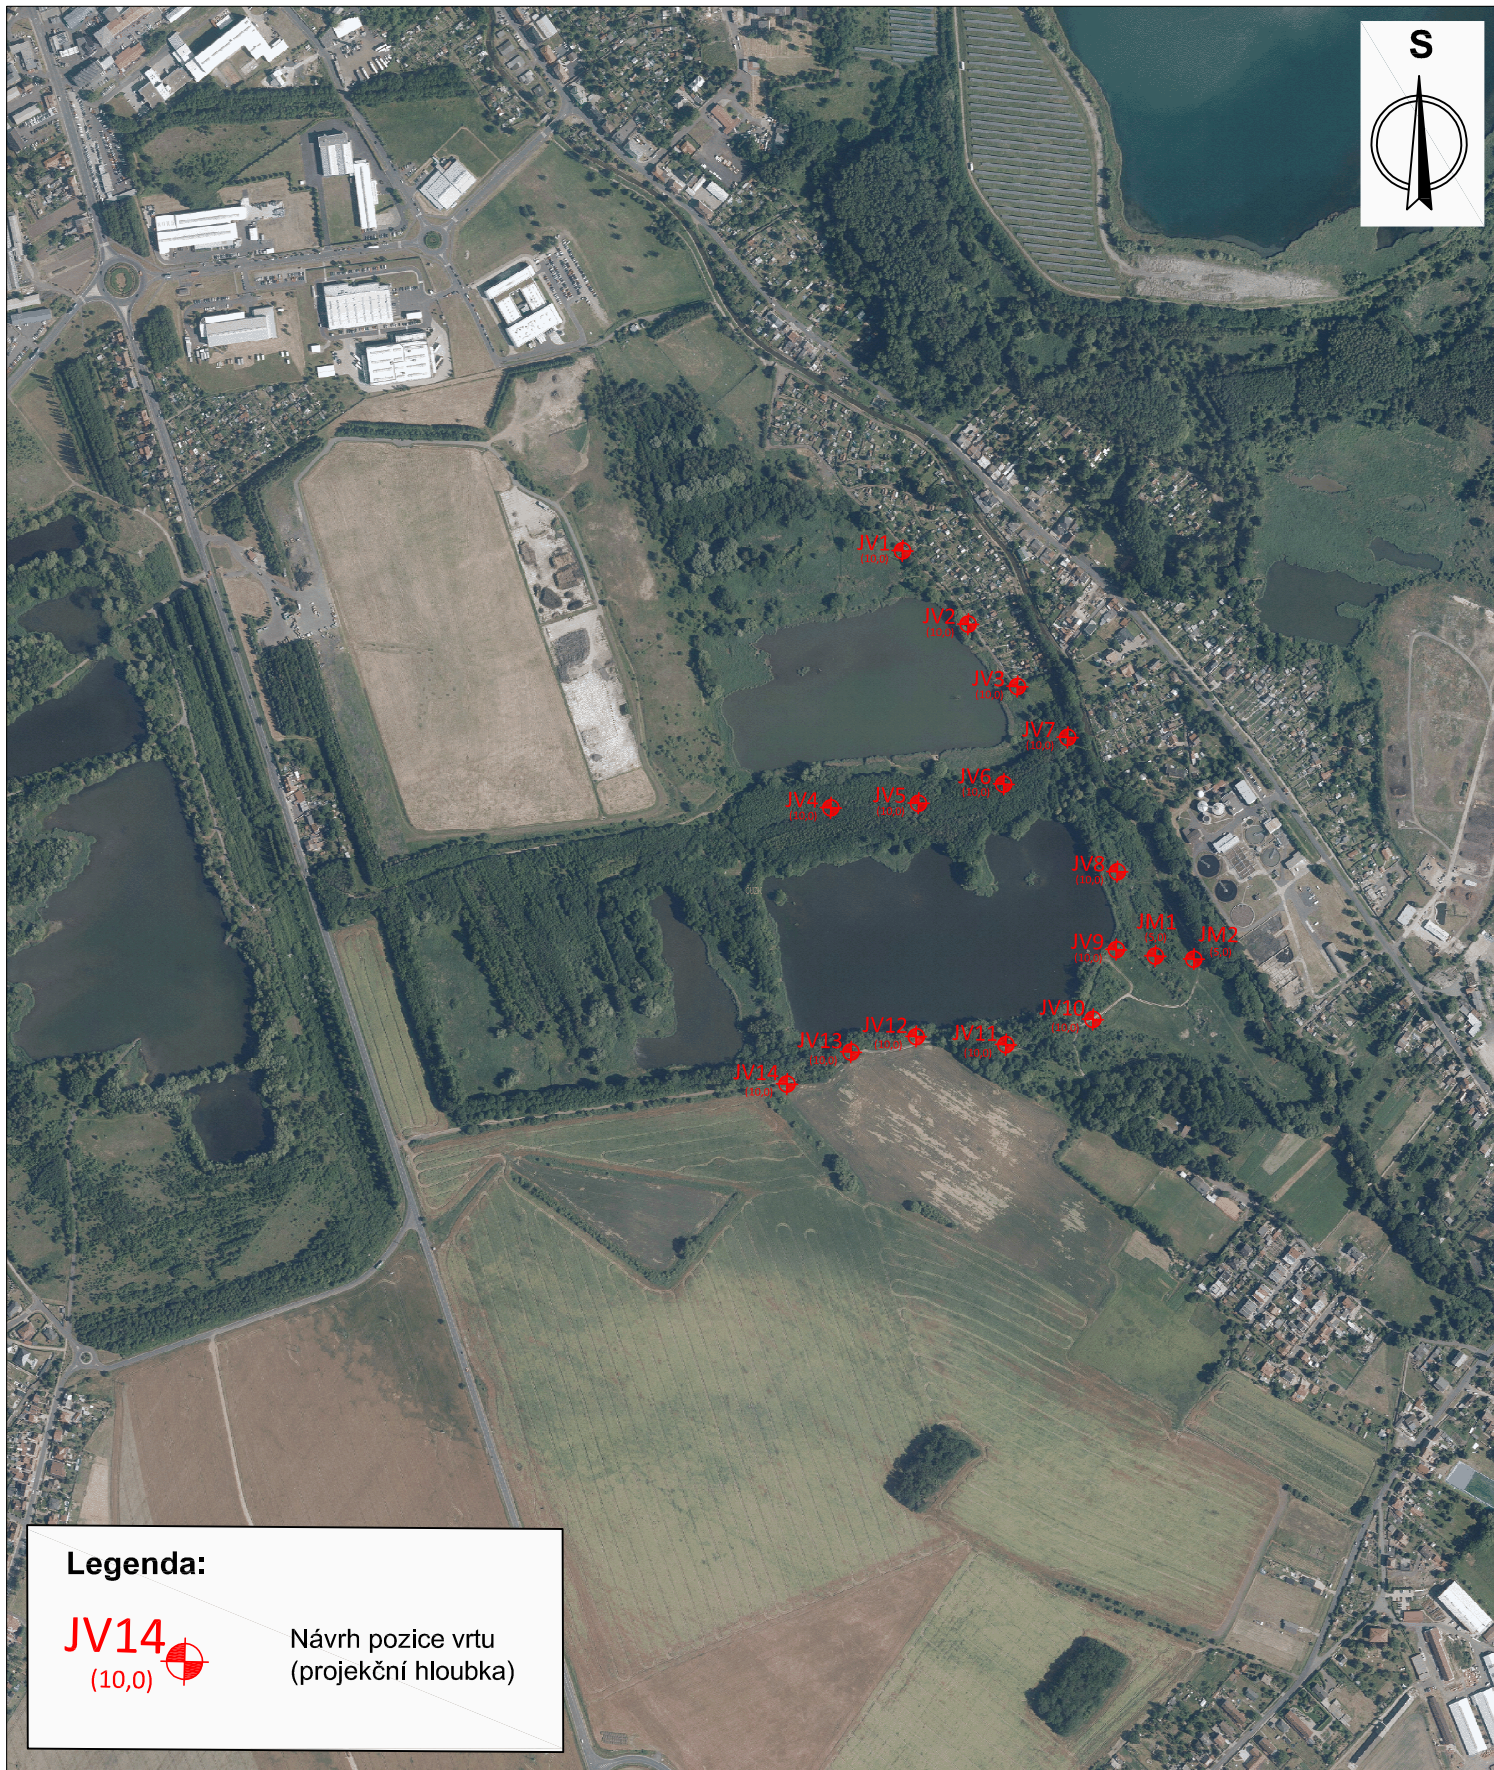
</div> <div>Lucemburská 7, 130 00 Praha 3</div>	
OBJEDNATEL:	Povodí Ohře s.p., Bezručova 4219, 430 03 Chomutov				
ZAKÁZKA:	PPO Chomutovka - Údlice				
	Geologická rešerše a rekognoskace lokality			Č. ZAKÁZKY	21020593000
PŘÍLOHY:	Návrh rozmístění průzkumných vrtů			MĚŘITKO:	ČÍSLO PŘÍLOHY:
				1 : 10 000	2

V rámci průzkumu se předpokládá provedení čerpací zkoušky, která by určila hydraulické parametry prostředí podložních štěrkopísků a proudovou komunikaci směrem k Chomutovce. V rámci rekognoskace byl ohledán areál zahrádkářské kolonie Olšiny 2 z důvodu pasportizace možných zdrojů podzemní vody coby pozorovacích objektů. Bohužel vzhledem k faktu, že pozemky v zahrádkářské kolonii jsou majetkem města, se na lokalitě nenacházejí žádné soukromé studny. Z důvodu provedení zkoušek bude tedy nutné vyhloubit navíc dva pozorovací vrty mimo tělesa hrází směrem k Chomutovce a provizorně společně s čerpaným vrtem je vypažit. Vzhledem ke zjištěnému směru proudění podzemní vody bude vhodné vrty situovat v jihovýchodním směru od jezera J2 (R 02).

- Vrtný průzkum hrází bude vhodné z hlediska celkového zhodnocení provést formou úplných vrtů do podloží. Z hlediska efektivního množství bude vhodné provést hloubení s krokem 100 m. Celkem tedy navrhujeme vyhloubení celkem 14 průzkumných vrtů.
