Krounka, Otradov, oprava opevnění koryta, ř. km 15,200 – 16,610

„Biologické hodnocení“ - hodnocení vlivů závažného zásahu na zájmy ochrany přírody a krajiny,

Předmět hodnocení: Krounka, Otradov, oprava opevnění koryta, ř. km. 15,200 – 16,610

Zadavatel: Povodí Labe, státní podnik
Víta Nejedlého 951
500 03 Hradec Králové

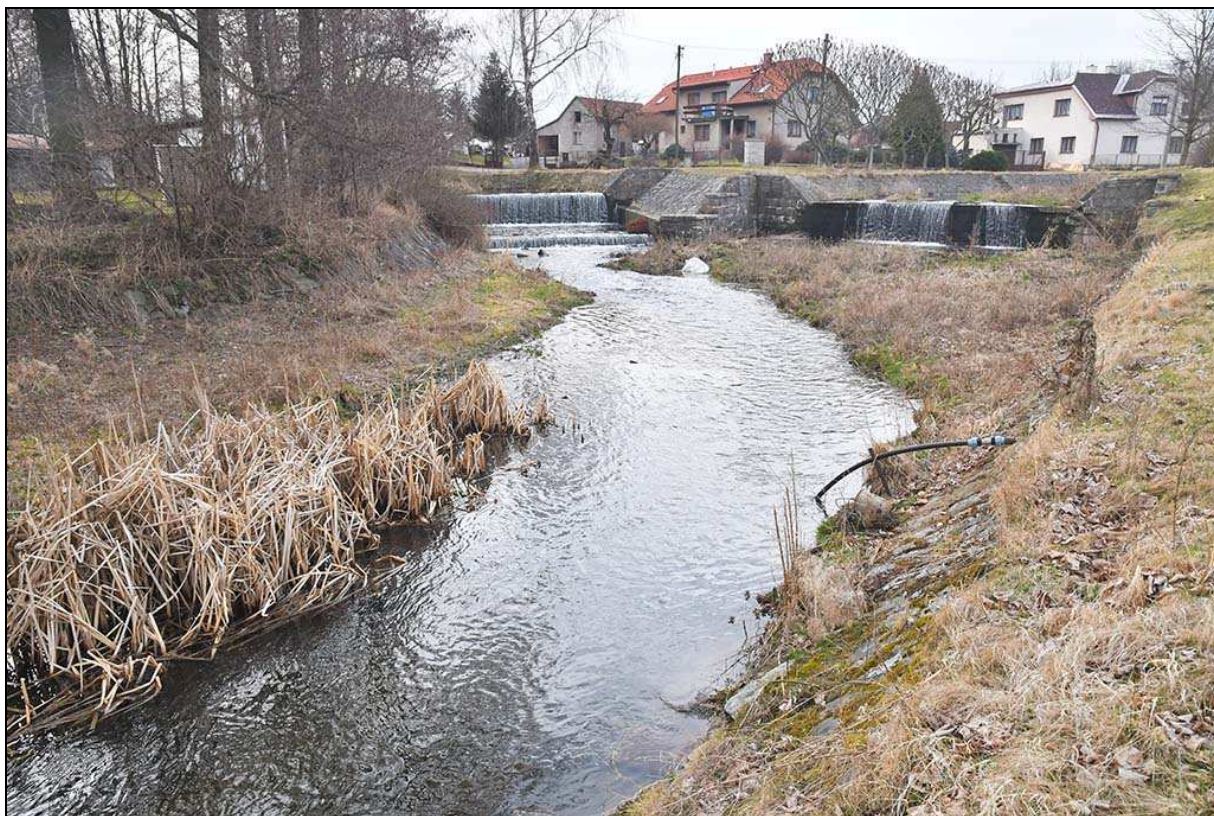
Obrázek 5: Celkový pohled na koryto řeky v obci Otradov – úsek č. 7 (4.4.2018).

Řeka Krounka v uvedeném úseku protéká intravilánem obce Otradov. Patrně z důvodu bleskových povodní bylo koryto v minulosti (1. polovina 20. století ?) upraveno (napřímení a vybudování spádových stupňů) a břehy byly zpevněny kamennou dlažbou s vyspárováním. Těsně pod obcí byly břehy zpevněny záhozem z lomového kamene. V současné době je správcem toku evidováno poškození břehového opevnění způsobené přehloubením dna koryta a následným odhalením základových patek, prorůstáním kořenových systémů náletových dřevin spárováním mezi kameny a průchodem ledů a velkých vod korytem Krounky. Z výše posaných důvodů je místně poškozená nebo úplně chybějící základová spára, poškozené nebo úplně rozpadlé příčné spádové stupně a prahy, uvolněné či vypadlé břehové kameny, poškozené nebo chybějící spárování dlažeb. V některých profilech, zejména v místech navýšených břehů, dochází k sesouvání navršených různorodých materiálů do vodního toku. V některých částech toku, hlavně s pomalejším prouděním vody, došlo k částečnému zanesení koryta hlinitopísčitými sedimenty o mocnosti vrstvy do 40 cm.

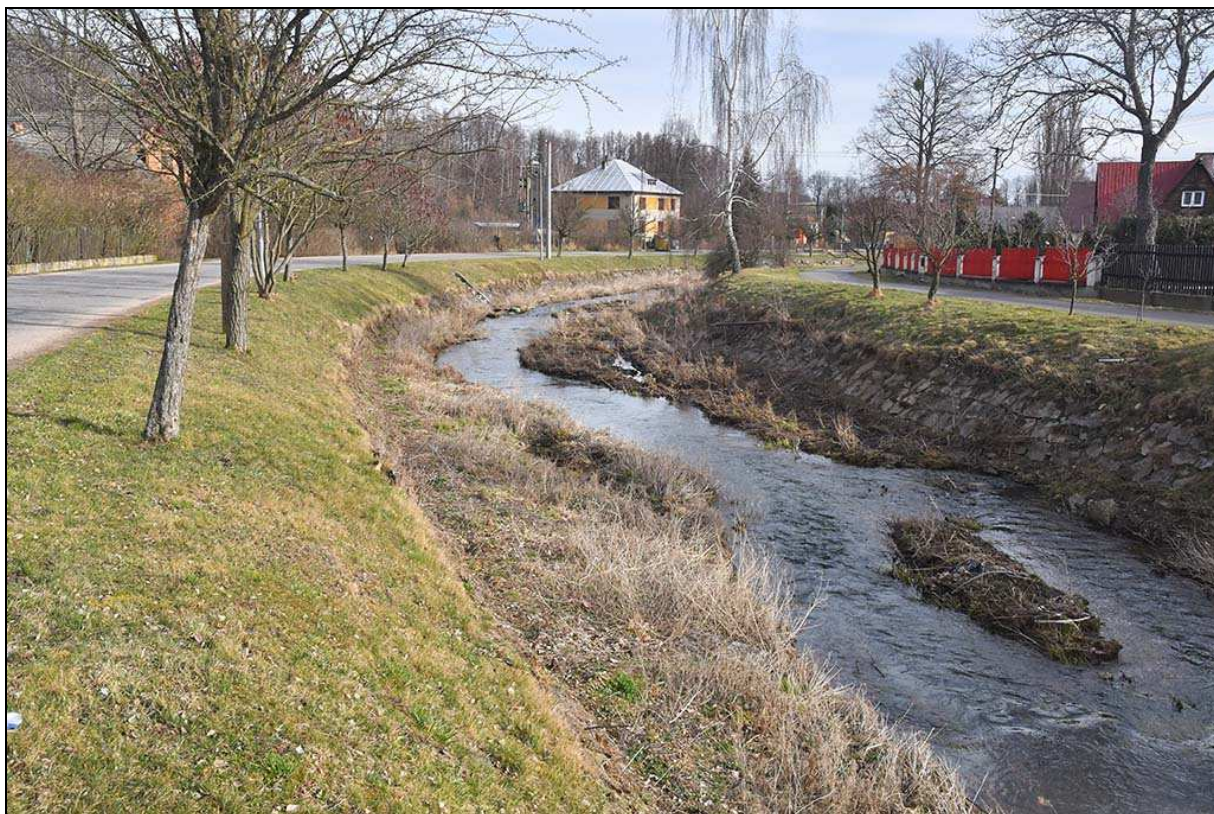
Obrázek 6: Celkový pohled na koryto řeky v obci Otradov – úsek č. 6 (4.4.2018).

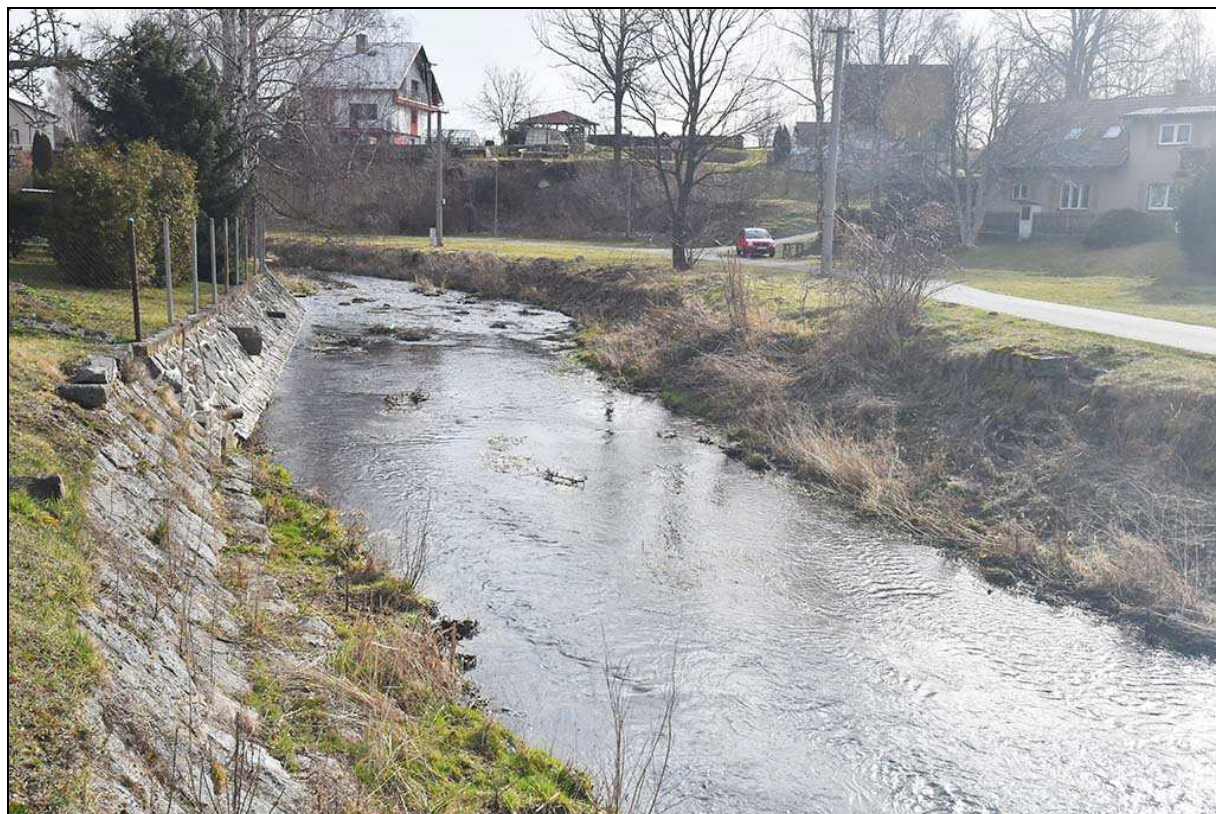
Obrázek 7: Celkový pohled na koryto řeky v obci Otradov – úsek č. 4 (4.4.2018).

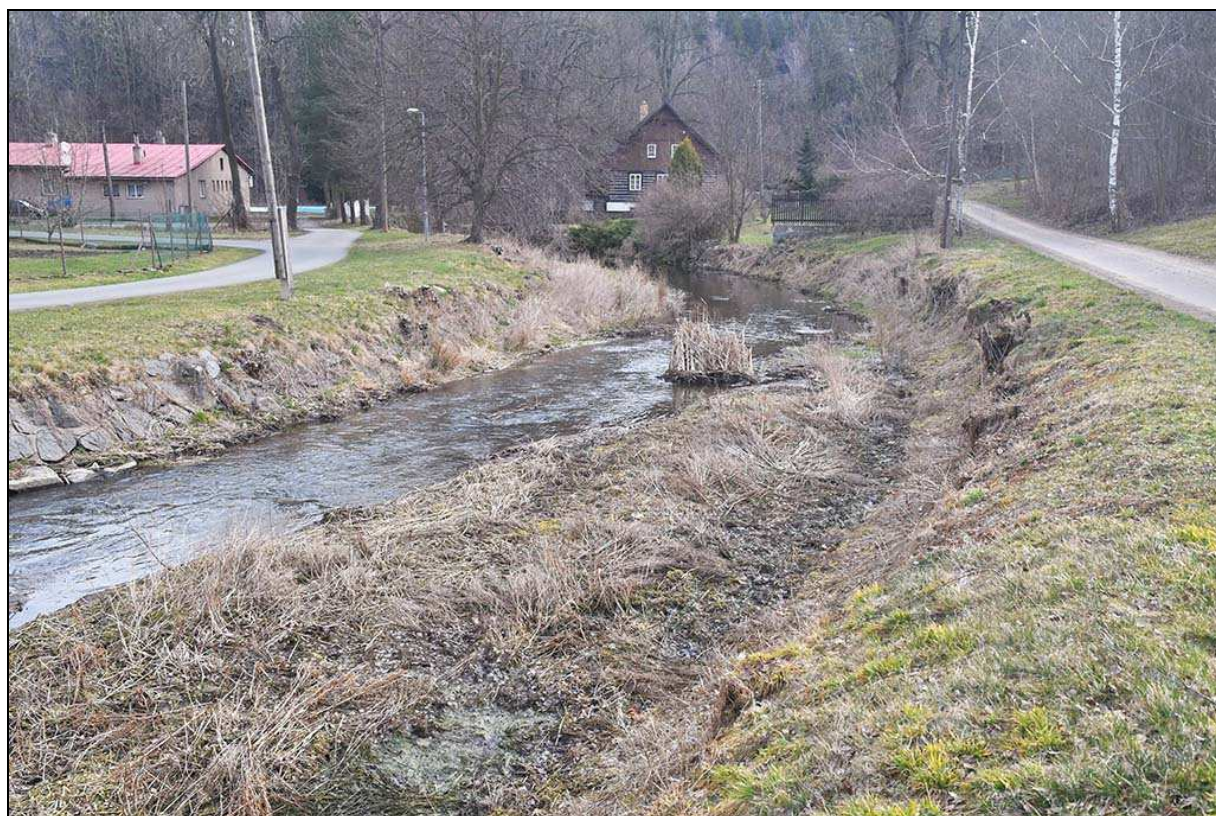
Obrázek 8: Celkový pohled na koryto řeky v obci Otradov – úsek č. 2 (4.4.2018).

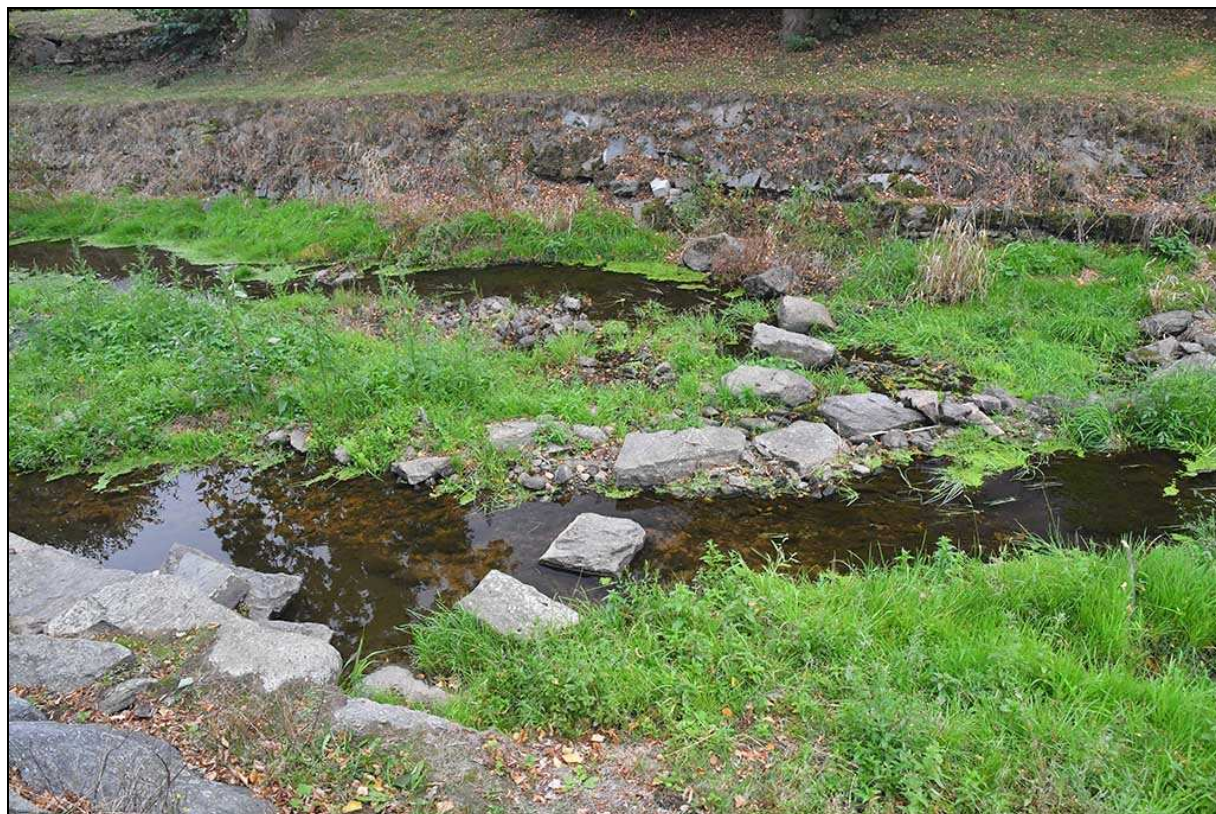
Obrázek 13: Při nízkém stavu vody v řece jsou dobře patrné kameny na dně - úkryty pro ryby a raka (15.9.2018).

pročišťování toku a prováděných opravách kamenného opevnění břehových zdí. Všechny tři uvedené druhy potřebují pro svůj výskyt a reprodukci úkryty v podobě kamenů a kořenů v břehu a na dně. Sediment dna rovněž osídluje drobný zoobentos a larvy bezobratlých živočichů, což je jejich nenahraditelná potrava. Možný způsob, jak tento vliv zmírnit je eliminace prováděných oprav v korytě (výškové stupně) a v březích (kamenné opevnění) na nezbytně nutnou míru, spočívající v prostorově minimálním a ohraničeném odstranění sedimentu dna **pouze v místech** u základové patky tam, kde bude provedena oprava.

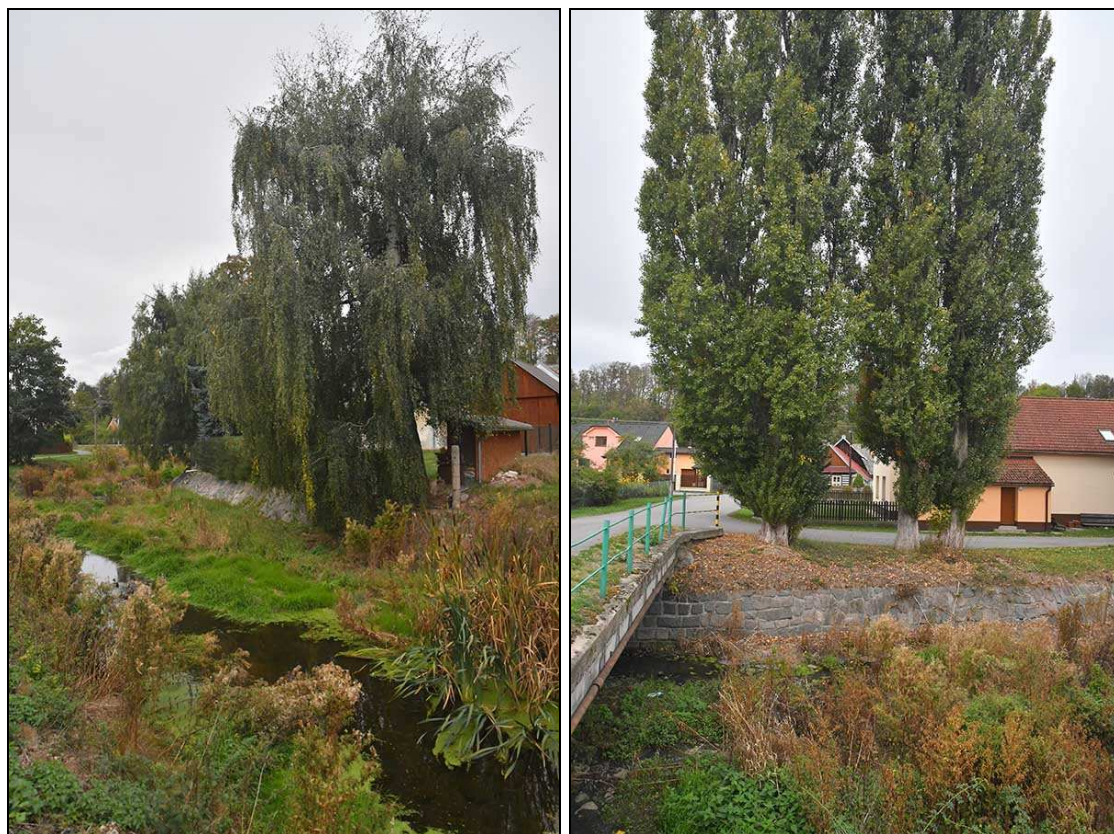
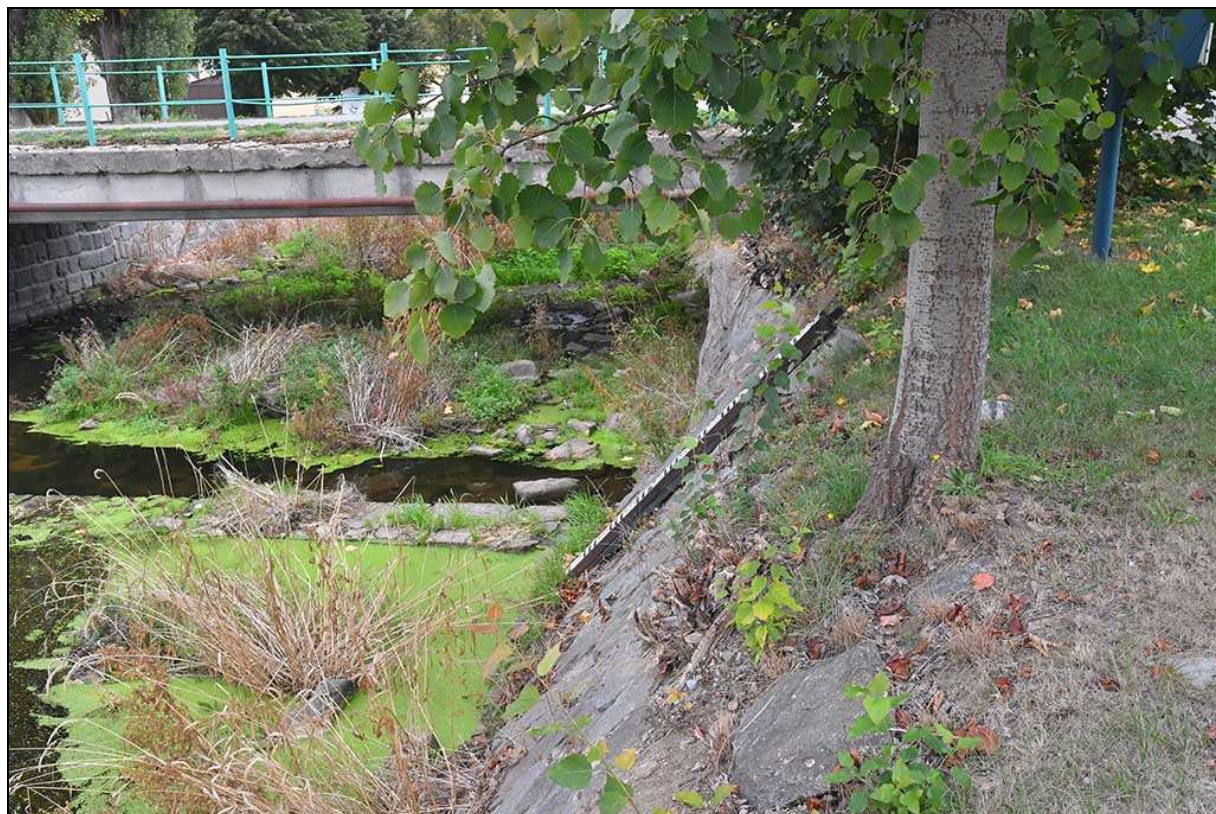
Obrázek 14-15: Stromy patrně narušující svými kořeny břehové opevnění a určené ke kácení (15.9.2018).

Úprava břehového opevnění je zde tvořena dlažbou do betonu a vyspárováním. Sklon břehů je proměnlivý od kolmé zdi s přechodem do svahu 45°. Výška úpravy je rovněž rozdílná a to od cca 1,0 do 1,5 m. Část zdi je značně devastovaná, místy pod silnějšími nánosy splavenin. Břehy jsou v některých částech navýšeny prostě skládanými kameny s dosypanou a zatravněnou zeminou. Předpokládá se nutnost přerovnění a dozdění poškozených úseků. Opevnění břehového profilu opravit, obnovit do výše příbřežního terénu. Přespárování, očištění dlažeb. Doplnění základové patky, oprava a podbetonování stávajícího základu do rostlého terénu ve dně koryta VT. Je pravděpodobné, že ve větší části úseku bude nutná celková rekonstrukce základové patky. Oprava, očištění, částečné přerovnění a zaspárování spádového stupně, veškerých dlažeb a přístupových schodišť na levém i pravém břehu. Odtěžení nánosů sedimentu. Kácení několika stromů a odstranění náletových dřevin-keřů. Odstranění pařezů.

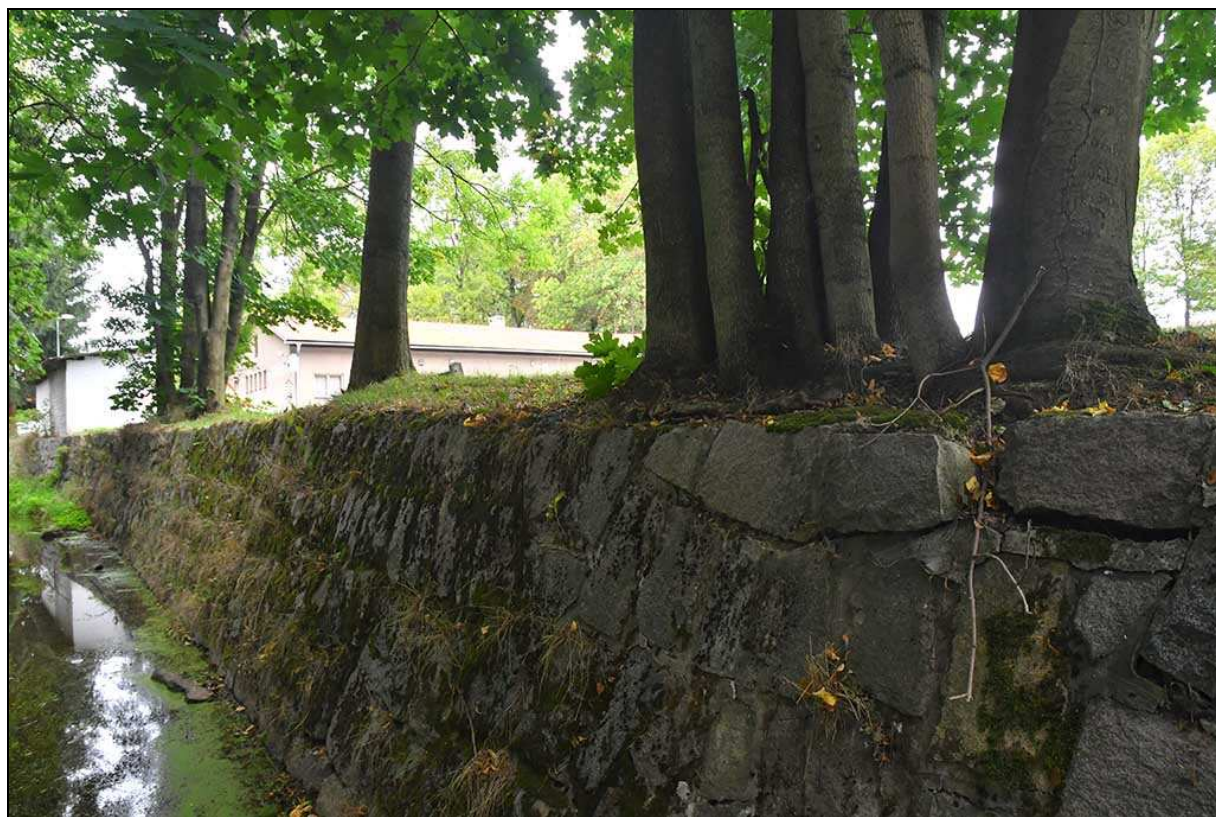
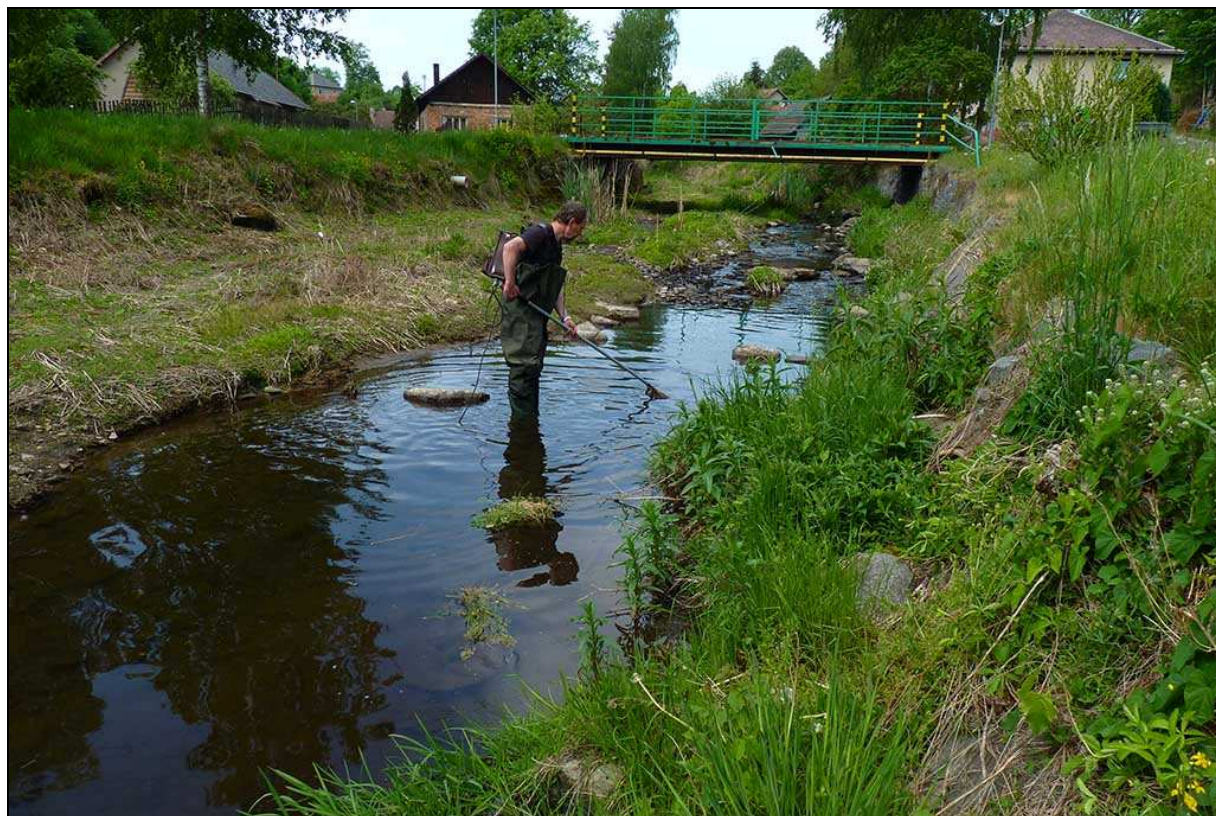
Obrázek 16-17: Stromy patrně narušující svými kořeny břehové opevnění a určené ke kácení (15.9.2018).

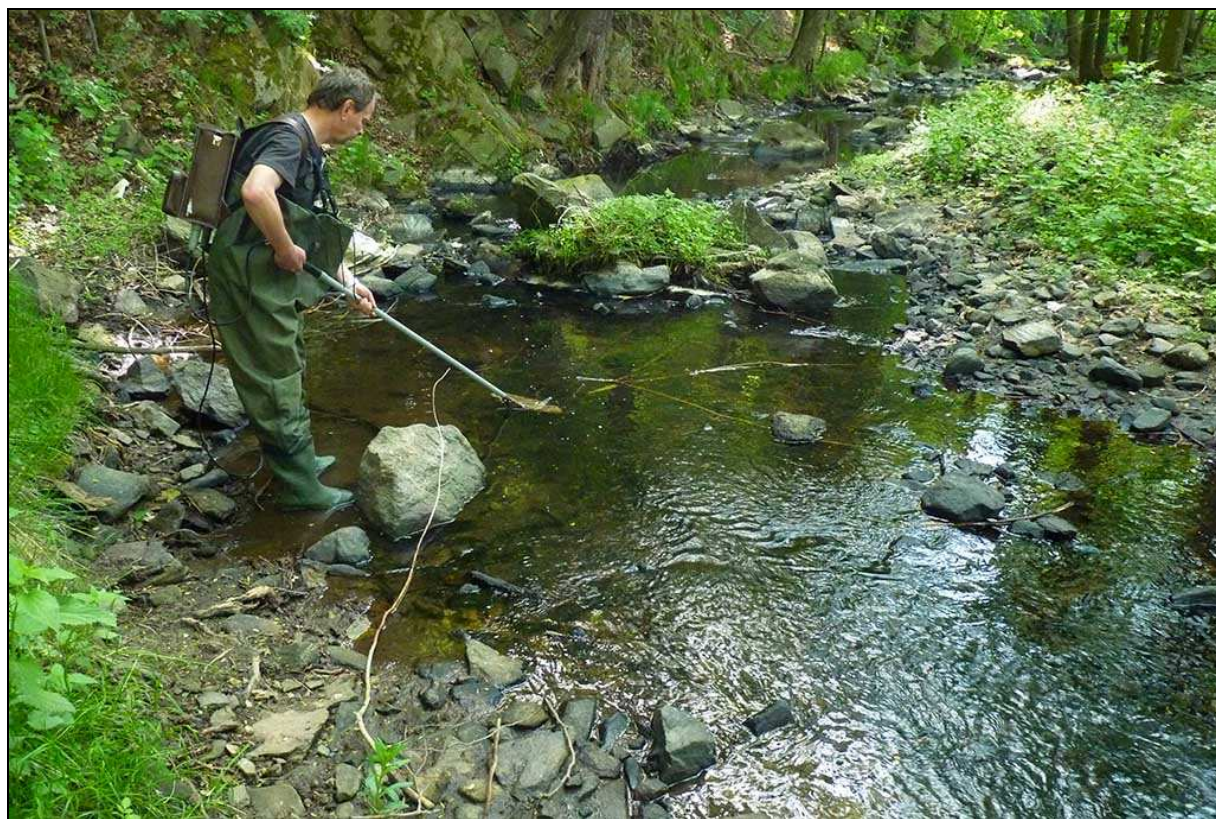
Obrázek 18: Odlov ryb elektrickým agregátem v toku Krounky v intravilánu Otradova (10.5.2018).
