Z Á P I S

z prohlídky vodního díla [podle §62 zák. č. 254/2001 Sb.] v rámci provádění technicko-bezpečnostního dohledu (TBD) nad vodními díly

Vodní dílo:	Úprava Březné - Bílá Voda
Číslo DHM:	222987
Kategorie díla:	IV.
Katastrální území:	Mlýnice u Červené Vody, Bílá Voda
Obec s rozšířenou působností:	Králíky
Kraj:	Pardubický

Datum řádné technicko-bezpečnostní prohlídky: 11. 6. 2015

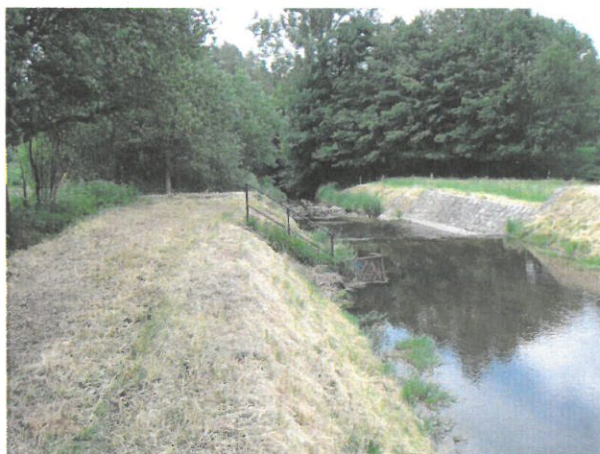
TBP se týká oboustranných souvislých ochranných hrází, jež byly vybudovány v rámci úpravy toku Březná. Počátek hrází se nalézá u retenčního stupně v ř. km 21,500 (Foto 1), cca 100 m pod silničním mostem Bílá Voda-Červená Voda. Ohrázování na levém břehu končí pod silničním mostem Bílá Voda - Červená Voda v ř. km 22,065 (Foto 2) a na pravém břehu u zaústění odlehčovacího ramene (Foto 3). Šířka koruny hráze je 2,5 m, sklon hrází je 1 : 1 (návodní líc) a 1 : 2 (vzdušní líc), povrch je zatravněn. Návodní líc hrází je opevněn betonovými polovegetačními prefabrikáty. Návrhový průtok odpovídá Q_{50} .

ad d) Z aktuálního zaměření plyne, že LB OH je mírně snížená (maximálně o 0,12 m) cca 4 m nad svým počátkem (zavázáním do stupně (Foto 1)). Těleso LB OH je nevyrovnané.

Foto 1 Počátek hráze nad retenčním stupněm – pohled po proudu.

ad d) LB OH bude dosypána a dále bude dorovnán její profil do návrhového lichoběžníkového tvaru. Akci zajistí PM, provoz Šumperk do 12/2018.

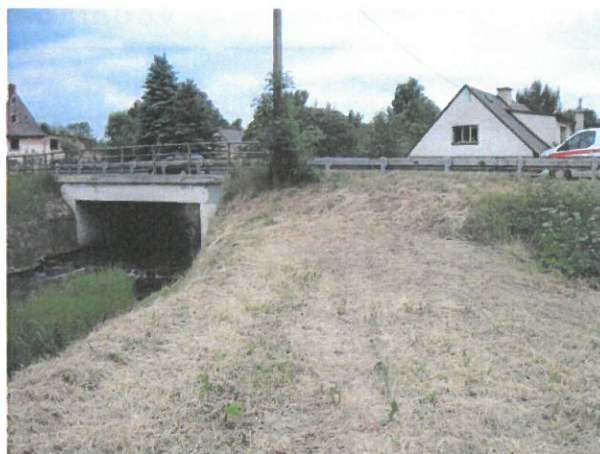
Foto 2 Konec LB hráze se zavazuje do silničního tělesa.

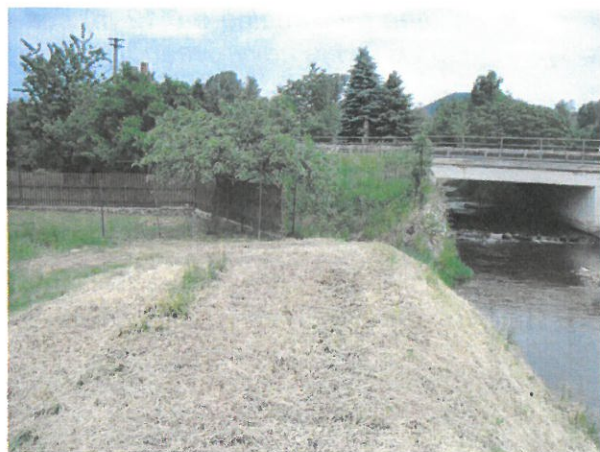
Foto 3 Konec PB hráze.

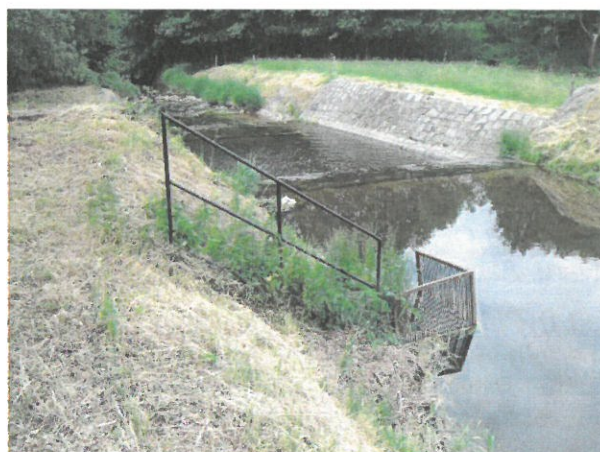
ad f) V průtočném profilu a na návodní straně LB hráze vede k místu odběru zábradlí a v korytě je relativně velká česlová stěna, což jsou překážky zhoršující odtokové poměry (Foto 4).

Foto 4 Místo odběru vody.

ad f) PM, provoz Šumperk vyzve firmu Intercolor k odstranění překážek z průtočného profilu. Termín výzvy je 12/2015. Termín odstranění je 05/2016.
