INVESTOR Povodí Ohře s.p. Chomutov

STAVBA Pokratický potok -oprava zakrytého profilu 2. etapa
so 03 oprava dvou trhlín v cihlové klenbě

Detail opravy cihel a vyústění

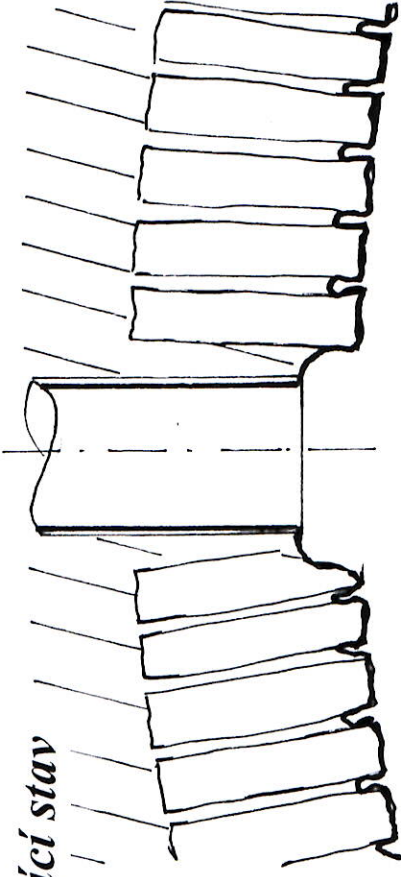
Stávající stav

Cihelná klenba spárovaná 242,2m²

proškrábnutí spár na hloubku 20-40mm
(ale min.dvojnásobek tl.spáry)
očistění klenby VVP 120 barů
spárování spárovací vápennou nastavovanou maltou
povrch spáry zapuštěn 5-10mm

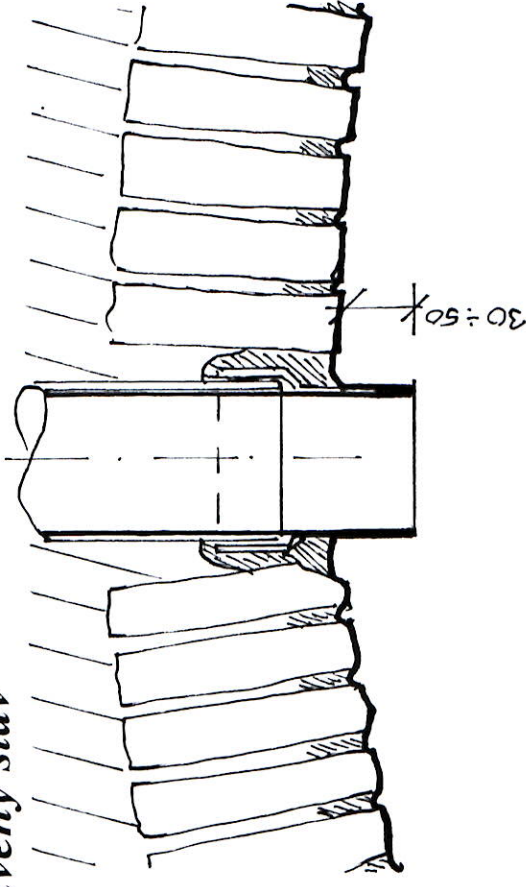
Opravený stav

Oprava cihly cca 12 ks

Oprava výtoku ve st.366

kotva z talířové hmoždinky
s plastovým trnem do vrtaného otvoru průměru 8mm
délka cca 115mm
výplň omítkou cca 150x70 na hl,cca50mm

stávající výtok DN cca 200mm zapuštěn pod líc klenby
upřesnit rozměry po zpřístupnění !!!
odškrábnout maltu kolem potrubí
očistit
nasadit kanalizační potrubí s hrdlem příslušné dimenze
utěsnit spárovací maltou
