# Hodnocení podle § 67 zákona č. 114/1992 Sb.,

## Rekonstrukce a opevnění břehů řeky Čistá v lokalitě Arnultovice

V Horce nad Moravou, 4. 8. 2018

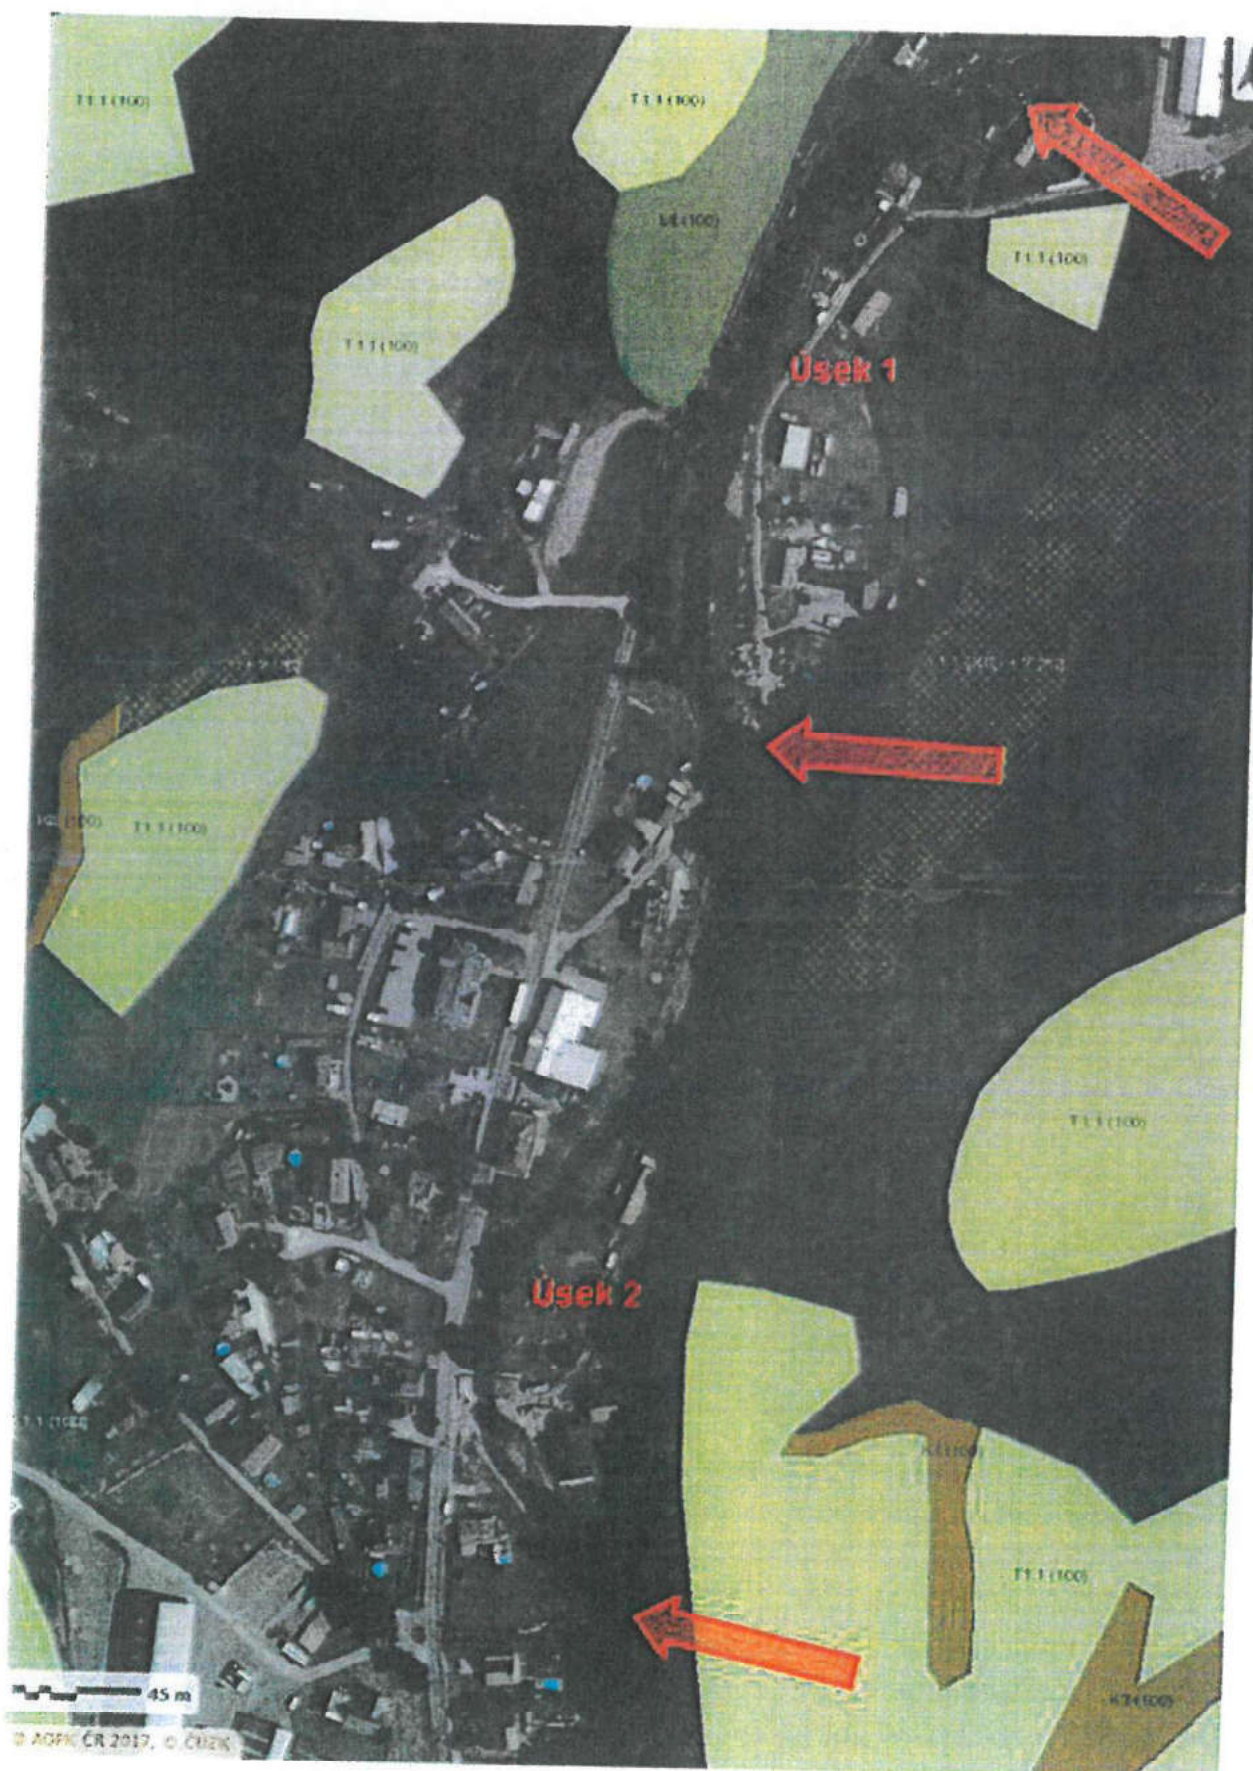
**Obr. 5: Poloha přírodních biotopů v okolí hodnoceného záměru (ze zdroje <http://webgis.nature.cz/mapomat/>)**

Kromě toho bylo ověřeno rozložení přírodních biotopů v okolí úseku hodnoceného stavebního zásahu (Obr. 5:). Tato analýza prokázala, že přírodní biotopy, vymapované v oblasti po roce 2007, nejsou přímo v říčním korytě a také nikde nezasahují až k řečišti a nebudou stavebními pracemi dotčeny.

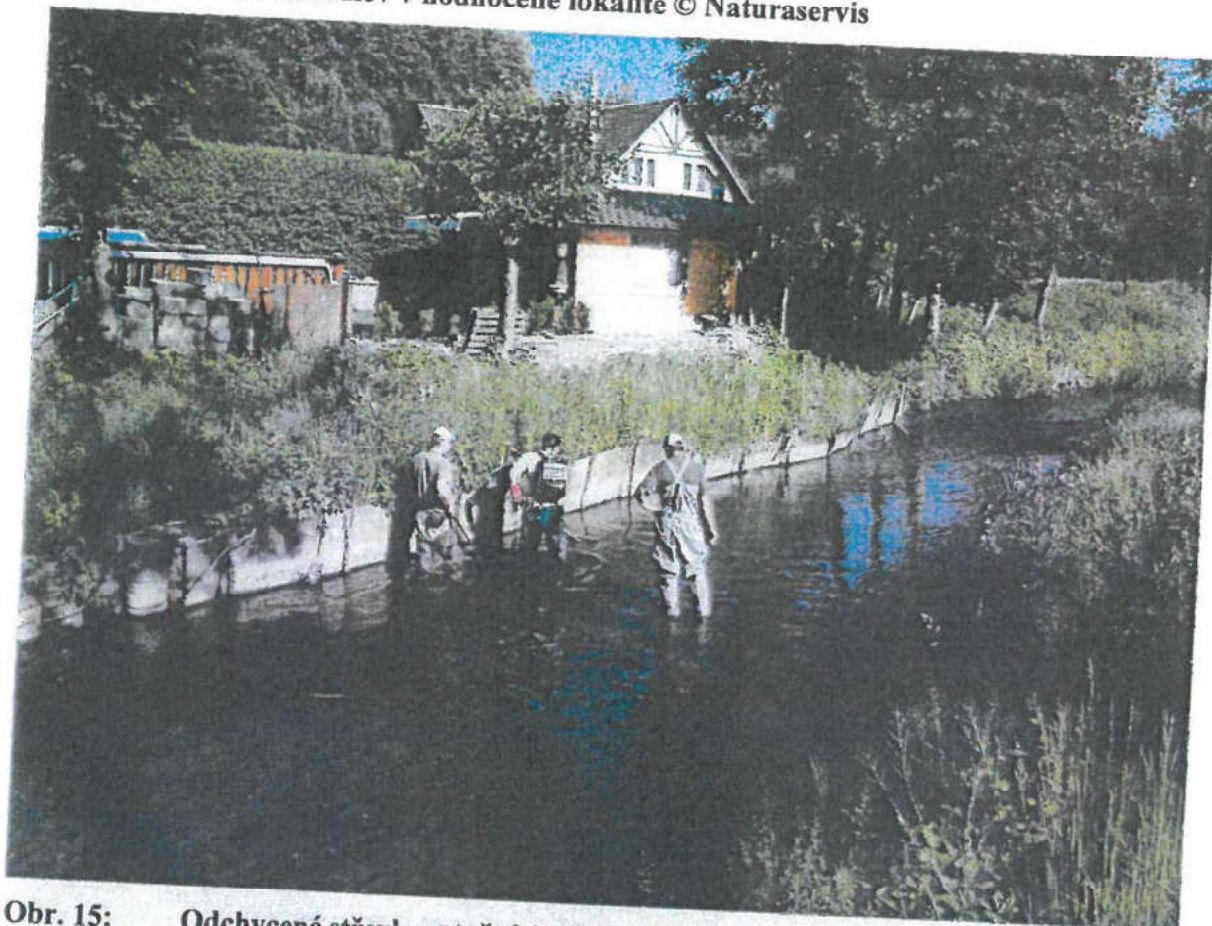
**Obr. 14:** Elektroodlov v hodnocené lokalitě © Naturaservis

Orientační astakologický průzkum proběhl jednorázově souběžně s ichtyologickým průzkumem lokality, a to 28.5.2018 a 29.5.2018 (průměrný průtok). Proveden byl s využitím modifikované standardní metodiky AOPK ČR pro mapování a monitoring výskytu raků v malých vodních tocích (např. Dušek et al. 2006). V rámci toku byly tak prohledány dostupné atraktivní potenciální úkryty pro raky (většinou prostory pod většími kameny, ale i např. podbřehové prostory a kompaktní kořenový systém pobřežní vegetace). Vizuálně byly vyhledávány i případné račí nory.
