č. akce: 129200002 Dědina, Třebechovice - Polánky, těžba nánosů ř.km 1,800 - 4,850

**„Dědina, Třebechovice - Polánky,
odstranění nánosů, ř.km 1,800 –
4,850“**

**Hodnocení podle § 67 zákona
č. 114/1992 Sb., v platném znění**

30.9.2020

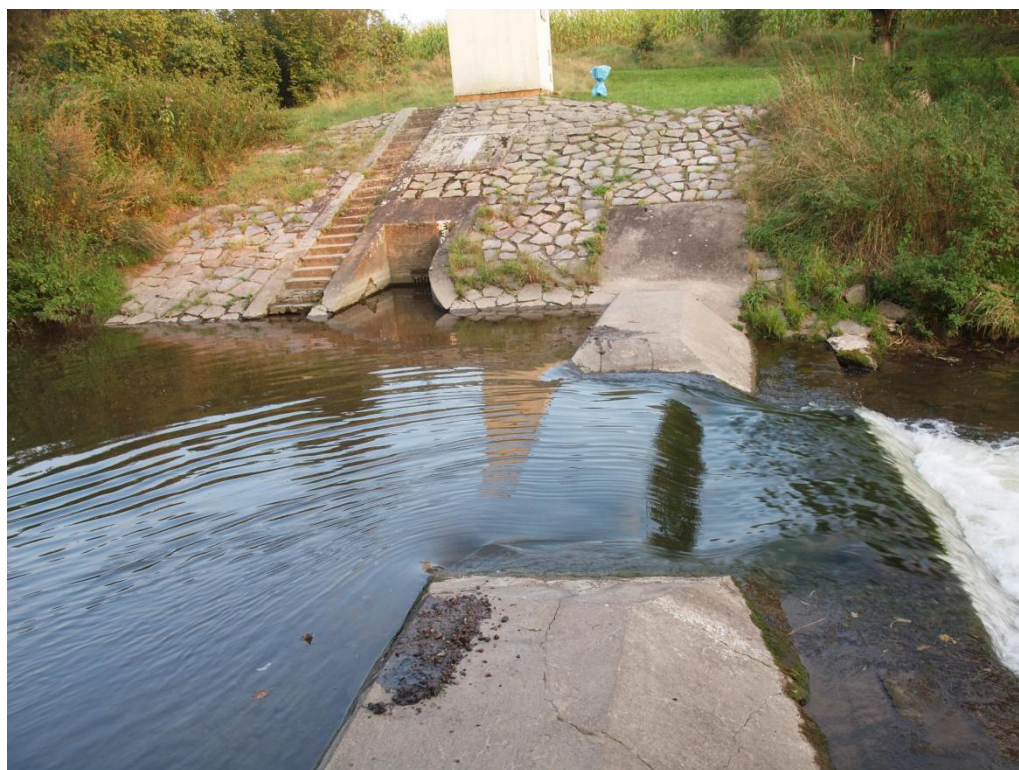
Stupeň u limnigrafu

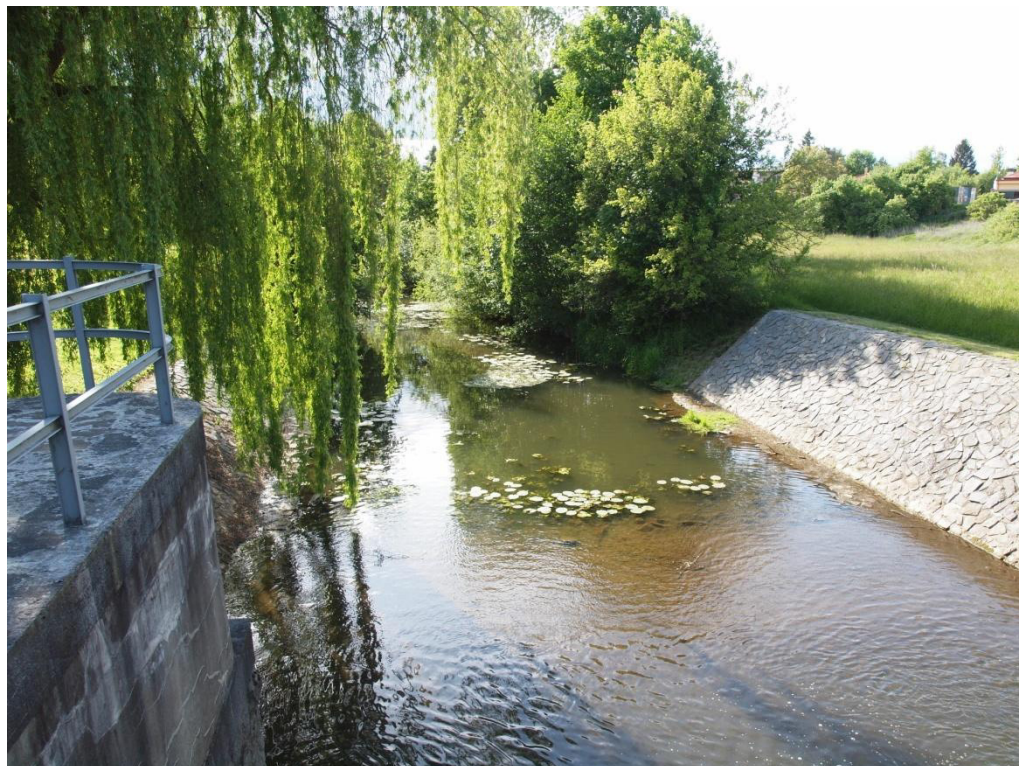
Pohled na podjezí s porosty stulíku

Samotné koryto Dědiny je bohatě prorostlé stulíkem žlutým (*Nuphar lutea*), vyskytuje se prakticky po celé délce dotčeného úseku. Jeho oddenky prorůstají velkou část dnových sedimentů. Místy stulík doplňuje ponořená rostlina růžkatec ostnitý (*Ceratophyllum demersum*) a v menší míře i rdest kadeřavý (*Potamogeton crispus*) a lakušník (*Batrachium*).

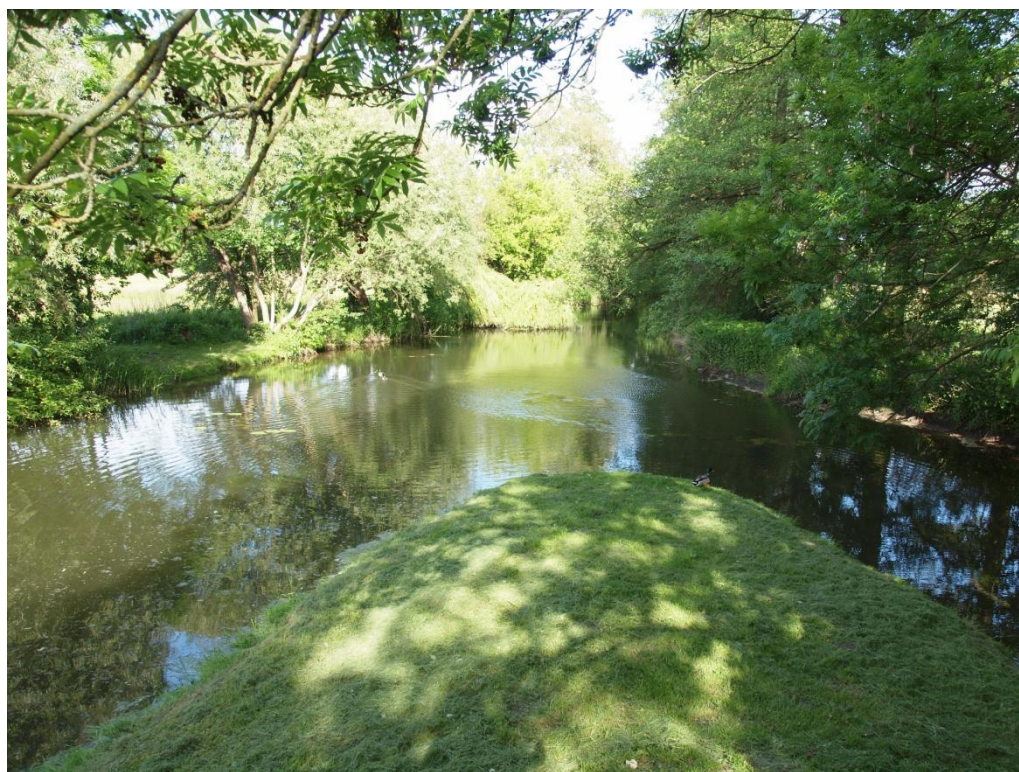
Nadjezí - začátek Staré řeky

Součástí dotčeného úseku Dědiny jsou i dvě jezová tělesa, která rozdělují vody z koryta do paralelních ramen částečně využívajících koryta VT Alba a Bezedného potoka.

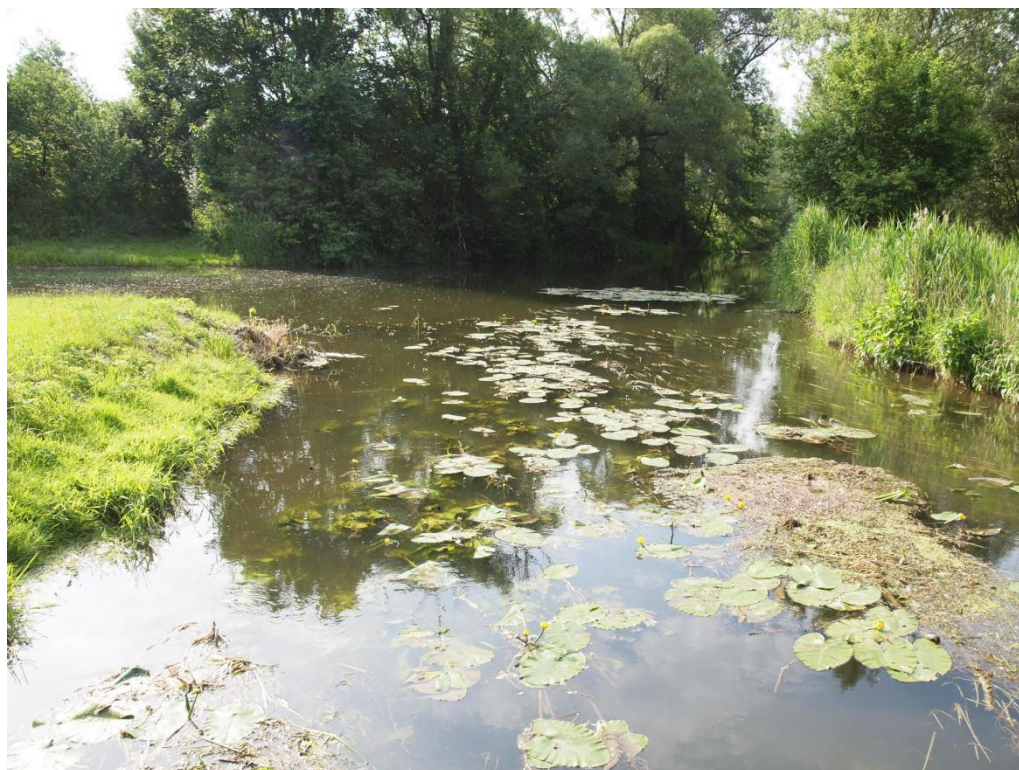
Sledovaný úsek Dědiny má na mnoha místech charakter spíše stojaté vody

Díky úpravám není koryto Dědiny pestré. Jeho šířka se kromě míst v nadjezí a pod příčnými stupni nemění. Proudivé úseky s rychlejším turbulentním proudem a menší hloubkou lze nalézt jen těsně pod stupni, případně v krátkém úseku před Polánkami. Jinak převažuje pomalé laminární proudění s větší hloubkou vody. Právě v takových úsecích došlo k usazení převážně jemného materiálu v mocnostech několika desítek centimetrů. Díky téměř stojaté vodě se na mnoha místech uchytili stulíky žluté (*Nuphar lutea*) i submerzní vodní rostliny jako je růžkatec ostrnitý (*Ceratophyllum demersum*).
