ST.Ú. - MAGISTRÁT MĚSTA CHOMUTOV - ODBOR ŽIVOTNÍHO PROSTŘEDÍ			
INVESTOR: POVODÍ OHŘE s.p., BEZRUČOVA 4219, 430 03 CHOMUTOV			
STAVBA : PPV KP ZAHRADNÍ ODKRYTÍ KORYTA		FORMÁT	
		ÚČEL	DSP / DPS
		DATUM	07/2021
		MĚŘÍTKO	
		kótováno v	
OBSAH: DOKUMENTACE PRO STAVEBNÍ POVOLENÍ A PRO PROVÁDĚNÍ STAVBY STAVEBNĚ TECHNICKÝ PRŮZKUM		Č.ZAKÁZKY	VP 04-04/2018
		Č.VÝKRESU	F.2

**Stavebně technický průzkum krytého
profilu podkrušnohorského přivaděče
vody v zahradní ulici (Chomutov)**

Přehled výsledků zkoušek - Krytý profil podkrušnohorského přivaděče (ul. Zahradní - Chomutov)

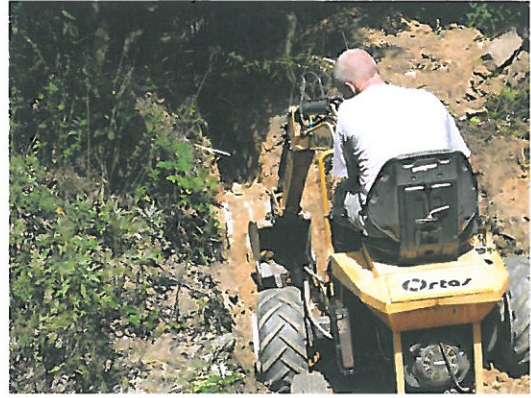
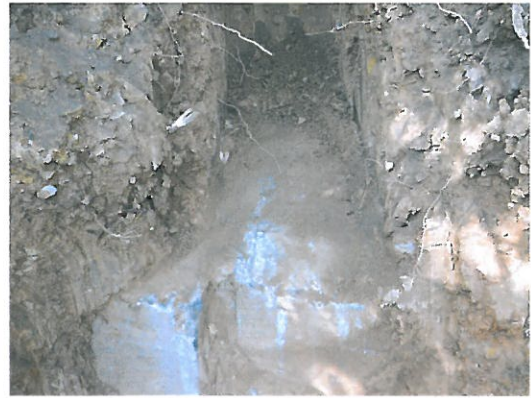
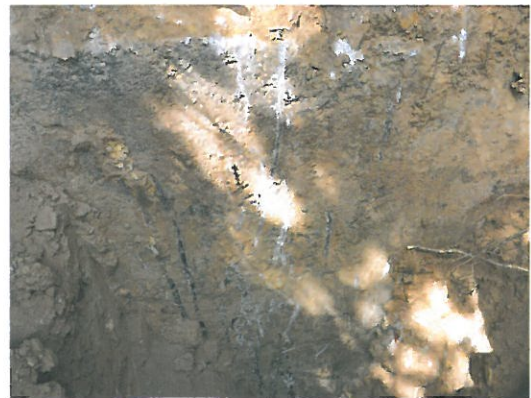
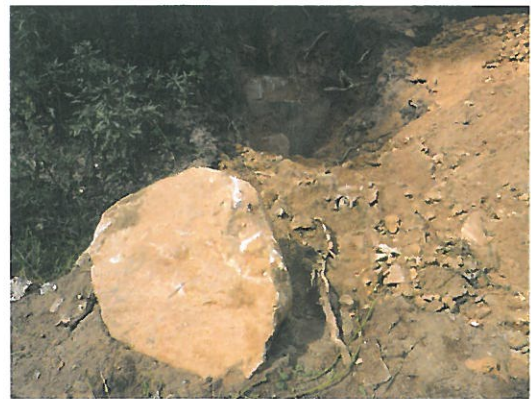
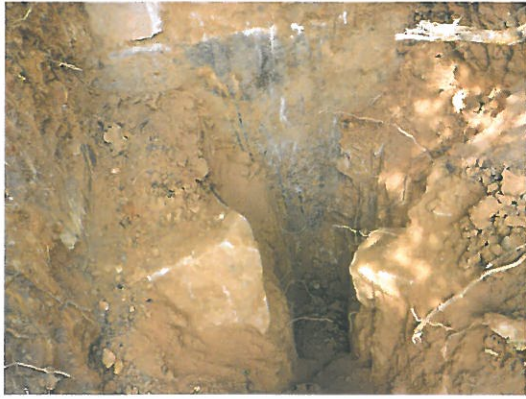
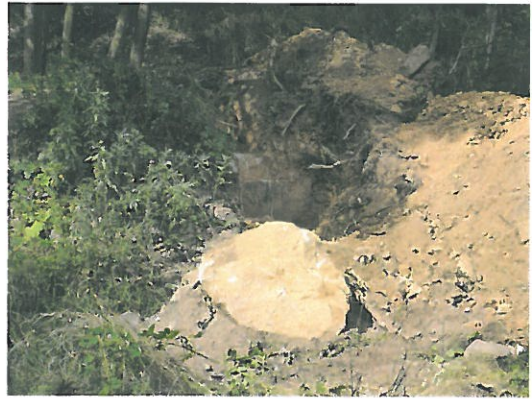
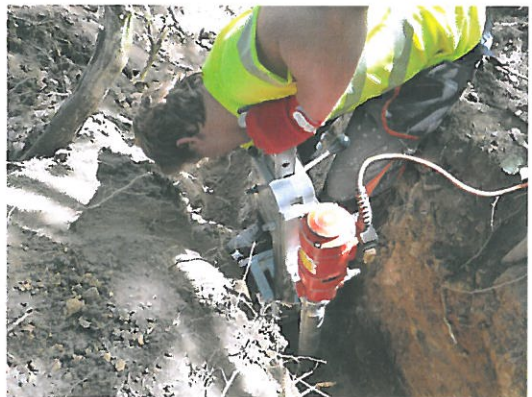
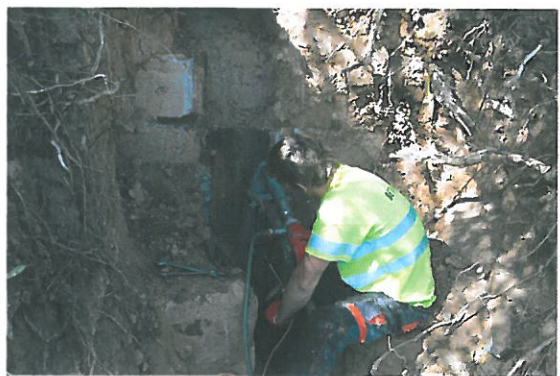
**Kopaná sonda č. 1 ke styčné spáře stěny, dna a
stropní desky krytého profilu přivaděče
(grafický záznam z terénu + fotodokumentace)**

V sondě č. 1, nacházející se cca 8 m od zaústění krytého profilu přivaděče, byla zachycena jednak v horní oblasti spára mezi prefabrikovanými panely a svislou stěnou, a dále

pak monolitická desky dna, navázaná na svislou stěnu. Při odhalování byly ztíženy podmínky pro rypadlo zejména obrovskými kameny, kterými jsou stěny v této části obloženy. Jedná se dle našeho názoru o lokální oblast v okolí původní stavby, kde byly využity odtěžené kameny o rozměru 1,6 x 1,3 m. Celé kameny jsou přesypány zemním valem. Po jejich odstranění tedy byla zjištěna v sondě výška, resp. hloubka uložení desky dna 2.400 mm. Zjištěna byla tloušťka stěny na úrovni 600 mm a tloušťka prefabrikovaného stropního panelu 380 mm. V místě ozubu je výška panelu 280 mm. Současně nad horním lícem stropních panelů se nachází zemina v průměru na úrovni 780 mm.

Při odhrabávání stěn upozorňujeme, že na tuto akci bude nezbytné v přední části zajistit větší rypadlo s ohledem na kameny, vyskytující se v této oblasti. Jejich rozměry

se pohybují na úrovni 1,3 m x 1,6 m. Podle provedených sond by se takto velké kameny měly nacházet v prvních cca 15 m přivaděče od zaústění (více neupřesněno).

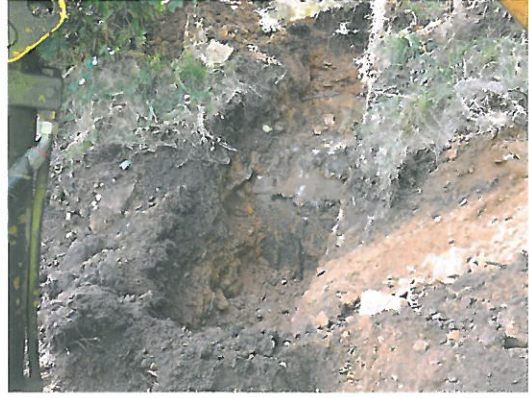
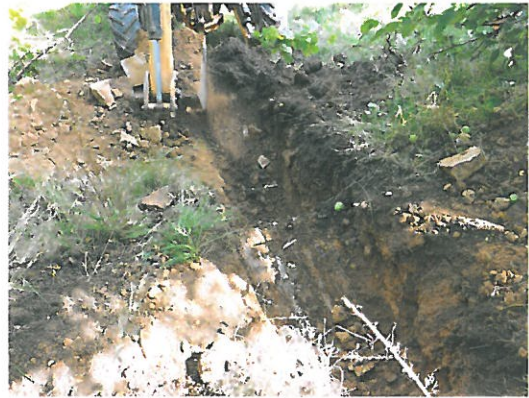
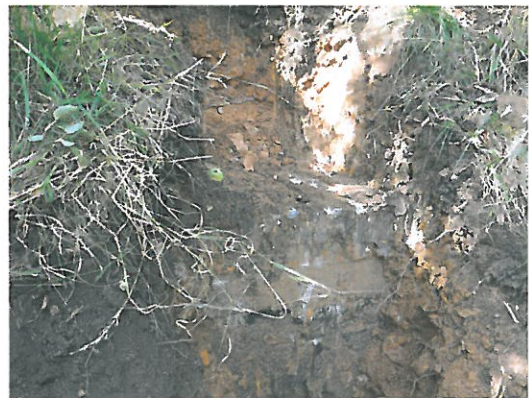
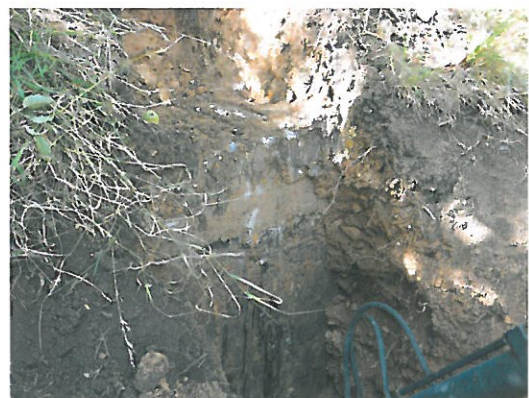
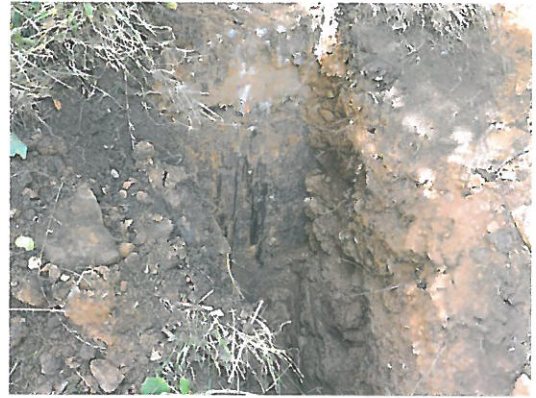
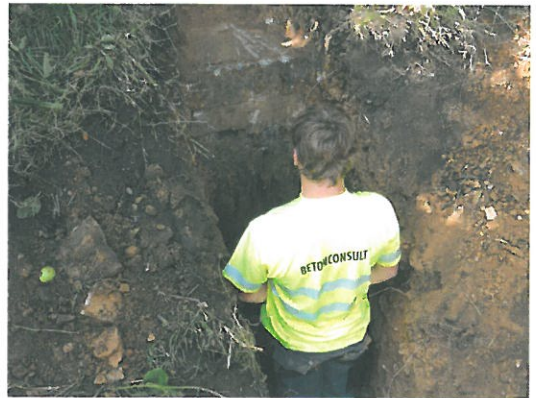
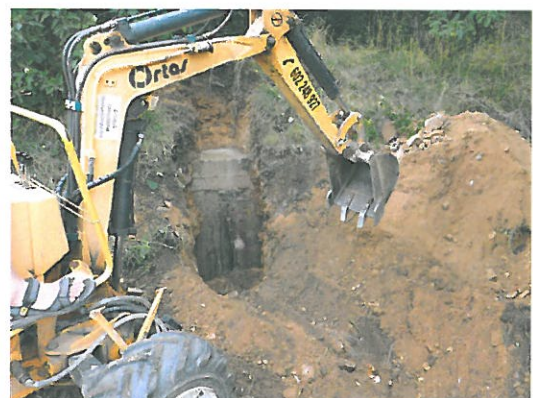
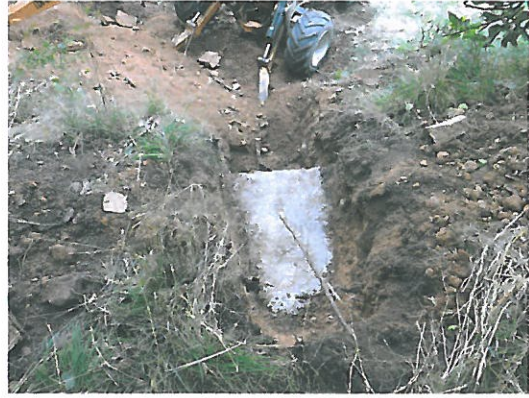
**Kopaná sonda č. 2 ke styčné spáře stěny, dna a
stropní desky krytého profilu přivaděče
(grafický záznam z terénu + fotodokumentace)**

V případě kopané sondy č. 2, která byla situována cca 60 m od zaústění krytého profilu Podkrušnohorského přivaděče, byla provedena kopaná sonda mikrorypadlem do hloubky cca 2.180 mm, kde byl zjištěn úložný práh, resp. horní líc desky dna. Tloušťka stropní desky, která v této oblasti je monolitická, je 390 mm. Tloušťka svislé stěny pak 290 mm. Tloušťka zemního valu, nacházejícího se nad stropní deskou, je 980 mm v místě kopané sondy.

Obě provedené sondy zachytily rozdílné konstrukce, tedy prefabrikované stropní desky a současně i monolitickou stropní konstrukci. Rozdílnost mocnosti stěn je mizivá. Přesto jednotlivé konstrukce se mírně liší v řádech několika cm.

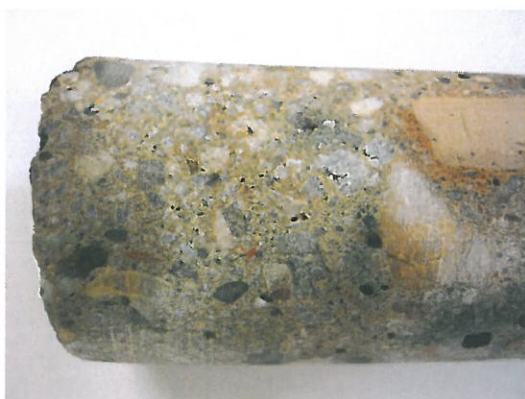
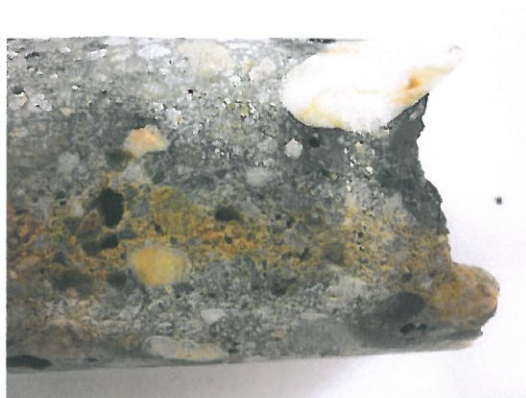
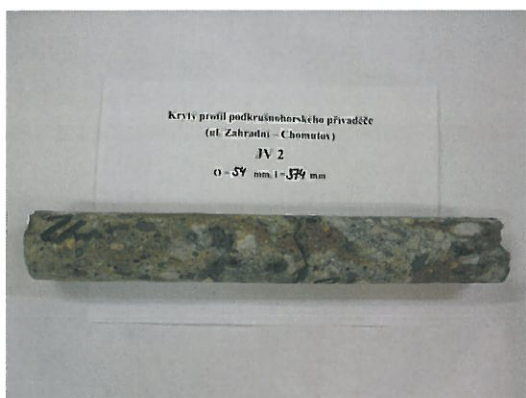
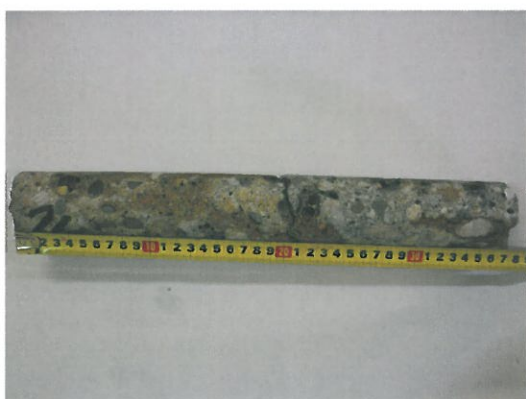
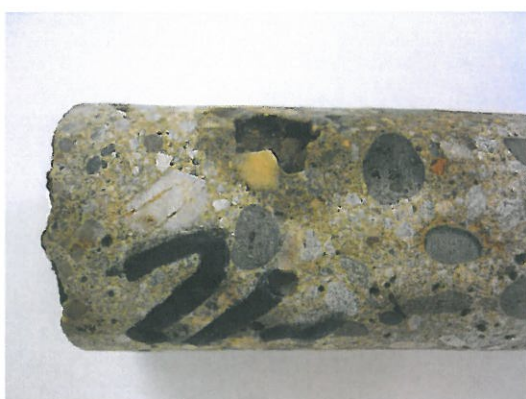
Fotodokumentace odebraných jádrových vývrtů

Na plášti vynesných jádrových vývrtů je zachycen čerpaný beton s převažujícím prvkem křemenného zrna. Betonové konstrukce jsou tvořeny frakcemi kameniva 4/8, 8/16 a v lokálních oblastech i většími zrny kamene. Maximální zrno, zachycené na plášti vývrtu, má rozměr 42 mm x 30 mm. U většiny vývrtů je kamenivo rovnoměrně rozloženo na plášti vývrtů. V oblasti křemenných zrn nebyl zaznamenán výskyt alkalicko-křemičitých gelů, který je indikován tmavým ohraničením jednotlivých zrn. Vizualní prohlídka pláště jádrového vývrtu tak nezachytila žádné viditelné degradační procesy.

Cementový tmel uvnitř konstrukce je dostatečně hutný a všechna zrna kameniva jsou spolehlivě obalena hutným cementovým tmelem. Na plášti vynesných jádrových vývrtů jsou tak zachyceny pouze vzduchové póry v přiměřeném množství a průměru.

Čela vynesných jádrových vývrtů jsou zasažena mírně degradací zejména z vnitřního líce přivaděče. Hloubka degradace se pohybuje v intervalu od 2 do 6 mm.

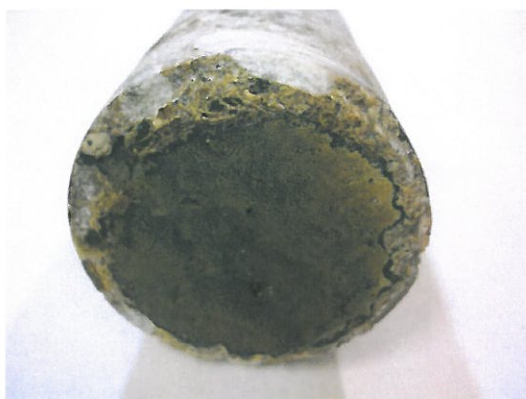
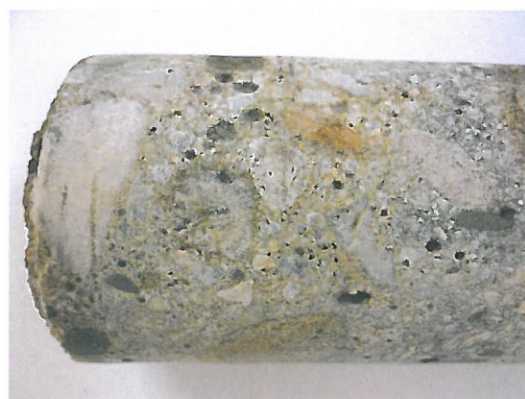
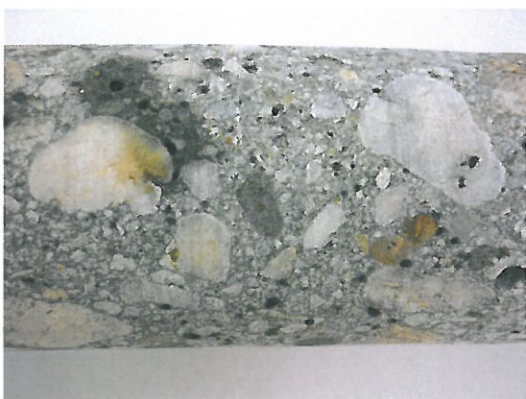
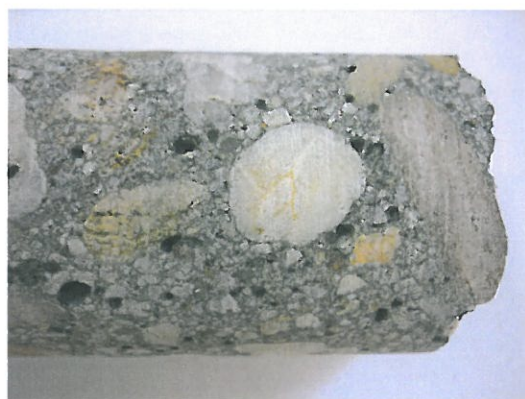
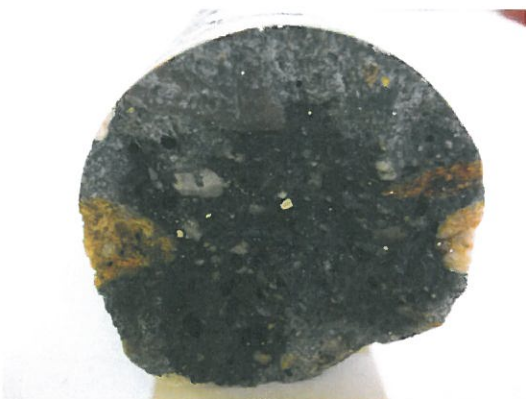
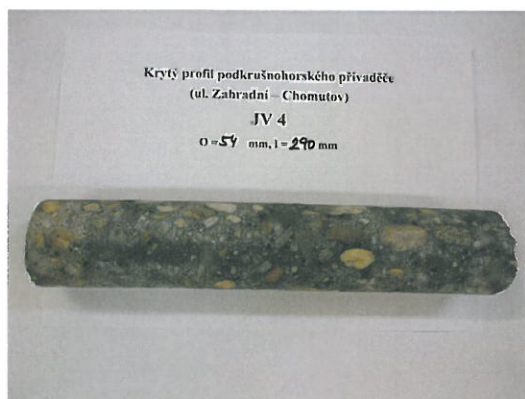
Krystý profil podkrušnohorského přivaděče
(ul. Zahradní - Chomutov)
JV 3
0 - 54 mm, 1 - 309 mm

U některých vývrtů došlo při jejich odběru k rozlomení v oblasti větších zrn kamene, která nejsou dostatečně obalena hutným cementovým tmelem.
