1. Etapa - ř. km 0,040 - 0,300

1. ETAPA  
D 32, D 33, Z 54, Z 55, Z 56, Z 52

<div><div><div>HG</div><div>PARTNER</div></div><div><div>HG partner s.r.o.</div><div>Smetanova 200, 250 82 Úvaly</div><div>www.hgpartner.cz</div></div><div><div>Telefon: 246 082 015</div><div>e-mail: hgp@hgpartner.cz</div></div></div>			Paré č.:	
Investor: Povodí Ohře, státní podnik, Bezručova 4219, 430 03 Chomutov			Počet A4:	2
Odpovědný projektant:	Ing. Jaroslav Vrzák		Datum:	03/2022
Vypracoval:	Ing. Štěpán Krátký		Změna:	-
Akce: Investiční záměr pro Jílovský potok Děčín - Jílové			Stupeň:	IZ
Název části: 1. Etapa - ř. km 0,040 - 0,300			Č. zakázky:	H21-069
Příloha: Přehledná situace			Část:	1
			Měřítko: 1:1000	Č. přílohy: 1.2

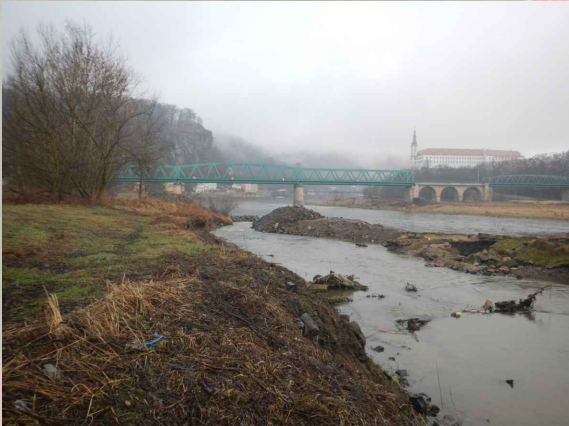
Vyčnívající nárazová plocha v korytě se vzrostlým stromem

Kácení jasanu ztepilého Ø60, ponechání pařezu s kořenovým systémem vytvářejícím přírodní úkryty

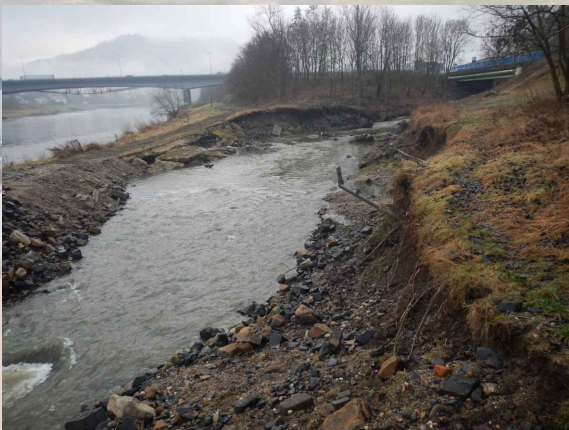
Výmol v patě přírodního břehu. Nebude řešeno.
