Závěrečná zpráva

jez Střekov

- průzkum jezu

Průzkum nadjezí a podjezí I.- IV. jezového pole, horní a dolní dělicí zdi mezi jezem a plavebním kanálem a dělicí zdi mezi jezem a výtokem z elektrárny na jezu Střekov.

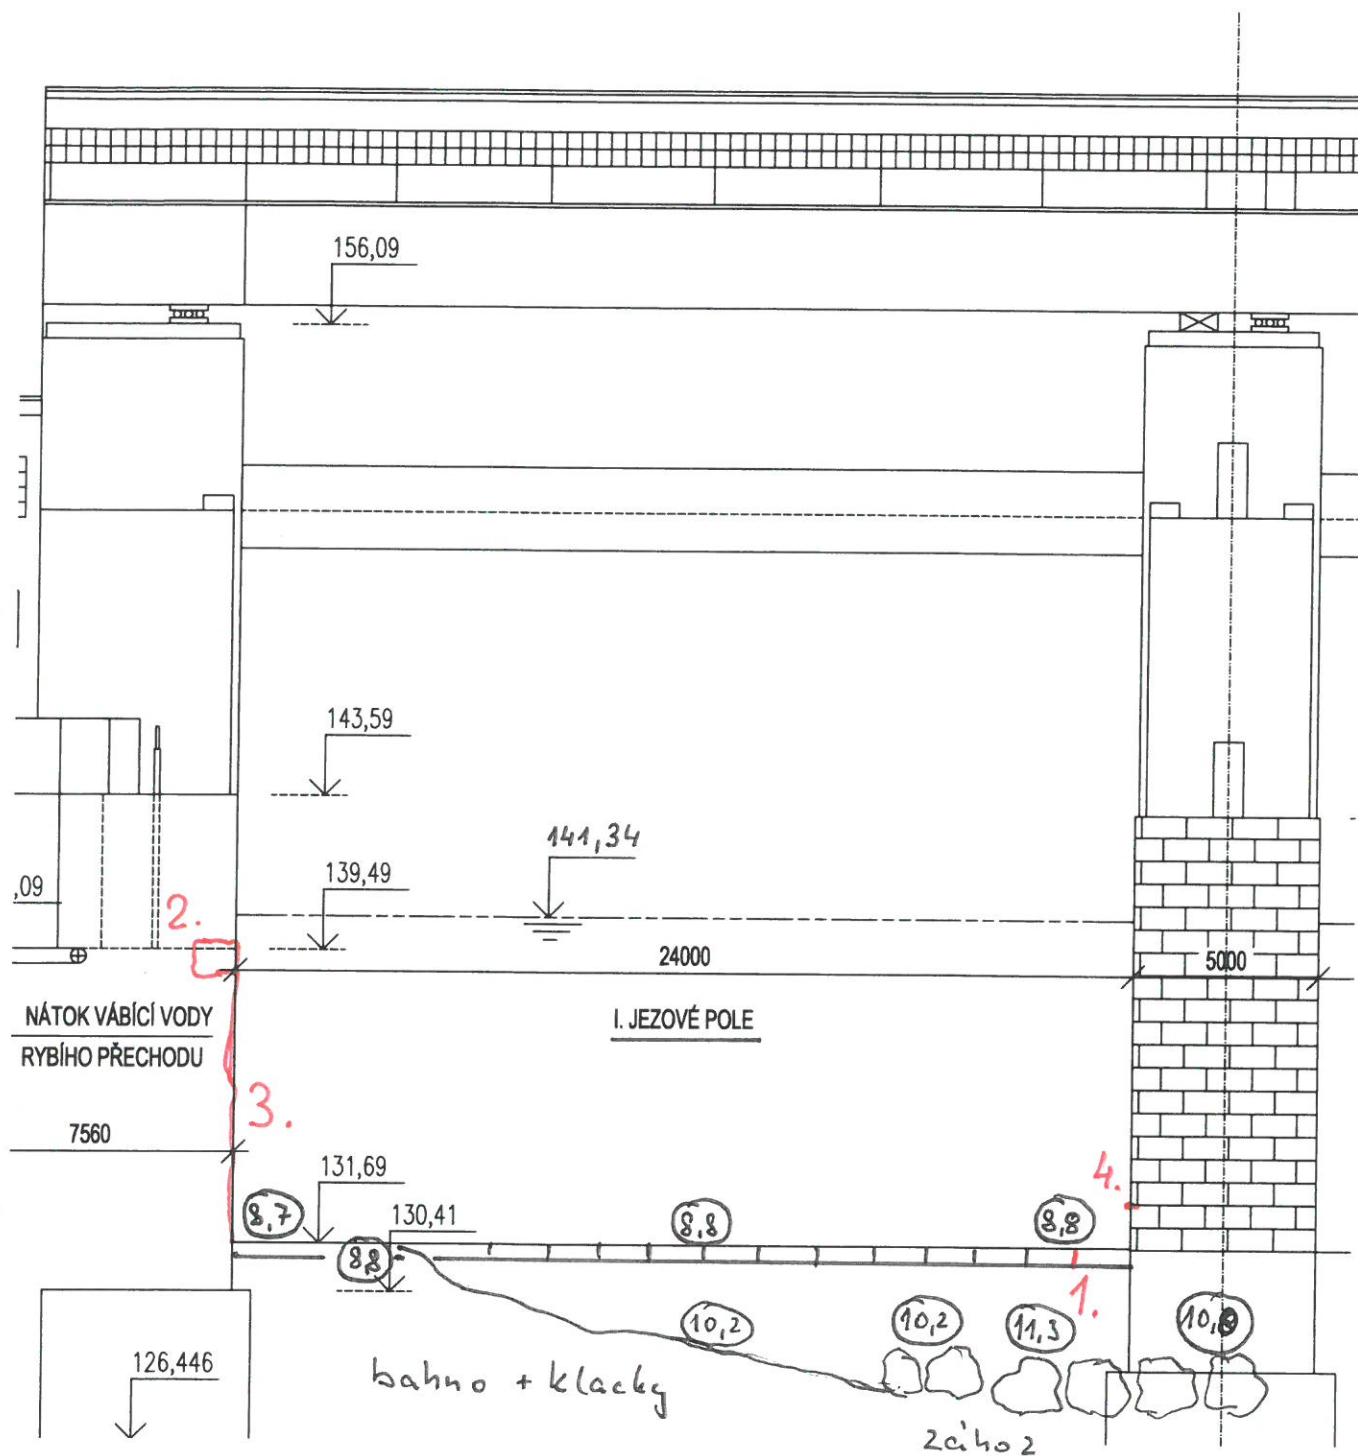
1. jezové pole – (vodočet 141,34 m n.m., pot. Petrů)

Hradicí drážky jsou v pořádku, vodící kolejnice je pokryta korozními produkty. Dno bylo pokryto malou vrstvou bahna. V levé drážce vrstva bahna a klacků cca 10 cm. Dva metry od levé stěny dosahuje vrstva bahna před jezem úrovně dlažby.

Bod č. 1 – vydrolená svislá spára mezi prvním a druhým kamenem u pravého pilíře (v. 70 cm, š. 2 cm, hl. 4 - 8 cm)

Bod č. 2 – na levé stěně na rozhraní neopracovaných kamenů a opracovaných je v hloubce 0,2 m pod hladinou uvolněný kámen (kolem kamene chybí spárování). Rozměry kamene 40 x 40 cm, hl. 45 cm.

Bod č. 3 – na levé stěně na rozhraní neopracovaných kamenů a opracovaných pokračuje v hloubce 1 m pod hladinou spára (š.3-7 cm, hl. 5 -30 cm). Délka spáry od hloubky 1 m až ke dnu. U dna je spára větší (š.15 cm, hl. 70 cm).

Bod č. 4 – na pravém pilíři v hloubce 7,1 m pod hladinou 1,7 m od hradicí drážky proti vodě je vodorovná spára (l. 30 cm, š.1 cm, hl. 13 cm).

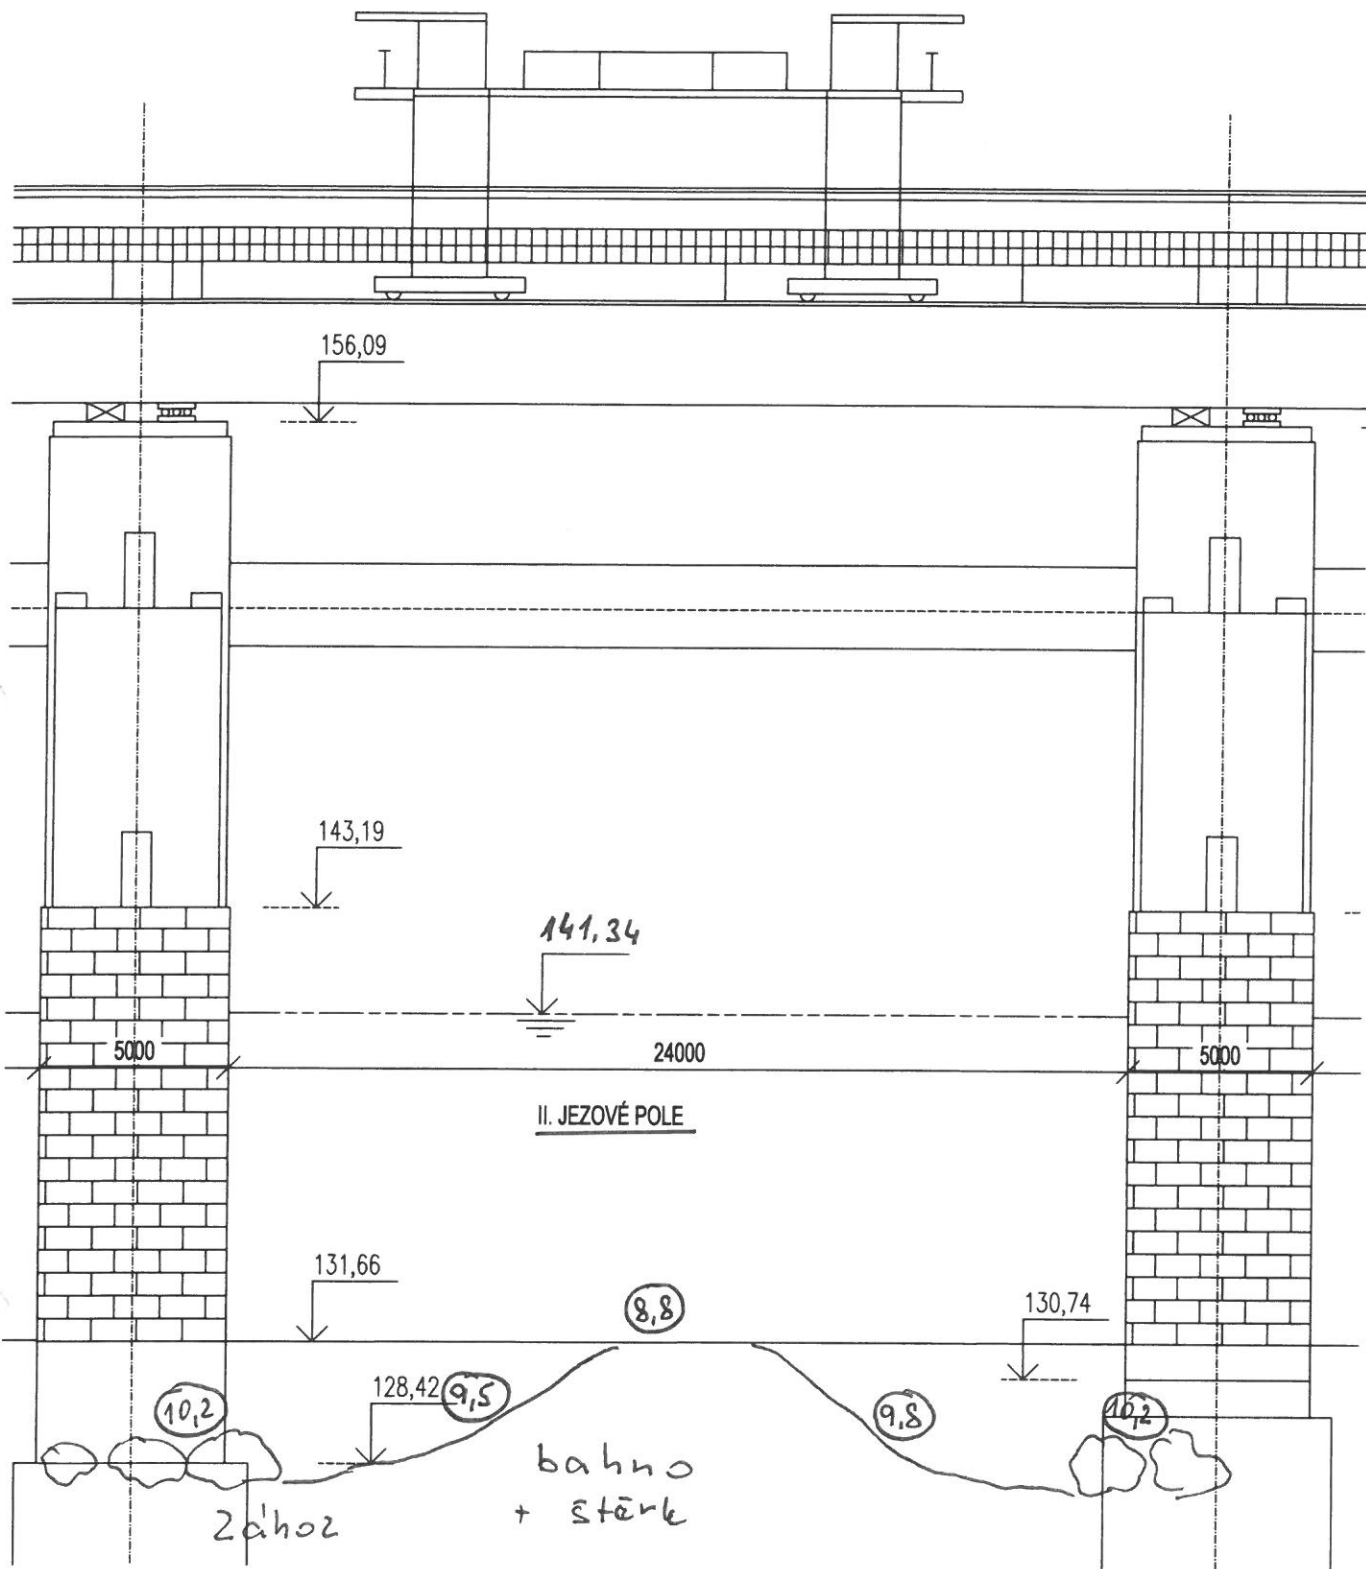
2. jezové pole – (vodočet 141,34 m n.m., pot. Petrů)

Hradicí drážky i hradicí práh jsou v pořádku, vodící kolejnice je pokryta korozními produkty. Dno bylo pokryto malou vrstvou bahna. Plech opevňující jezové pole z čela je v pořádku. Přibližně uprostřed pole se nánosy bahna zvedají až do úrovně dlažby.

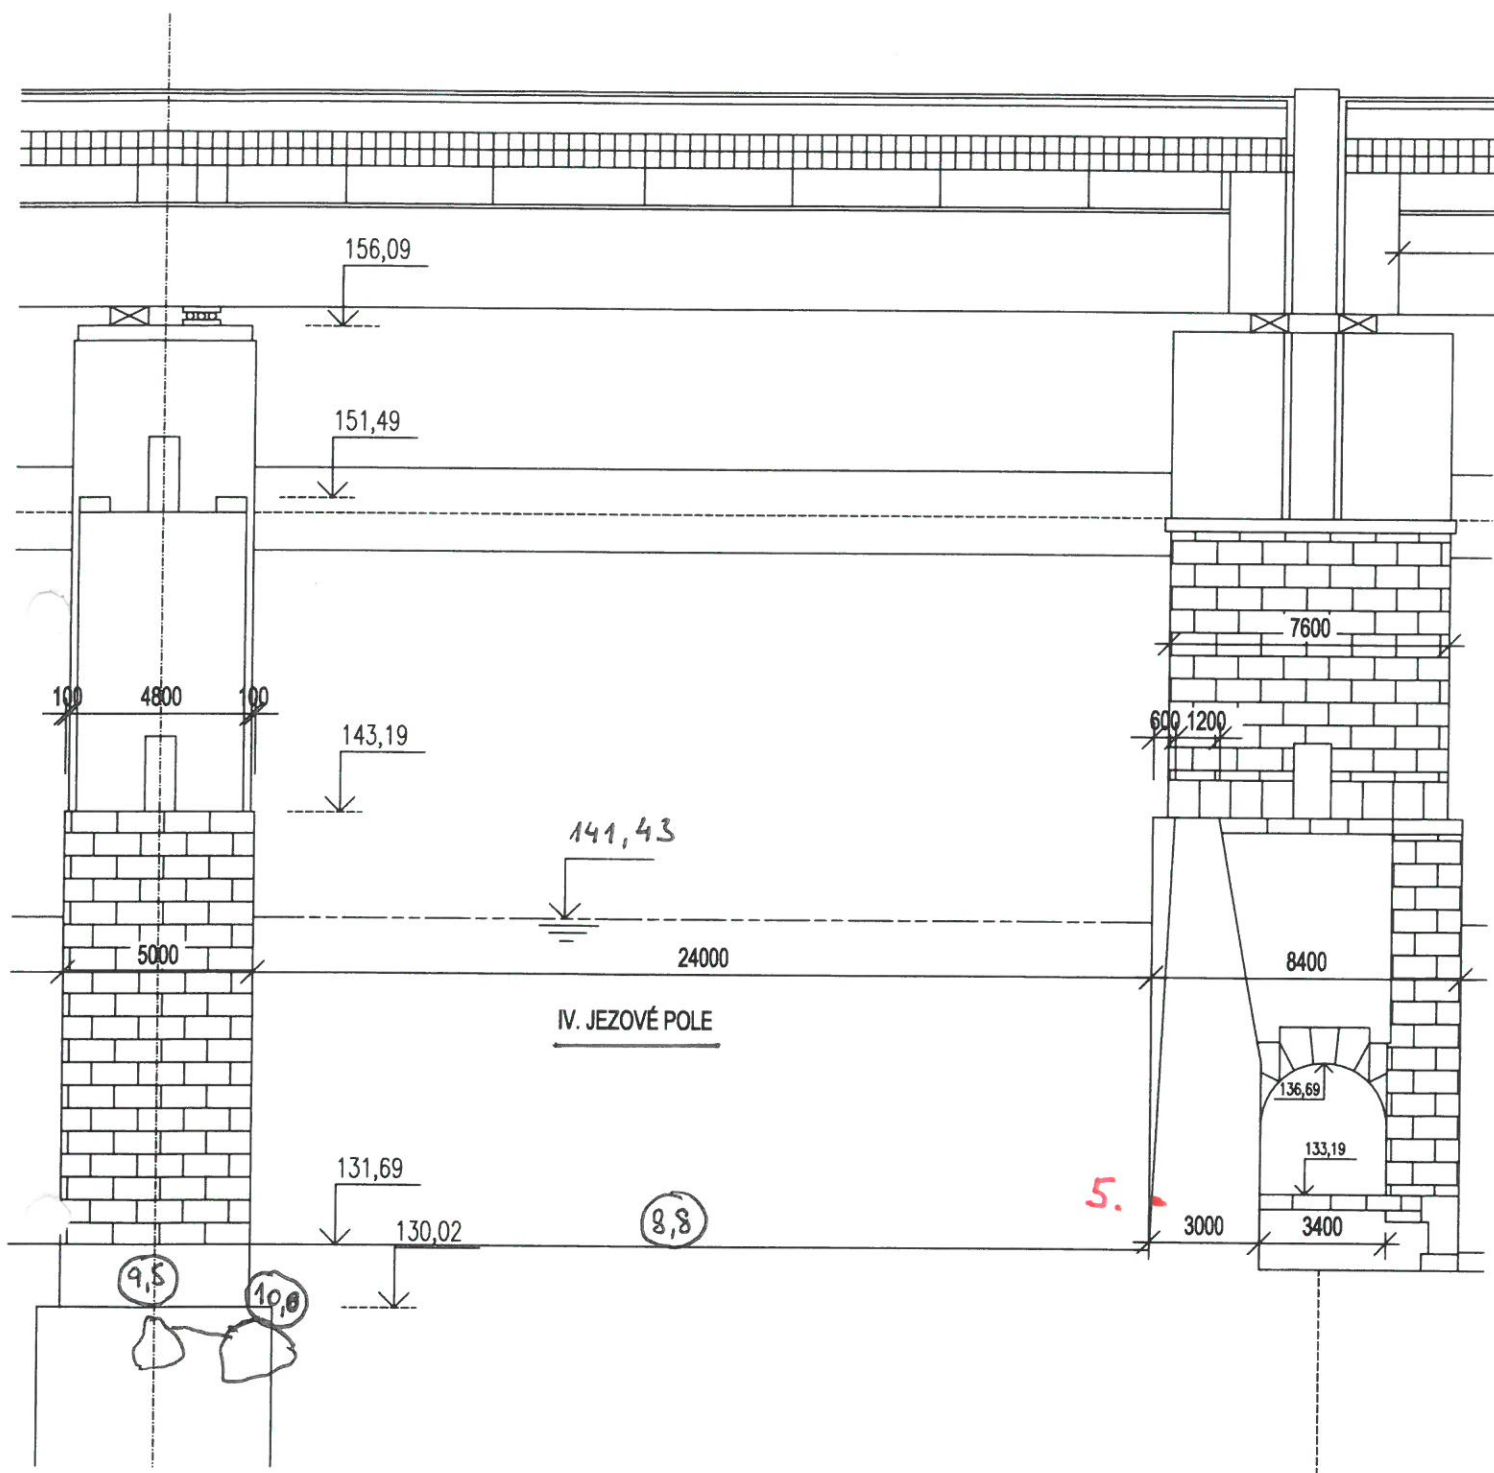
4. jezové pole – (vodočet 141,41 m n.m., pot. Bíro)

Hradicí drážky jsou v pořádku, vodící kolejnice je pokryta korozními produkty. Dno bylo pokryto 10 cm vrstvou bahna. Před dlažbou byl nalezen betonový klín, který je v úrovni kamenného obkladu. Klín začíná u levého pilíře, postupně se rozšiřuje

směrem doprava a končí u dělicí zdi. Od poloviny jezového pole k pravé straně mizí hrana betonového klínu pod záhozovým kamenem a bahnem.

Bod č. 5 – na pravé zdi v hloubce 7 m pod hladinou v přechodu pilíře a dělicí zdi jsou ve spáře dvě díry (4 x 1 cm, hl. 15 cm).

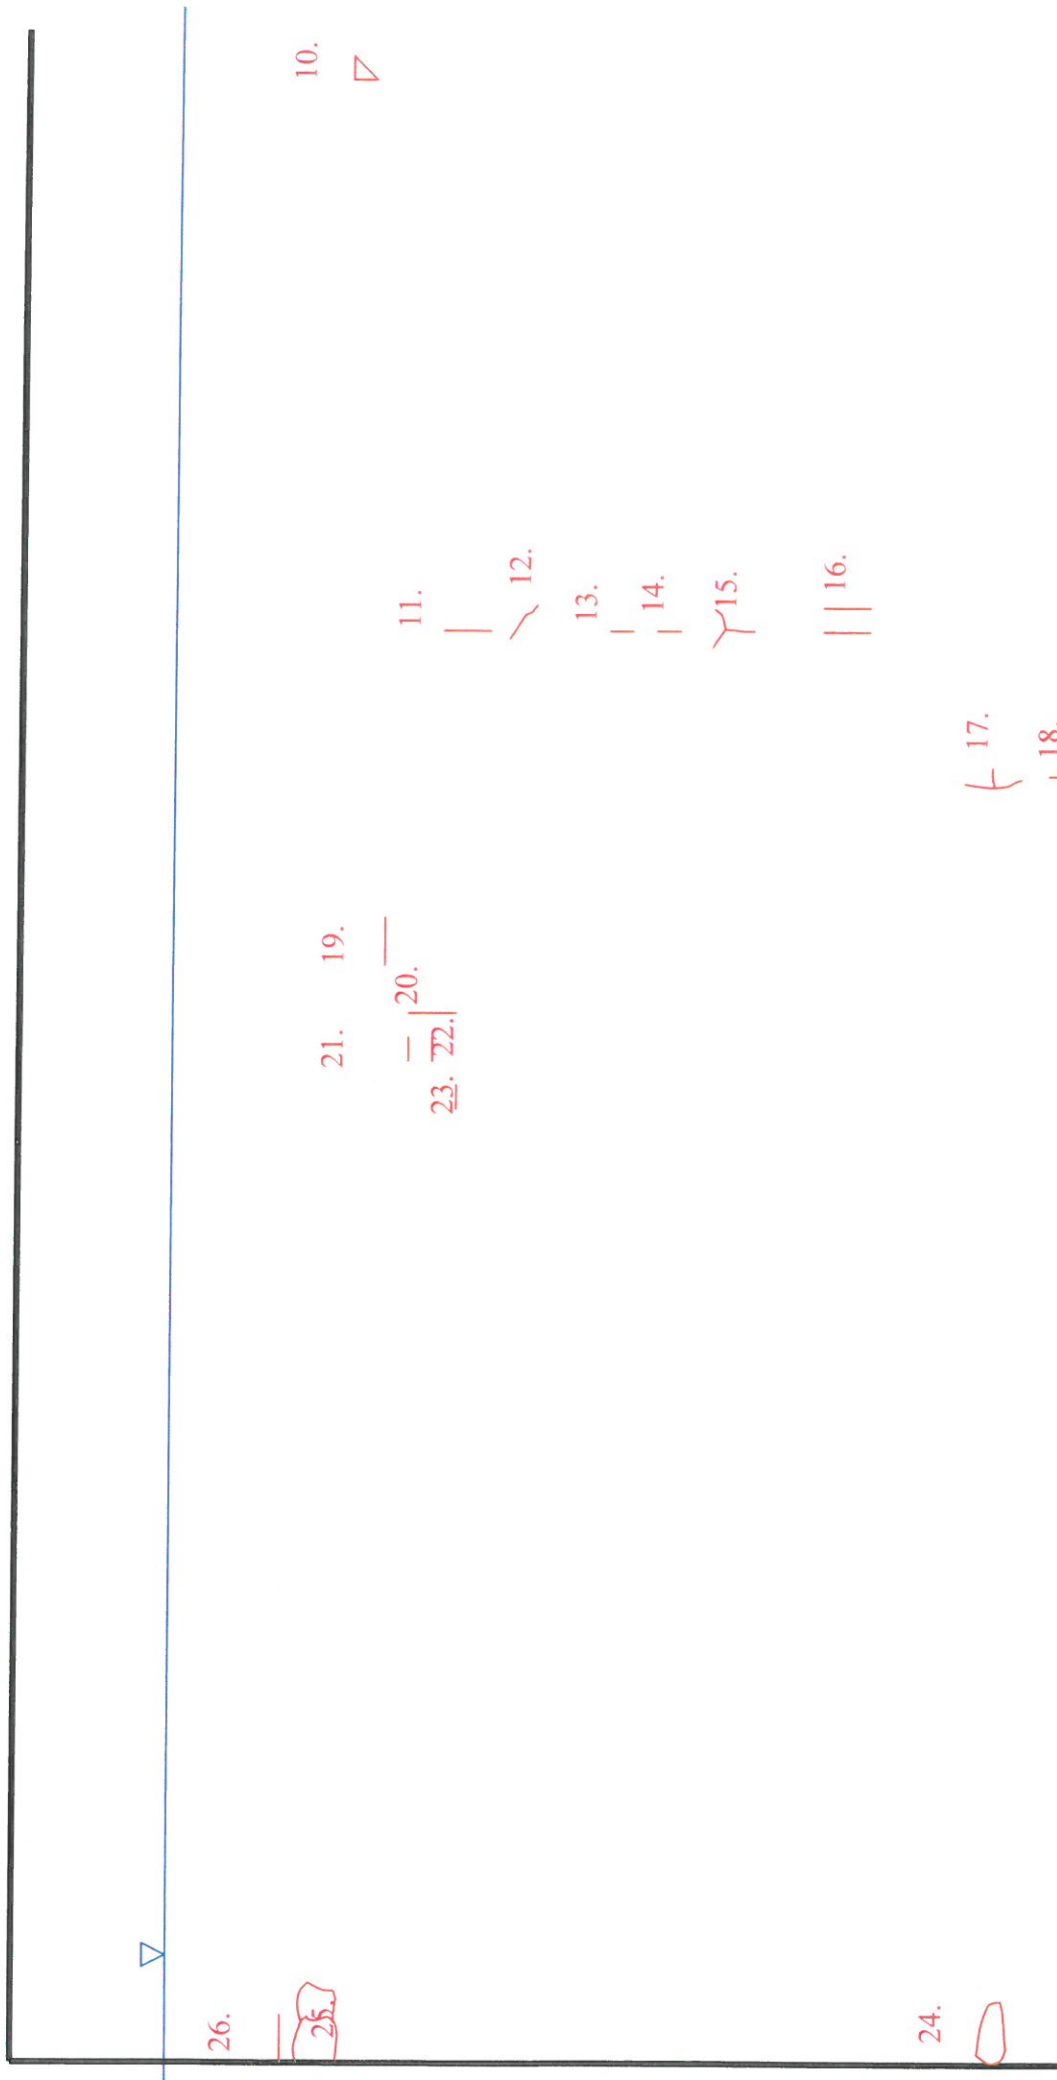
Střekov - k. rní dělicí zed' – pravá strana (V, K) 0 – 50 m - zakreslená zjištění

Pravá strana (VPK) - (vodočet 141,30 m n.m., pot. Tóth)

Od 63. – 82. m nebyla zeď kontrolována do hloubky 1 m z důvodu vyvázaného tlačáku.

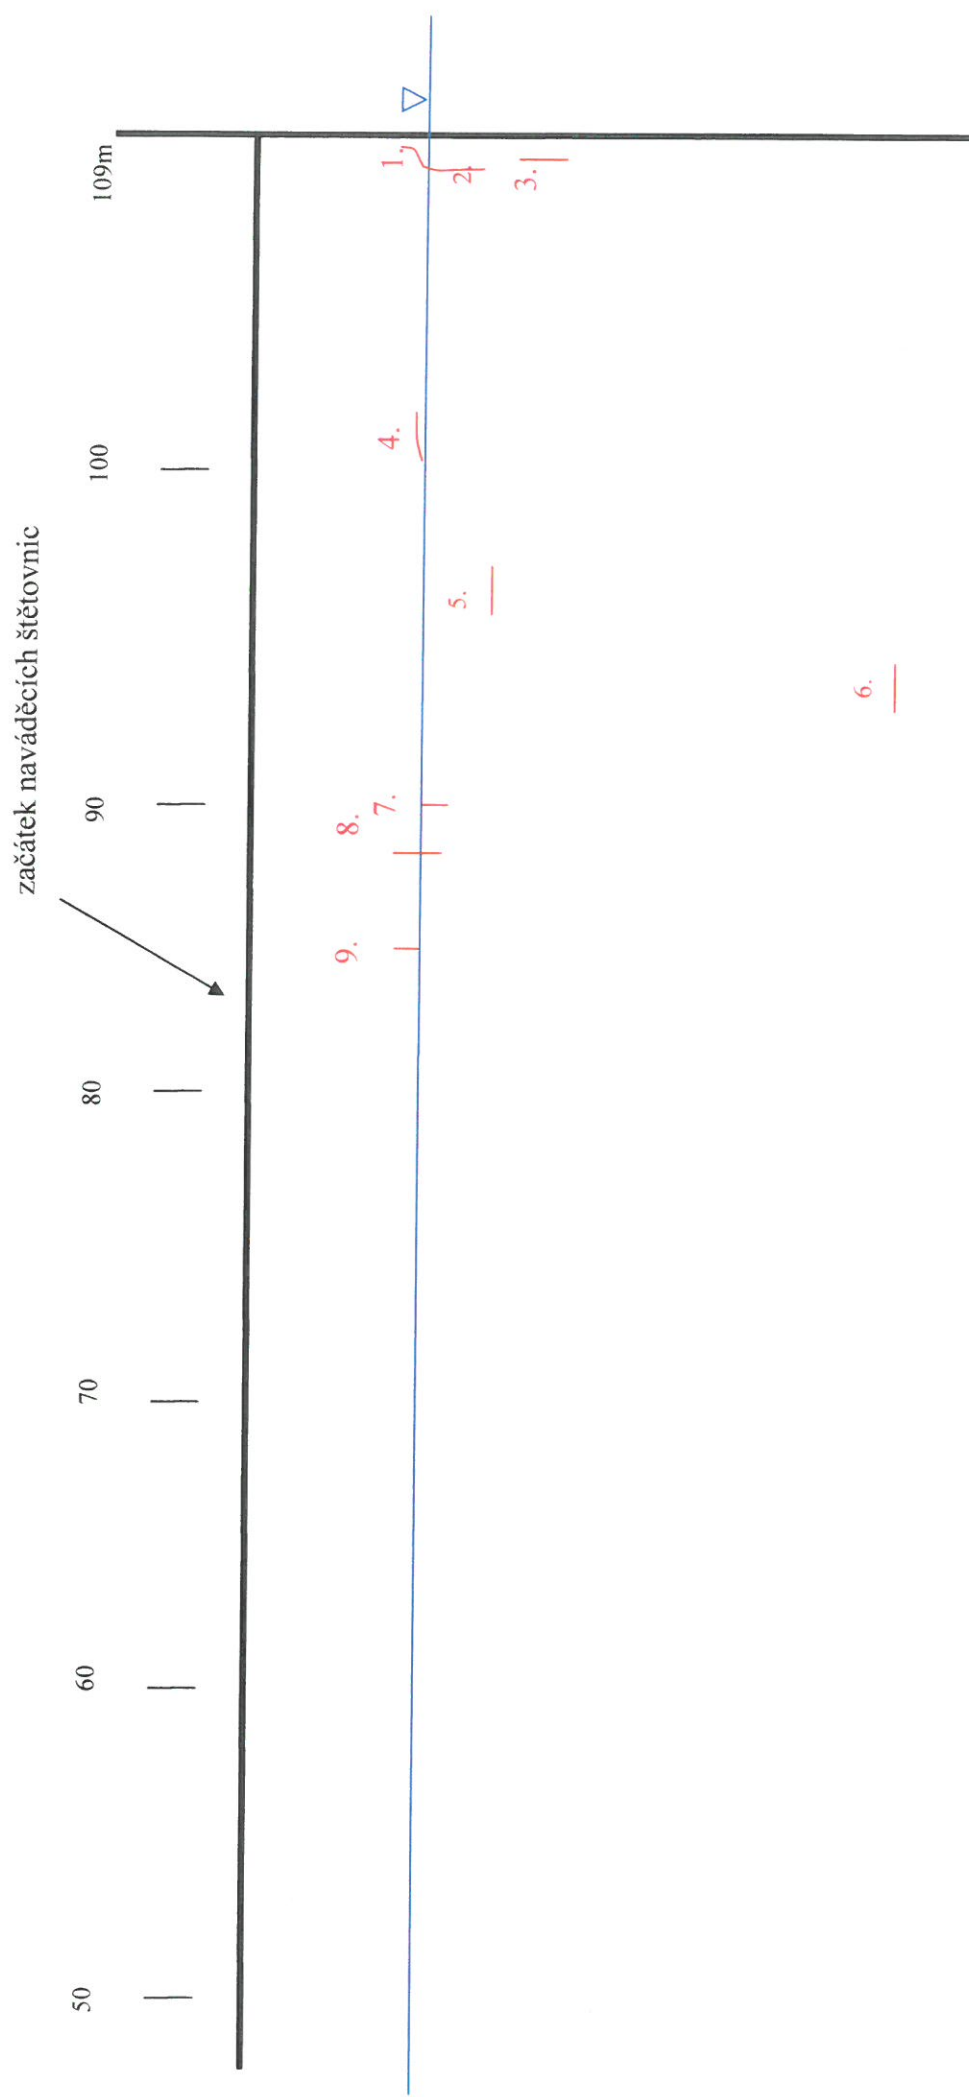
Střekov - horní dělicí zeď – pravá strana (VPK) 50 – 109 m - zakreslená zjištění

Bod č.	Pozice nálezu		Rozměry nálezu			Popis
	vzdálenost od špiče v m	hloubka v m	délka v cm	šířka (výška) v cm	hloubka v cm	
1.	109	0,2	20	1-5	20	svislá spára

2.	109	0	40	1-4	10	svislá spára navazuje na č.1
3.	109	-0,8	40	3	15	svislá spára
4.	100	0	20	3	10	vodorovná spára
5.	95	-0,5	20	2	10	vodorovná spára
6.	93	-4	10	5	15	vodorovná spára

7.	91	0	20	2-3	8	svislá spára
8.	87	0	40	5	10-15	svislá spára
9.	85	0,1	20	5-8	20	spára
10.	48	-0,5	20	20	10	vypadený kámen nebo spárování (troujúhelníkový tvar)

11.	35	-1,9	30	5	10-15	svislá spára
12.	35	-2,3	20	5	10	šikmá spára
13.	35	-3	30	2-3	10	svislá spára
14.	35	-3,7	20	5-7	10	svislá spára
15.	35	-4,2	40	2-7	15	spára Y

16.	35	-5,6	20-30	2-4	10	dvě svislé spáry vedle sebe
17.	29	-6	60	2-5	10-15	svislá spára
18.	29	-7	20	2-5	10	svislá spára
19.	27	-1,7	15	2	10-15	vodorovná spára

20.	25	-1,8	30	1-2	10-15	svislá spára
21.	24	-1,2	20	2	10	vodorovná spára
22.	24	-1,5	20	5	10	vodorovná spára
23.	23	-2,4	20	5	10	vodorovná spára
24.	0	-6,4	50	20	20	díra u napojení betonů

25.	0	-0,8	100	10	20	sárování kolem kamenů
26.	0	-0,5	75	10	20	vodorovná spára

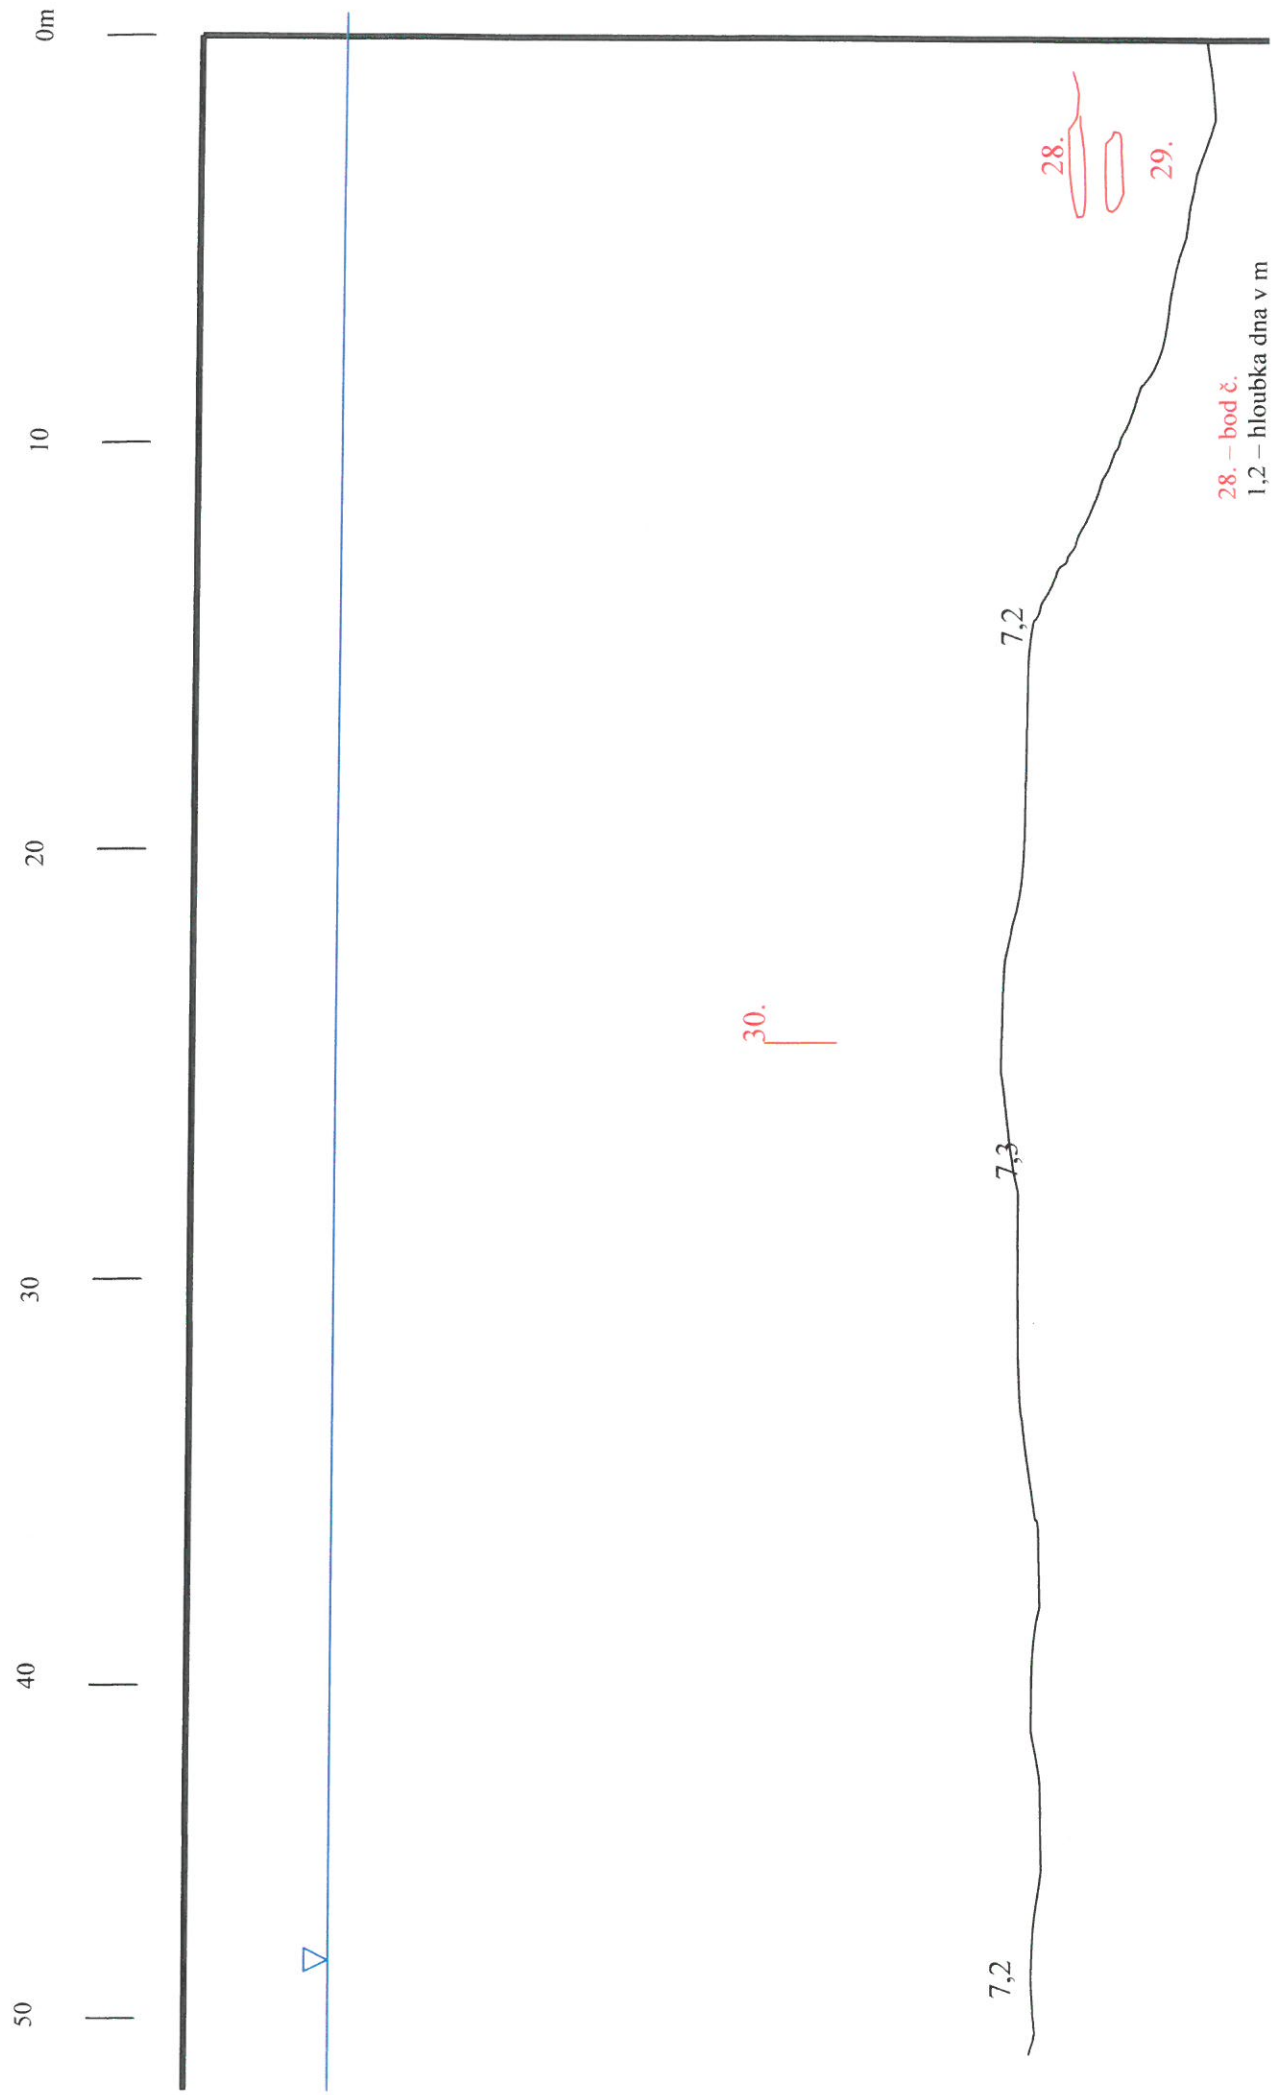
Střekov - horní dělicí zeď – levá strana (IV. r. le) 0 – 50 m
- zakreslená zjištění

Bod č.	Pozice nálezu		Rozměry nálezu			Popis
	vzdálenost od špiče v m	hloubka v m	délka v cm	šířka (výška) v cm	hloubka v cm	
27.	0	-0,8	30	5	20	svislá spára
28.	5	-8,2	200	20	30	vodorovná díra v betonu
29.	5	-9	130	10	10	vodorovná díra v betonu
30.	25	-5	30	8	15	svislá spára
31.	56	-3	30	3-5	10-15	dvě svislé spáry vedle sebe
32.	56	-3,9	15	5	10	šikmá spára
33.	59	-6	25-35	5-10	15-20	dvě svislé spáry
34.	76	-5,1	15	6	10	vodorovná spára
35.	78	-2,2	70	4	20	spárování kolem kamene
36.	107	-4,5	500	4-6	10.20	svislá spára vedoucí nad hladinu
37.	107	-5	15	2	7	svislá spára
38.	108	-7,5	15	4	20	svislá spára

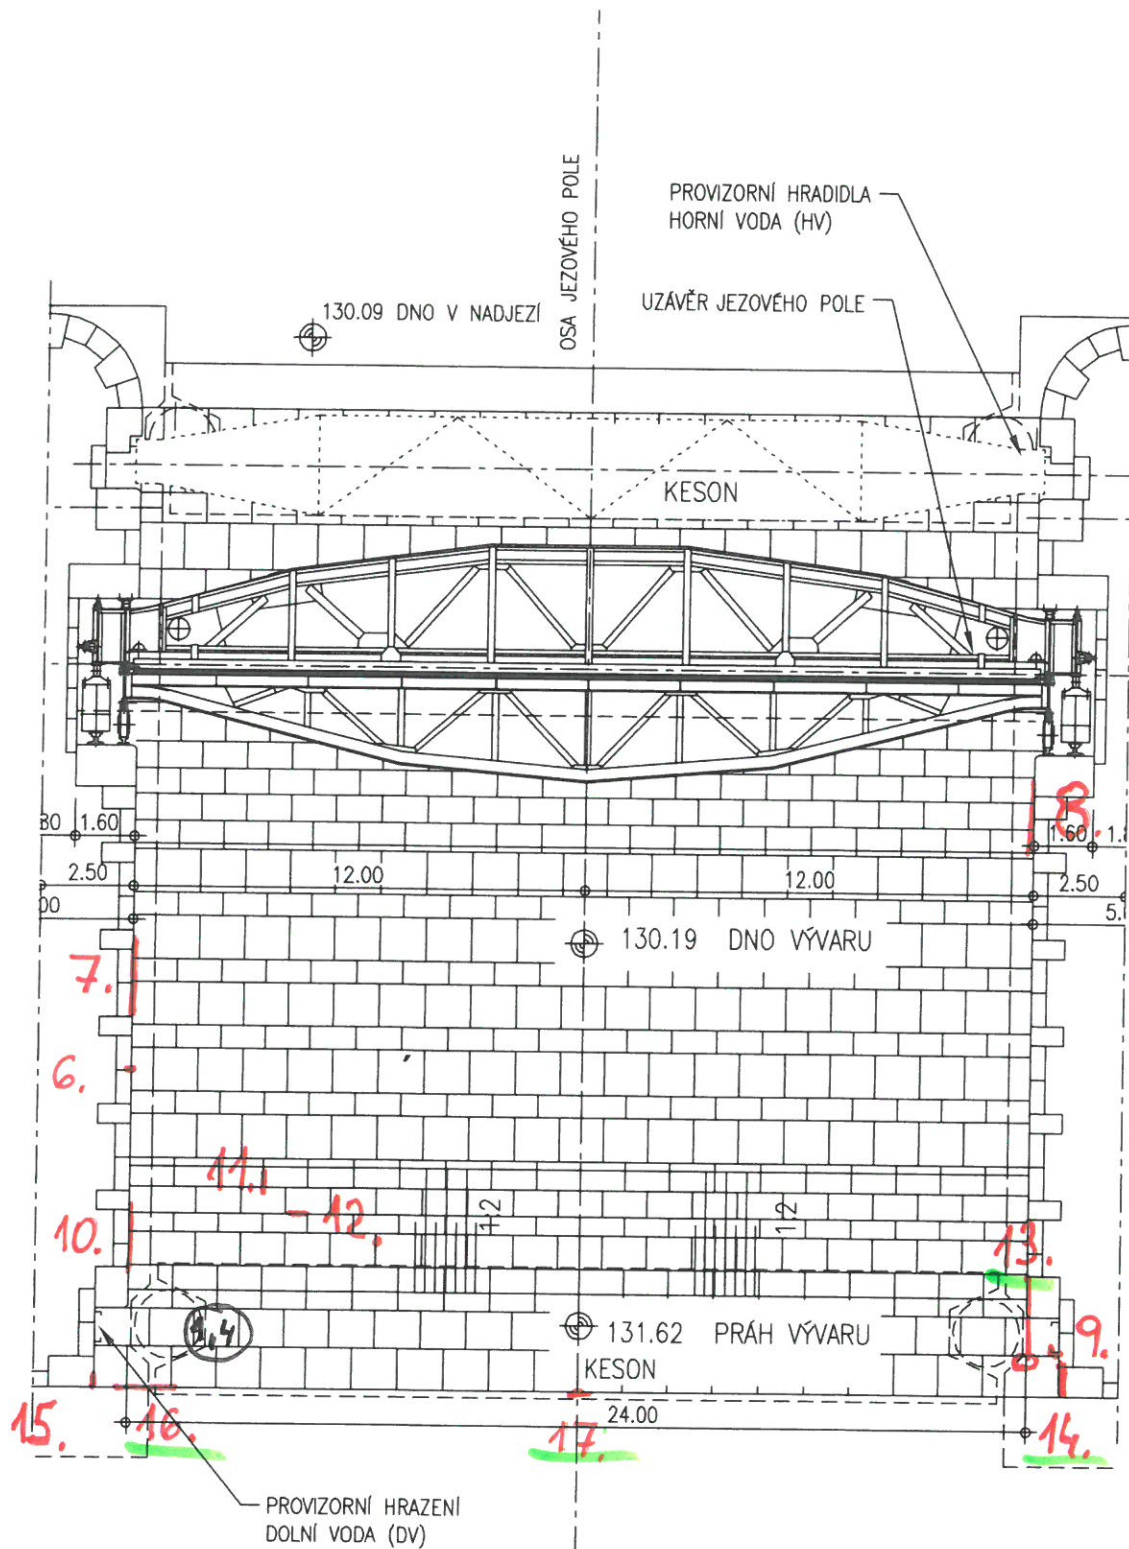
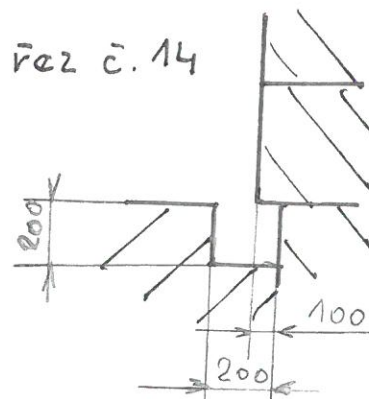
I. JEZOVÉ POLE

1. jezové pole – (pot. Bíro)

Spárování mezi kameny na pravém pilíři a levé zdi (zde jen místně) jsou vymlety ve větší části do hloubky 3 cm.

Bod č. 6 – vydrolená svislá spára v hloubce 1 m cca v polovině pravého pilíře (v. 20 cm, š. 1 cm, hl. 35 cm)

Bod č. 7 – vydrolená spára v rohu dna a pravého pilíře cca 5 m od přepadové hrany (l. 200 cm, š. 1,5 cm, hl. 5 - 35 cm)

Bod č. 8 – vydrolená spára v rohu dna (šikmá stěna a levá zeď) (l. 300 cm, š. 3 cm, hl. 6 cm)

Bod č. 9 – **průřezavělá konstrukce levé drážky provizorního hrazení**. Dvě díry na povodní straně (**větší má rozměry 55 x 20 cm**) a utržená vzpěra u dna

Bod č. 10 – vydrolená spára v rohu (šikmá stěna a pravý pilíř) (l. 60 cm, š. 2 cm, hl. 8 cm)

Bod č. 11 – vydrolená svislá spára v šikmé zdi u dna vývaru 4 m od pravého pilíře (l. 55 cm, š. 2 cm, hl. 8 cm)

Bod č. 12 – vydrolená vodorovná spára v šikmé zdi (1 m od č. 11) (l. 15 cm, š. 2 cm, hl. 7 cm)

Bod č. 13 – vydrolená spára v rohu (dosadací plocha pro hrazení a levá zeď) (l. 180 cm, š. 5 cm, hl. 10 cm), která je zakončena dírou v dlažbě vymletou od kamenů

Bod č. 14 – podemletá levá zeď za ocel. konstrukcí levé drážky (l. 100 cm, š. 20 cm (10 cm pod zeď), hl. 20 cm)

Bod č. 15 – vydrolená svislá spára v pravém rohu (čelo stěny vývaru a pravý pilíř)

(l. 100 cm, š. 2 cm, hl. 10 cm)

Bod č.16 – podemletá dlažba z čela vývaru (přechod dlažba – beton) (l. 160 cm, š. 3 cm, hl. 40 - 60 cm)

Bod č.17 – podemletá dlažba z čela vývaru (přechod dlažba – beton) cca uprostřed jezového pole (l. 18 cm, š. 9 cm, hl. 13 cm)

- uvolněný kámen a poškozené spárování na levé stěně v nadjezí před I.jezovým polem (bod č. 2,3)
- poškozené spárování kolem dlažby (hlavně na konci vývaru bod č. 14,16,17) a prorezavělá levá hradící konstrukce v podjezí I. pole (bod č.9)
- v podjezí IV. pole z betonové zídky pod hladinou vystupují ocelové traverzy směrem k hladině a mohou poškodit plavidla

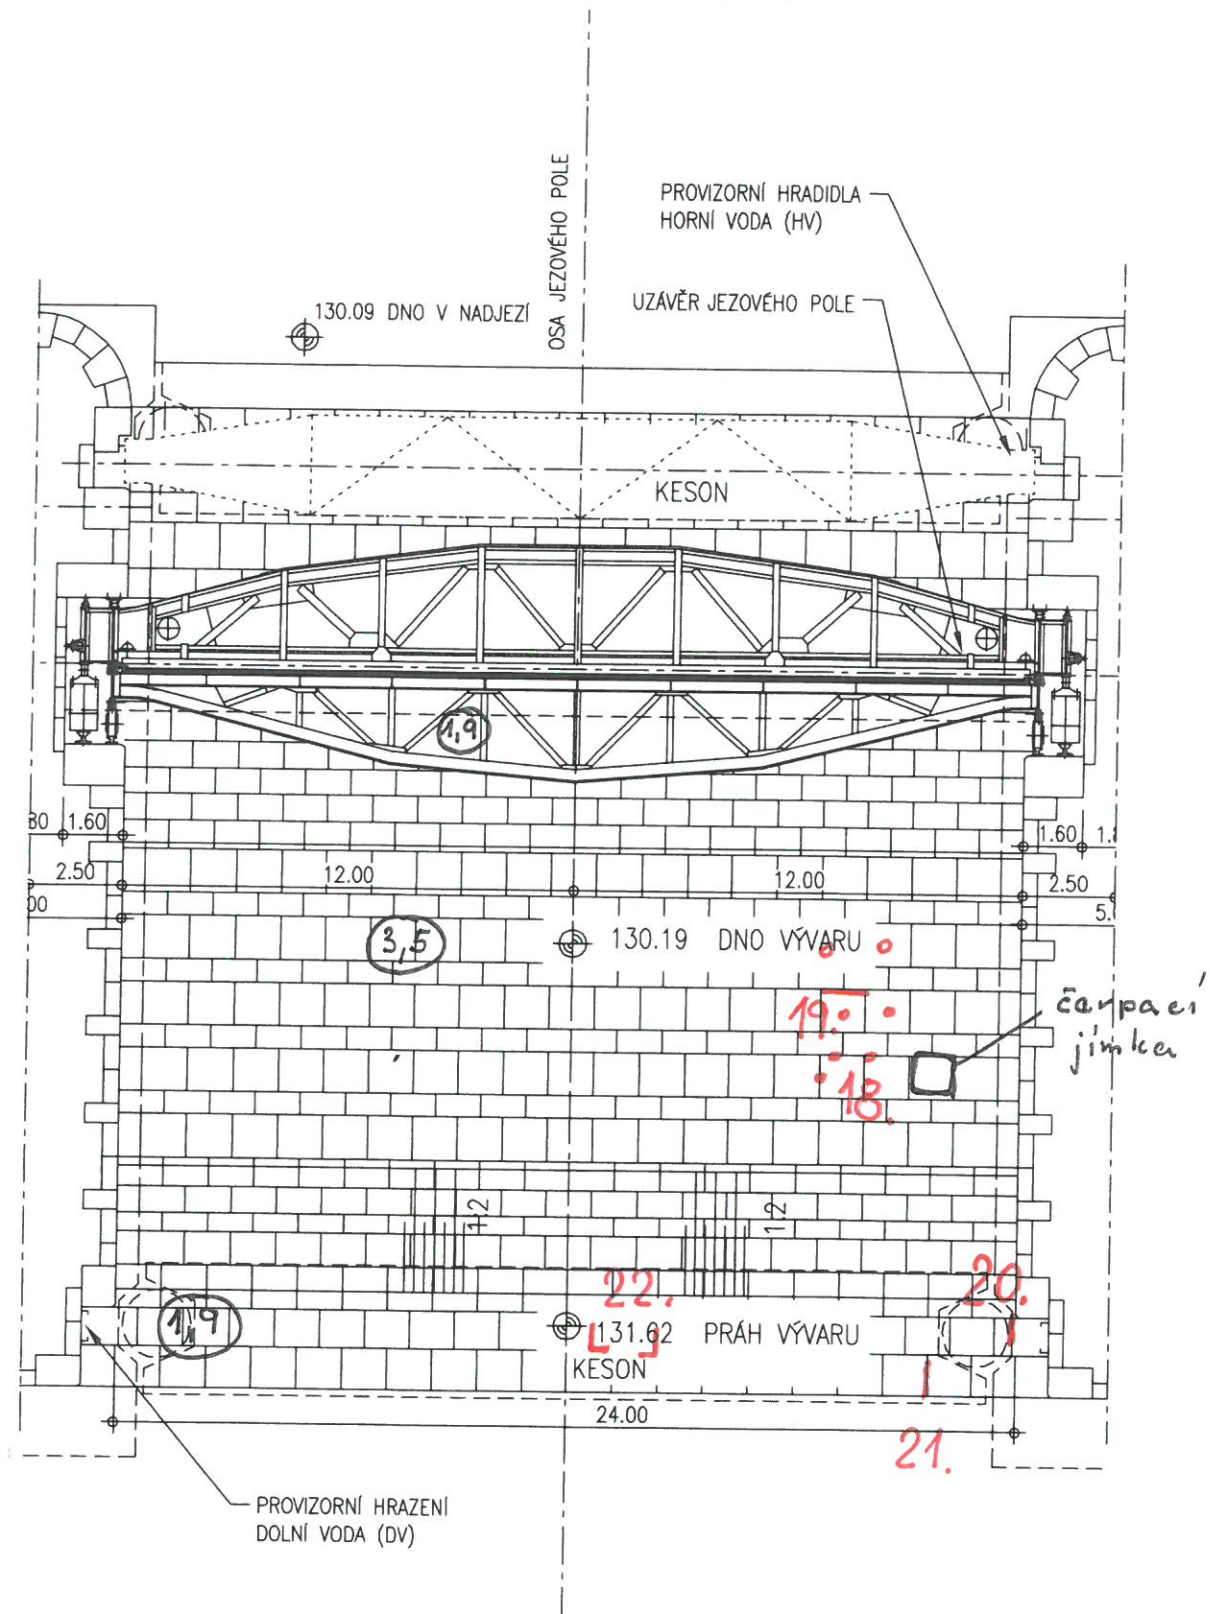
II. JEZOVÉ POLE

2. jezové pole – (pot. Bíro)

Spárování mezi kameny na pravém i levém pilíři a ve vývaru jsou v pořádku. Ocelová konstrukce hrzení je také v pořádku. Na dně vývaru 1 cm vrstva sedimentu.

Bod č. 18 – několik nezalitých injektážních vrtů (pr. 3 cm, hl. 6 cm)

Bod č. 19 – poškozená příčná spára na dně vývaru (l. 160 cm, š. 3 cm, hl. 10 cm)

Bod č. 20 – poškozená podélná spára za vývarem (l. 50 cm, š. 5 cm, hl. 7 cm)

Bod č. 21 – poškozená podélná spára za vývarem (l. 50 cm, š. 3 cm, hl. 9-20 cm)

Bod č. 22 – poškozená spára kolem kamene za vývarem (l. 200 cm, š. 3 cm, hl. 5 cm)

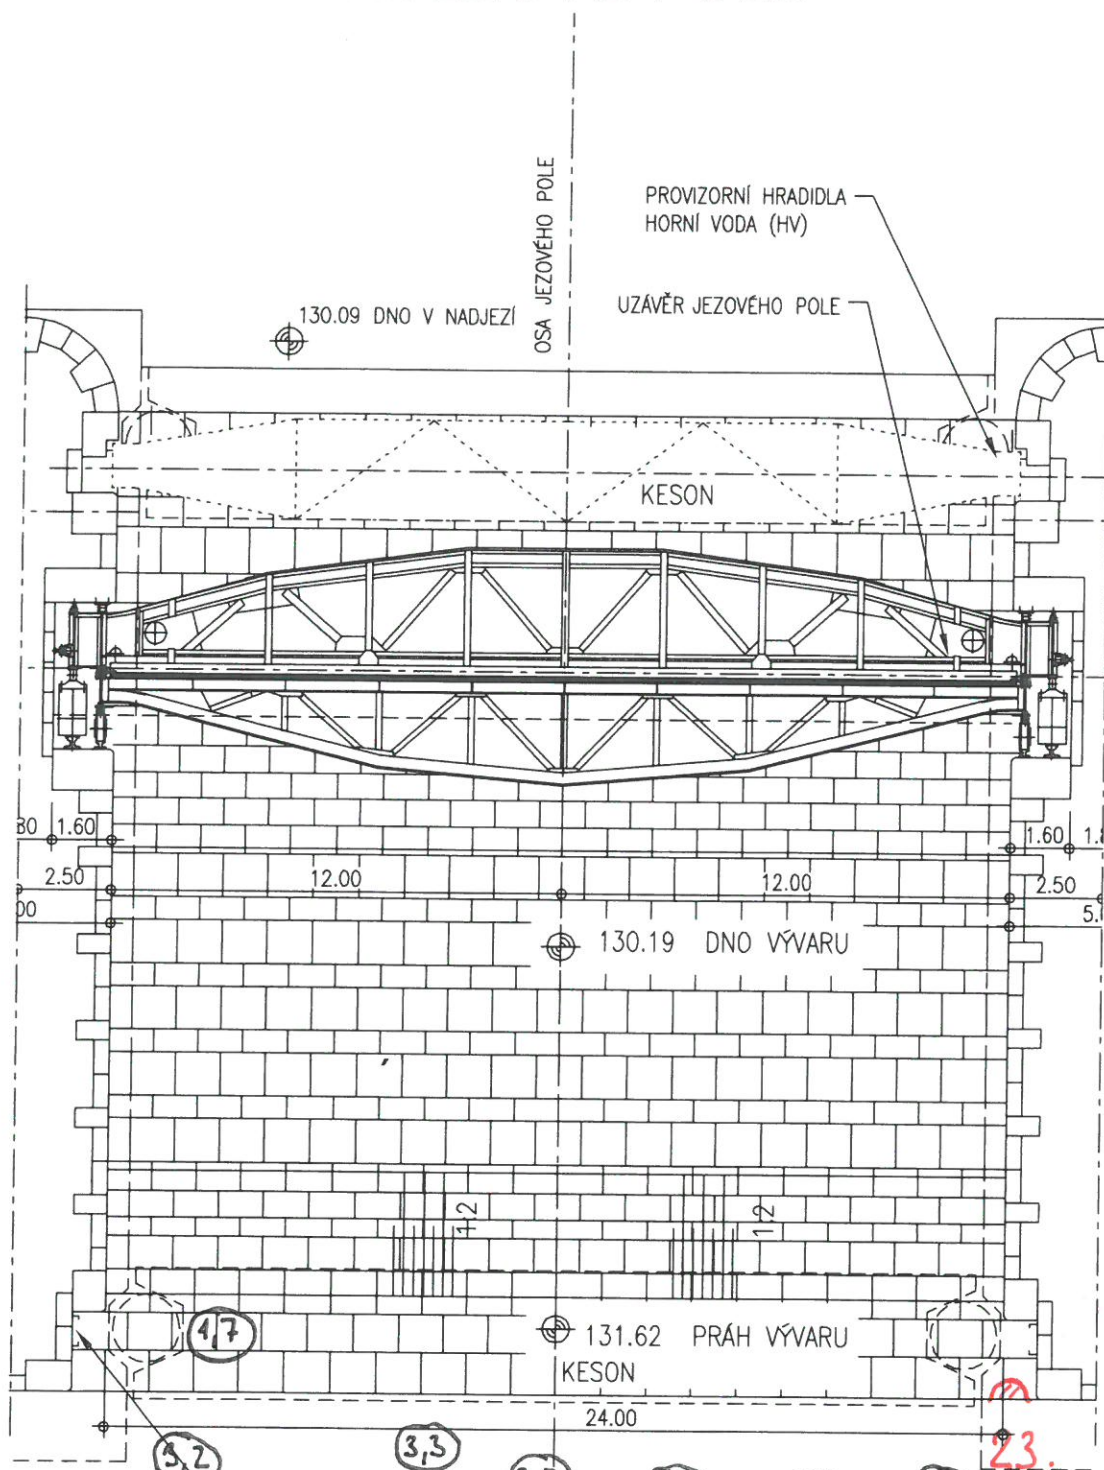
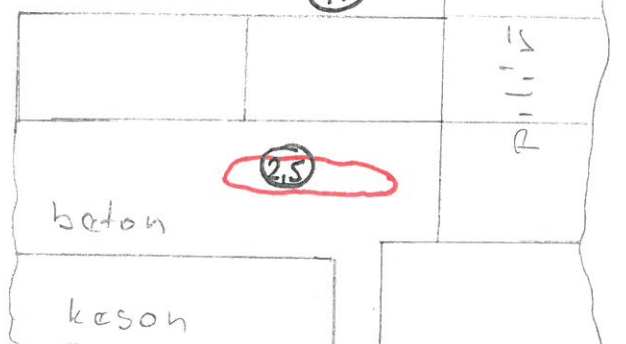
III. JEZOVÉ POLE

3. jezové pole – (pot. Kašpárek)

Jezové pole v době průzkumu bylo zahrazeno. Byl proveden pouze průzkum stěny závěru vývaru z čela s proměřením hloubek.

Bod č.23 – díra v betonovém základu v hloubce 2,5 m (cca 70 cm pod horní hranou dlažby) (l. 100 cm, š. 20 cm, hl. 60 cm)

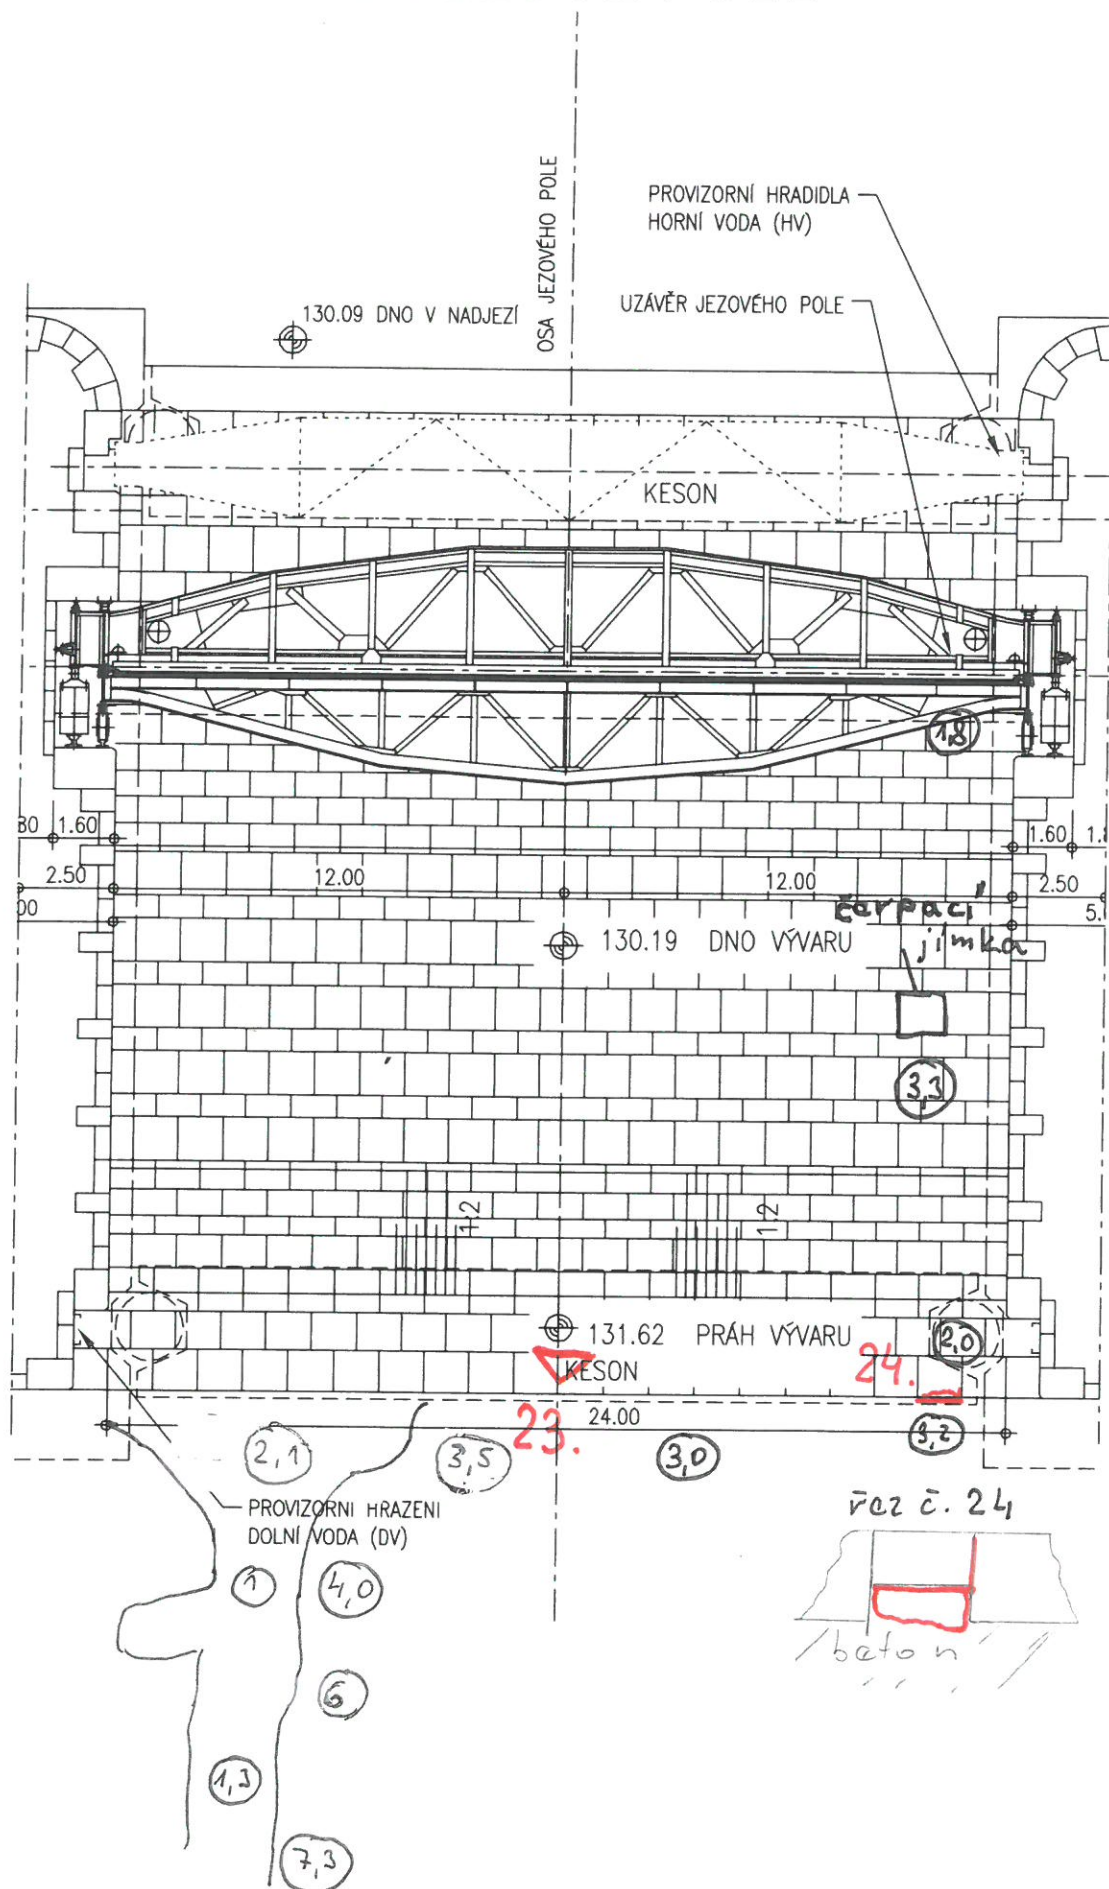
IV. JEZOVÉ POLE

4. jezové pole – (pot. Bíro)

Spárování mezi kameny na pravé stěně i levém pilíři a ve vývaru jsou v pořádku. Ocelová konstrukce hrzení je také v pořádku. Na dně vývaru 1 cm vrstva sedimentu.

U pravobřežní zdi je komplikovaná změt' vylitého betonu a starých zdí z nichž vystupuje několik ocelových traverz směrem k hladině.

Bod č. 23 – poškozená spára kolem trojúhelníkového kamene (85 x 50 x 50 cm, š. 1 cm, hl. 20 cm)

Bod č. 24 – poškozená svislá spára s dírou v betonu pod dlažebním kamenem za vývarem (spára l. 40 cm, š. 3 cm, hl. 25 cm, díra 40 x 20 cm, hl. 30 cm)
