Závěrečná zpráva

jez Střekov

- průzkum jezu

Průzkum nadjezí a podjezí I.- IV. jezového pole, horní a dolní dělicí zdi mezi jezem a plavebním kanálem a dělicí zdi mezi jezem a výtokem z elektrárny na jezu Střekov.

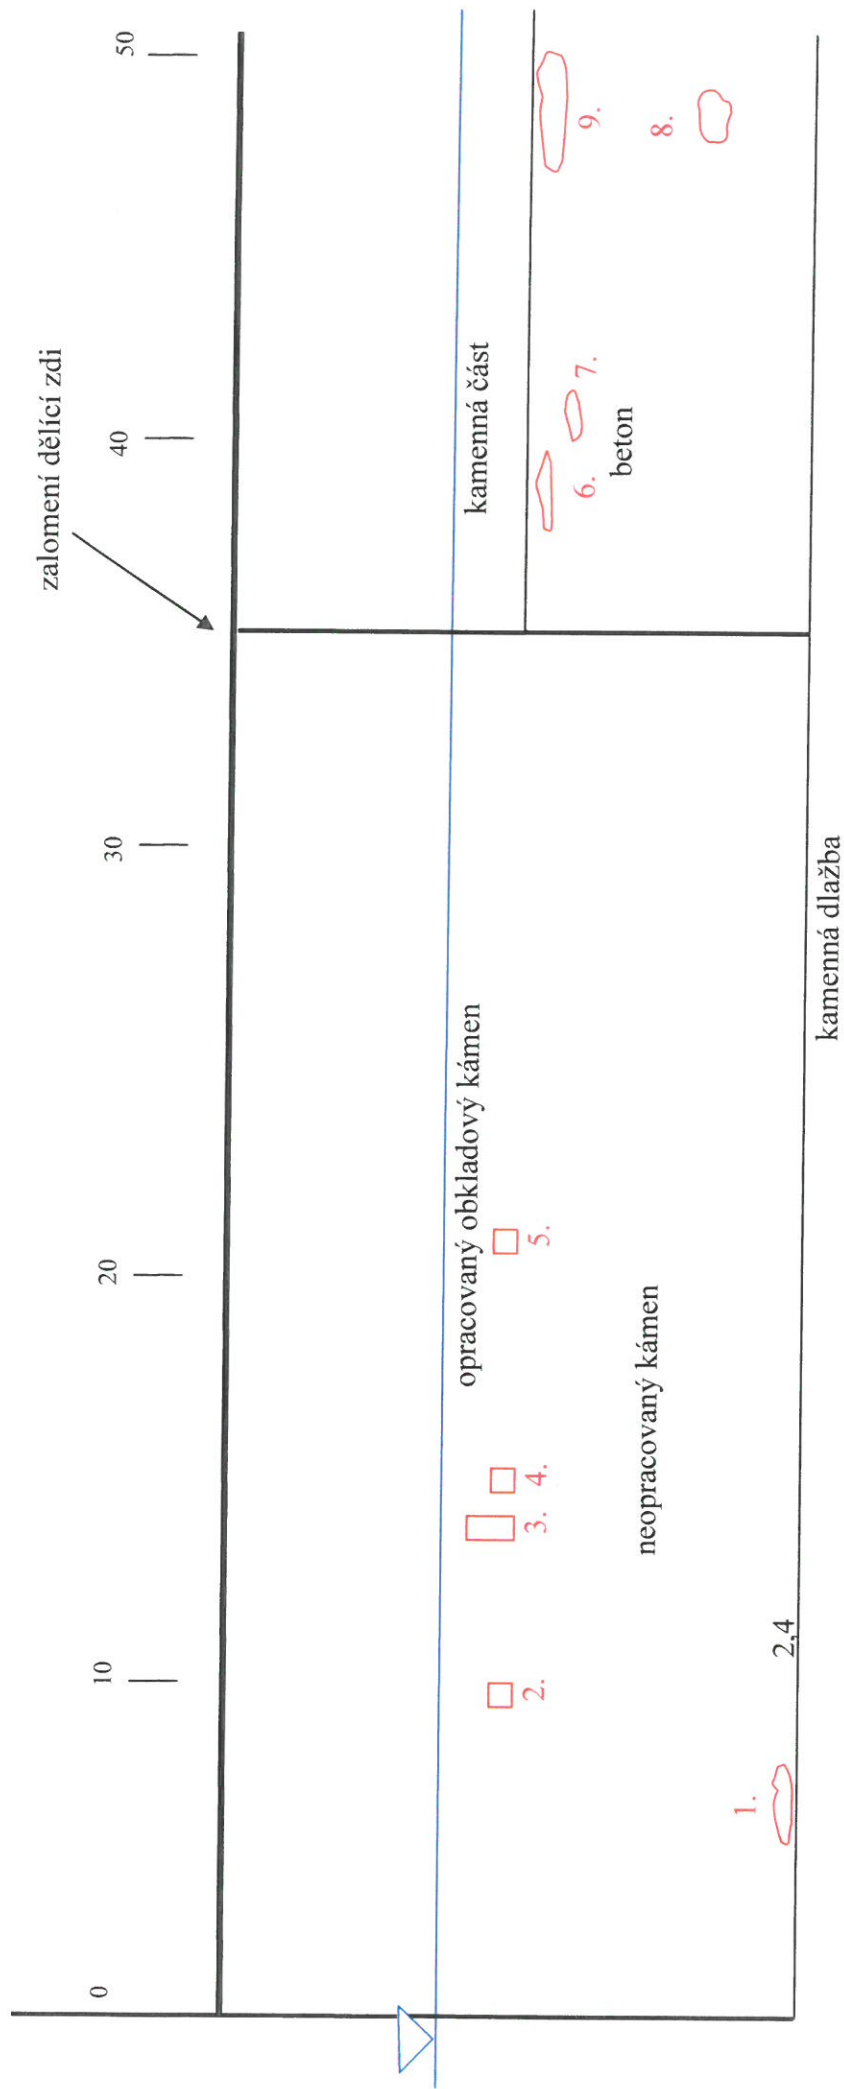
Střekov - dolní dělicí zed' – pravá strana (dolní rejda) 0 – 50 m - zakreslená zjištění

Pravá strana (dolní rejda) - (vodočet 205 m n.m. (Ústí), pot. Bíro, Hlubuček)

Od 0.m – 30. m je pod obkladovým kamenem zeď z neopracovaného kamene.

Od 30. m je neopracovaný kámen nahrazen betonem. Obkladový kámen je přesazen o 12 cm oproti betonovému podkladu. Obkladové kameny zasahují do hloubky 50 cm pod hladinu.

Na 35.m se dělicí stěna láme a od tohoto místa má dělicí stěna již jednotnou šířku.

Zde také končí hladké obkladové kameny. Od tohoto místa je také betonová zeď pod vodou širší o 30 cm než horní kamenná část. Hrana betonu je v hloubce 50 cm.

Na 50. m končí dno dlážděné z kamenů a začíná záhozový kámen.

Na několika místech ve spodní části zdi byl nalezen zkorodovaný ocelový plech (zřejmě původní bednění).

Bod č.	Pozice nálezu		Rozměry nálezu			Popis
	vzdálenost od VPK v m	hloubka v m	délka v cm	šířka (výška) v cm	hloubka v cm	
1.	8	-2,4	60	17	10	díra u dna zasahující pod zeď
2.	10	-0,5	12	20	více než 150	pravidelná obdélníková díra
3.	14	-0,5	12	27	více než 150	pravidelná obdélníková díra
4.	16	-0,5	12	20	více než 150	pravidelná obdélníková díra
5.	22	-0,5	12	20	15	pravidelná obdélníková díra
6.	38	-0,6	100	26	20	díra
7.	40	-0,9	30	10	10	díra
8.	48	-1,2	50	50	10	chybí pojivo mezi kamenivem
9.	48	-0,6	200	30	8	chybí pojivo mezi kamenivem
10.	60	0	3,5	1		prasklina mezi kameny začínající nad hladinou a vedoucí až ke dnu
11.	95	-0,9	35	18	10	2 x vydrolený beton (druhý 1m po proudu)
12.	100	-0,9	70	34	18	díra v betonu
13.	102	-1,1	85	25	6-10	vydrolený beton do tvaru L
14.	106	-1	30	30	13	díra v betonu
15.	107	-0,9	200	22	8.20	vydrolený beton

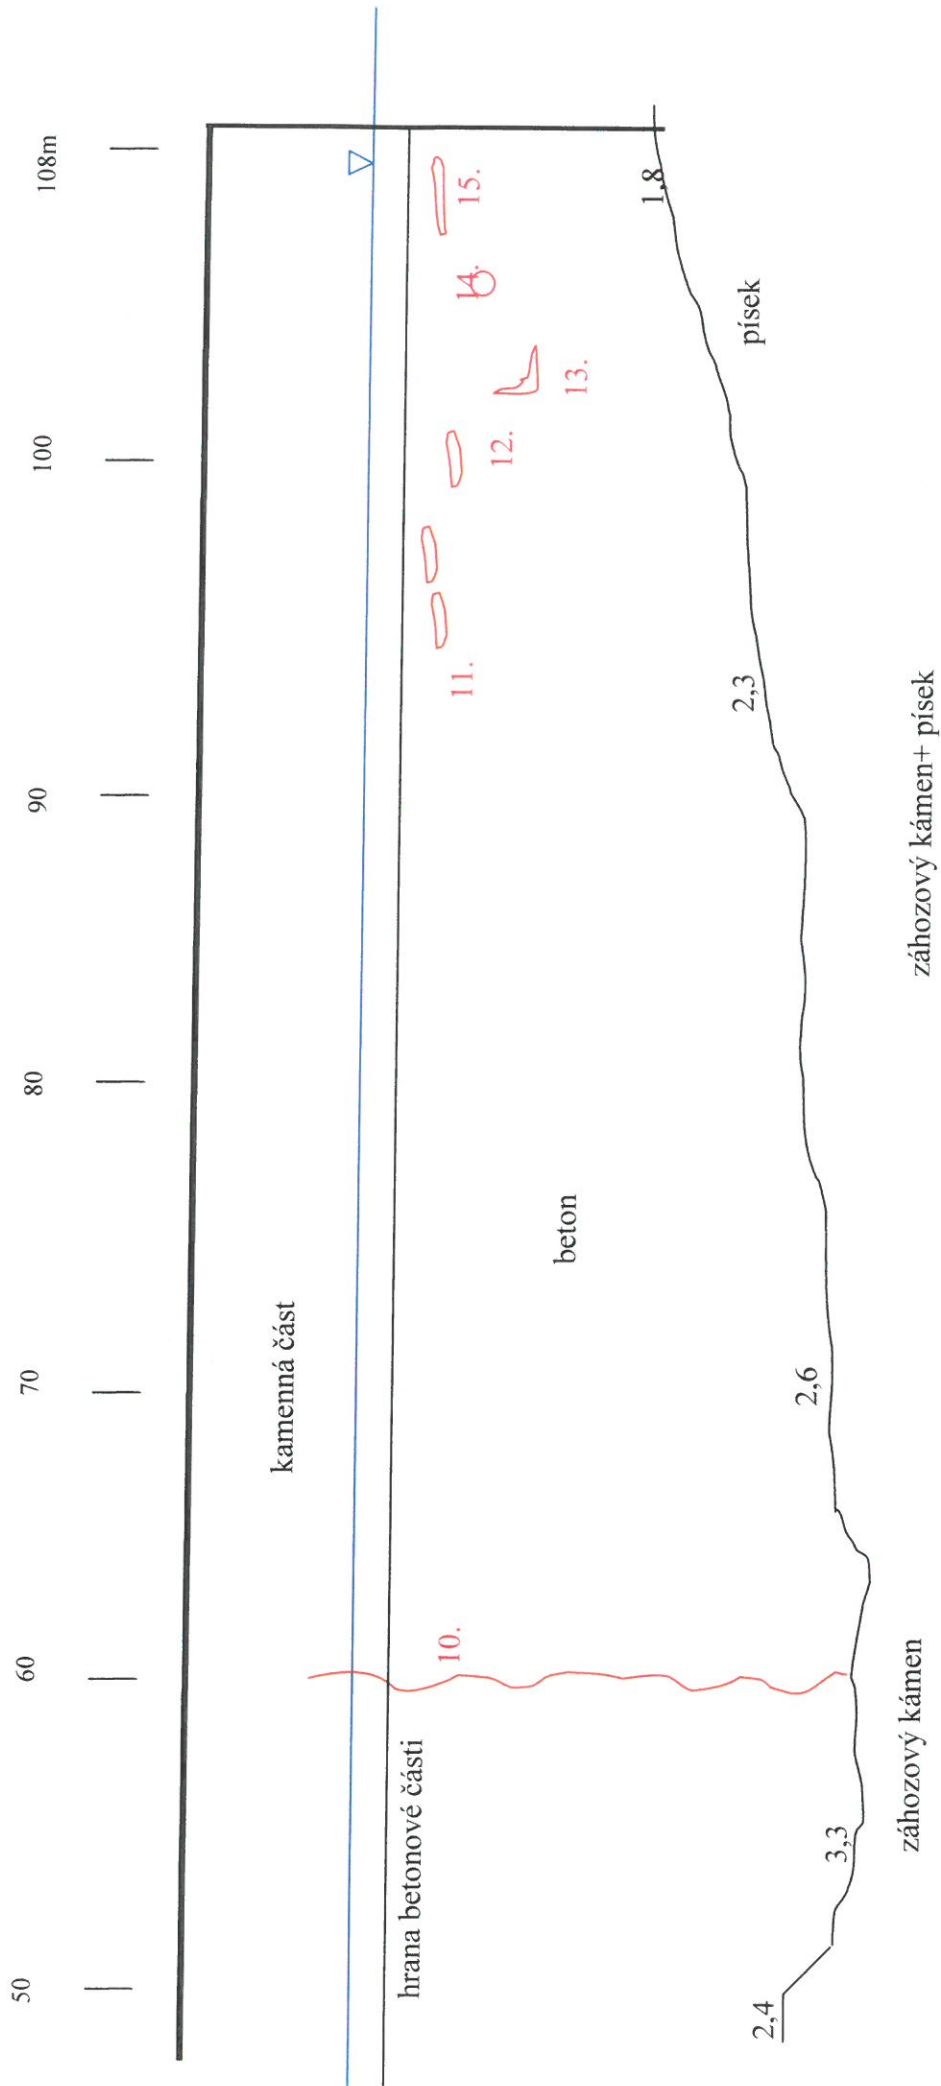
Střekov - dolní dělicí zed' – pravá strana (dolní rejda) 50 – 108 m - zakreslená zjištění

Na 60. m je napojení dělicích zdí.
Nalezená poškození viz. příloha.

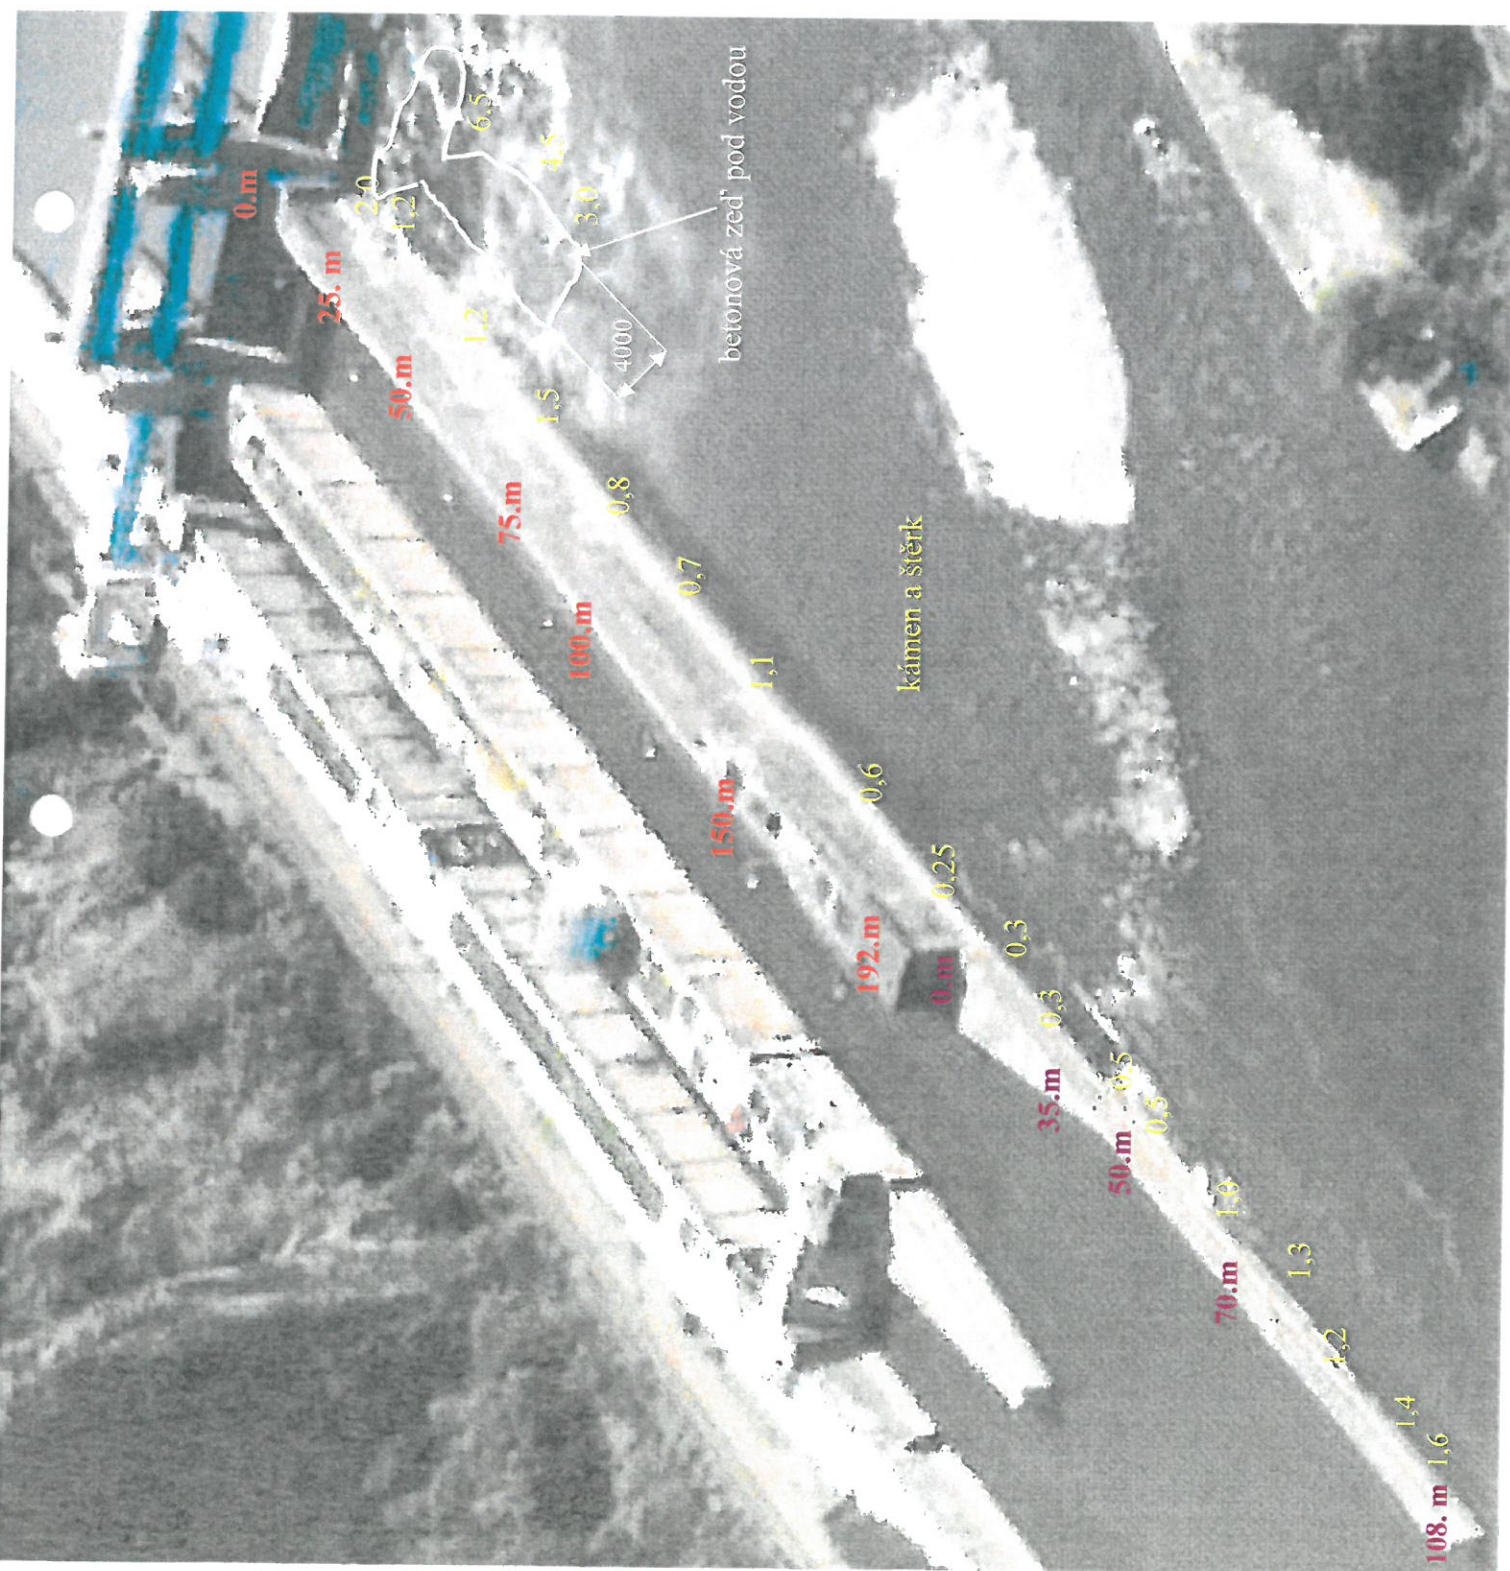
Střekov - dolní dělicí zed'
– levá strana (IV. pole)
- nalezená zjištění

Levá strana (IV. pole) - (vodočet 217,00 m n.m. (Ústí), pot. Bíro, Kašpárek)
Za vývarem IV. pole v blízkosti dělicí zdi byla nalezena změť betonové konstrukce pokračující po vodě, od úrovně schodů po 65. m zdi oddělující řeku od VPK (levá zeď VPK), téměř pravidelnou betonovou zdí. Betonová zeď pod vodou je široká cca 4 m a je 1 – 1,5m od levé zdi VPK. Horní hrana zdi byla 0,7 - 1 m pod hladinou v době průzkumu.
Nalezená zjištění byla jen na levé zdi VPK (viz. příloha). Na dělicí zdi ze strany IV. pole nebylo nalezeno nic.

Bod č.	Pozice nálezu		Rozměry nálezu			Popis
	vzdálenost od pravého pilíře v m	hloubka v m	délka v cm	šířka (výška) v cm	hloubka v cm	
1.	99	-0,1	45	47	18	vypadený kámen
2.	100	0	80	4	20	svislá spára
3.	132	0	65	6	12	svislá spára
4.	162	0	45	5	13	dilatační spára

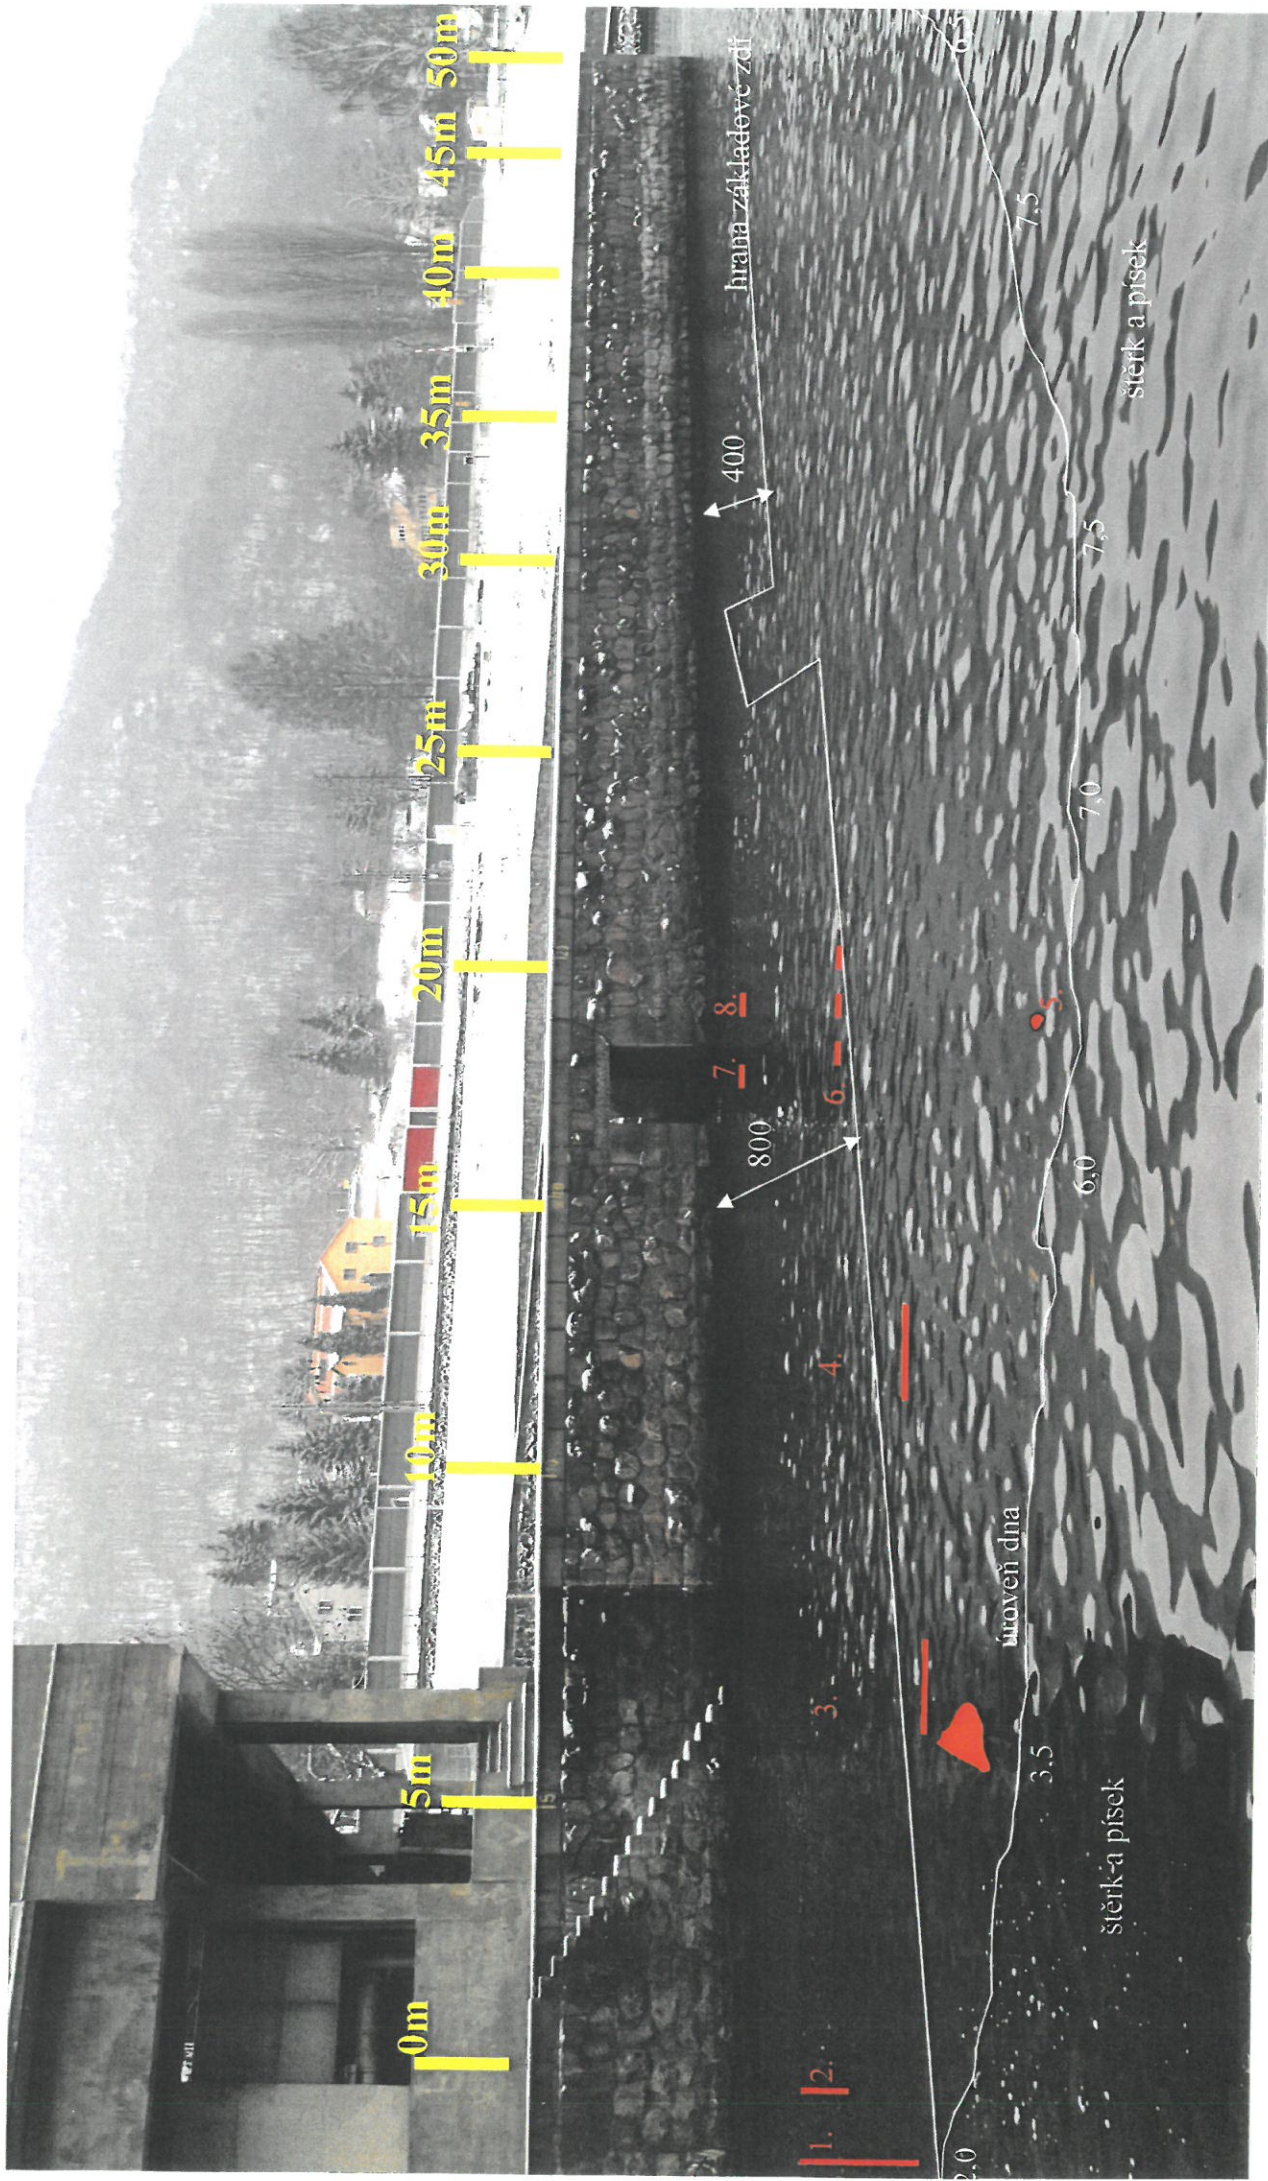
Dělící zeď u elektrárny – situační náčrt

Dělicí zeď mezi elektrárnou a podjezím (pot. Kašpárek) – kamenná zeď jde pod hladinu a je posazena na betonovém základu, který vede až ke dnu. Hrana betonového základu je v hloubce 2 m a postupně se zvedá (na 11.m je v hloubce 1,5 m). Základ je širší o 80 cm než kamenná zeď. Povrch základu je velmi hrubý.
Na 27.m byl pod vodou nalezen výklenek v dělicí zdi široký 40 cm (zřejmě napojení další části dělicí zdi). Od tohoto místa je betonový základ široký 40 cm a začíná v hloubce 1m. Od hloubky 2,8 až ke dnu je betonová část oplechovaná (bednění nebo keson ?). Oplechování je částečně prorezavělé a některé části plechu jsou ohnuté.

Bod č.1 – napojení levobřežní jezové zdi a dělicí zdi – chybí materiál ve spáře od 0,5 m pod hladinou až ke dnu (2 m). Šířka 25 cm, hl. až 50 cm.

Bod č.2 – 0m, svislá spára mezi kameny v hloubce 0,5 m pod hladinou (l. 20 cm, š.3 cm, hl. 10 cm)

Bod č.3 – 6m, trojúhelníková díra v betonovém základu v hloubce 2,5 m pod hladinou (l. 50 cm, v.30 cm, hl. 50 cm) a nad ní pokračuje vymletá vodorovná díra v betonu dlouhá 150 cm, v. 15 cm, hl. 20 cm

Bod č.4 – 11m, v hloubce 2,3 m pod hladinou vymletá vodorovná díra v betonu dlouhá 100 cm, v. 15 cm, hl. 20 cm

Bod č.5 – 17m, v hloubce 5 m pod hladinou vymletá menší díra v betonu dlouhá 40 cm, v. 20 cm, hl. 20 cm

Bod č.6 – 17m, v hloubce 1,5 m pod hladinou vymleté tři vodorovné spáry pod kameny (l. 20 cm, v. 10 cm, hl. 20-35 cm)

Bod č.7 - 18m, na dně povodnní hradící drážky (levá strana drážky) umístěné v prostupu dělicí zdi je díra v levé boční straně drážky (v. 10 cm, hl. 10 cm) a beton na boční straně drážky je nerovný v délce 50 cm

Bod č.8 – 18,5m, v hloubce 1 m pod hladinou vymletá spára pod kamenem (l. 15 cm, v. 15 cm, hl. 20 cm)
