VD LIPNO I
LEVOBŘEŽNÍ VSTUP DO HRÁZE
Inženýrskogeologický průzkum

**Březen
2021**

**Závěrečná zpráva o výsledcích inženýrskogeologického průzkumu prostoru
předpokládané výstavby levobřežního vstupu do hráze vodního díla Lipno I.**

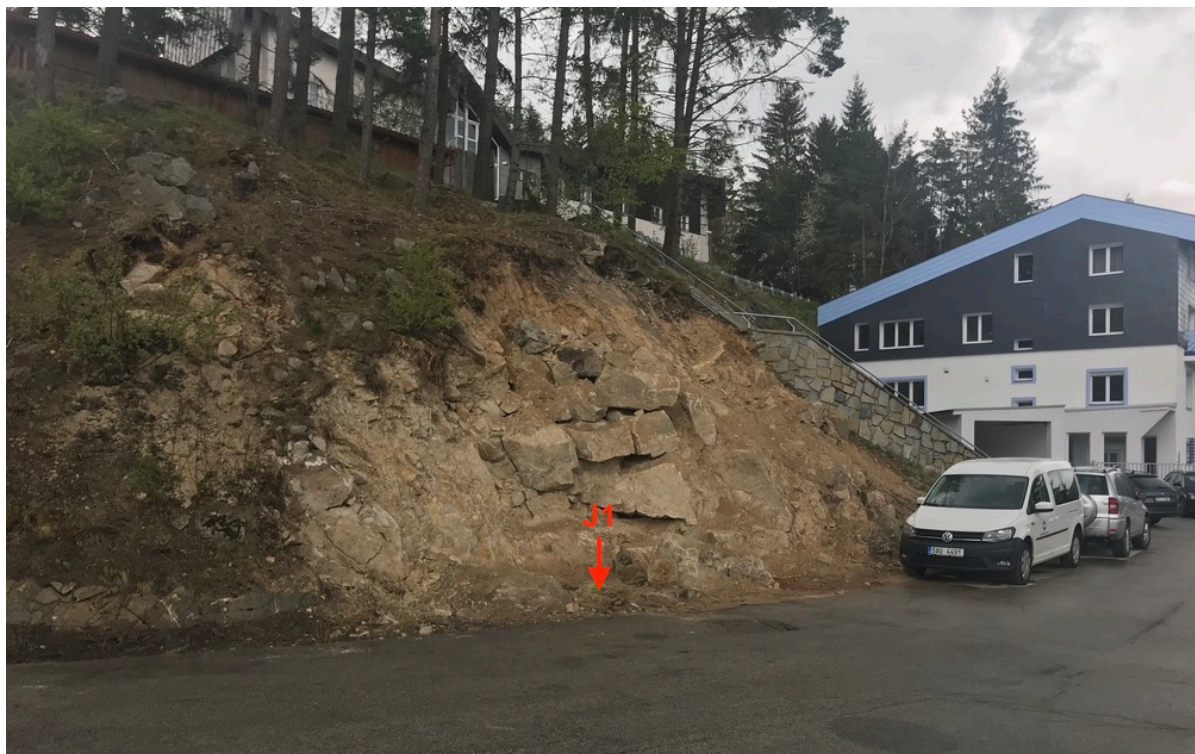
Obrázek č. 3.1: Pohled na zájmový prostor s umístěním vrtu J1

Přístupová štola šířky 1,8 m a výšky 2,2m bude dlouhá cca 15,1 m, z toho cca 1,5 m je tvořeno průrazem ze stávající revizní chodby. Přístupová šachta vnitřních rozměrů 2,5 x 2,5 m a hloubky 7,8 m bude situována v levobřežním svahu nad komunikací od koruny hráze k provozní budově (obrázek č.3.1). Ražba podzemních objektů se předpokládá s použitím trhacích prací podle zásad NRTM. V úseku mezi stávajícím schodištěm a vstupní šachtou bude proveden odřez výšky do 4 m stabilizovaný opěrnou zdí.

Na základě požadavku objednatele byly v zájmovém prostoru provedeny tři jádrové vrty (příloha č.2). Svislé vrty J1 a J2 hloubky 10,3 m jsou umístěny v oblasti zahloubení vstupní šachty (J1, obr. 3.1), resp. v trase vstupní chodby (J2). Vodorovný vrt J3 je umístěn v čelbě revizní chodby v bloku 0 betonové části hráze.

V průzkumných vrtech nebylo zaznamenáno výraznější tektonické porušení horninového masívu. Z okolních skalních výchozů je zřejmé, že horninový masív je porušen trhlinami soustředěnými do třech vzájemně kolmých systémů ploch nespojitosti, určujících jeho blokovitou strukturu (obr. č. 3.1). Systém „A“ ploch nespojitosti probíhá ve směru cca JV-SZ se sklonem k JZ, je tedy zhruba souběžný se směrem ražby vstupní chodby. Odlučné plochy systému „B“ ploch nespojitosti se sklání v JV směru. Diskontinuity těchto systémů jsou vcelku strmě ukloněné – upadají ve sklonech cca 60 - 80°. Systém „C“ ploch odlučnosti probíhá subhorizontálně až mírně šikmo a podmiňuje lavicovitou odlučnost horninového masívu.

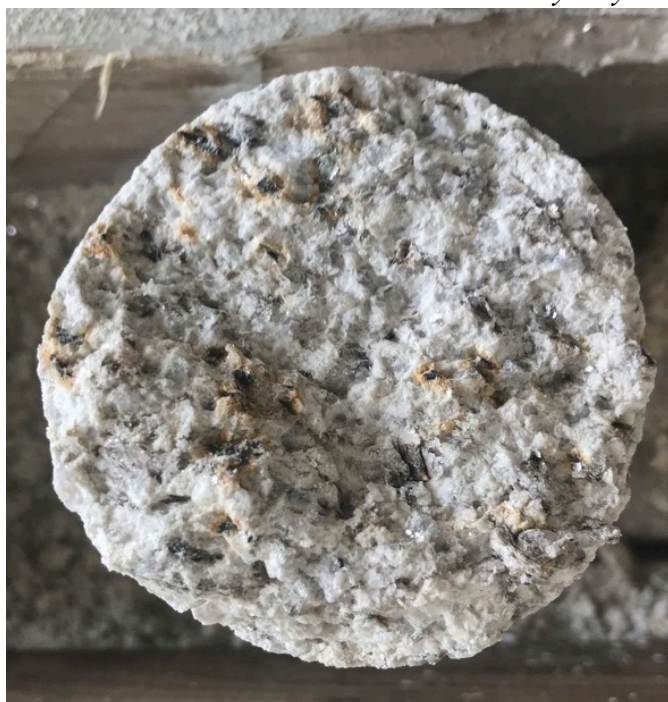
Obrázek č. 7.1: Detail hrubozrnné struktury žuly.

Skalní masív je v posuzovaném prostoru budován krystalickými, vyvřelými horninami moldanubického plutonu (eisgarnský granit). Z petrografického hlediska se jedná o dvojslídnu (muskovit-biotitickou) žulu světle béžového zabarvení, s jemným narůžovělým nádechem, nevýrazně skvrnitou, hrubozrnné struktury s vyrostlicemi tence tabulkovitého draselného živce (obrázek č. 7.1).
