BIOLOGICKÉ PRŮZKUMY A POSOUZENÍ ZÁMĚRU

„REKONSTRUKCE FINKLOVA RYBNÍKA“

Název: **Biologické průzkumy a posouzení záměru „Rekonstrukce Finklova rybníka“**

Kraj:	ÚSTECKÝ
Katastrální území:	Petrohrad
Zadavatel:	Ing. Tomáš Pecival
Termín:	červenec – prosinec 2021

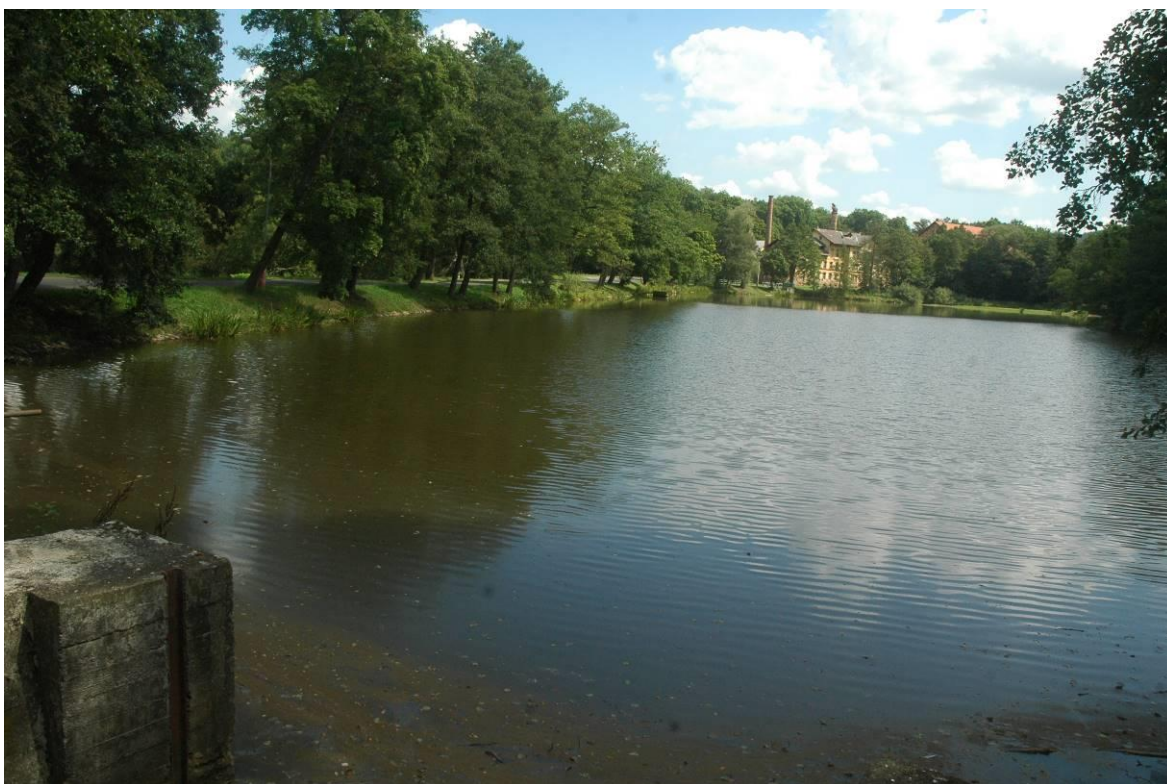
Foto č. 2. Pohled na lokalitu – hráz a vodní plocha (v pozadí bývalý pivovar Petrohrad).

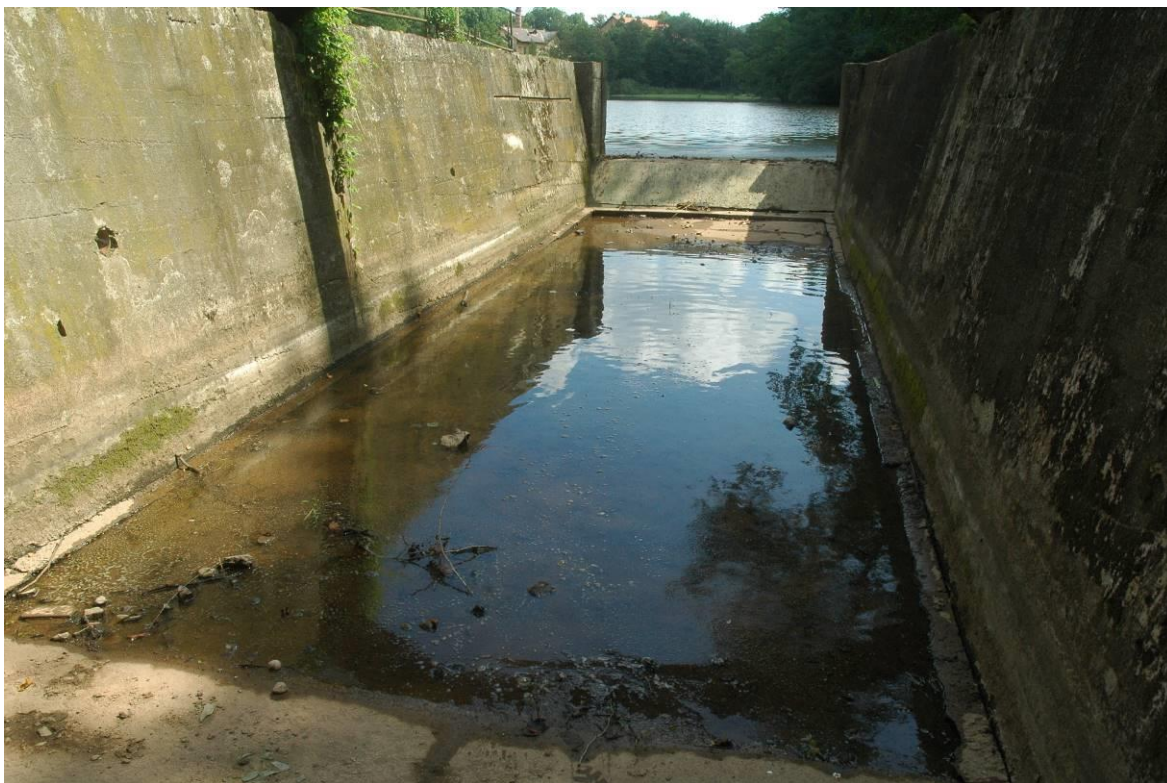
Foto č. 3. Bezpečnostní přeliv u levého zavázání hráze.

- vybudování pevného (nehrazeného) bezpečnostního přelivu pro bezproblémové převedení Q_{100} . Současný stavidlový objekt s ovládacími mechanismy, pro který je nutná obsluha, bude odstraněn,
- sjednocení proměnlivého sklonu vzdušního svahu hráze včetně sanace stávajících sklípků,
- zrušení odběrného objektu pro závlahy s následnou sanací části návodního svahu hráze,
- vybudování levého a pravého patního drénu s vyústěním do vývaru spodní výpusti,
- rekonstrukci nábrežních zdí a dna odpadního koryta od vedlejšího přelivu. Zejména dno a pravá nábrežní zeď jsou silně poškozeny.
- rekonstrukci návodního líce.

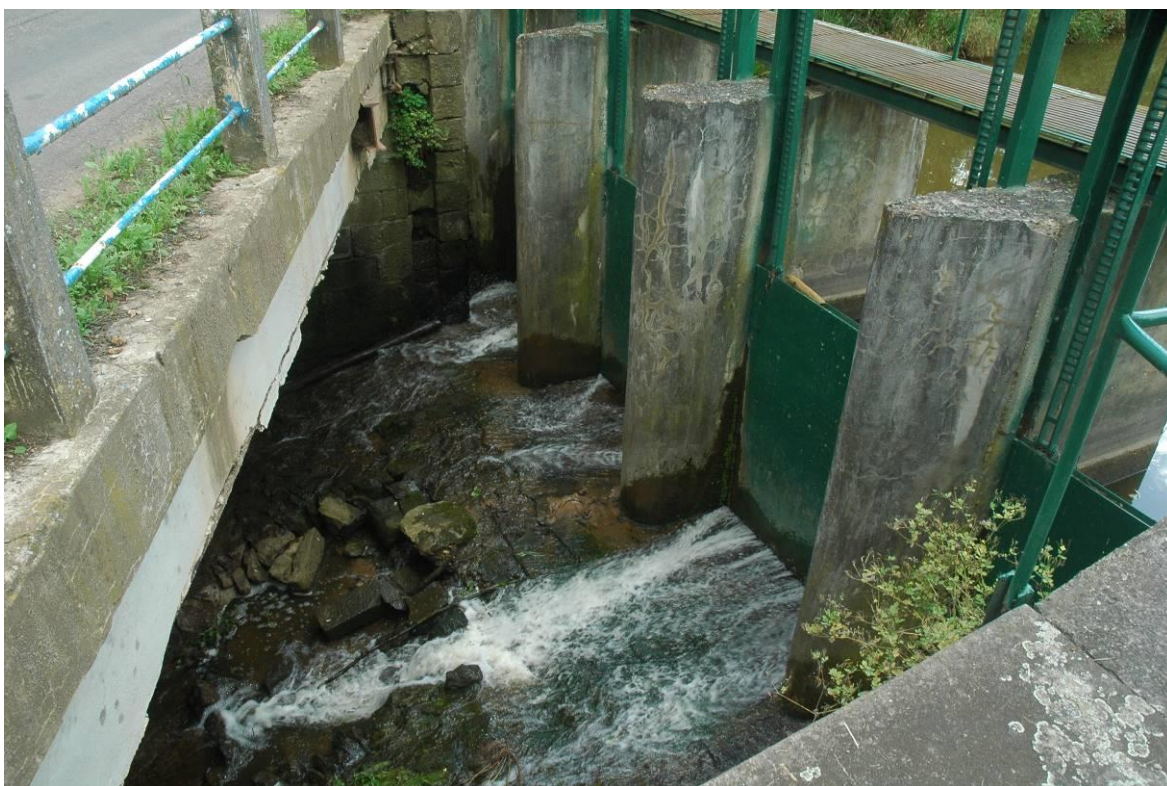
Rybník má vytvořeny 2 výpusti (stavidla) a jeden bezpečnostní přeliv, které odvádí vodu dále korytem Podvineckého potoka.

Prostřední odtok je spodním odtokem, začíná betonovou výústí a následným dlážděným korytem v patě hráze a pokračuje pak jako přirozený neupravený tok. Tato část je velmi zanesená sedimenty, s místy spíše stagnující vodou a hustým až neprůchodným porostem lužních dřevin. Tato část vede mezi pastvinou skotu a nefunkčním stavebně-technickým zařízením (přečerpávací stanicí).

Foto č. 4. Odtok – stavidlo.

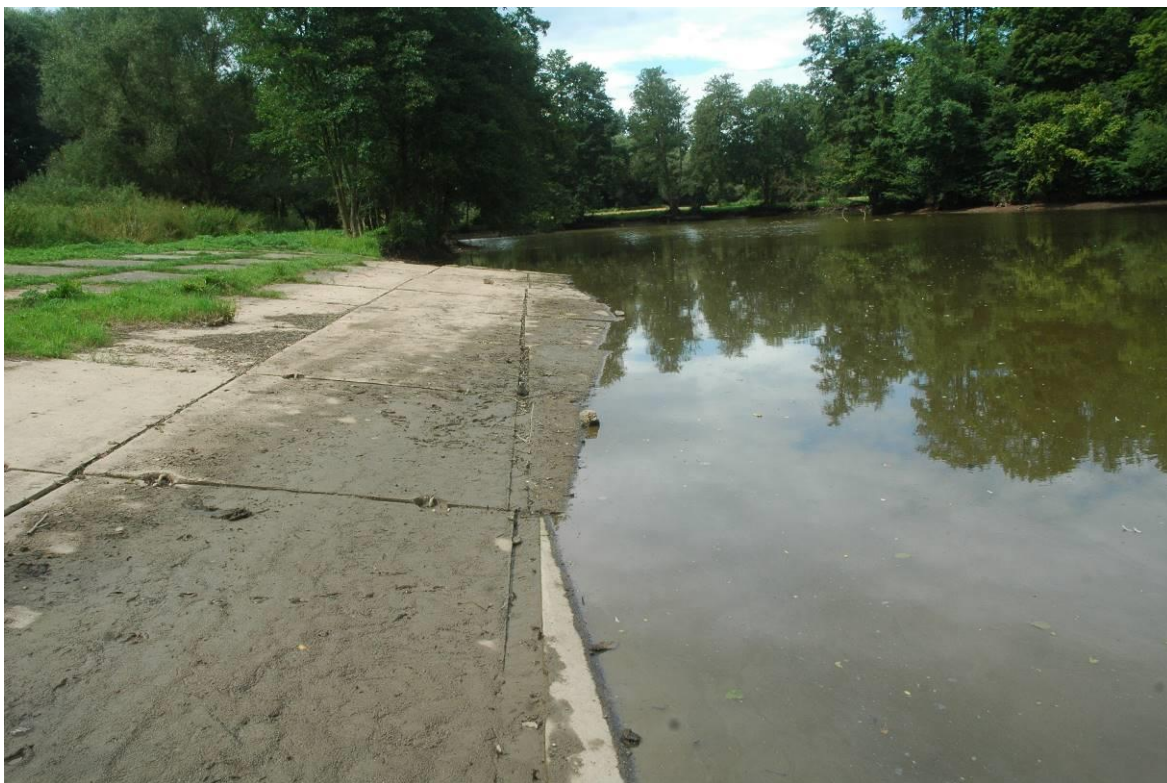
Břehy jsou z větší části hlinité až hlinitopísčité, místy se sklonem 1:1 až kolmým, často s nátrží a podemletím anebo s obnaženými kořenovými systémy stromů. Část břehů je pozvolných o sklonu 1:3 až 1:5, popř. 10. Břehy hráze, kterou tvoří silnice, jsou zpevněné kamennou rovnatinou, dále je na části sjezd tvořený betonovými panely. V místě západního nátoku a odtoku se vytvořil náplav, který vystupuje nad hladinu.

Foto č. 5. Část nřehu s betonovými panely.

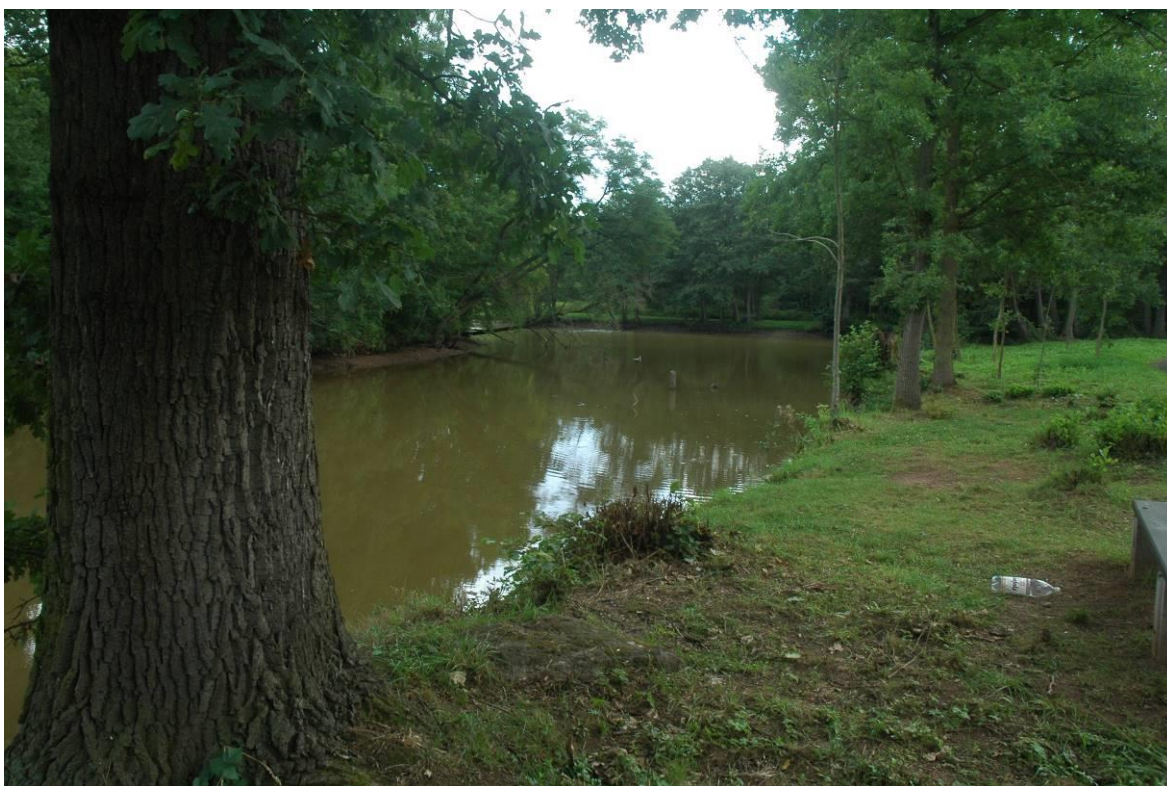
Na litorálu a sublitorálu jsou nápadné porosty mokřadních rostlin, které ale netvoří výrazně příbřežní porosty. Vyskytují se zde jen jako mezernatá linie, nejčastěji ve sníženinách často vytvořených sešlapem (rybářské posty), kde se pak vyskytují jednotlivé trsy anebo porosty např. kypřeje vrbice, karbince evropského anebo šišáku vroubkovaného, samozřejmě často v kombinaci s obecnými i ruderálními rostlinami.

Foto č. 6. Břeh s rybářskými posty.

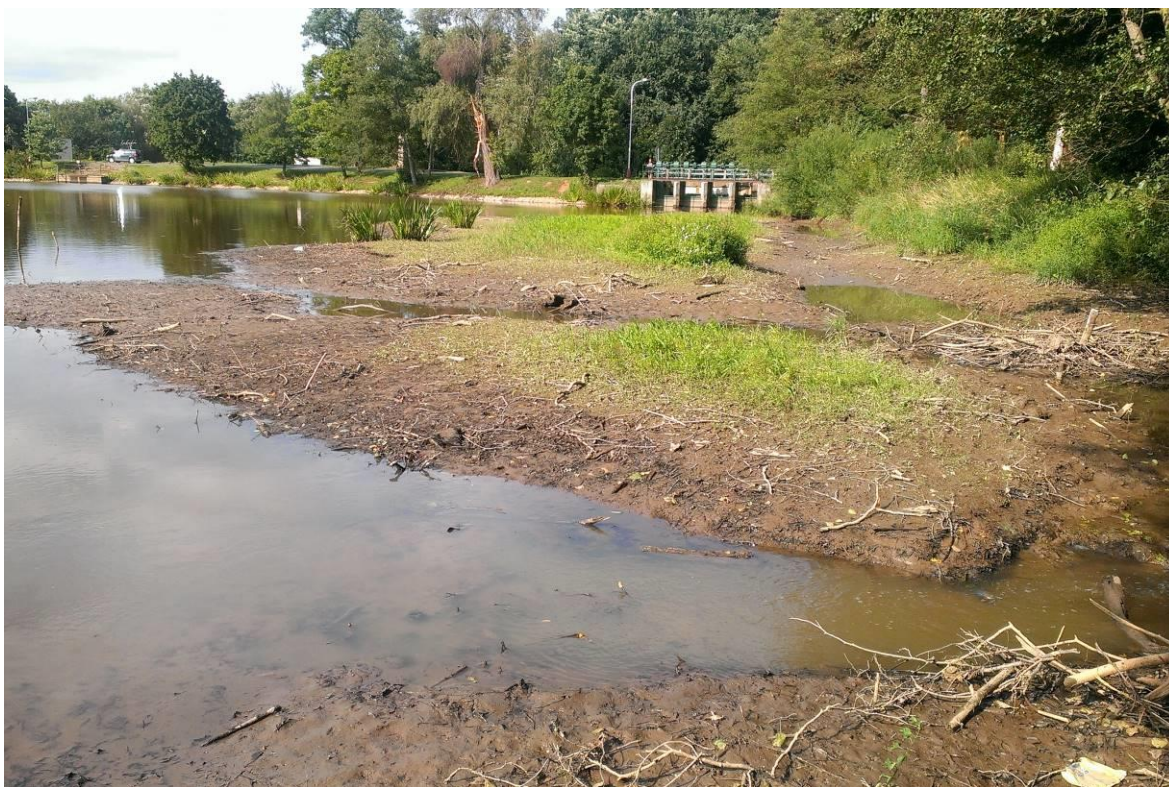
Jediným významným prvkem je bahnitý náplav v blízkosti bezpečnostního přelivu, kde se periodicky střídají jednoleté ruderálně-nitrofilní druhy s druhy mokřadními, vegetace vždy zaniká při zvýšení hladiny. Při deficitu vody naopak silně zarůstá. Náplav je zároveň hnízdištěm labutě velké.

Foto č. 9. Náplav.

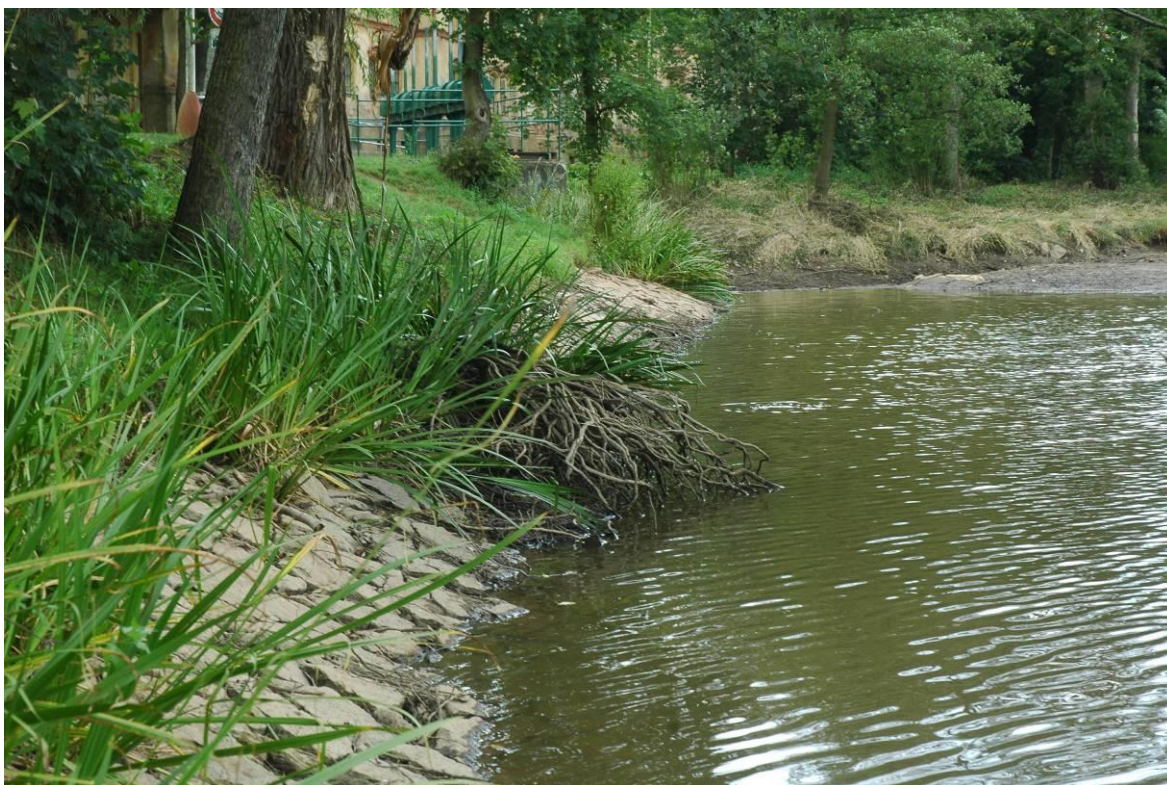
Specifikem lokality jsou výrazné porosty puškvorce obecného, který se vyskytuje především na hrázi vrostlý do kamenné rovnaniny, méně již na březích a na bahnitém náplavu.

Foto č. 11. Puškvorec obecný na hrázi

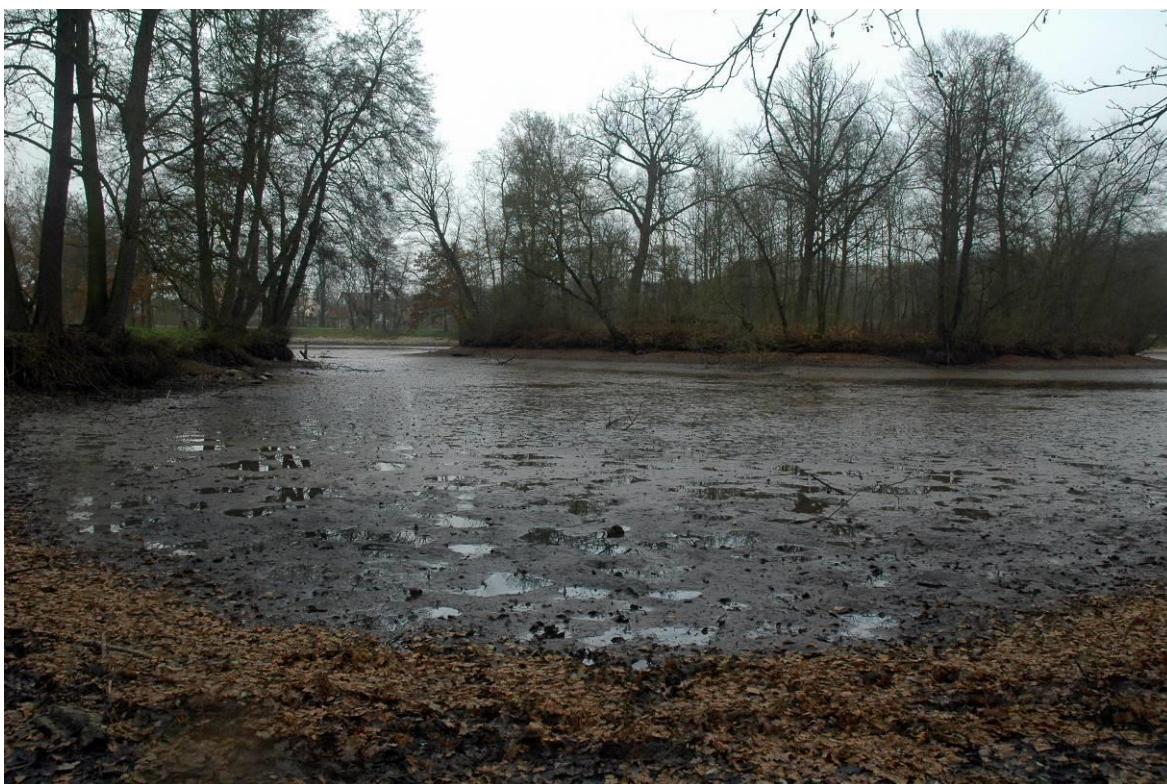
Voda je hypereutrofní, znečištěná pevnými částicemi sedimentu a tím téměř neprůhledná a zabarvená do hněda až hnědočervena. Zabahnění je velmi významné, což bylo ověřeno během vypouštění a výlovu a mocnost sedimentů údajně dosahuje až k 3 metrům, dále se uvádí, že sediment obsahuje množství odpadů.

V roce 2014 byla řešena technická havárie a došlo k nouzovému překopu a opravě odtoku v hrázi.

Foto č. 14. Stav nádrže po vypuštění v roce 2014.

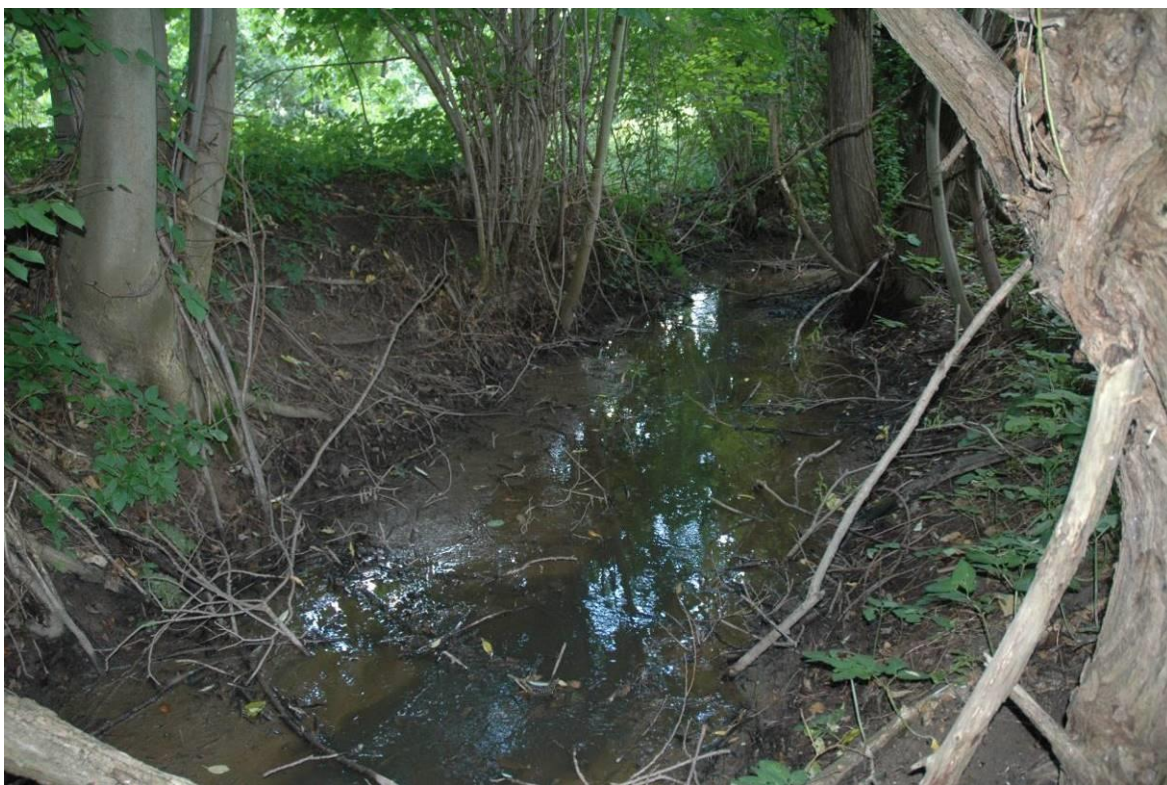
Foto č. 15. Koryto Podvineckého potoka.
