**Socha sv. Donáta**  
Kladruby n. L., Pardubický kraj  
Restaurátorský záměr

**Socha sv. Donáta, kulturní památka ČR pod r. č. 16212/6-2096, Areál  
Národního hřebčína Kladruby nad Labem**

zadavatel: Národní hřebčín Kladruby nad Labem

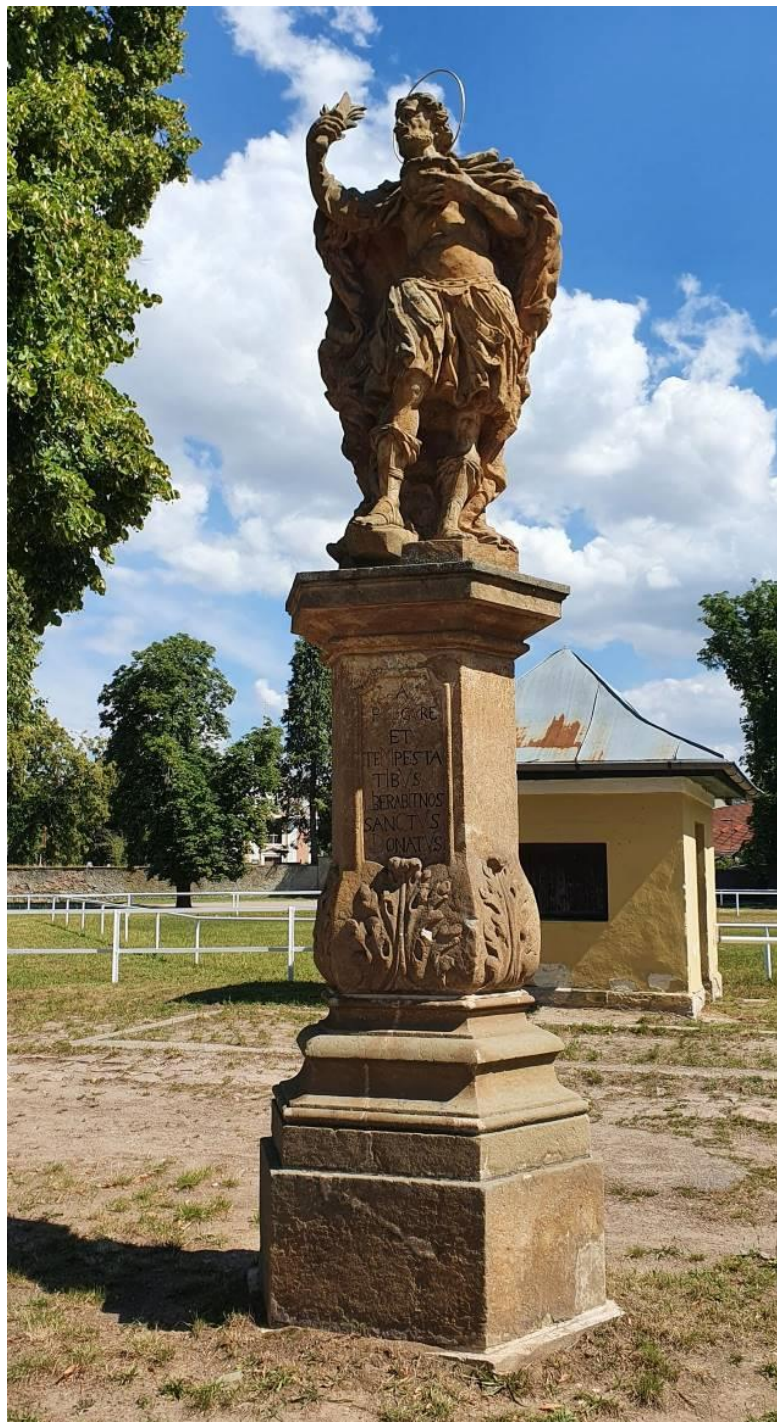
Stav před restaurováním, celek, stav zaznamenan na podzim v roce 2022

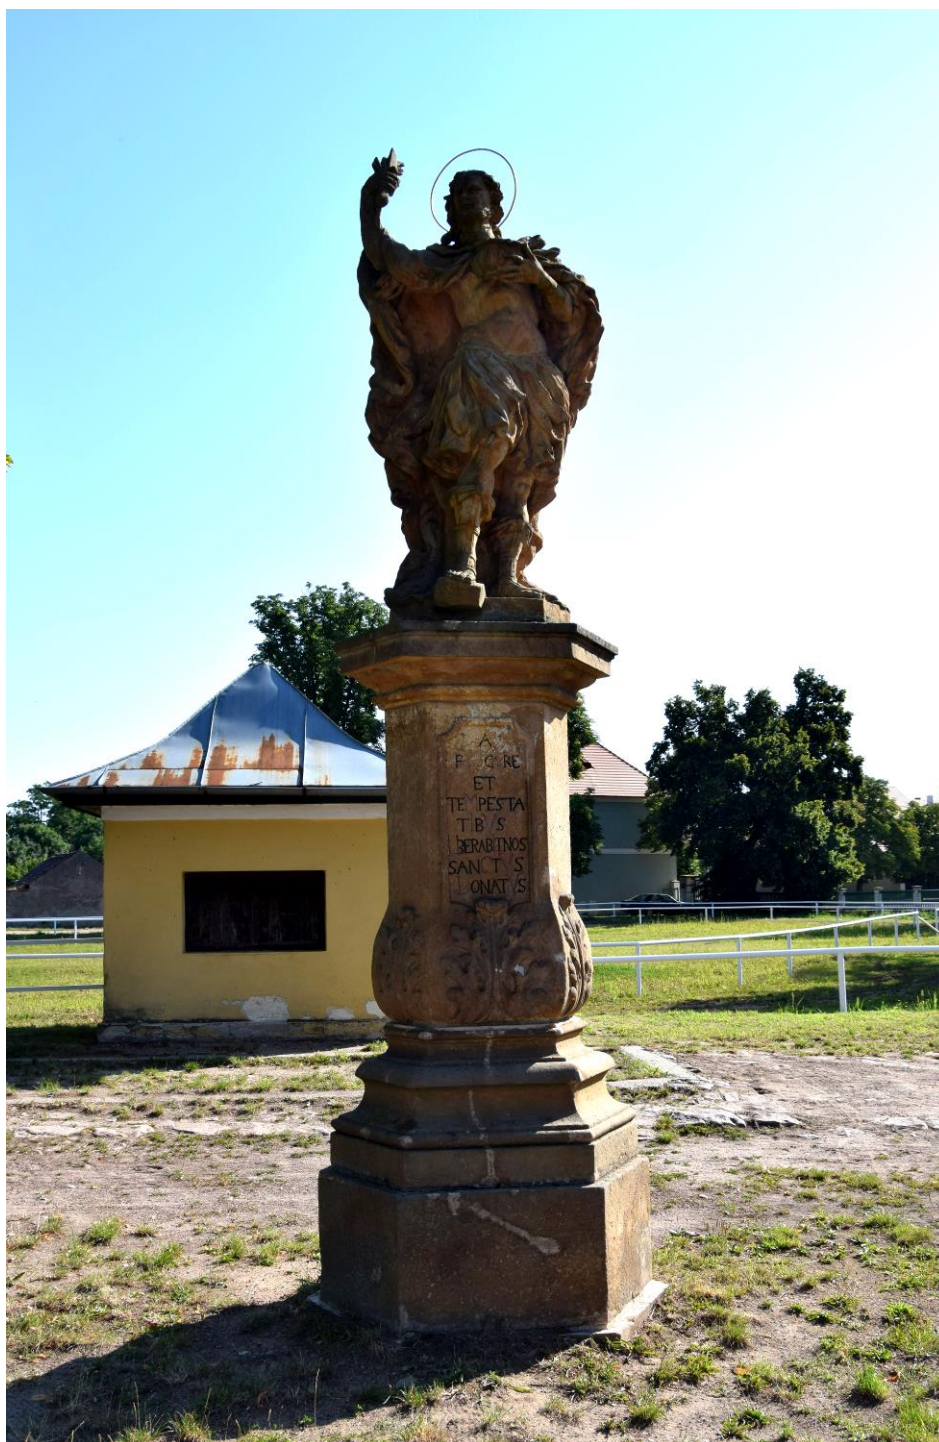
Stav před restaurováním, celek, stav zaznamenaný na podzim v roce 2022

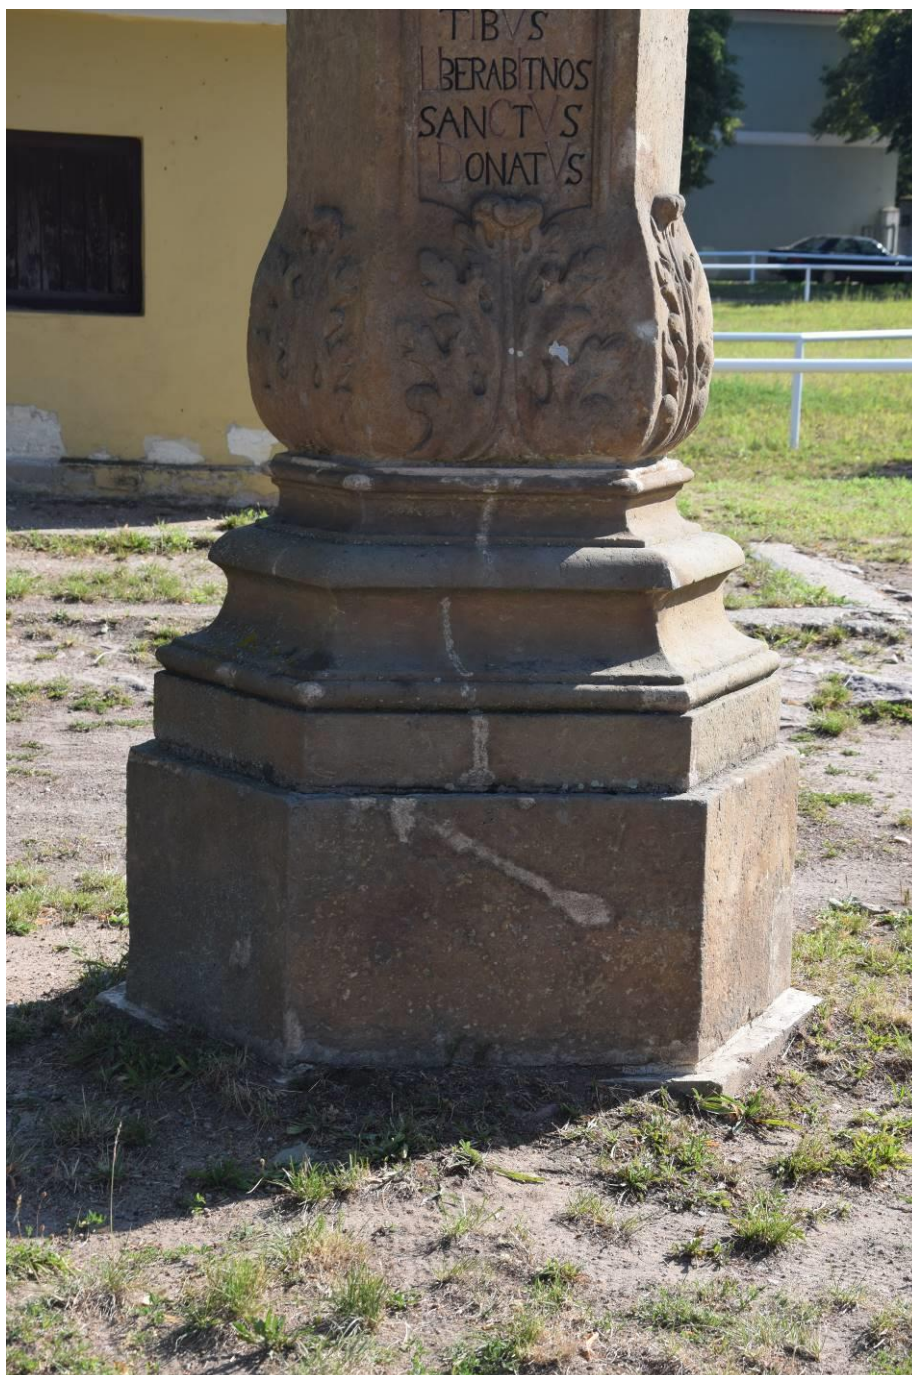
Dílo je provedeno v pískovci. Figura a architektura jsou ručně sekány. Památka byla již dříve restaurována. Památka se dochovala celistvá, jen již není její součástí jedna řada kamenných stupňů. Dále je z velké části pokryta mechy, lišejníky a řasami (biologické zvětrání). Další příčinou poškození je působení dešťové vody (eroze). Zvětrání kamene je viditelné v těchto partiích: nejvíce v dolní část těla – drapérii, nohou a těle, a ve střední a spodní části architektury.

Stav před restaurováním, detail poškození, stav zaznamenán na podzim v roce 2022

- Čištění – šetrné odstranění prachových depozitů, mečů a lišejníků vhodnou technikou nebo kombinací technik (suchá – mechanické čištění, mokrá – pára, tlaková voda). Čištění bude předcházet likvidace biologického napadení kamenného materiálu nástřikem sanačního prostředku.

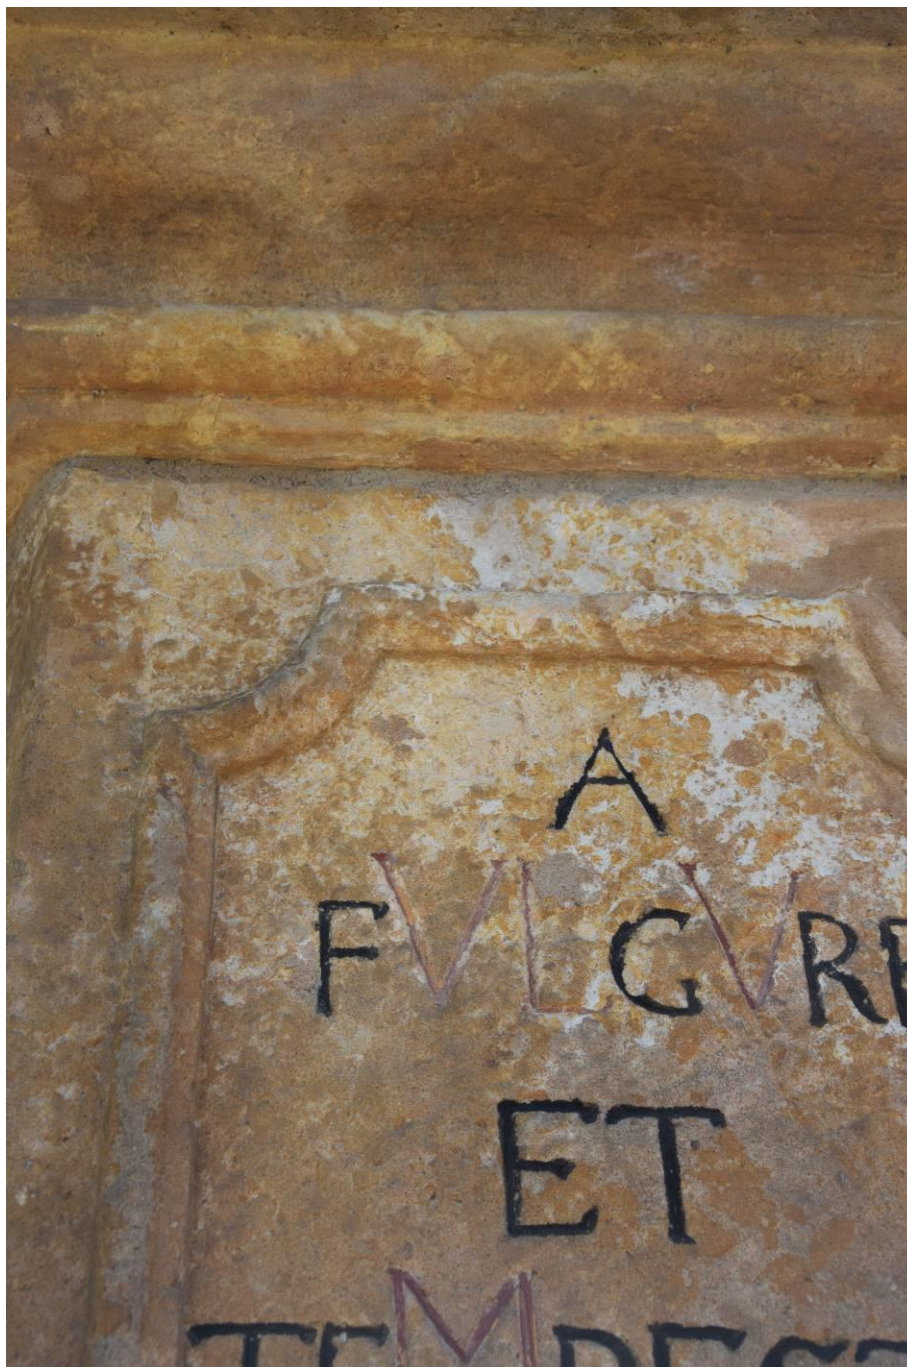
Při poslední opravě byl celý povrch natřen monochromním nažloutlým nátěrem. Tento nátěr musí být ze sochy odstraněn. Barevnost kamene je světle okrové barvy, jak můžeme vidět na obdobné soše sv. Godharda v Selmicích.

Stav před restaurováním, detail poškození, originální barevnost kamene, celkové přetření díla,  
vytažení textu, stav zaznamenán na podzim v roce 2022

- Naměkčení a odstranění nevyhovujících druhotných nátěrů – dojde k odstranění druhotných nátěrů provedených při posledním restaurování díla v roce 1999 a 2007. Bude provedeno jejich mechanické odstranění či ztenčení za pomoci odpovídajících rozpouštědel, čistící pasty a za pomoci páry.

- Barevné sjednocení nově domodelovaných částí sochy i architektury – barevná retuš bude provedena lokálně na nových doplňcích a na rušivých místech.
- Pojeďnání písma. Bude presentována stávající barevnost písmen – černá a červená. Bude provedena jen případná retuš současného vytažení.

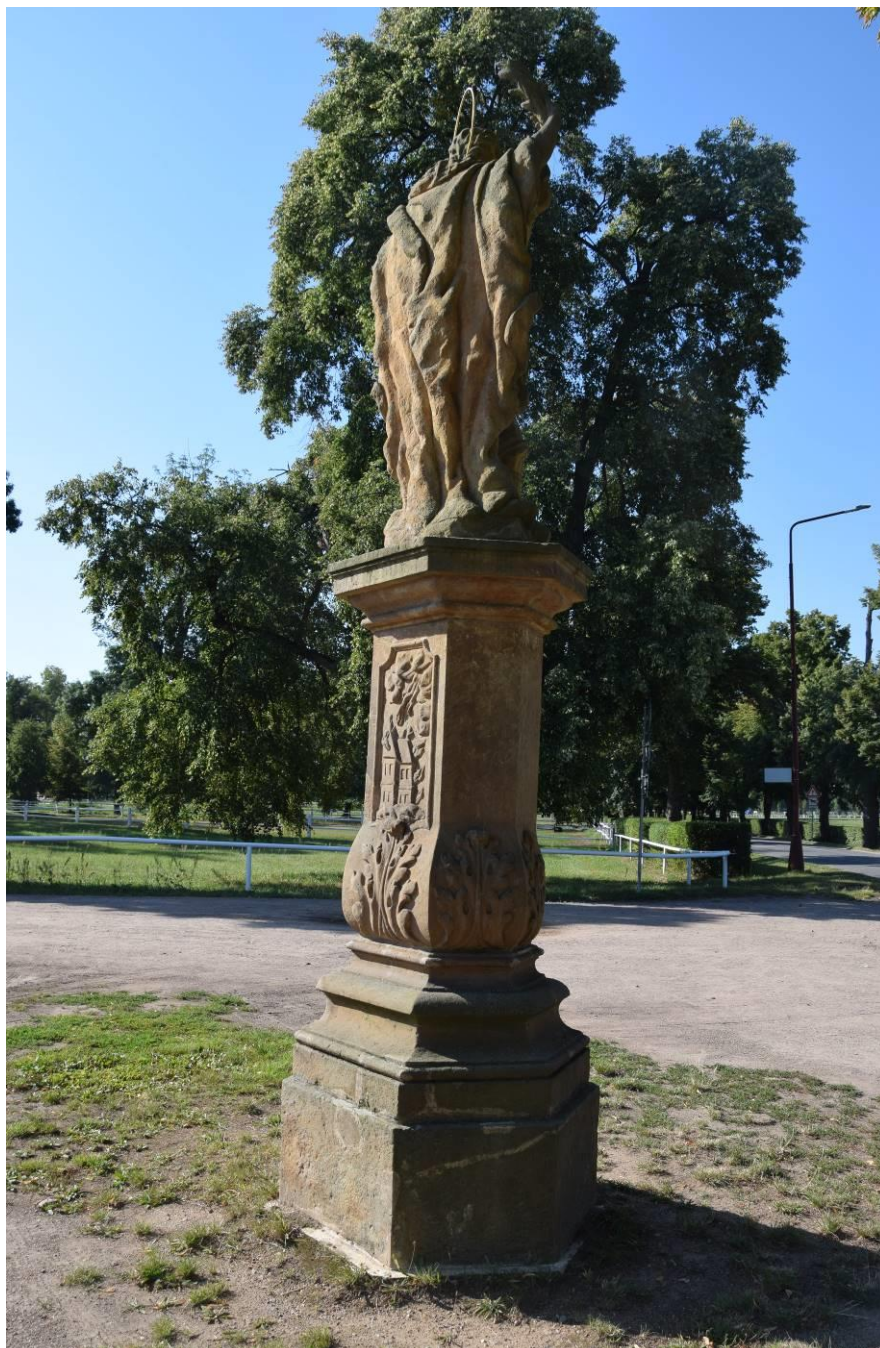
Stav před restaurováním, celek, stav zaznamenaný na podzim v roce 2022

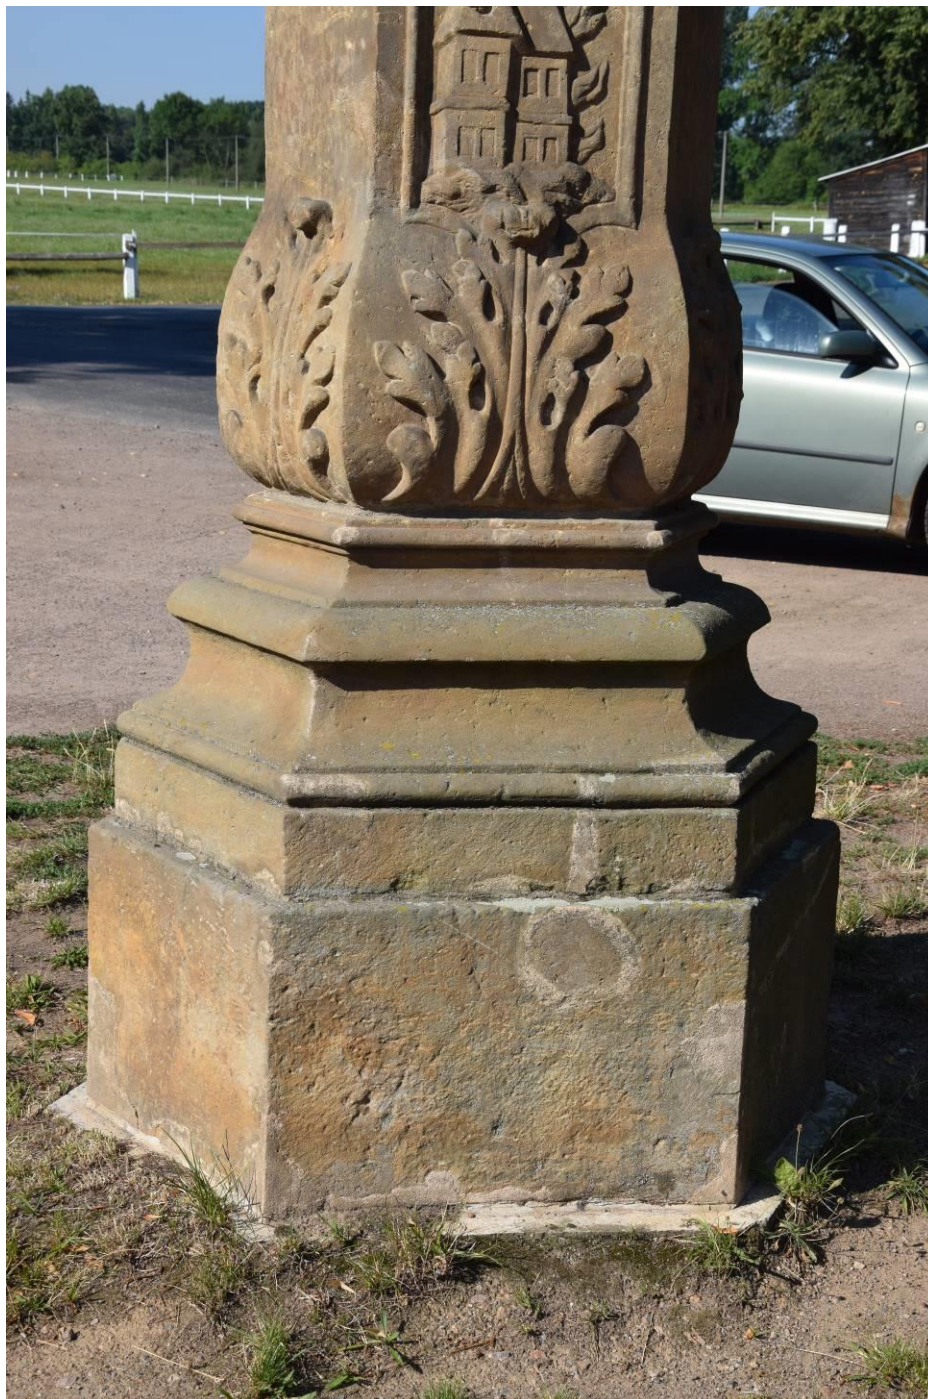
Stav před restaurováním, detail poškození, stav zaznamenán na podzim v roce 2022

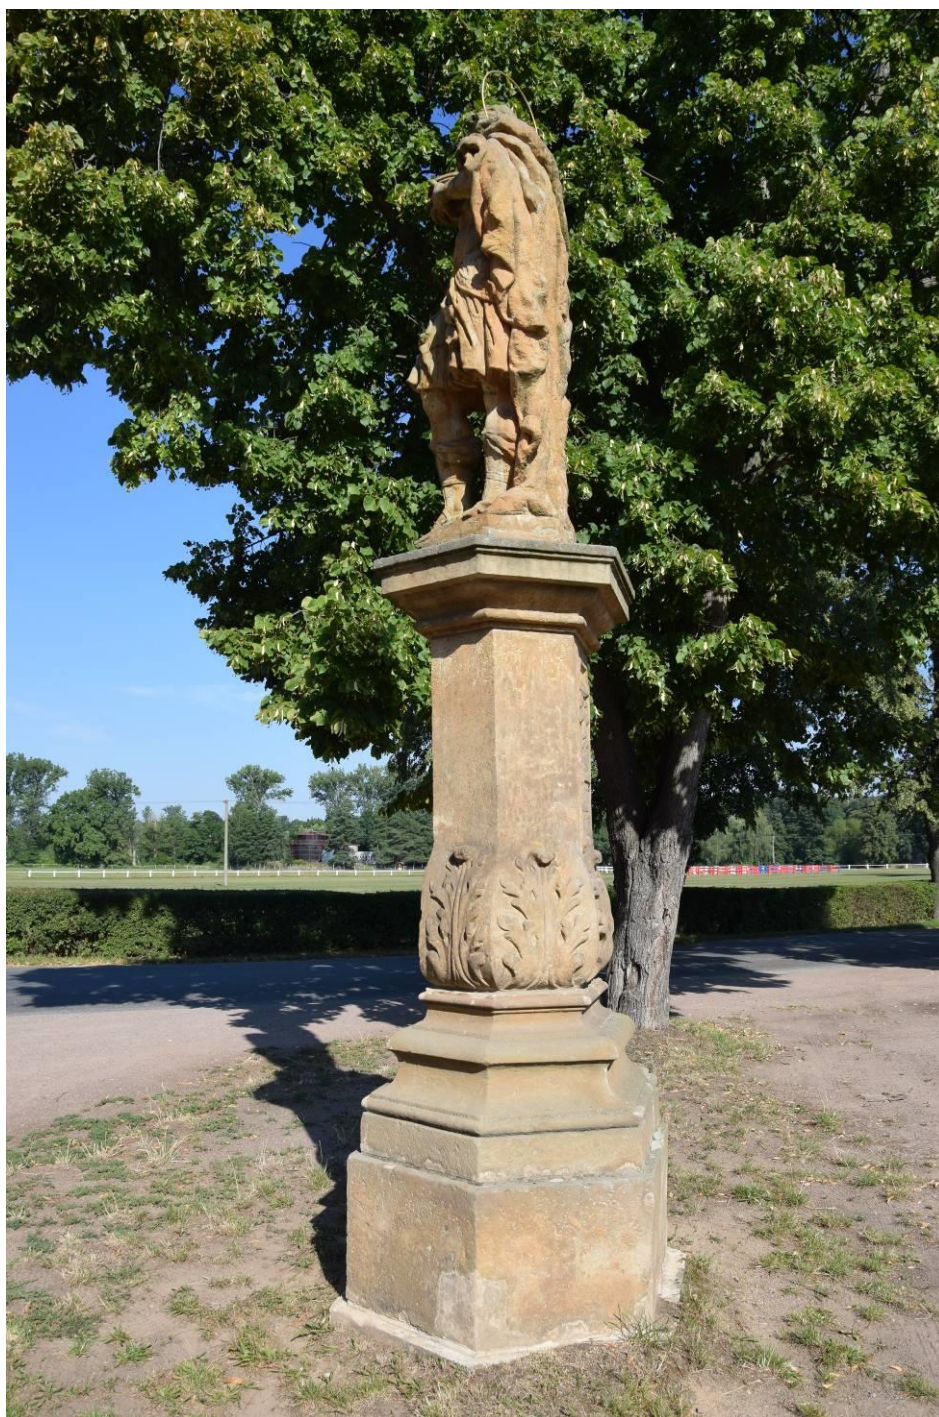
Stav před restaurováním, celek, stav zaznamenán na podzim v roce 2022

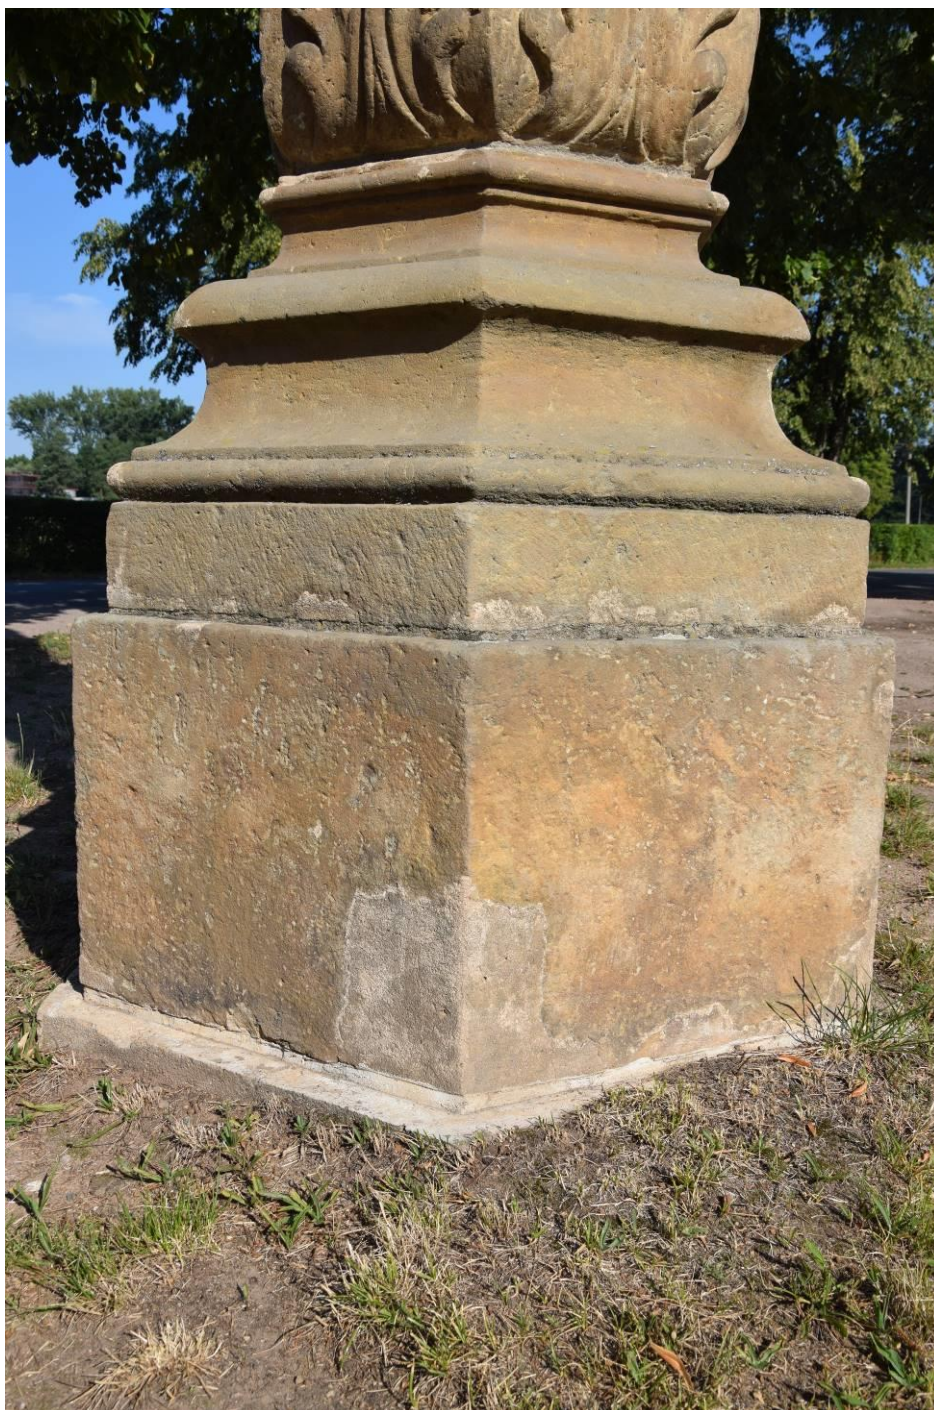
Stav před restaurováním, detail poškození, stav zaznamenán na podzim v roce 2022

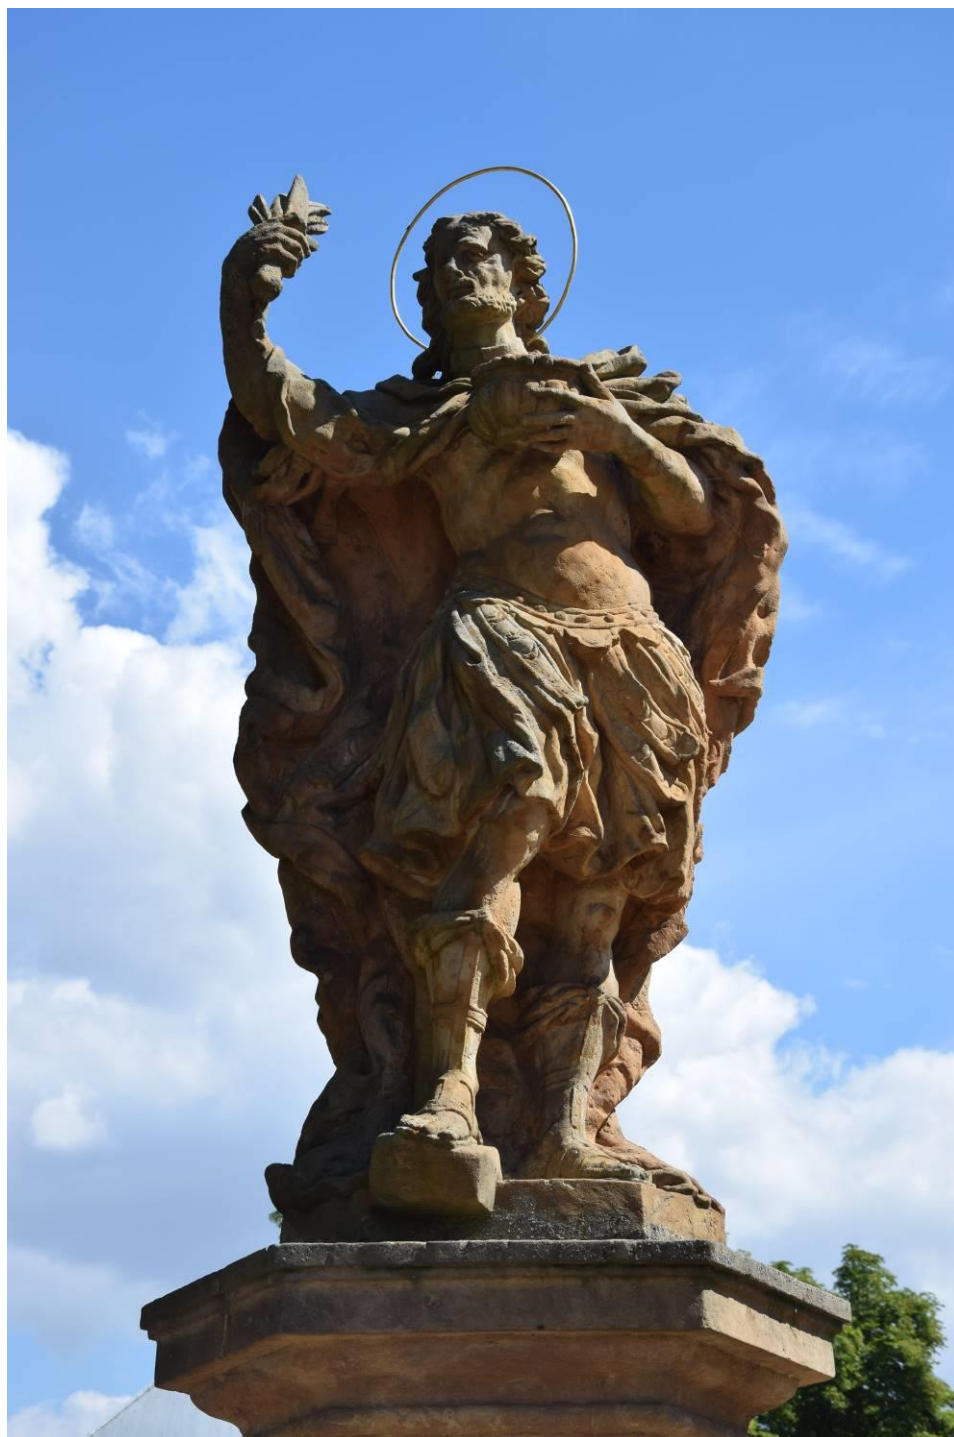
Stav před restaurováním, detail poškození, stav zaznamenán na podzim v roce 2022

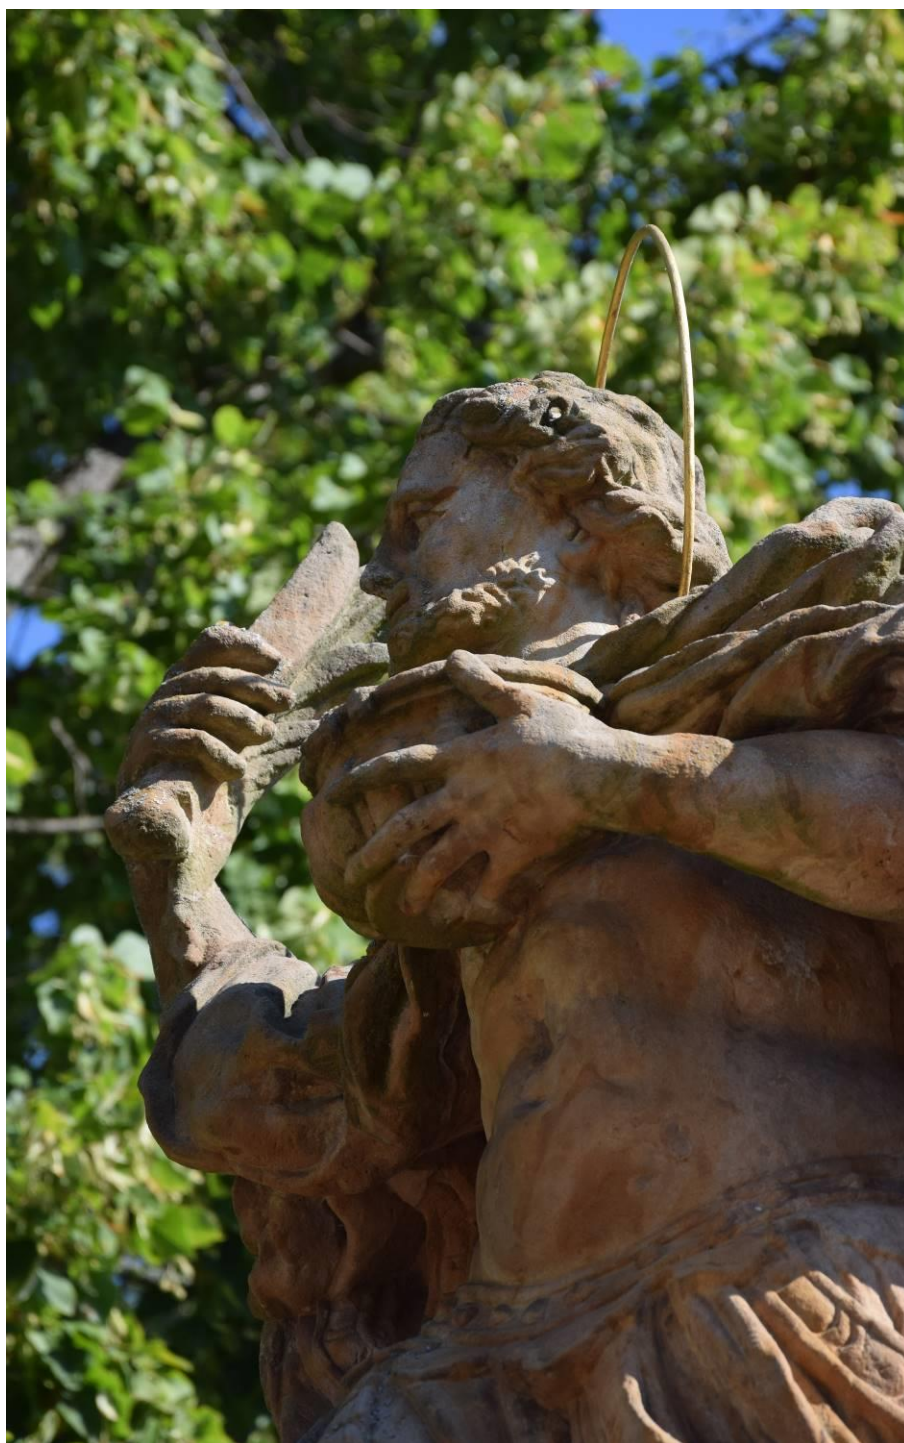
Stav před restaurováním, detail poškození, stav zaznamenan na podzim v roce 2022

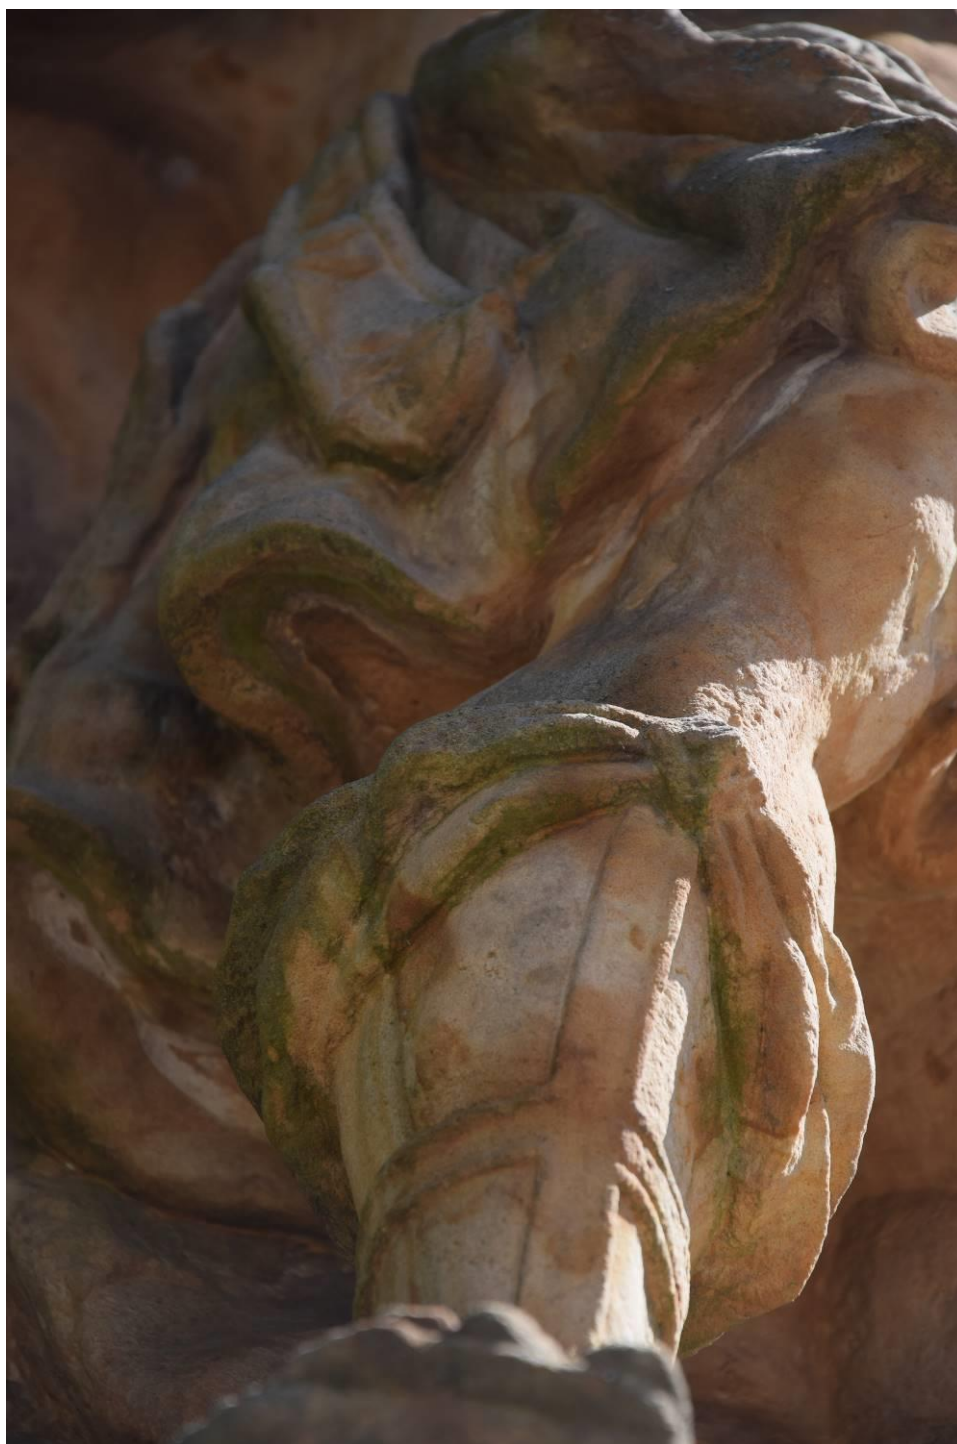
Stav před restaurováním, detail poškození, stav zaznamenaný na podzim v roce 2022

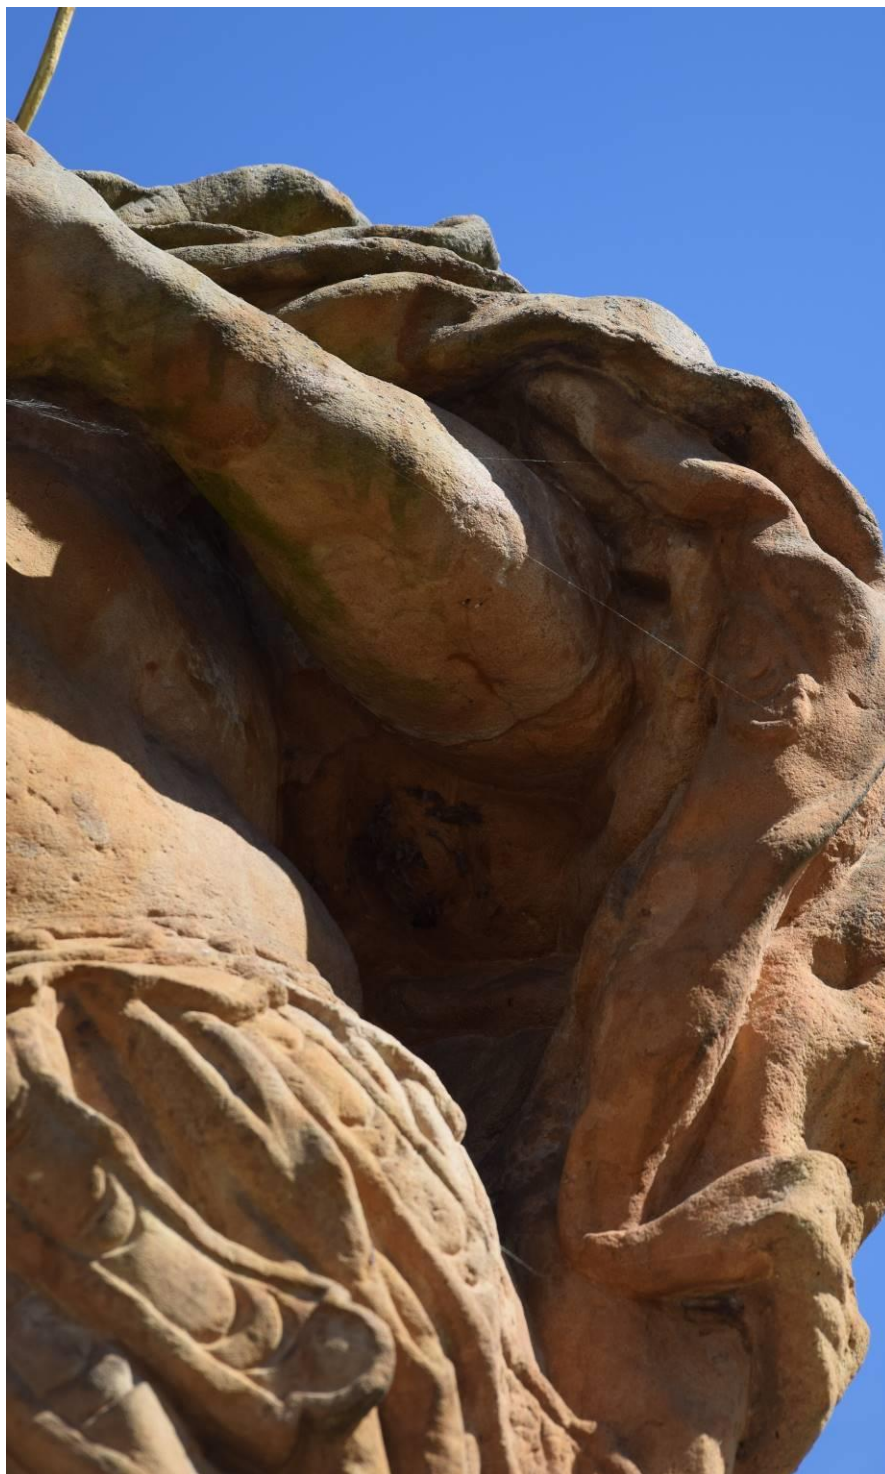
Text vysekaný ve střední části architektury je čitelný. Na plastice jsou dochovány fragmenty možné původní polychromie a to nejvíce v hloubkách modelace postavy sochy sv. Donáta.

Stav před restaurováním, detail poškození, stav zaznamenán na podzim v roce 2022  
Fragmenty pravděpodobně původního barevného pojednání v hloubkách modelace

**Na památce jsou patrné zbytky barevné povrchové úpravy.** V průběhu restaurování by měly být odebrány vzorky, za účelem zjištění možného originálního pojednání. **Tyto fragmenty by měly být zdokumentovány a zakresleny do nákrešů.**

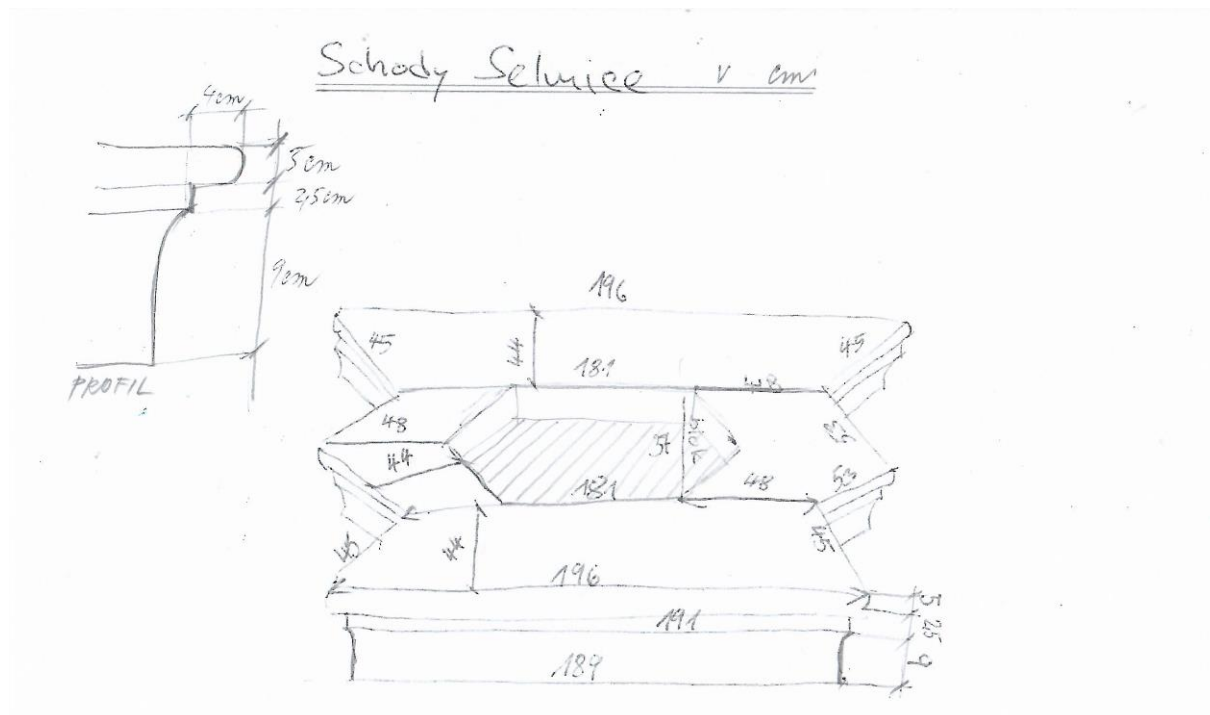
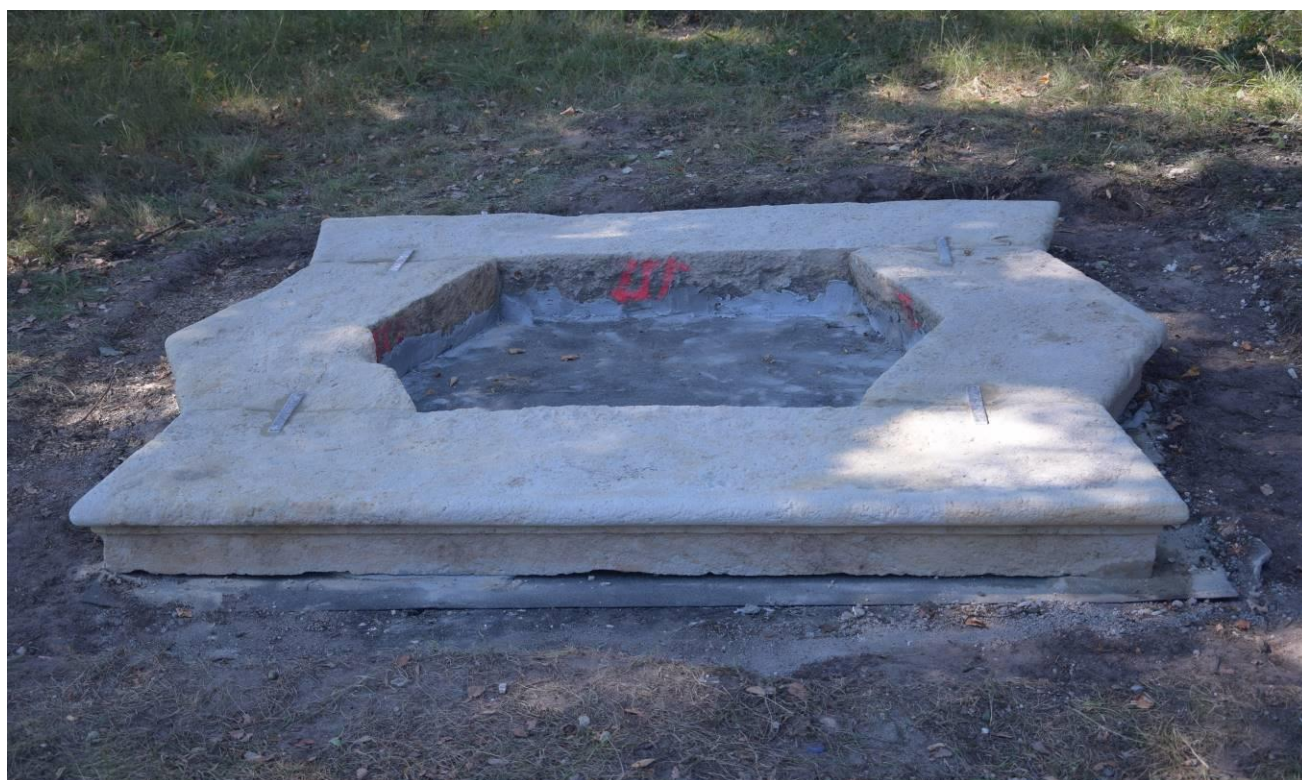
Nákres pro rekonstrukci schodů  
Vzor pro rekonstrukci schodů, schody sochy sv. Gotharda v Selmicích

- **Doporučuji provedení rekonstrukce chybějící jedné řady stupňů ve shodném provedení, jako je tomu u sochy sv. Gotharda v Selmicích viz nákres a fotografie v příloze. Kamenné stupně budou vysekány z přírodního kamene, pískovce, kdy musí být dodrženo tvarosloví a technika kamenického opracování.**

- **Osazení jedné řady schodů – stupně budou osazeny na nový betonový odizolovaný základ. Jednotlivé díly budou sesazeny na vápennou maltu. Jednotlivé kusy budou spojeny novými nerezovými kramlemi - kovářsky opracovanými a povrchově pojeďnány kovářskou černí. Tyto kramle budou vyrobeny z nerez oceli v adekvátních průměrech a délkách.**

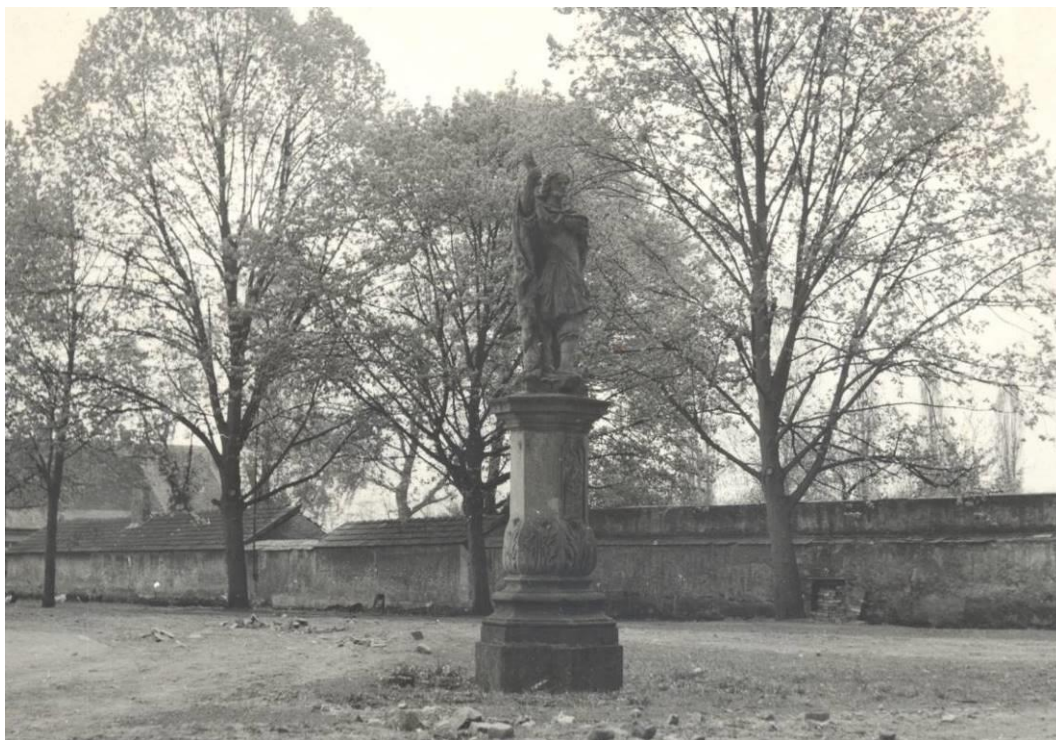
Další místo osazení památky, na pastvinách v blízkosti stájí směrem k Selmicím a nebo u  
Řečanské aleje  
n137 - Kladruby nad Labem 5827-3 - rok 1962  
**Otočený podstavec, na čelní straně reliéf hořícího domu!**

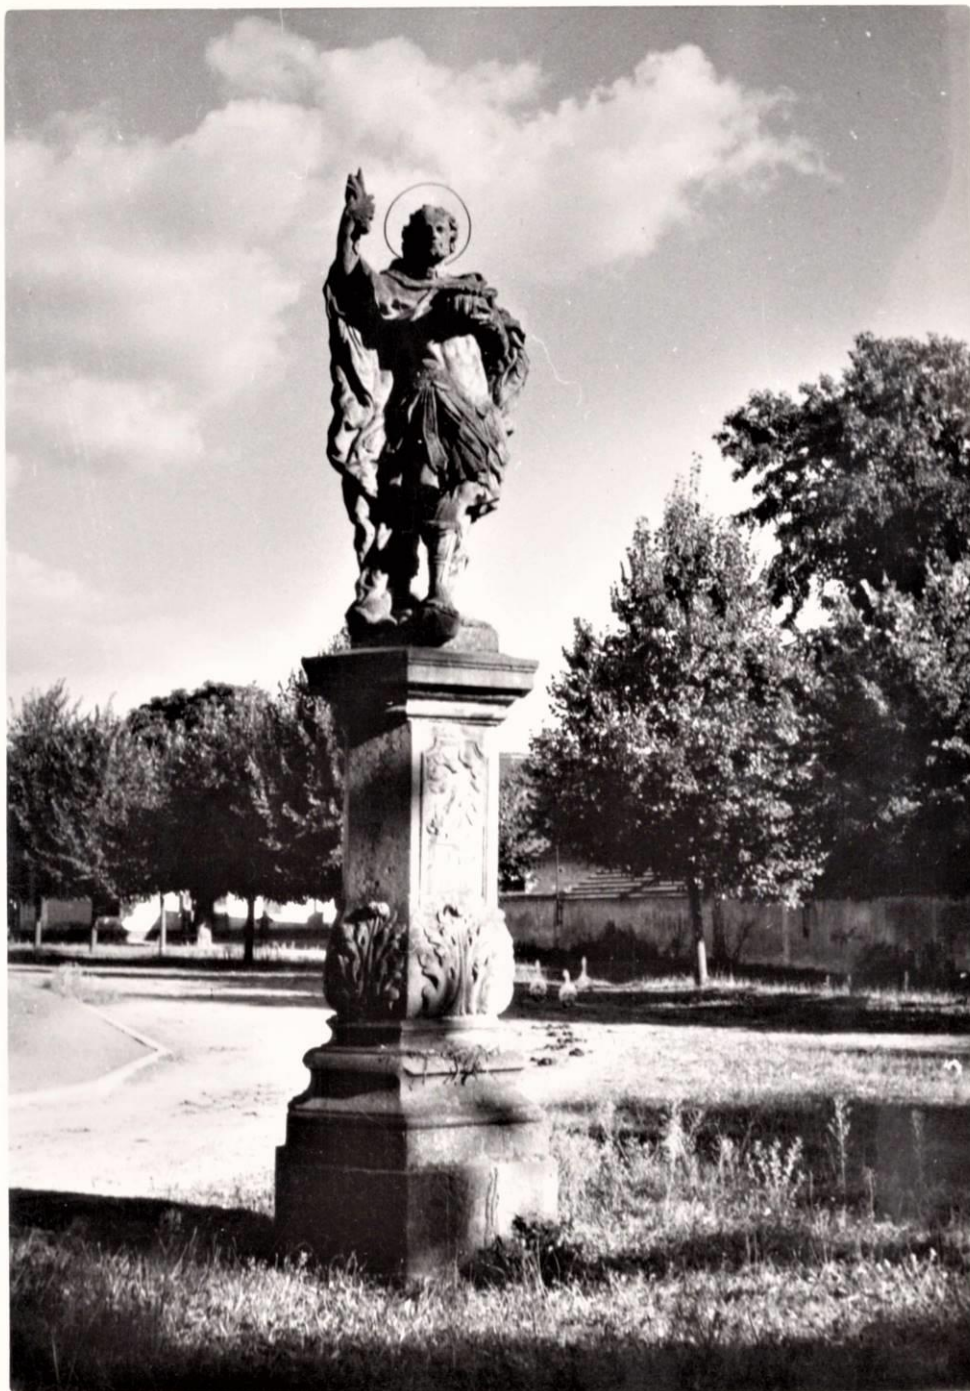
Další místo osazení památky, na pastvinách v blízkosti stájí směrem k Selmicím a nebo u  
Řečanské aleje  
n137 - Kladruby nad Labem 5827-3 - rok 1962  
**Otočený podstavec, na čelní straně reliéf hořícího domu!**

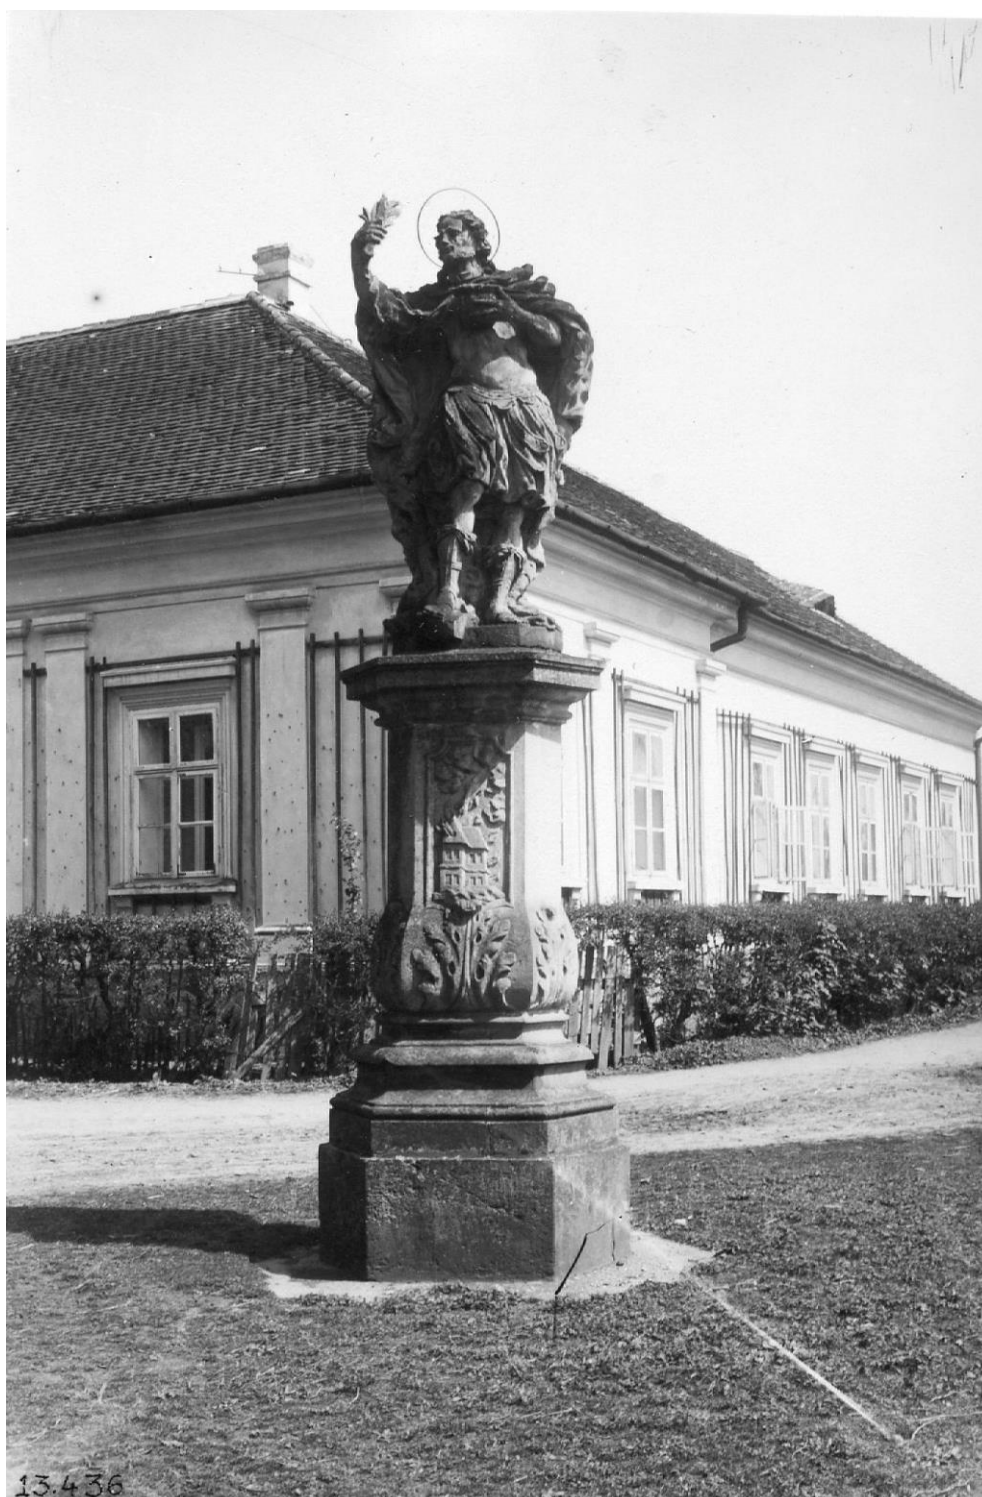
Socha byla v roce 1824 převezena a osazena před bývalou budovu fary, **zde je vidět kamenný šestiboký základ s úrovní okolního terénu**  
**Otočený podstavec, na čelní straně reliéf hořícího domu!**
