**Socha sv. Donáta**  
Kladruby n. L., Pardubický kraj  
Restaurátorský záměr

**Socha sv. Donáta, kulturní památka ČR pod r. č. 16212/6-2096, Areál  
Národního hřebčína Kladruby nad Labem**

zadavatel: Národní hřebčín Kladruby nad Labem

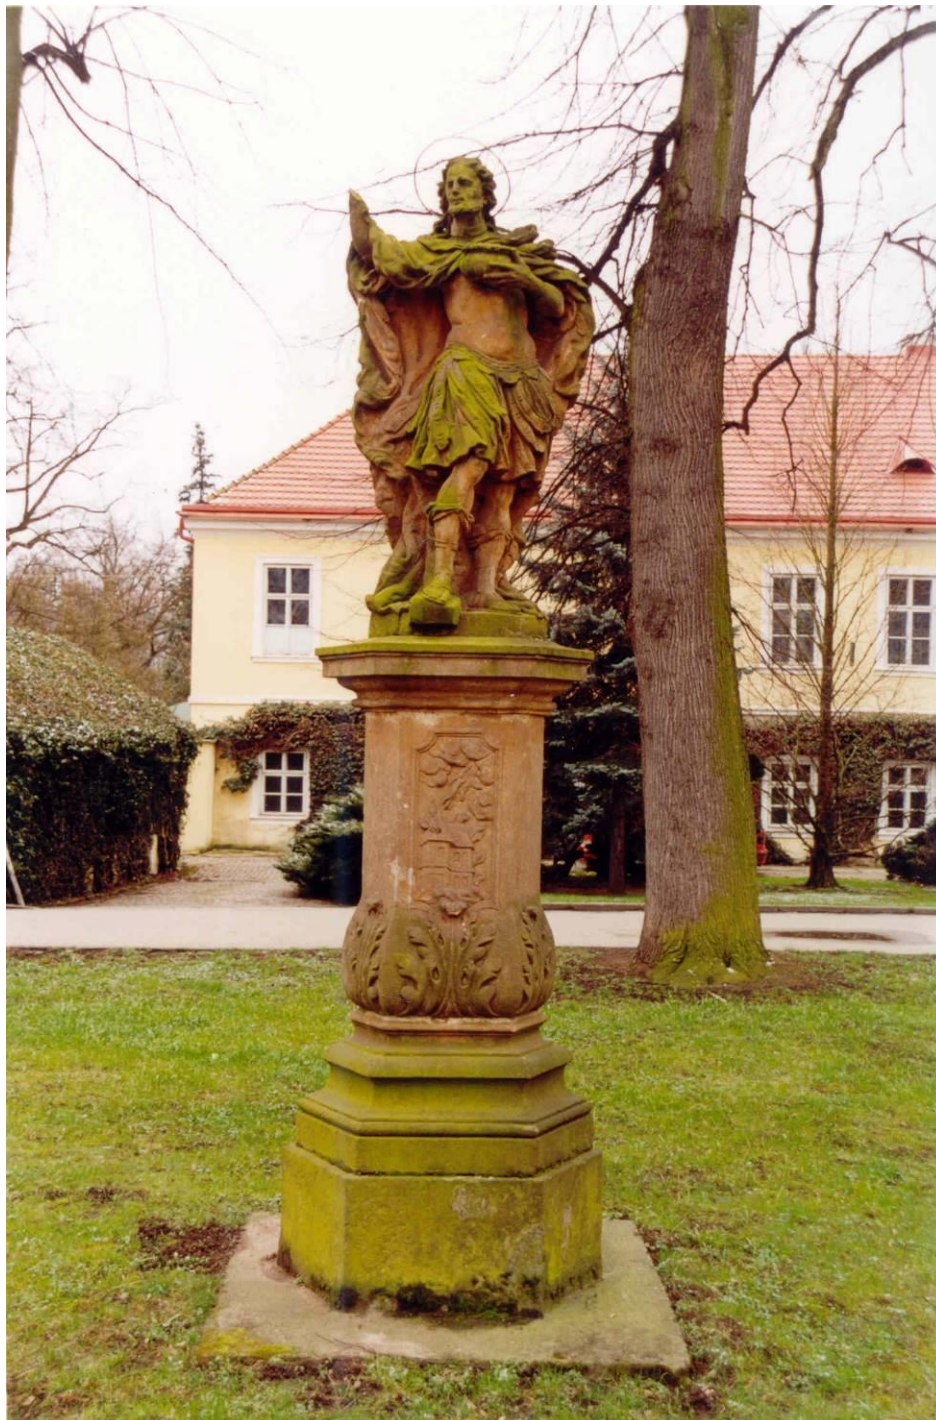
V 70. letech 20. století (rok 1962) byla socha restaurována akad. mal. Karlem Krátkým st. a ml. Z Pardubic. V roce 1999 při velké opravě areálu Hřebčína byla socha osazena na náves před hlavní stájový komplex, kde jí poškodil pád stromu – uražení pravé ruky  
**Otočený podstavec, na čelní straně reliéf hořícího domu!**

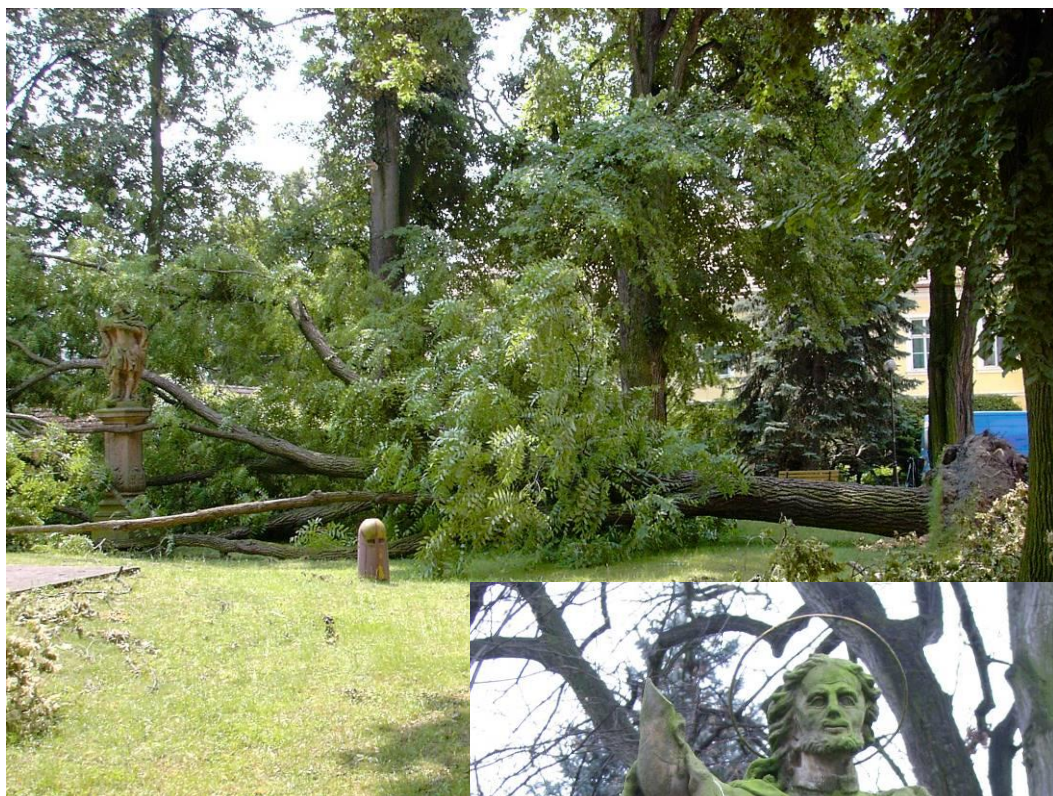
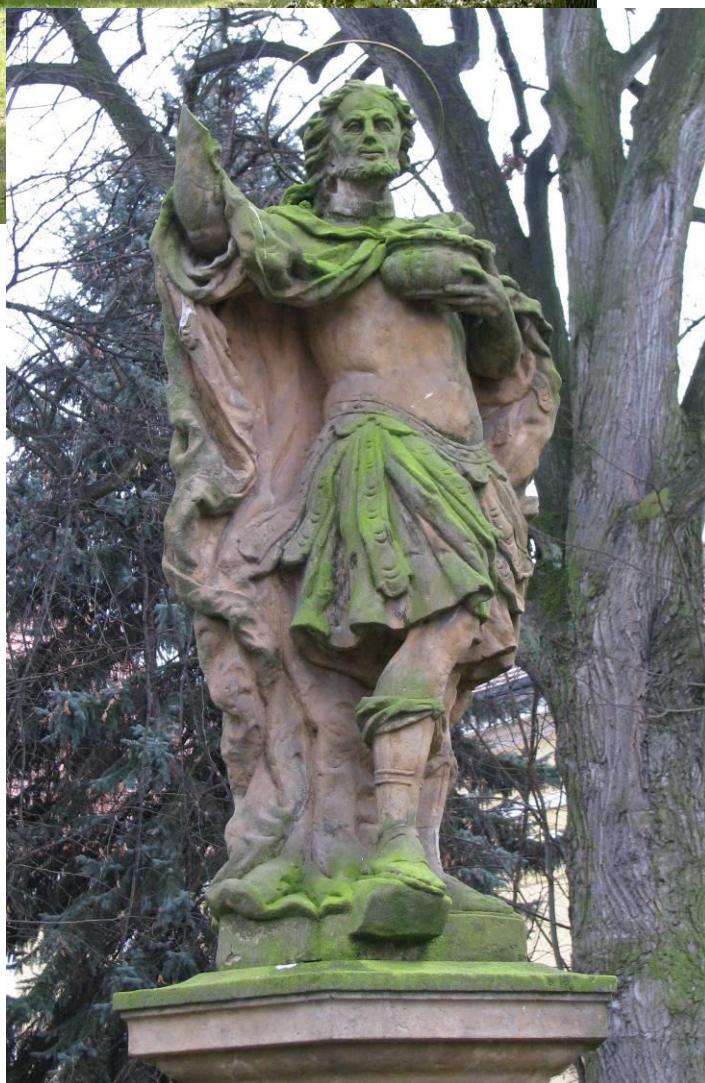
V 70. letech 20. století (rok 1962) byla socha restaurována akad. mal. Karlem Krátkým st. a ml. Z Pardubic. V roce 1999 při velké opravě areálu Hřebčína byla socha osazena na náves před hlavní stájový komplex, kde ji poškodil pád stromu – uražení pravé ruky

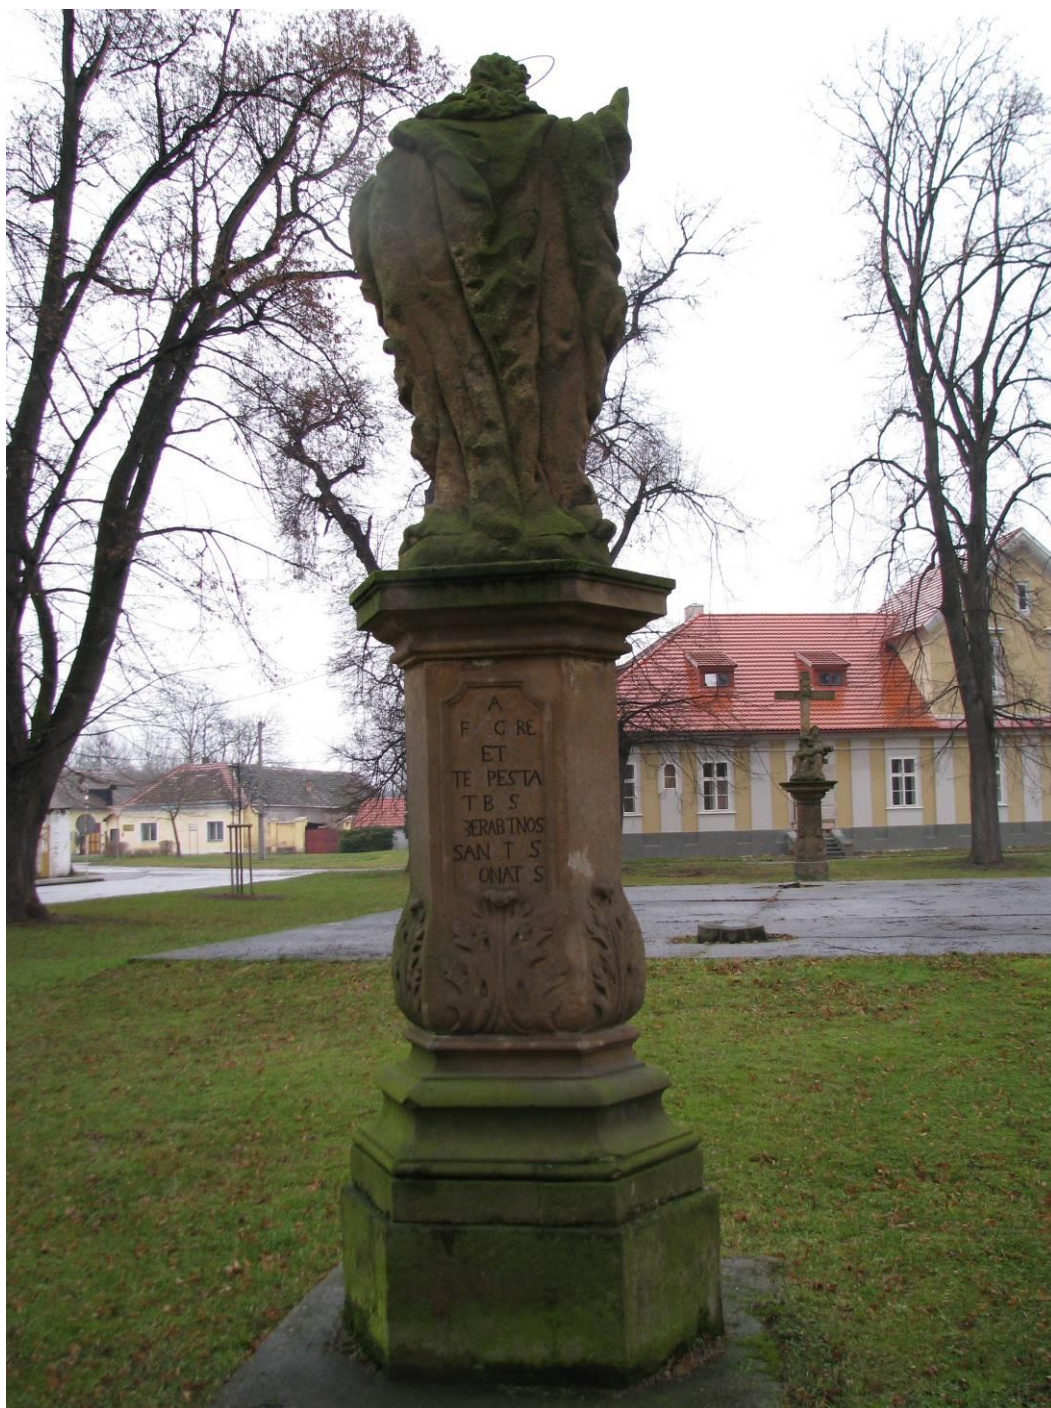
V 70. letech 20. století (rok 1962) byla socha restaurována akad. mal. Karlem Krátkým st. a ml. z Pardubic. V roce 1999 při velké opravě areálu Hřebčína byla socha osazena na náves před hlavní stájový komplex, kde jí poškodil pád stromu – uražení pravé ruky  
**Otočený podstavec, na čelní straně reliéf hořícího domu!**

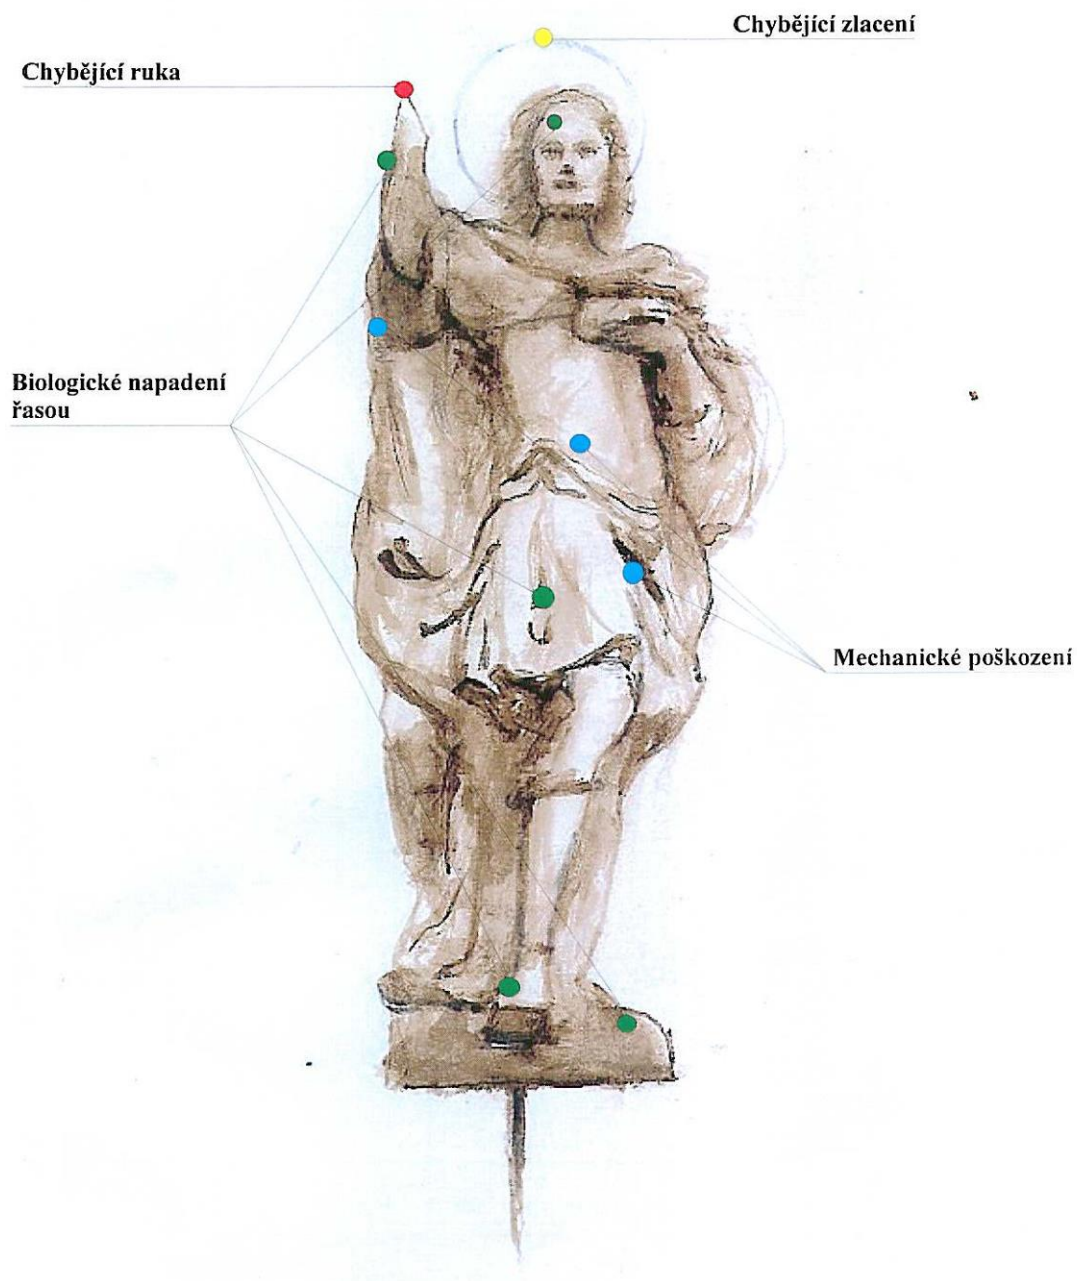
Schématické znázornění poškození a nedostatku na soše v roce 1962  
V 70. letech 20. století (rok 1962) byla socha restaurována akad. mal. Karlem Krátkým st. a ml. Z Pardubic. V roce 1999 při velké opravě areálu Hřebčína byla socha osazena na náves před hlavní stájový komplex, kde jí poškodil pád stromu – uražení pravé ruky

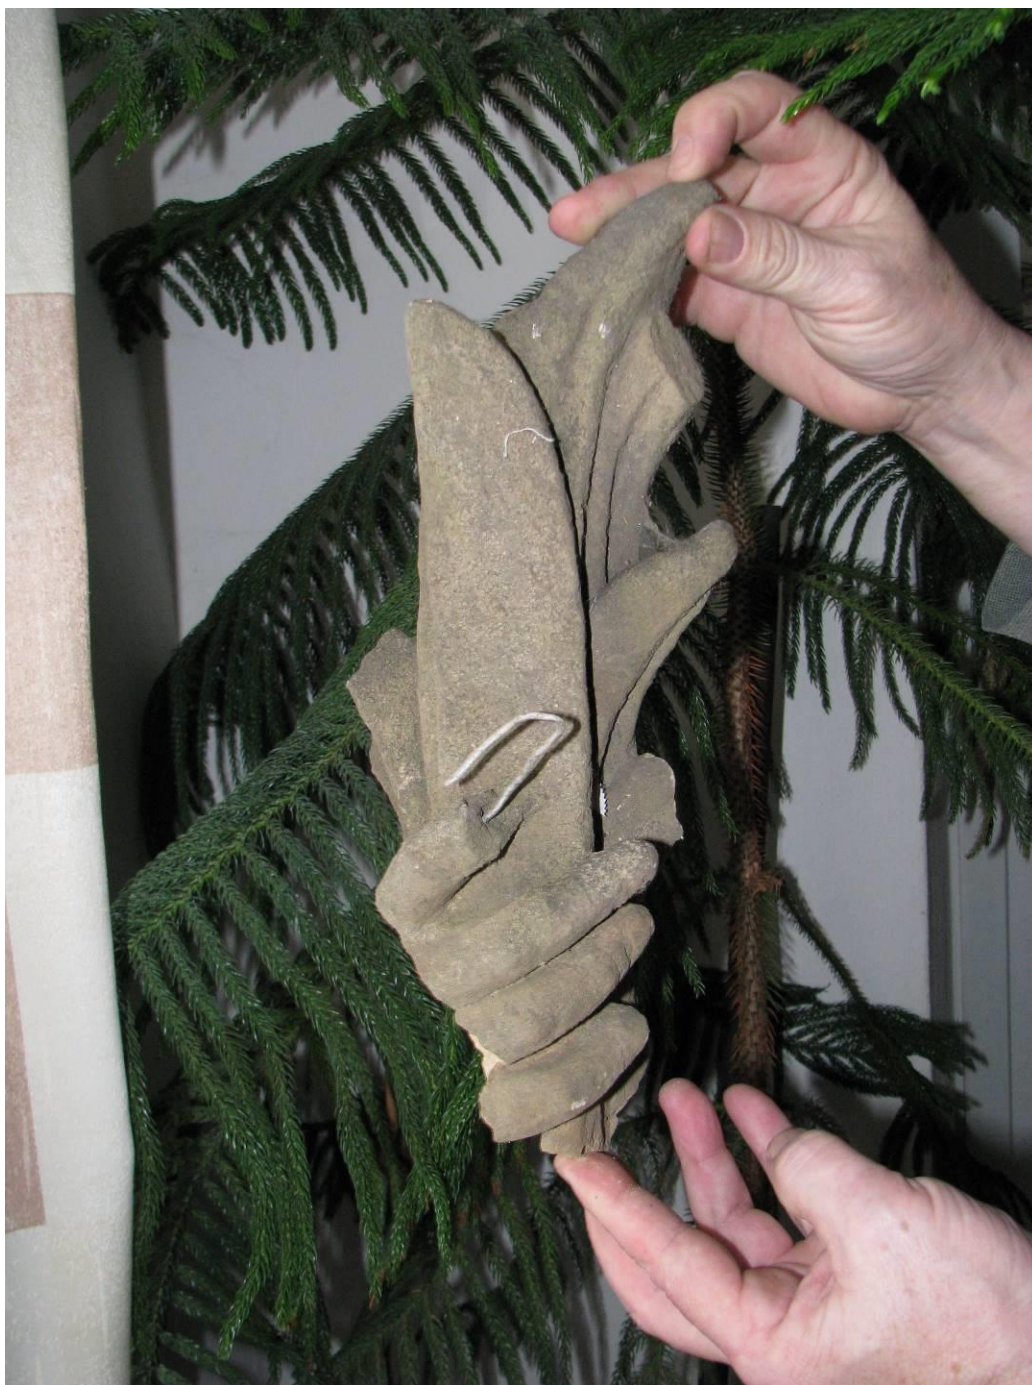
V 70. letech 20. století (rok 1962) byla socha restaurována akad. mal. Karlem Krátkým st. a ml. z Pardubic. V roce 1999 při velké opravě areálu Hřebčína byla socha osazena na náves před hlavní stájový komplex, kde jí poškodil pád stromu – uražení pravé ruky  
Odlomená část pravé ruky pádem stromu!

- Lepení částí – jednotlivé mechanicky poškozené a odlomené části budou zpětně lepeny. Některé části budou vyztuženy trny a čepy z nerez oceli v adekvátních průměrech a délkách.

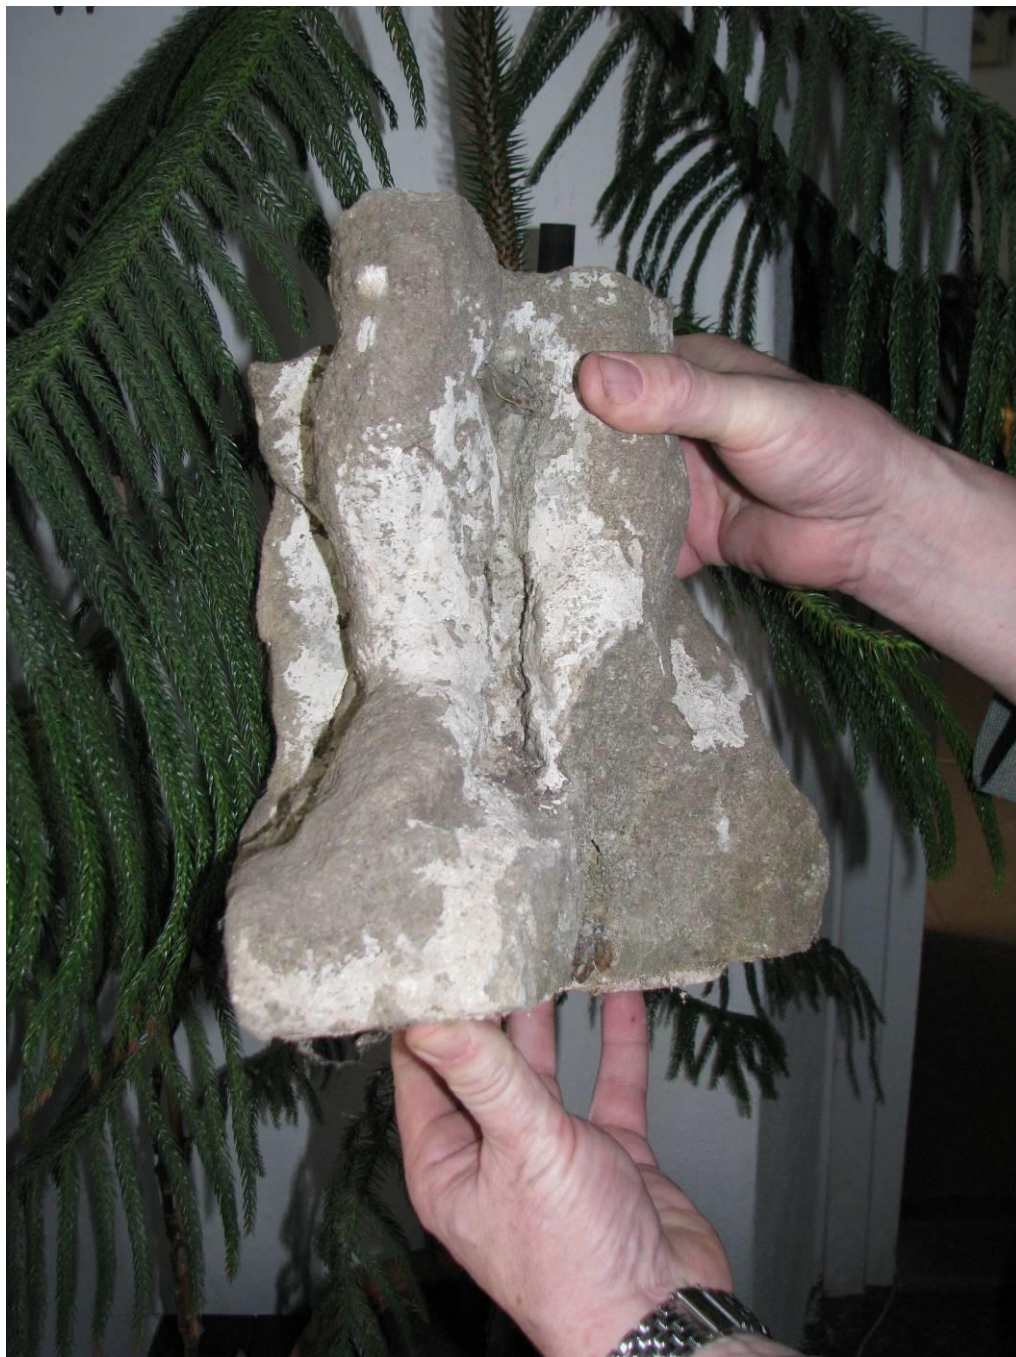
V 70. letech 20. století (rok 1962) byla socha restaurována akad. mal. Karlem Krátkým st. a ml. z Pardubic. V roce 1999 při velké opravě areálu Hřebčína byla socha osazena na náves před hlavní stájový komplex, kde jí poškodil pád stromu – uražení pravé ruky  
Odlomená část drapérie šatu pádem stromu!

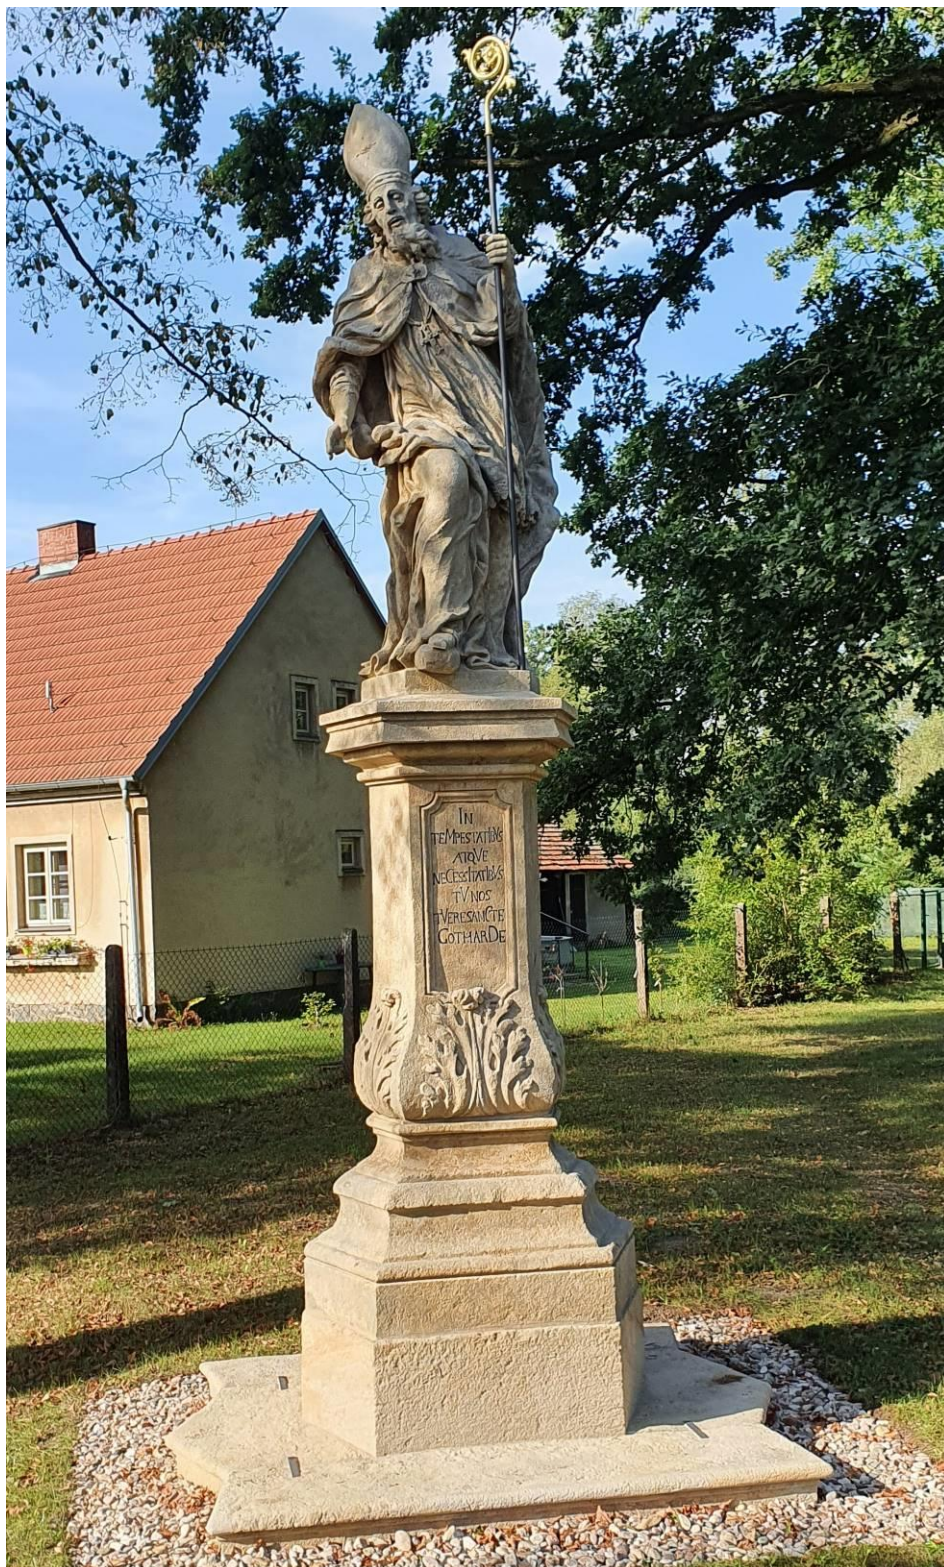
## **Příloha – vzor pro rekonstrukci kamenných stupňů:**

Obdobná sochy sv. Gotharda, areál hřebčína, Selmice, stav po restaurování, 2022  
Socha tvořící pravděpodobně soubor se sochou sv. Donáta

- **Doporučuji provedení rekonstrukce chybějící jedné řady stupňů ve shodném provedení, jako je tomu u sochy sv. Gotharda v Selmicích viz nákres a fotografie v příloze. Kamenné stupně budou vysekány z přírodního kamene, pískovce, kdy musí být dodrženo tvarosloví a technika kamenického opracování.**
