Investor: Povodí Ohře, státní podnik, Bezručova 4219, 430 03 Chomutov			Datum:	
Odpovědný projektant:	Ing. Jaroslav Vrzák		Č. zakázky:	H23-010
Vypracoval:	Ing. Štěpán Krátký		Změna:	-
Akce: OPŠ 07/2021 - Jílovský potok Děčín - Jílové - 7.etapa			Stupeň: DSP	
Název části: DOKUMENTACE OBJEKTŮ			Část:	D
Příloha: HYDROTECHNICKÉ VÝPOČTY			Měřítko: -	Č. přílohy: D.16

D.8 Hydrotechnické výpočty

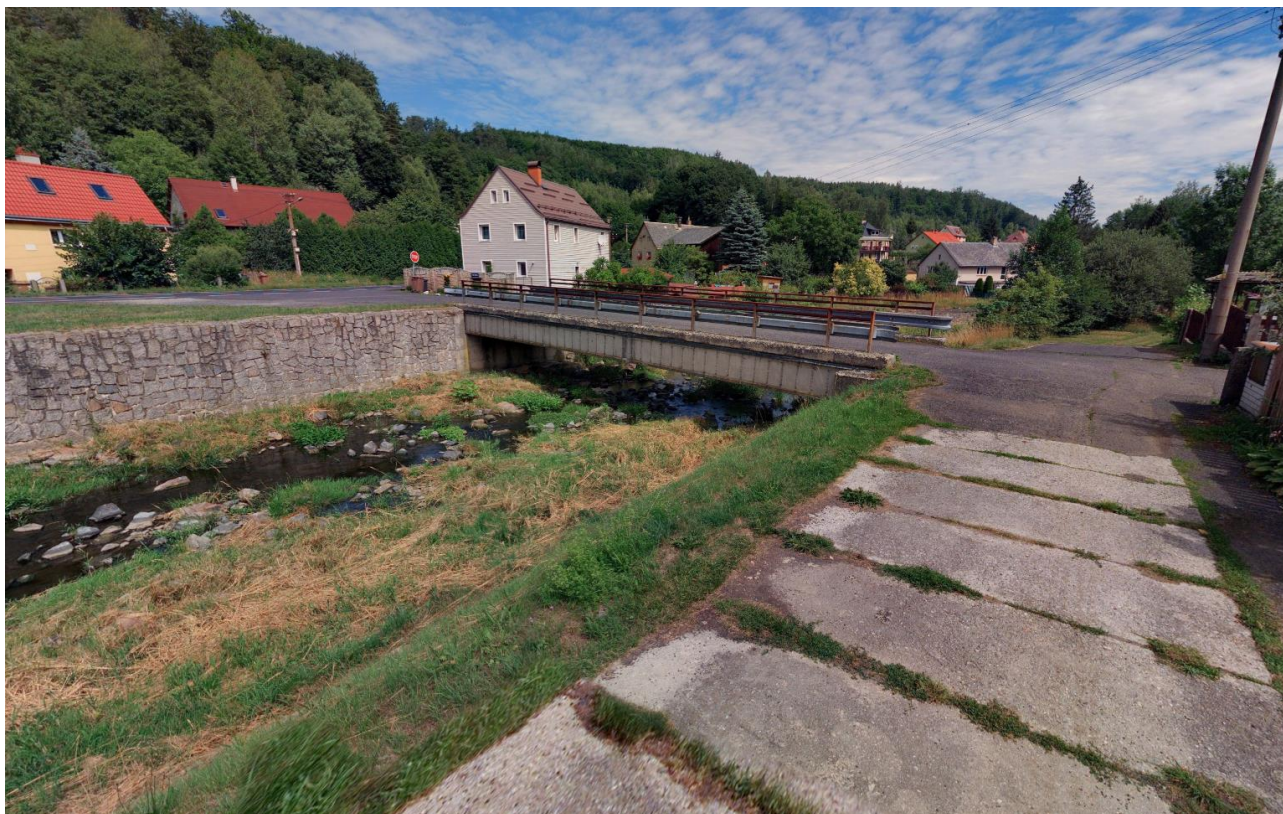
Obrázek 3: Most ul. Příkrá, pohled po směru toku (zdroj: Mapy.cz)

Ř. km cca 7,0-7,2. V úseku dochází ke křížení s mostní konstrukcí. Nad mostem je stávající koryto tvořeno na LB zdí, na PB kamennou dlažbou. Pod mostem se na LB nachází betonová zeď a na PB přírodní svah místy porostlý keři. Mostní svršek je v úrovni horních břehových hran a mostovka s hlavní nosnou konstrukcí celým svým rozměrem zasahuje do průtočného profilu koryta.

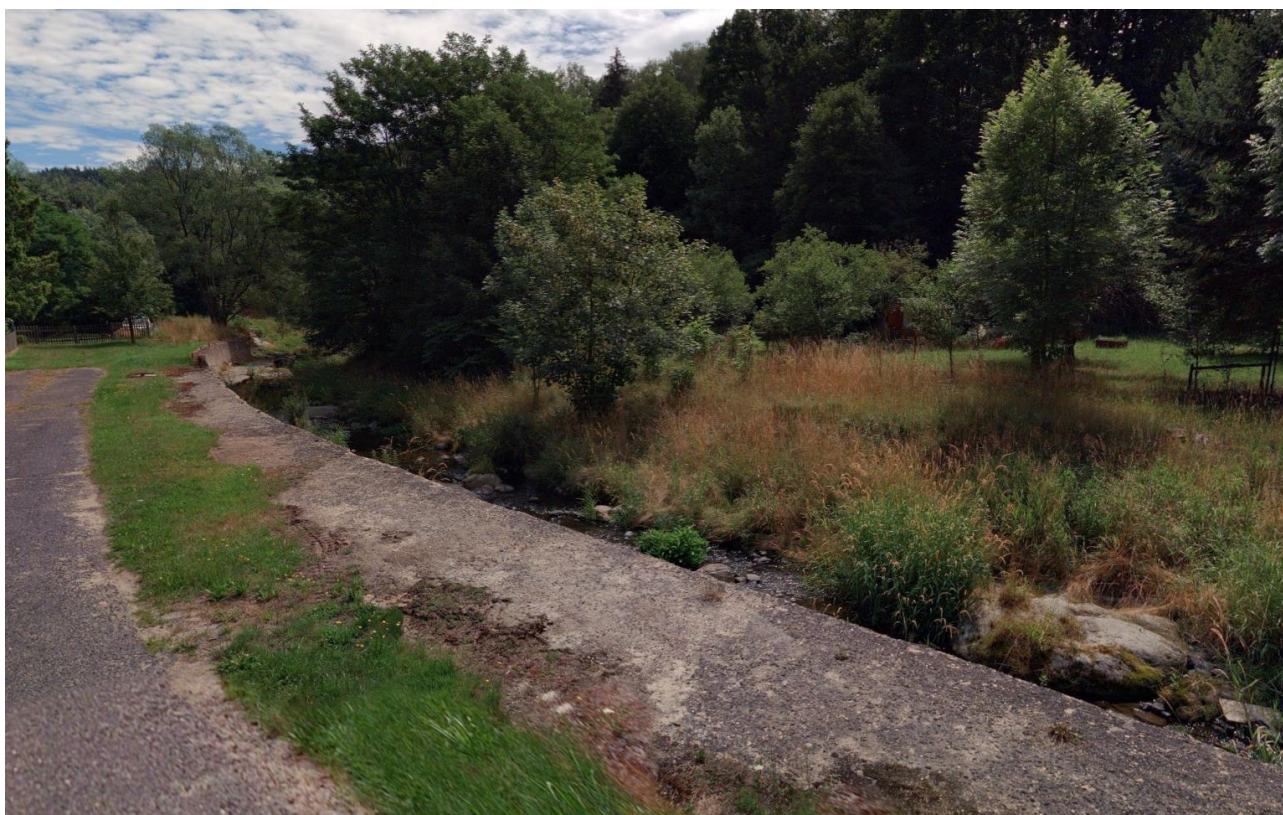
Obrázek 4: Pohled na nejužší místo, řezy 13-14 (zdroj: Mapy.cz)

Dle dosažených výsledků dochází k výraznému zvýšení hladiny v řezu 13 a 14, dále v řezu 9. Řez 13 a 14 je zároveň v části úseku s nejnižší kapacitou. V rámci navazujícího návrhu bude proto uvažováno s rozšířením koryta právě v těchto řezech. Naplavený materiál se nachází v řezu 14-20 a dojde k jeho odstranění.
