ZÁVĚREČNÁ ZPRÁVA

Číslo zakázky 2021-007

SVRATKA, SEDLIŠTĚ U JIMRAMOVA, OBNOVA PŮVODNÍHO KORYTA

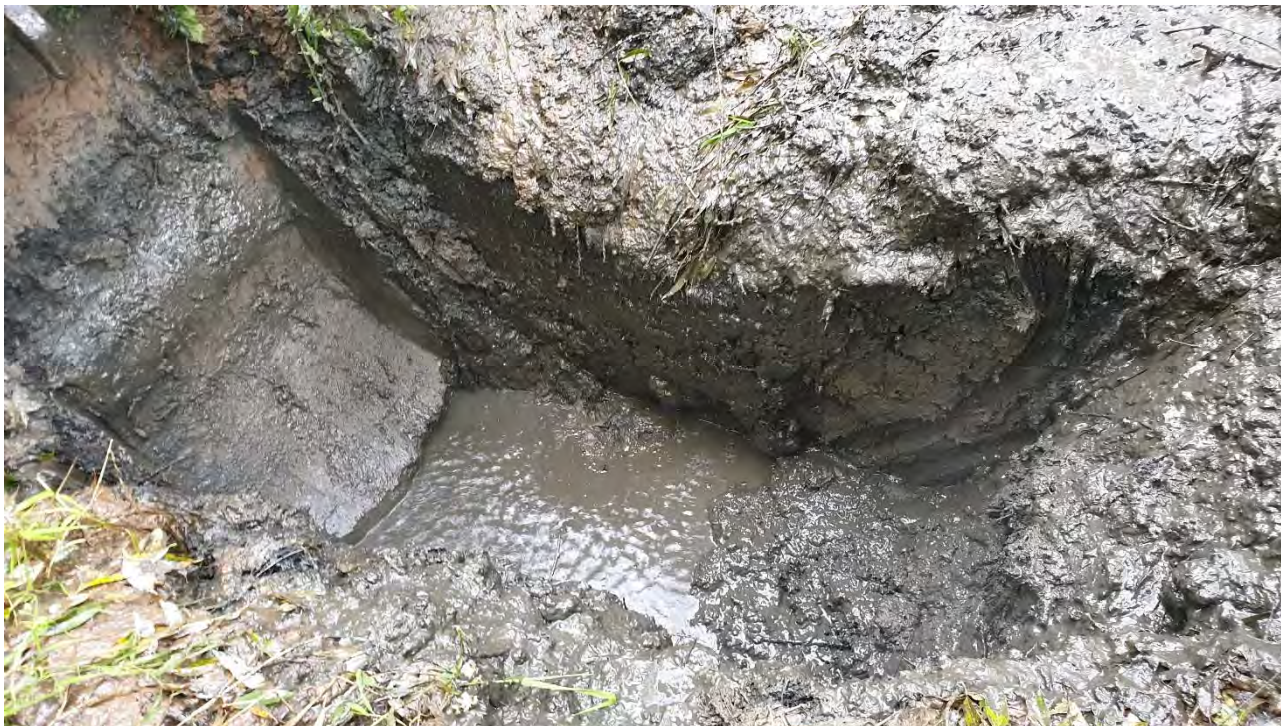
Sonda S1	
Souřadnice	49.6460311 N; 16.2284008 E
Výška	500 m n.m.
Šířka sondy:	0,80 m
Délka sondy:	3,25 m
Konečná hloubka sondy:	2,30 m
HPV:	0,85 m
Popis profilu sondy:	
Y	0 – 0,15: humózní hlína s drnem, s kořeny
F6 MH	0,15 – 0,55: měkké jíly světle hnědé bravy, měkké konzistence, s ojedinělým výskytem valounků
Yh	0,65 – 1,90: sediment bahnitý, tmavě hnědé až černé barvy, se značným obsahem zetlelých částí vegetace a organických zbytků, kašovitě až tekuté konzistence, s hloubkou rozbředlé
F8 CE	1,90 – 2,20: jíly extrémně plastické, tmavě hnědé barvy, tekuté konzistence,
Y	2,30: pevný kamenný podklad, zřejmě původní koryto ramene řeky, nebylo možné odkrýt pro silné přítoky kašovitě hmoty do výkopu sondy

Obr. 01: Dokumentační foto sondy S1, výkop po konečnou hloubku sondy, zeminy kašovité, zřejmé přítoky vody do výkopu

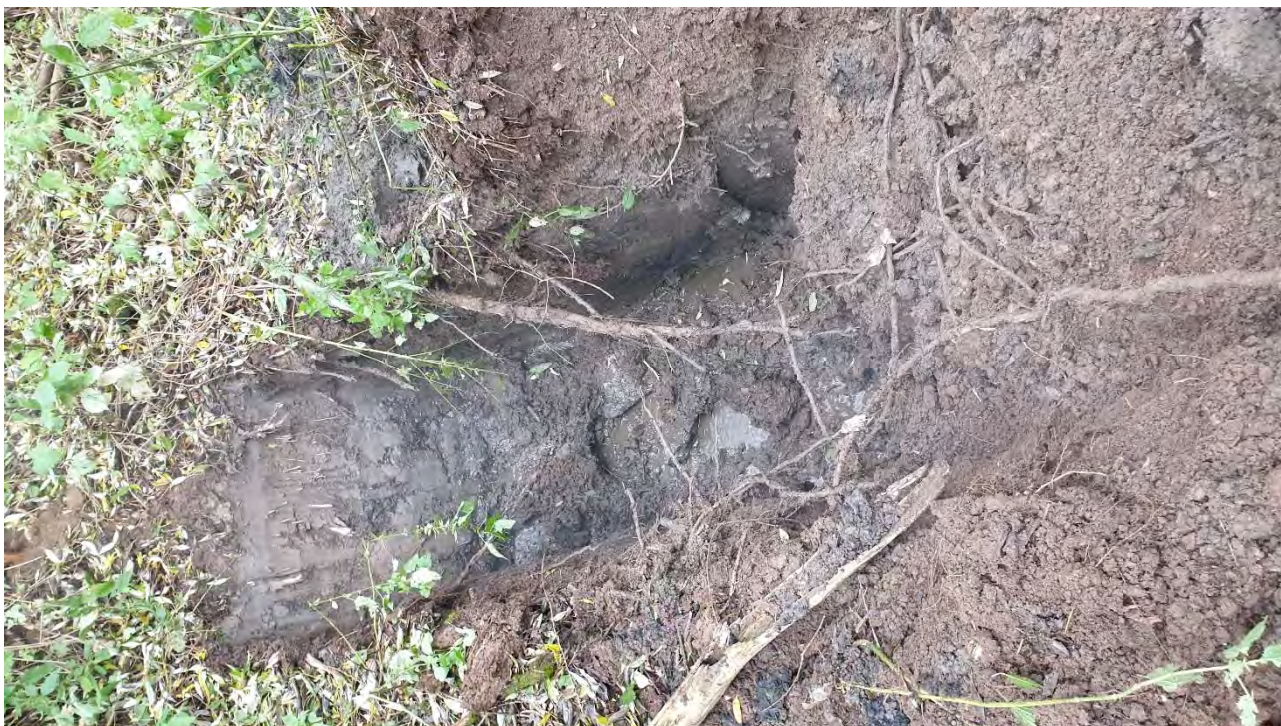
Sonda S2	
Souřadnice	49.6327211 N; 16.2231903 E
Výška	500 m n.m.
Šířka sondy:	0,85 m
Délka sondy:	3,0 m
Konečná hloubka sondy:	1,35 m
HPV:	0,5 m
Popis profilu sondy:	
Y	0 – 0,15: humózní hlína s drnem, s kořeny
Yh	0,15 – 1,60: sediment bahnitý, tmavě hnědé až černé barvy, se značným obsahem zetlelých částí vegetace a organických zbytků, kašovitě až tekuté konzistence, s hloubkou rozbředlé
Y	1,60: pevný kamenný podklad, zřejmě původní koryto ramene řeky, nebylo možné odkrýt pro silné přítoky kašovitě hmoty do výkopu sondy

Obr. 02: Dokumentační foto sondy S2, výkop po konečnou hloubku sondy

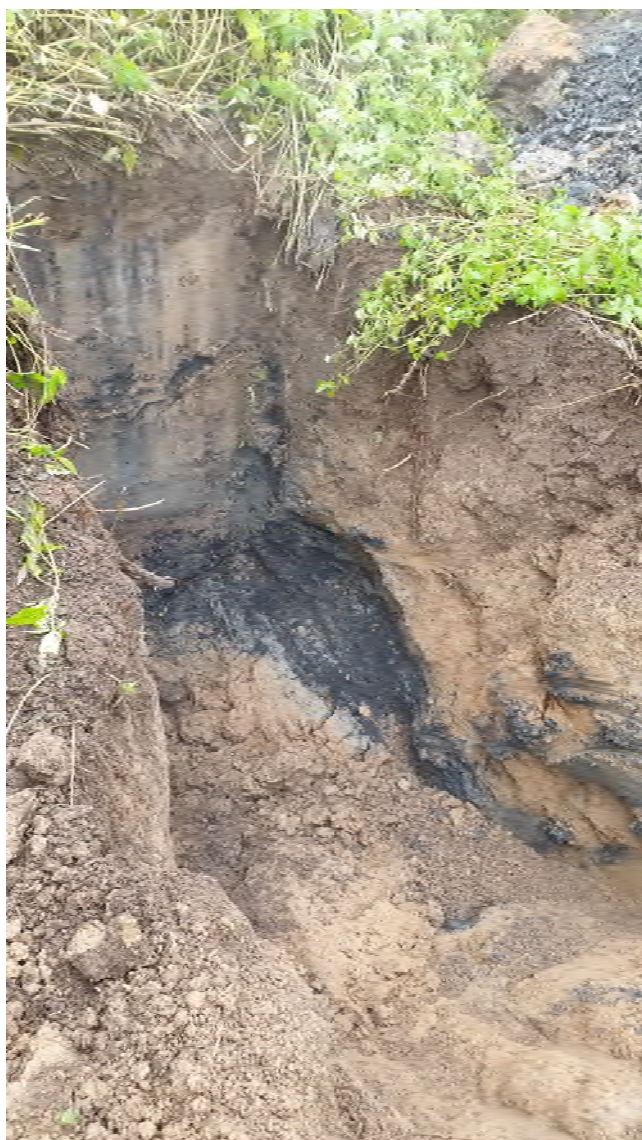
Sonda S3	
Souřadnice	49.6463825 N; 16.2293275E
Výška	500 m n.m.
Šířka sondy:	0,85 m
Délka sondy:	2,5 m
Konečná hloubka sondy:	1,30 m
HPV:	0,45 m
Popis profilu sondy:	
Y	0 – 0,20: humózní hlína s drnem, s kořeny
F4/F7	0,20 – 0,30: sediment jílovito bahnitý, tmavě hnědé až černé barvy, se značným obsahem zetlelých částí vegetace a organických zbytků, měkké až kašovitě konzistence, s příměsí písků šedých
F2/F4	0,30 – 0,80 jíly písčité světle hnědé barvy, s písčitými proplástky šedé barvy, občasný výskyt valounků do 30 mm
S5	0,80 – 1,10: písky jílovité s příměsí štěrku, tmavě šedé barvy, zvodnělé a ž tekuté, četný výskyt vegetačních částí, výskyt valounků do 70 mm
Y	1,60: pevný kamenný podklad, zřejmě původní koryto ramene řeky, nebylo možné odkrýt pro silné přítoky kašovitě hmoty do výkopu sondy

Obr. 03: Dokumentační foto sondy S3,
výkop po konečnou hloubku sondy

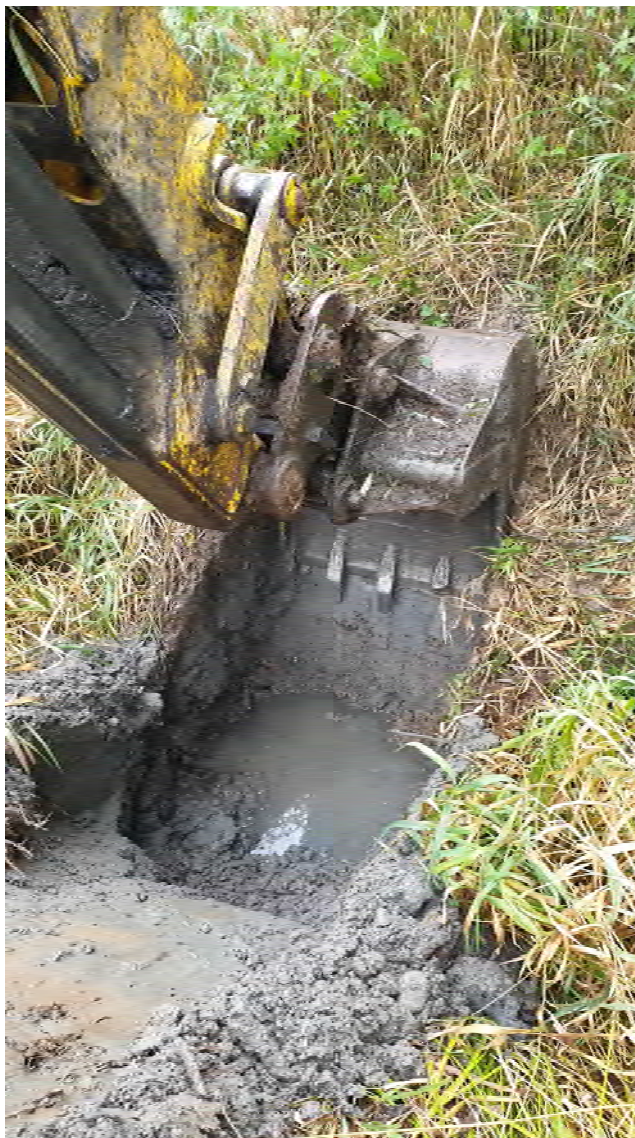
Sonda S4	
Souřadnice	49.6327211N; 16.2231903 E
Výška	501,5 m n.m.
Šířka sondy:	0,85 m
Délka sondy:	3,0 m
Konečná hloubka sondy:	2,10 m
HPV:	1,80 m
Popis profilu sondy:	
Y	0 – 0,20: humózní hlína s drnem, s kořeny
F4/F7	0,20 – 0,60: sediment jílovito bahnitý, tmavě hnědé až černé barvy, se značným obsahem zetlelých částí vegetace a organických zbytků, měkké až kašovitě konzistence, s příměsí písků šedých
Yh	0,60 – 0,80: sediment bahnitý, tmavě hnědé až černé barvy, se značným obsahem zetlelých částí vegetace a organických zbytků, kašovitě až tekuté konzistence, s hloubkou rozbředlé
F2/F4	0,80 – 1,30 jíly písčité světle hnědé barvy, s písčitými proplástky šedé barvy, občasný výskyt valounků do 30 mm
S5	1,30 – 1,70: písky jílovité s příměsí štěrku, tmavě šedé barvy, zvodnělé a ž tekuté, četný výskyt vegetačních částí, výskyt valounků do 70 mm
G5	1,70 – 2,10: štěrky jílovité, silně zvodnělé, s hloubkou přibývá ostrohranných úlomků štěrku, velikosti do 0,15 m

Obr. 04: Dokumentační foto sondy S4,
výkop po konečnou hloubku sondy

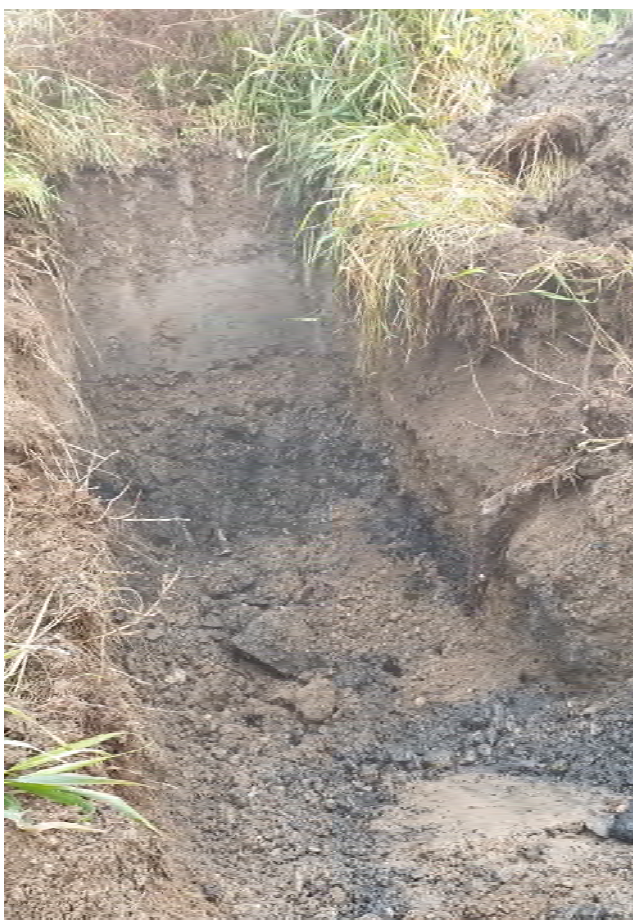
Sonda S5	
Souřadnice	49.6465842 N; 16.2282811 E
Výška	499,50 m n.m.
Šířka sondy:	0,85 m
Délka sondy:	3,5 m
Konečná hloubka sondy:	2,15 m
HPV:	1,85 m
Popis profilu sondy:	
Y	0 – 0,20: humózní hlína s drnem, s kořeny
F4/F7	0,20 – 0,60: sediment jílovito bahnitý, tmavě hnědé až černé barvy, se značným obsahem zetlelých částí vegetace a organických zbytků, měkké až kašovitě konzistence, s příměsí písků šedých
Yh	0,60 – 0,80: sediment bahnitý, tmavě hnědé až černé barvy, se značným obsahem zetlelých částí vegetace a organických zbytků, kašovitě až tekuté konzistence, s hloubkou rozbředlé
F2/F4	0,80 – 1,30 jíly písčité světle hnědé barvy, s písčitými proplástky šedé barvy, občasný výskyt valounků do 30 mm
S5	1,30 – 1,70: písky jílovité s příměsí štěrku, tmavě šedé barvy, zvodnělé a ž tekuté, četný výskyt vegetačních částí, výskyt valounků do 70 mm
G5	1,70 – 2,10: štěrky jílovité, silně zvodnělé, s hloubkou přibývá ostrohranných úlomků štěrku, velikosti do 0,15 m

Obr. 05: Dokumentační foto sondy S5, výkop po konečnou hloubku sondy

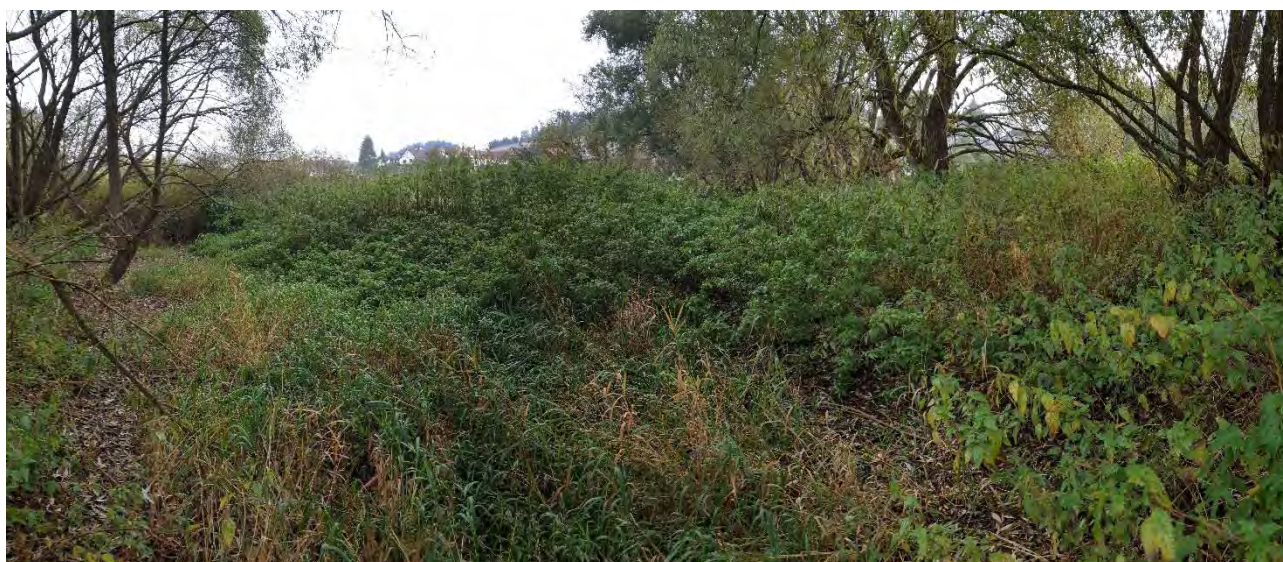
Pevný podklady zastiženy sondami je předpokládán původní štěrkovité koryto řeky před změnou rychlejšího toku. Záměr obnovy původního koryta toku Svratky tak dle sond přímo sleduje skutečné koryto, pouze vyplněné sedimenty z přirozeného procesu sedimentace.

Obr. 06: terénu v prostoru sondy S4 se znatelnými liniemi původního koryta lemovaného stromy a znaky původního meandru toku
