# Zadání rozsahu stavby

## Rožnov p.R., u pivovaru – oprava toku

# TECHNICKÁ ZPRÁVA

| Vodní tok | : | Házovický potok |

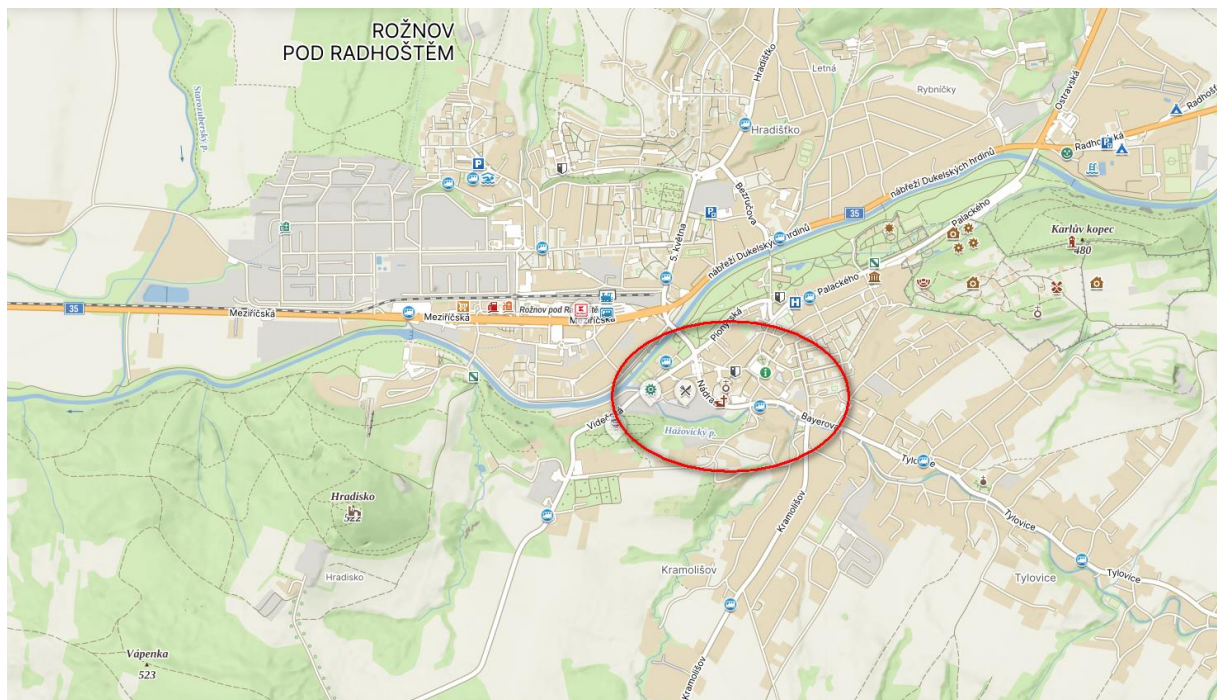
#### **Celková situace**

Jedná se o upravené úseky Házovického potoka v ř.km 0,00-0,10, 0,16-0,56 a 0,73–0,83. Úprava koryta má proměnlivý charakter, převažuje opevnění dlažbou z lomového kamene na sucho, rovinaninou z LK a na části je opevnění v opěrných zdech.

- Návrh řešení pro opravu opěrných zdí v ř.km 0,164-0,255 a 0,73-0,77
- Vykácení náletových dřevin
- Očištění, přespárování a pomístná oprava zdí v celém úseku
- Oprava míst s poškozeným břehovým a dnovým opevněním
- Oprava prahů

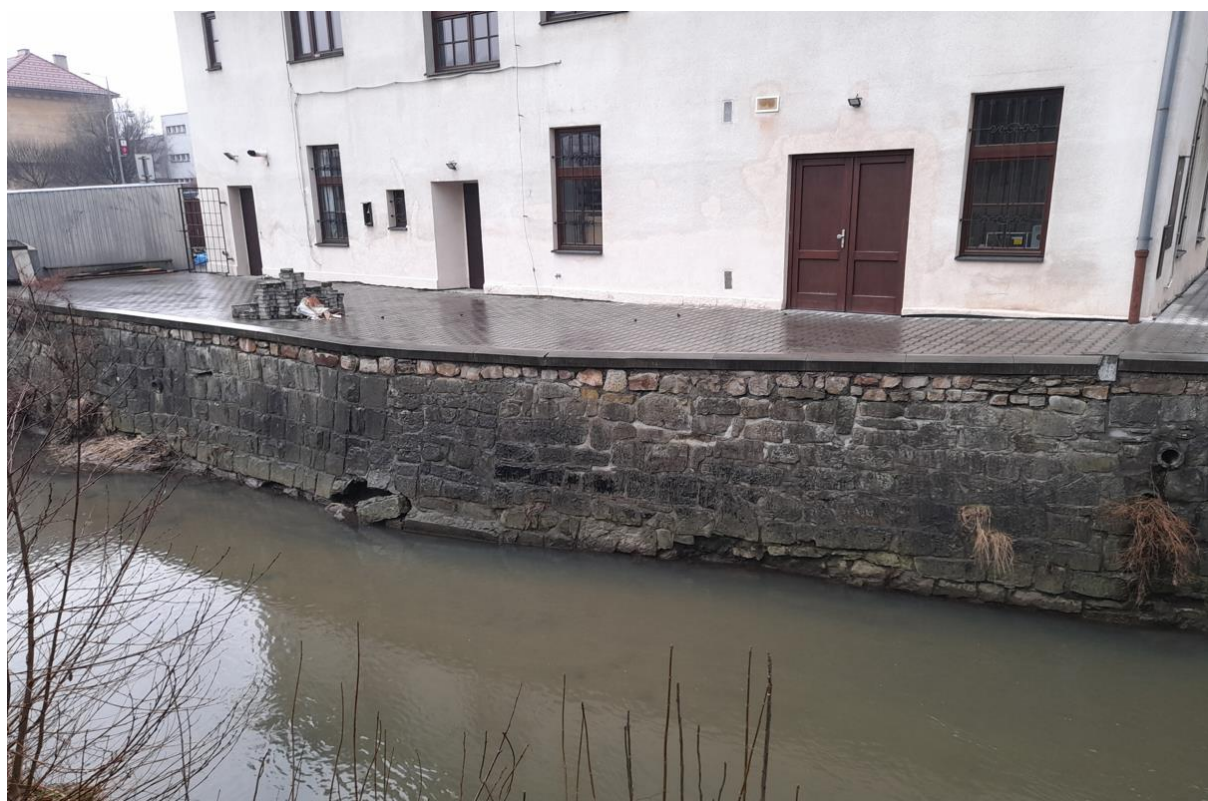
*zeď u RD č.p. 62*

- km 0,73-0,76 – poškozená opěrná zeď na PB, vypadlé kameny ve spodní části zdi, poškozené spárování a známky nestability.
- km 0,76-0,83 – opěrné zdi na LB i PB, stabilní, pouze vypadané spárování.

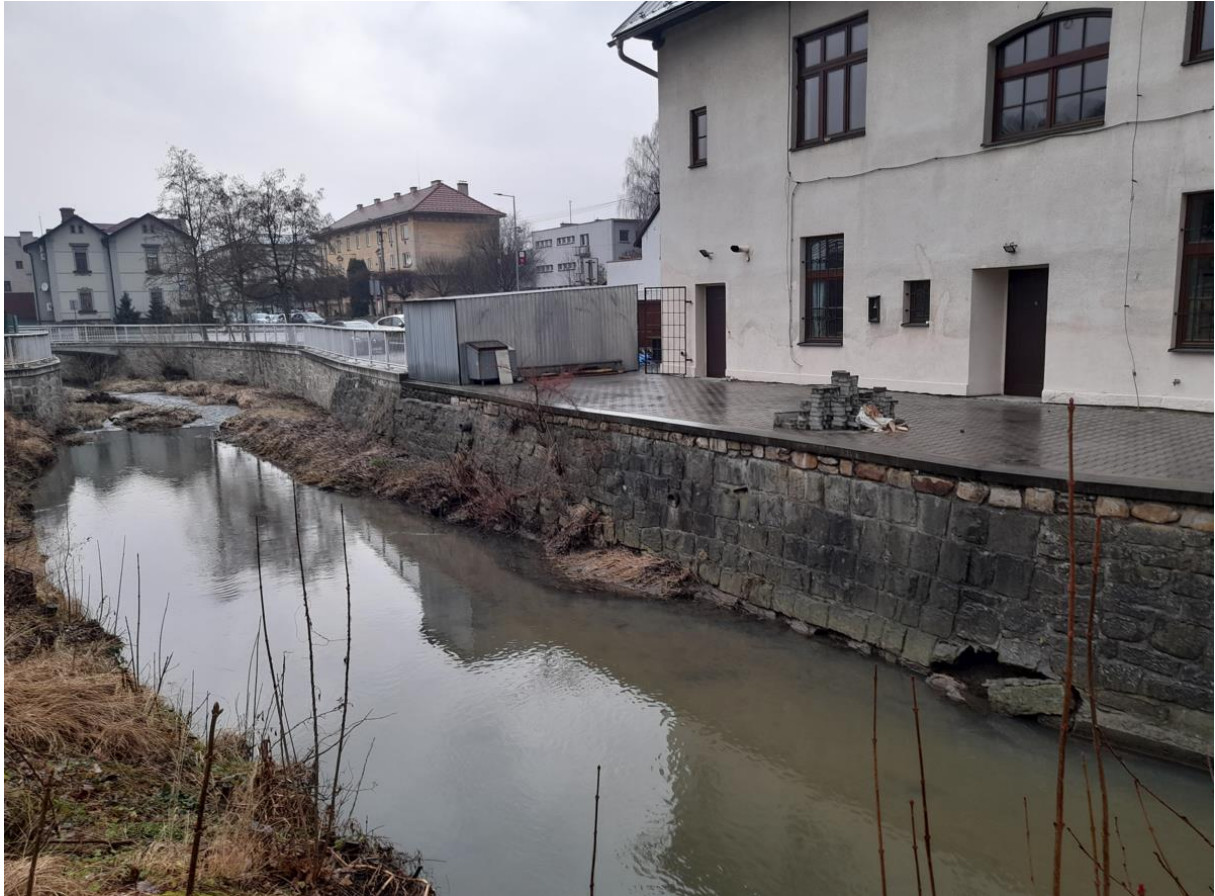
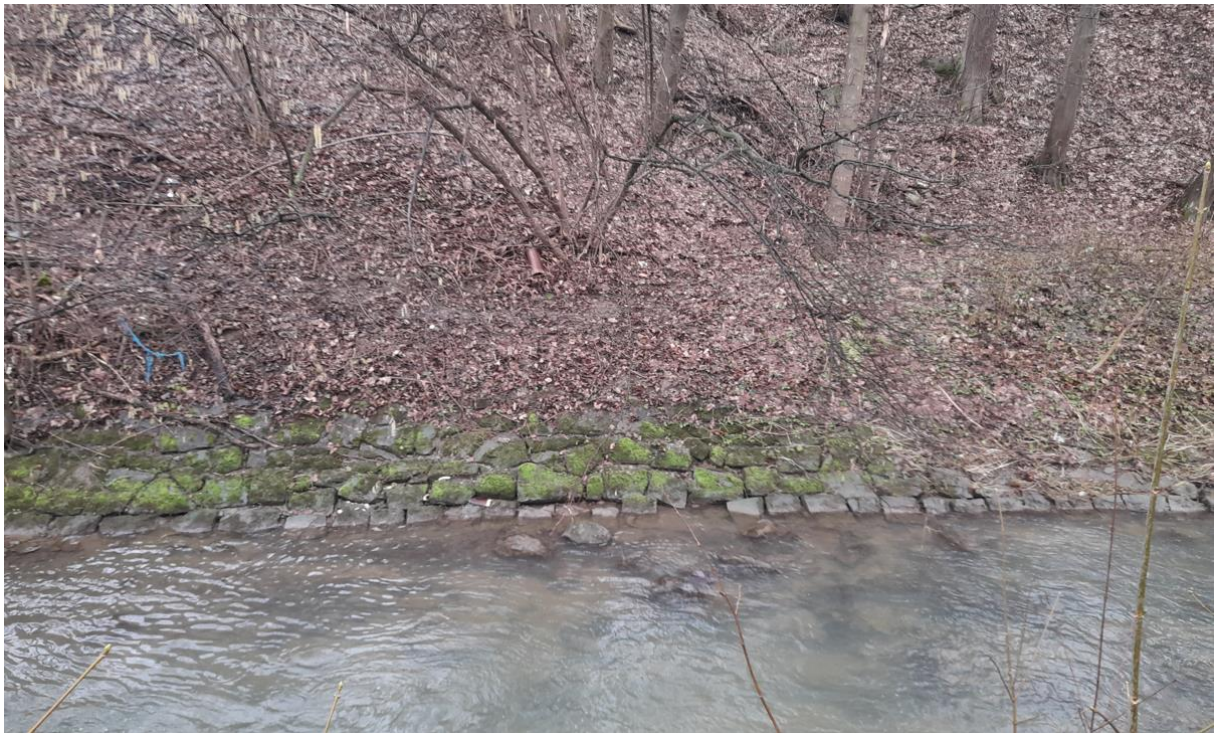
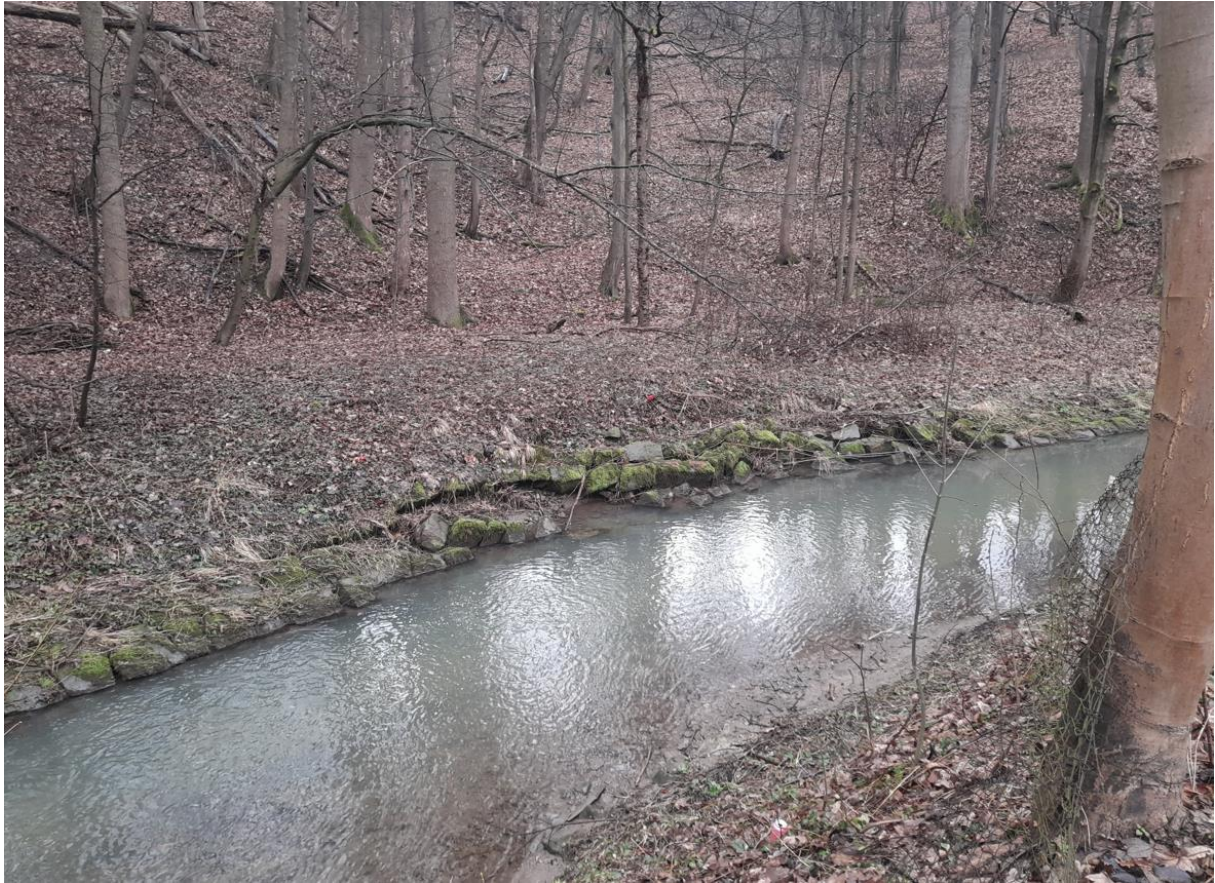
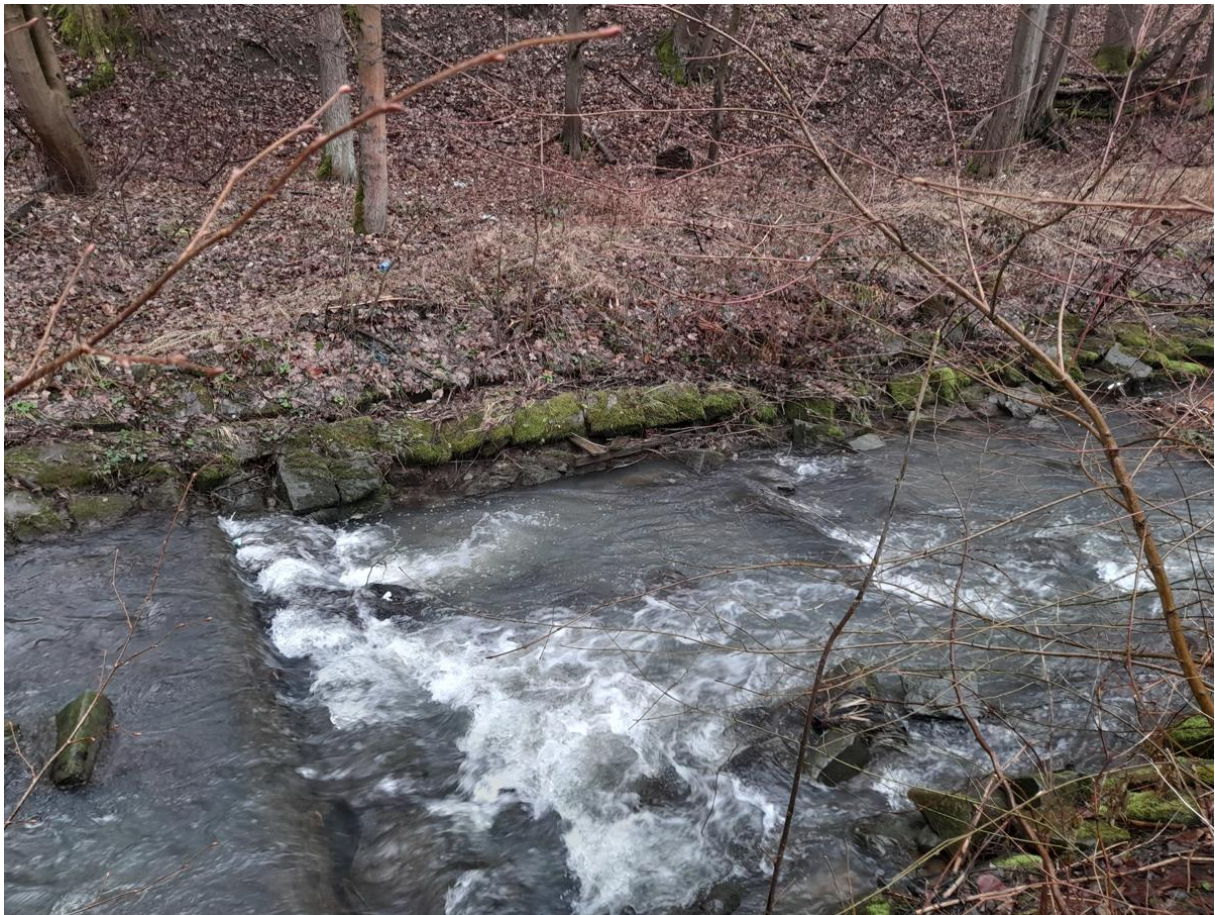
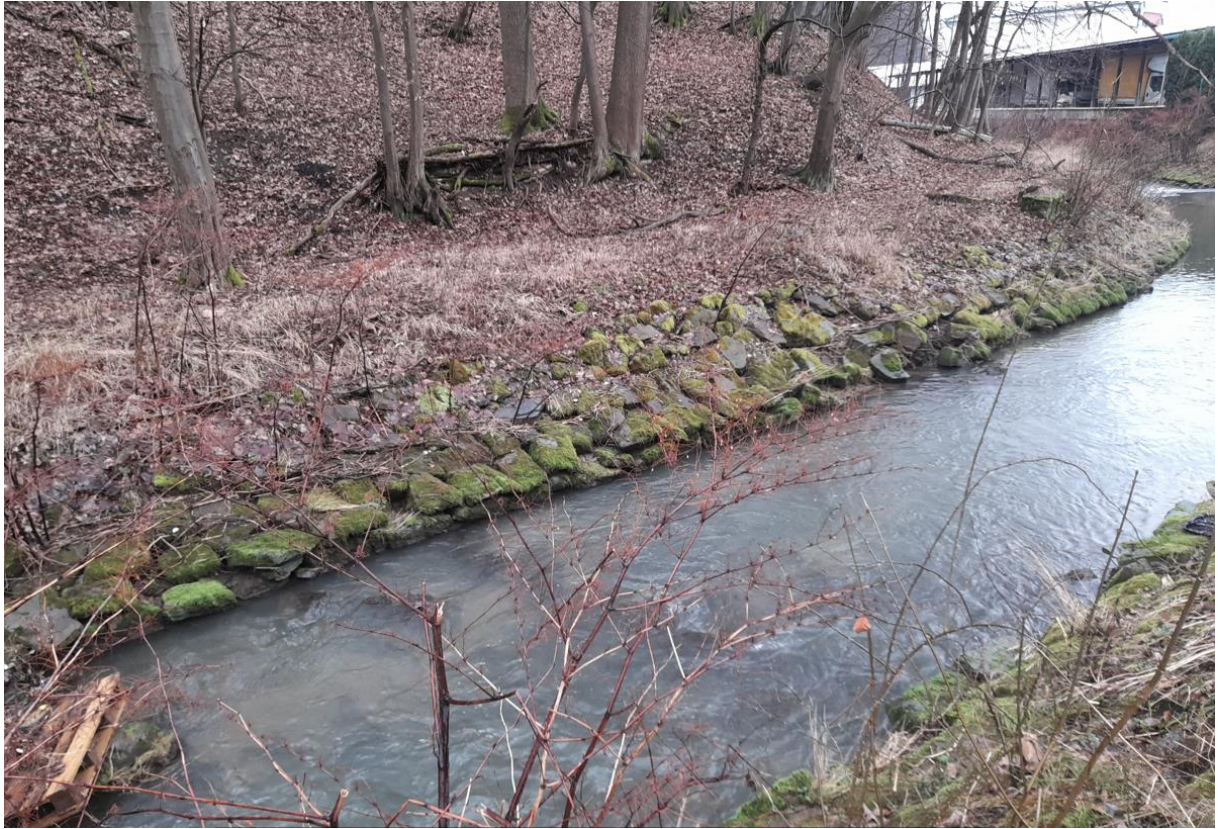
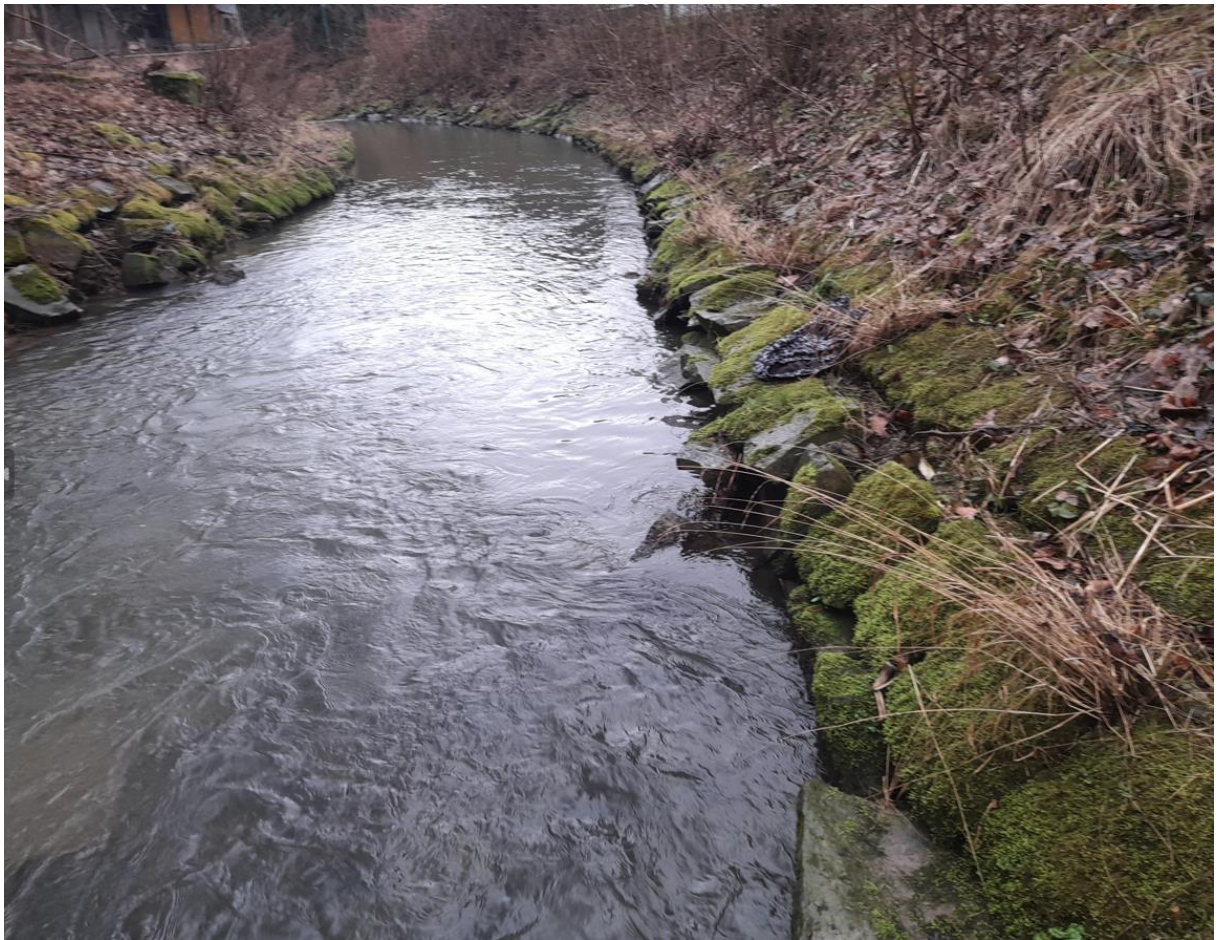
- km 0,16 – 0,32 – opěrné zdi na LB i PB jsou ve špatném stavu, poškozena je především spodní část, ze které jsou pomístně vypadlé kameny, narušené spárování a zdi vykazují znaky nestability (vysunutí celých řad kamenů směrem do toku ve větším rozsahu). Dno je v tomto úseku zpevněno 5x dřevěným prahem, na části úseku byla v minulosti provedena pro zvýšení stability základu zdí „předpatka“ – betonová konstrukce š. cca 0,75 metru vyčnívající nad úroveň běžné hladiny.
