PASPORT STÁVAJÍCÍHO STAVU **OBJEKTŮ A JEJICH PORUCH**

Bystřice, úsek 2, ř. km 4,322-4,976 - panely střední chodby bez
křížení komunikací - úsek č.2

Povrchy

Předmětem dokumentu je zachycení stávajícího stavu povrchů před zahájením stavby „Bystřice, úsek 2, ř. km 4,322-4,976 - panely střední chodby bez křížení komunikací - úsek č.2“ ve smyslu zajištění podkladu pro ověření stavu objektu před a po dokončení stavby. Součástí pasportizace je pořízená fotodokumentace a zmapování stávajících poškození.

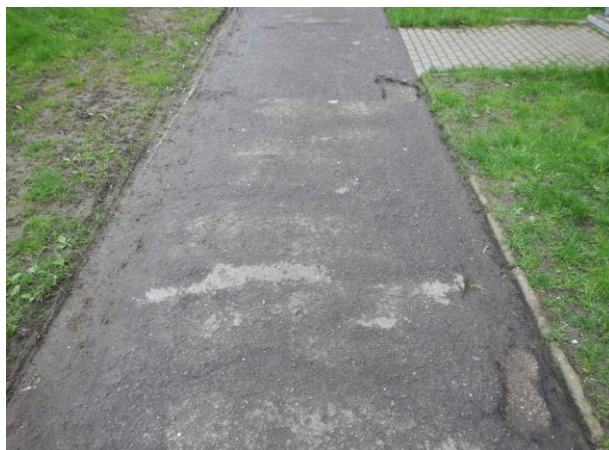
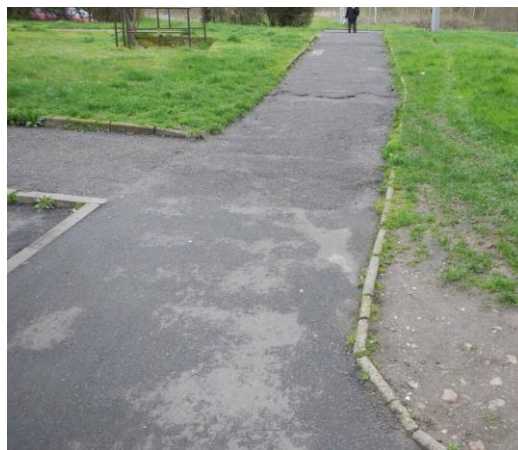
Obrusná vrstva chodníků trpí lokálně prasklinami, lokálně obrusná vrstva chybí, místy trpí hlubšími rýhami nebo jiným poškozením. Neošetřenými prasklinami trpí místy také komunikace.

Obrázek 1: Poškození chodníků v úseku.

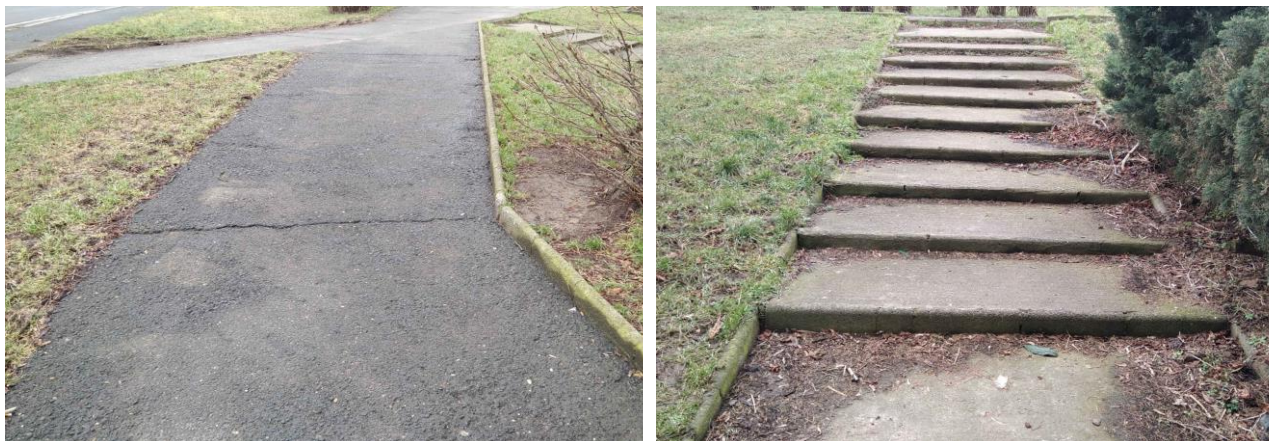
Podobně jako v navazujícím úseku trpí ohrusná vrstva chodníků lokálně prasklinami, lokálně ohrusná vrstva chybí, místy trpí hlubšími rýhami nebo jiným poškozením. Neošetřenými prasklinami trpí místy také komunikace. Schodiště a betonové prostory před nemovitostmi jsou v pořádku.

Obrázek 2: Poškození chodníků, betonové schodiště u panelového domu.

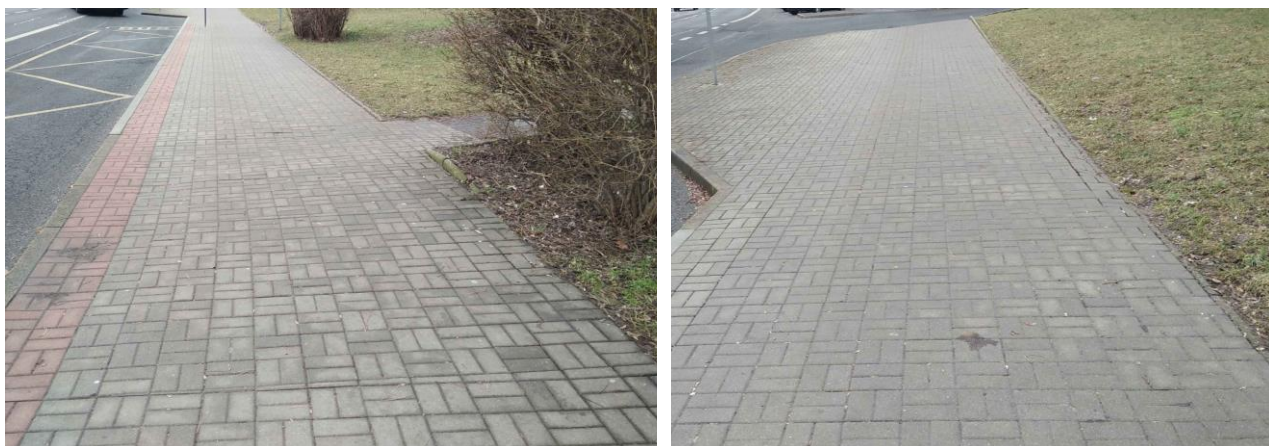
Dlážděný chodník na zastávce nevykazuje poškození, v jižní části je podél obrubníku propadlý.

Obrázek 3: Propadlá dlažba a obrubník, nerovnosti v dlažbě.

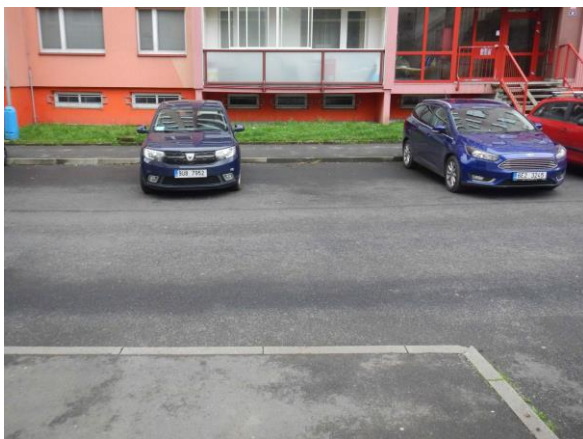
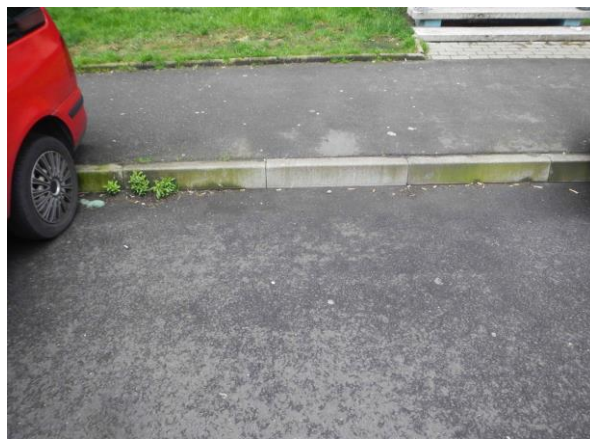
Chodník podél panelových domů nevykazuje výrazná poškození, společně s komunikací vykazují jen minimum škod. V jižní části u čp. 3003/18 je část komunikace tvořena degradovaným betonem.

Obrázek 4: Asfaltový povrch mezi čp. 3011/28 a 2996/8 v dobrém stavu.

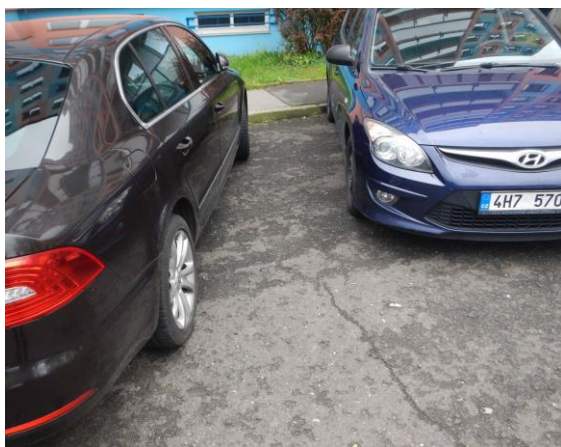
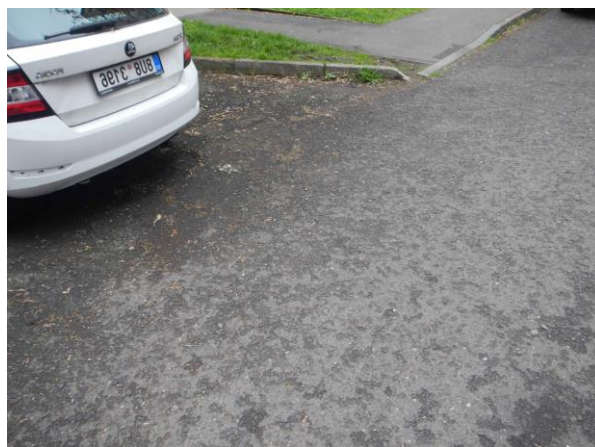
V úseku výš (tzv. Malá Pražská) u čp. 2986/2-2988/6 je asfaltový povrch ve výrazně horším stavu, souvisle poškozený, popraskaný.

Obrázek 5: Zhoršený stav povrchu mezi čp. 2986/2-2988/6.

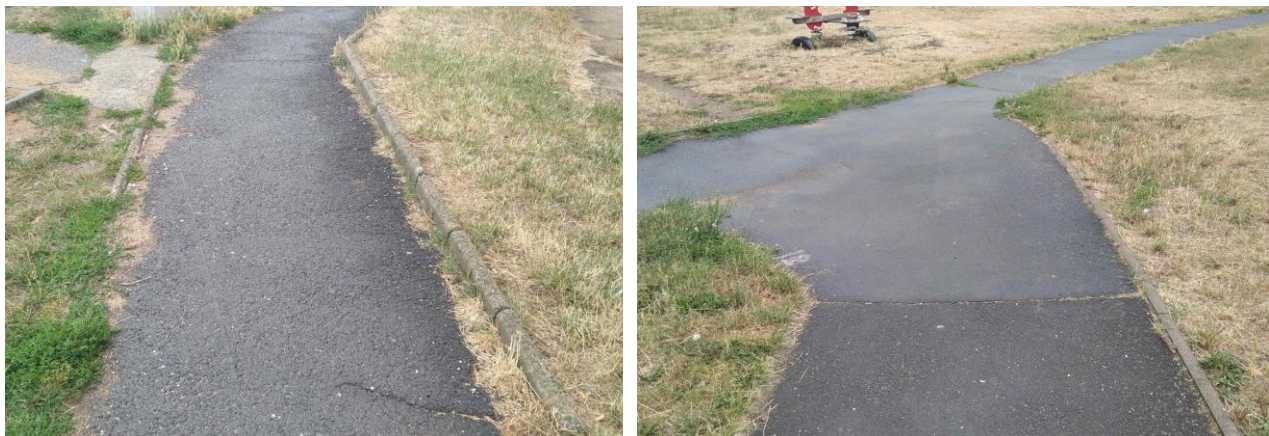
Chodníky v lokalitě trpí běžnými poškozeními – prasklinami, souvislým poškozením povrchu.

Obrázek 6: Asfaltové chodníky v okolí ulice Rovná – místy praskliny a souvisle poškozený povrch.

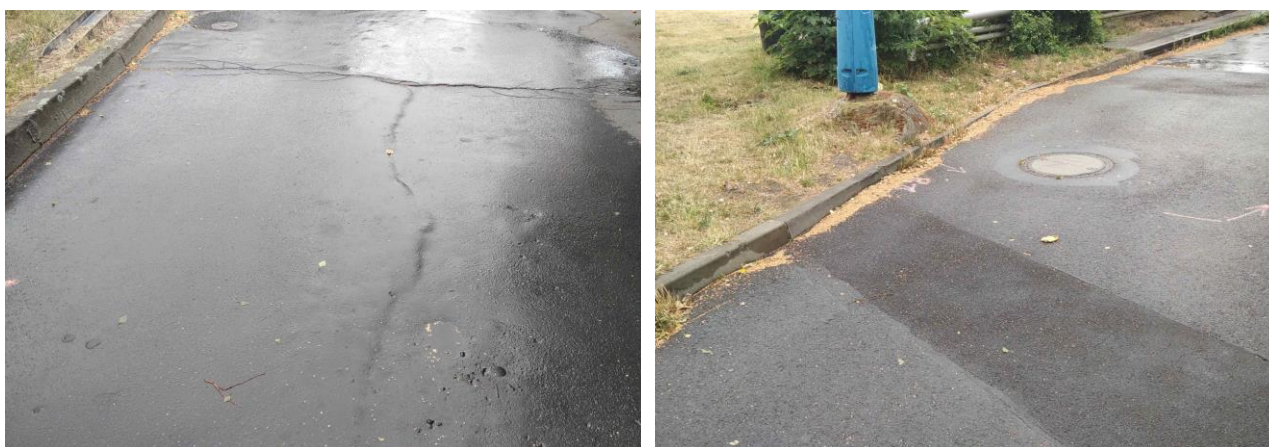
V ulici Rovná na začátku úseku je komunikace převážně bez poškození. Navazující jednosměrná ulice vedoucí do ulice Pražská trpí pomístně trhlinami.

Obrázek 7: Stav komunikace v ulici Rovná na začátku úseku.
