VD Labská

Komplexní prohlídka uzávěrů spodních výpustí obtoku

VD LABSKÁ
KOMPLEXNÍ PROHLÍDKA UZÁVĚRŮ SV OBTOKU

Objednatel	Povodí Labe, státní podnik
Číslo projektu	P121/23
Archivní číslo	2023/257
Vypracováno	V Praze, listopad 2023

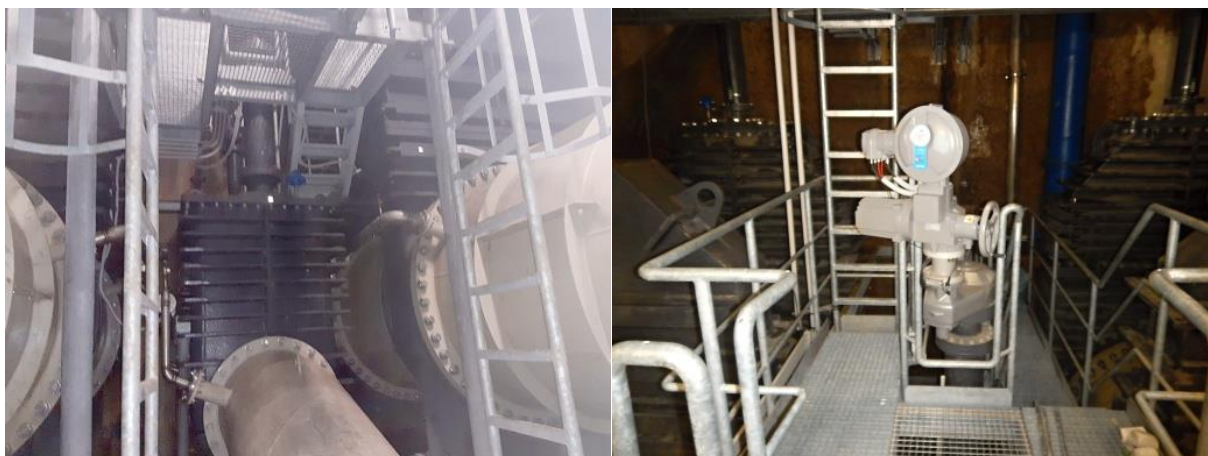
- **Průsaky** na uzávěru nebylo možné kontrolovat. Ze zvukových projevů, při vypuštění prostoru potrubí mezi provozními uzávěry, nebyly zaznamenány žádné zvukové projevy, které by průsaku na uzávěru nasvědčovaly.
- **Zdvih** zavíracího klínu je **835 mm**. Je možné předpokládat, že uzavírací klín šoupátka nezasahuje v otevřené poloze nezasahuje do průtočného profilu.
- **Fyzický stav** uzávěru je bez negativních zjištění.

POZNÁMKA: Za uzávěrem není instalován zavzdušňovací ventil, pro zavzdušnění prostoru za uzávěrem při manipulaci zavírání do průtoku.
