# **DVT Libuška, Hlinsko, Oldřichov – oprava toku (PŠ 6/2024)**

## **Zadání rozsahu stavby**

k.ú. Hlinsko, Oldřichov na Moravě

## ZADÁNÍ ROZSAHU STAVBY

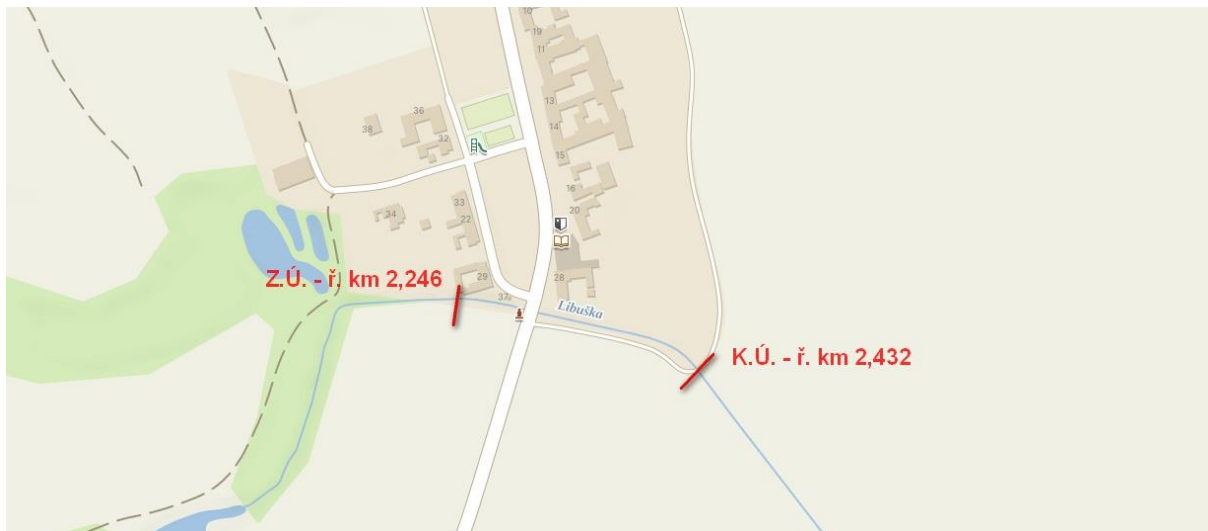
Oldřichov

Průchodem povodně došlo k zanesení toku sedimenty a k lokálnímu poškození břehové zdi, dle protokolu z PŠ bylo v korytě při průchodu povodně uloženo 190 m<sup>3</sup> nánosů a došlo k poškození 3 m<sup>2</sup> opěrné zdi.

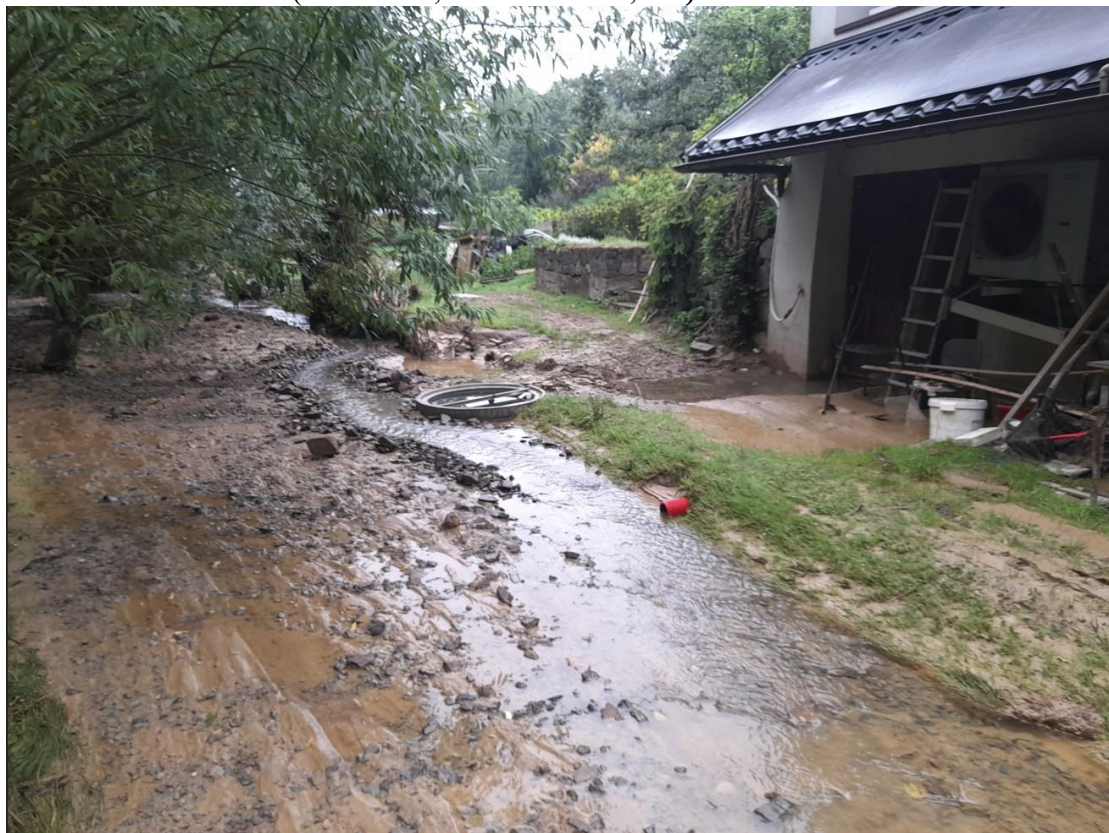
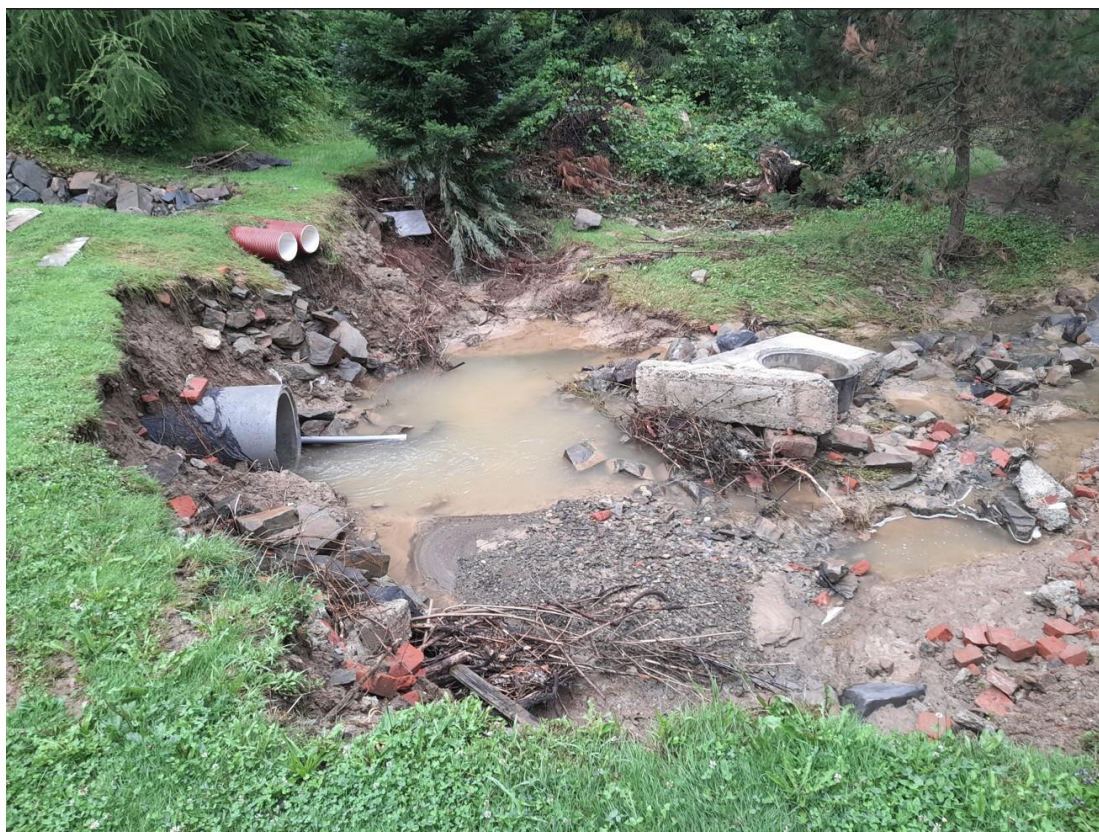
Hlinsko: horní úsek – (od ř. km 6,500 do ř. km 6,300)

V horní části úseku (od ř. km 6,300 do ř. km 6,500) došlo poškozením soukromého zatrubnění toku ke vzniku nového koryta, k sesuvům svahů a degradaci břehového opevnění. Z velké části zde břehové opevnění úplně chybí, paty svahů většinou chybí, vyskytují se zde rozsáhlé výtrže a současně nánosy.

U zjištěných nátrží, poškozených, či nevyhovujících úseků bude navrženo doplnění břehového opevnění, vč. technického návrhu paty, či opevnění dna. Dojde k odstranění nánosů, reprofilaci koryta a upravení sklonu svahu, dosypání vhodnou zeminou, ohumusování a osetí.

Bude posouzeno lokální ponechání vegetačních tvárníc, či jejich vyspravení. Ve větší části úseku se nepočítá s jejich obnovou, ale spíše zvolením jiného vhodného typu opevnění.

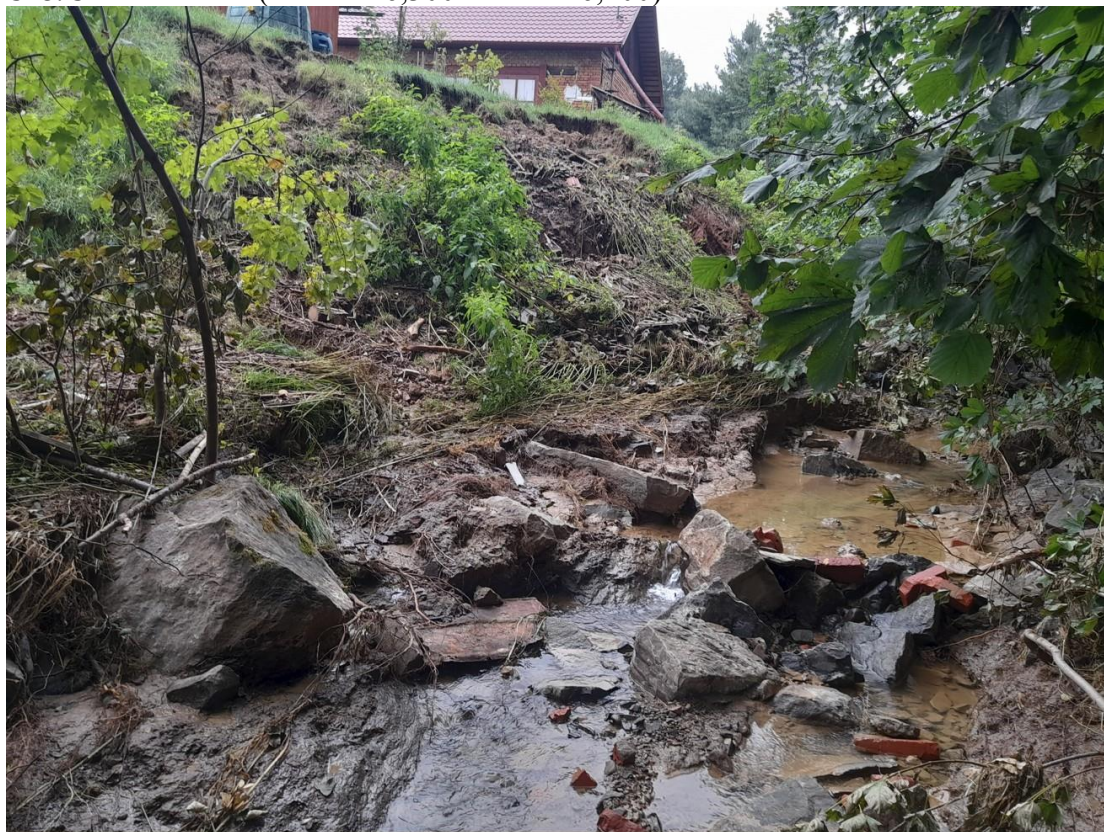
Hlinsko: střední úsek – (od ř. km 6,300 do ř. km 6,100)

V další části úseku (od ř. km 6,100 do ř. km 6,300) došlo k pomístnému porušení břehů a narušení břehového opevnění, které bylo z části rozplaveno dále po toku. U mostu v ř. km 6,228 došlo k poškození opěrných zdí.

Poškozené zdi budou sanovány, vč. příp. přespárování.

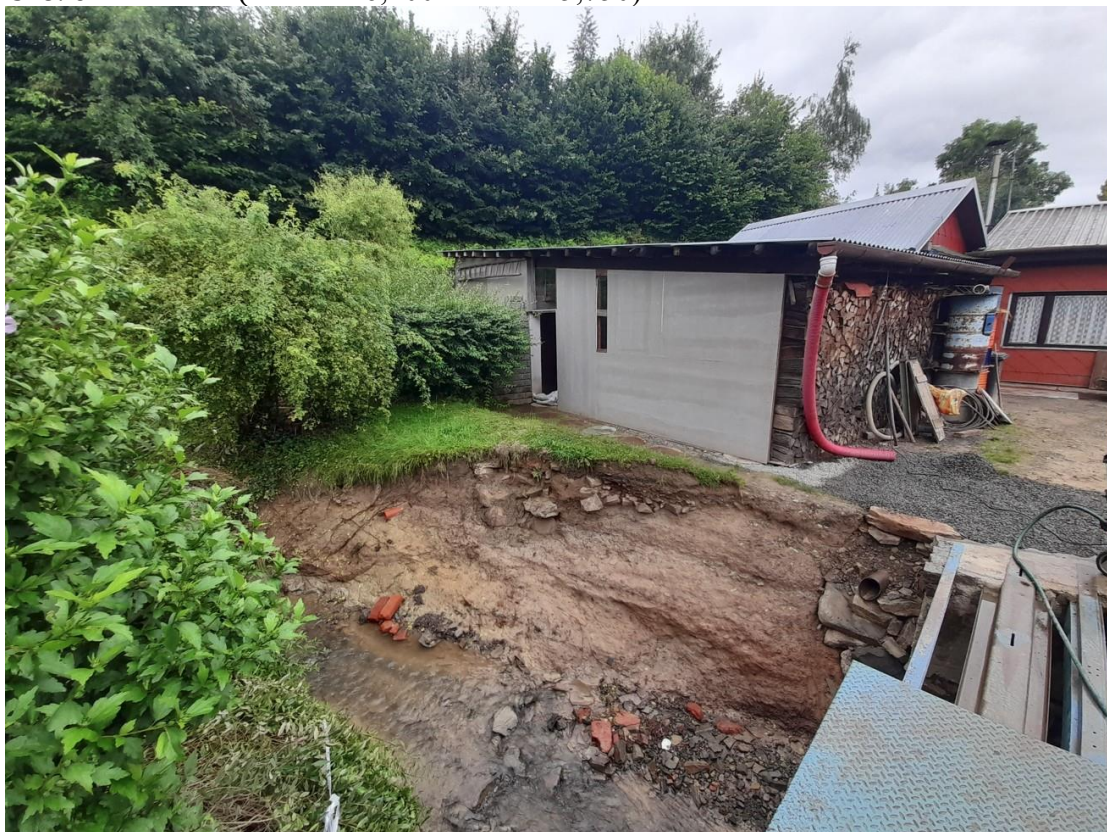
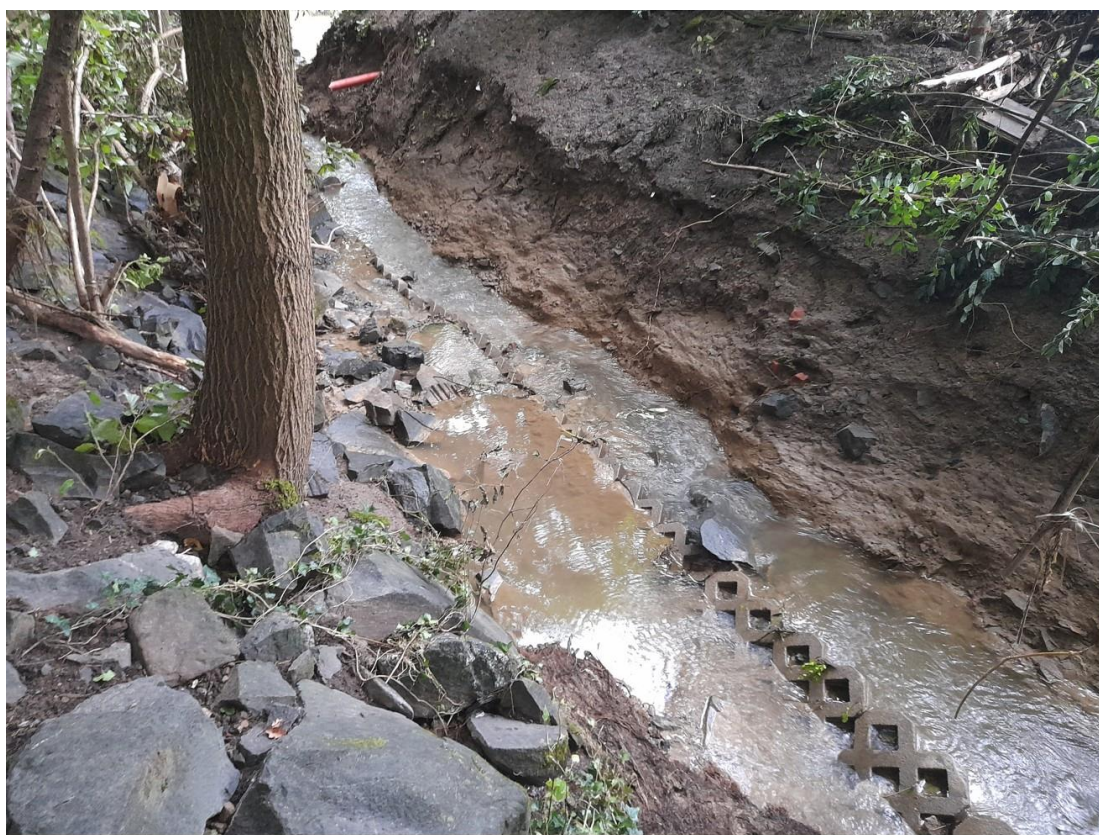
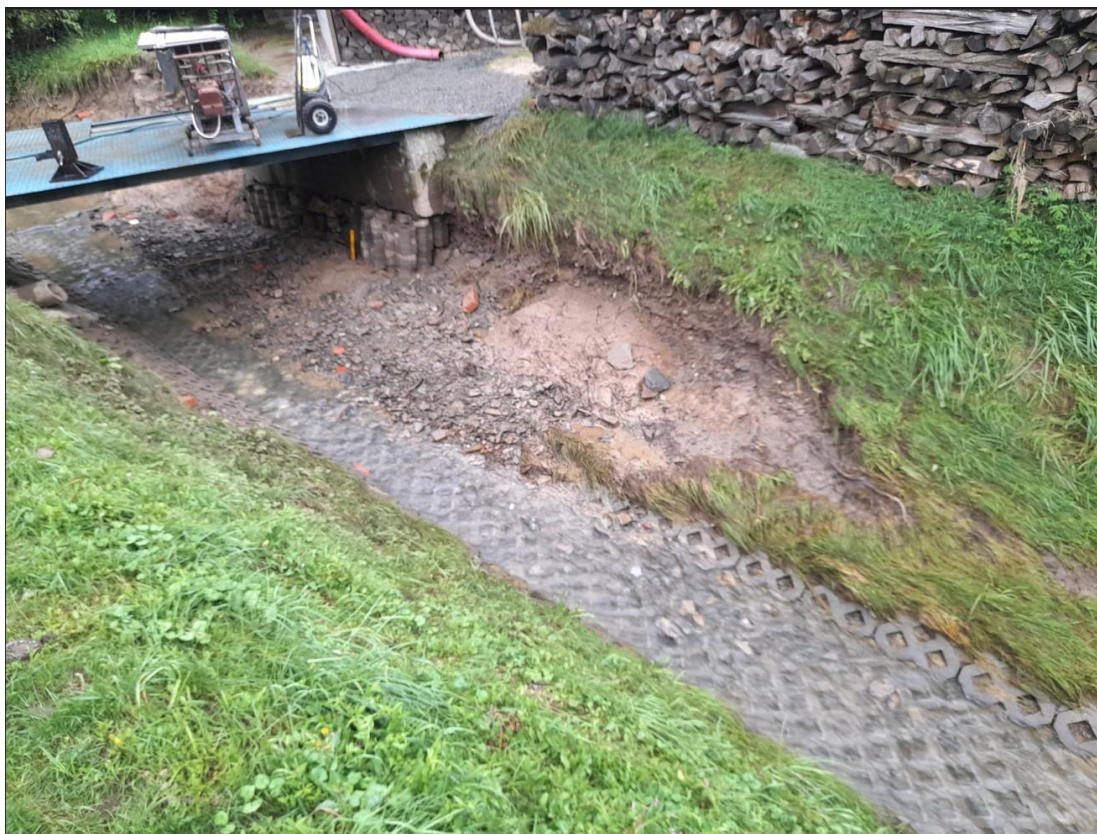
Hlinsko: dolní úsek – (od ř. km 6,100 do ř. km 5,750)

Ve spodní části úseku (od ř. km 5,750 do ř. km 6,100) došlo k vyplavení části vegetačních tvární a současně k narušení stability břehů. U mostu v ř. km 5,792 došlo ke vzniku břehových nátrží před i za mostem. Tento most je momentálně nestabilní.
