Kačina

areál zámku

stavebně historický průzkum,

zpracoval:
Prof. PhDr. Pavel Vlček

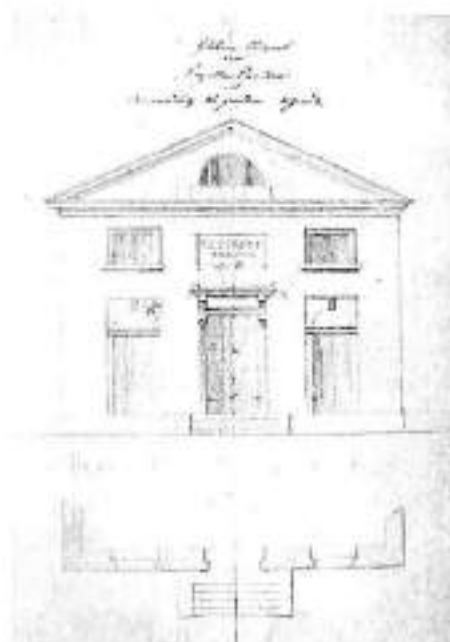
J. Ph. Joendl, neuskutečněná podoba severní fasády, WDIII 577, inv. č. 03985

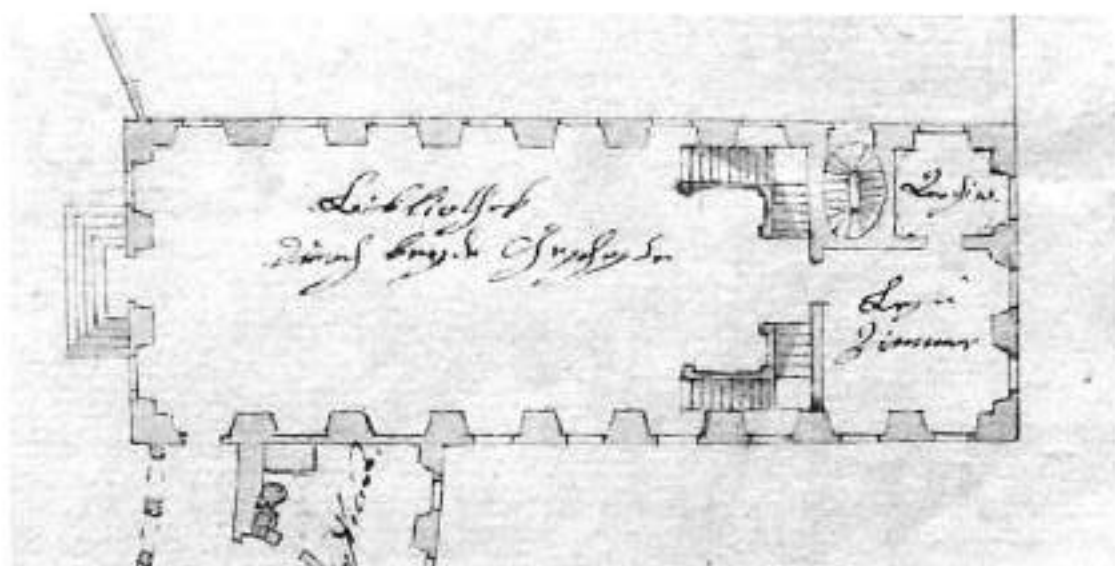
Christian Friedrich Schuricht?, půdorys přízemí knihovního pavilonu, 1793–94, archiv ÚDU AV ČR, Wirthova pozůstalost WDIII 489, inv. č. 03897. V tomto návrhu galerie navazovala na schodiště a obíhala ze tří stran velký knihovni sál, při hlavním sále byla navržena čítárna, kupodivu bez možnosti vytápění

zachovaly. Vývoj na vzhled knihovního pavilonu je však velmi zajímavý, od nejstarších podélných dispozic k centralizujícím. Jistě ještě Schuricht navrhl centralizující dispozici se středním kruhovým sálem, ale jeho definitivní podoba je až prací Johanna Philippa Joendla. Za něho se pak měnily poměry a podoba sloupů, pochopitelně došlo i ke změně knihovních regálů.

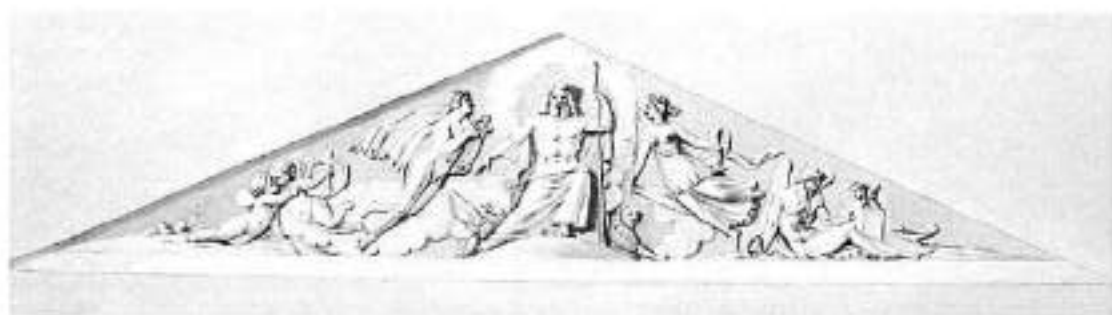
WDIII 758, inv. č. 04166, náčrtes tympanonu hlavního štítu ještě s Jupiterem, Apollonem, Ceres (?), Amorem a Chronem.

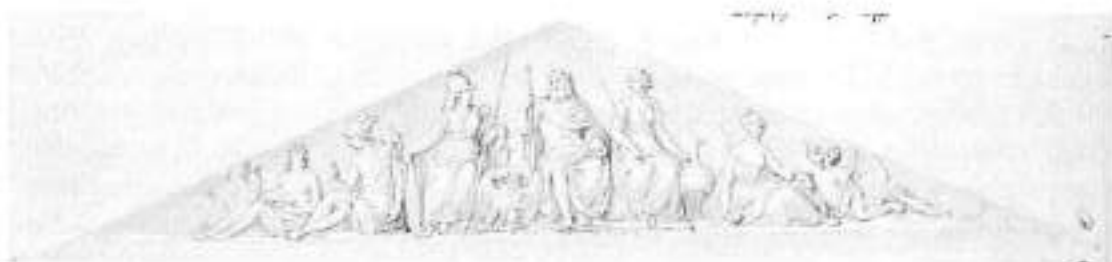
WDIII 757, inv. č. 04165, náčrtes tympanonu s Jupiterem, Pallas Athénou, Merkurem, Herou, Psyché a Amorem

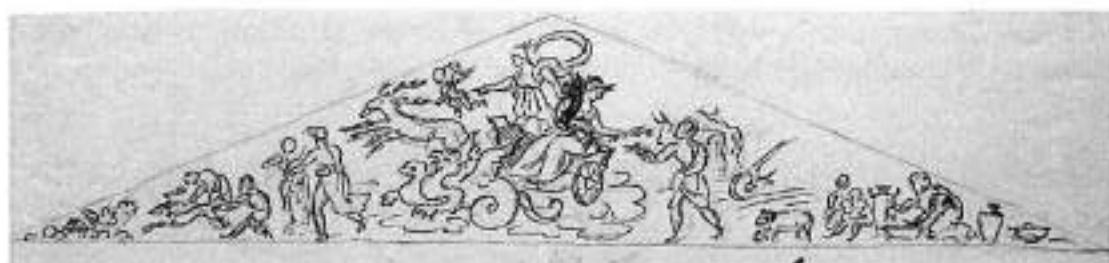
WDIII 755, inv. č. 04163, skizka tympanonu s Ceres a Triptolemem a Dianou blížící se provedenému stavu výběrem hlavních postav

Nakonec byla skutečně zvolena Ceres (Déméter), která za odměnu darovala Triptolemovi zrna, dřevěný pluh a vůz tažený hady (draky) a poslal ho, aby po celém světě učil lidi zemědělství. Diana (Artemis) pak měla ukazovat druhou stranu venkovského zámku, sloužící i k loveckým zábavám.

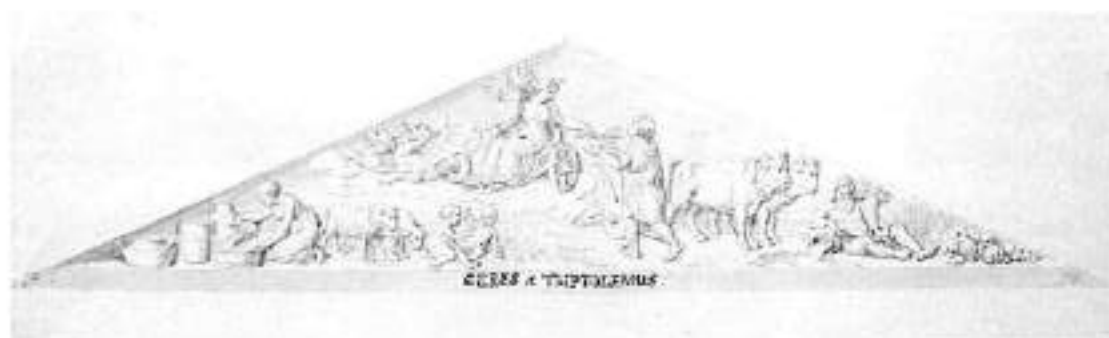
WDIII 756, inv. č. 04164, návrh tympanonu s Ceres a Triptolemem

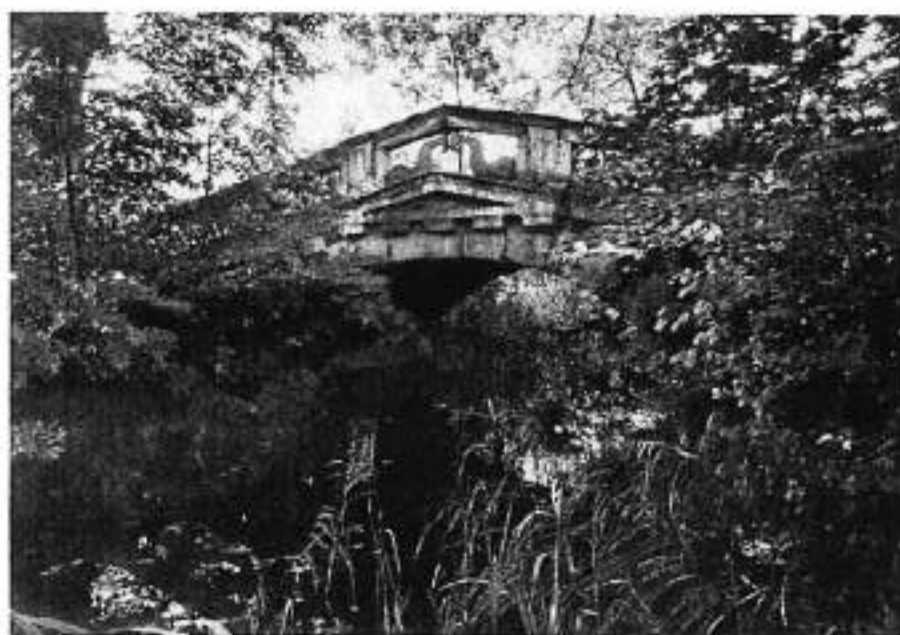
Pohled na můstek v knize L. Mackové Kačina z roku 1956, kdy měl ještě původní podobu

V publikaci J. Mackové je ještě fotografie plně dochovaného můstku s dvojicí delfinů ve vrcholu.

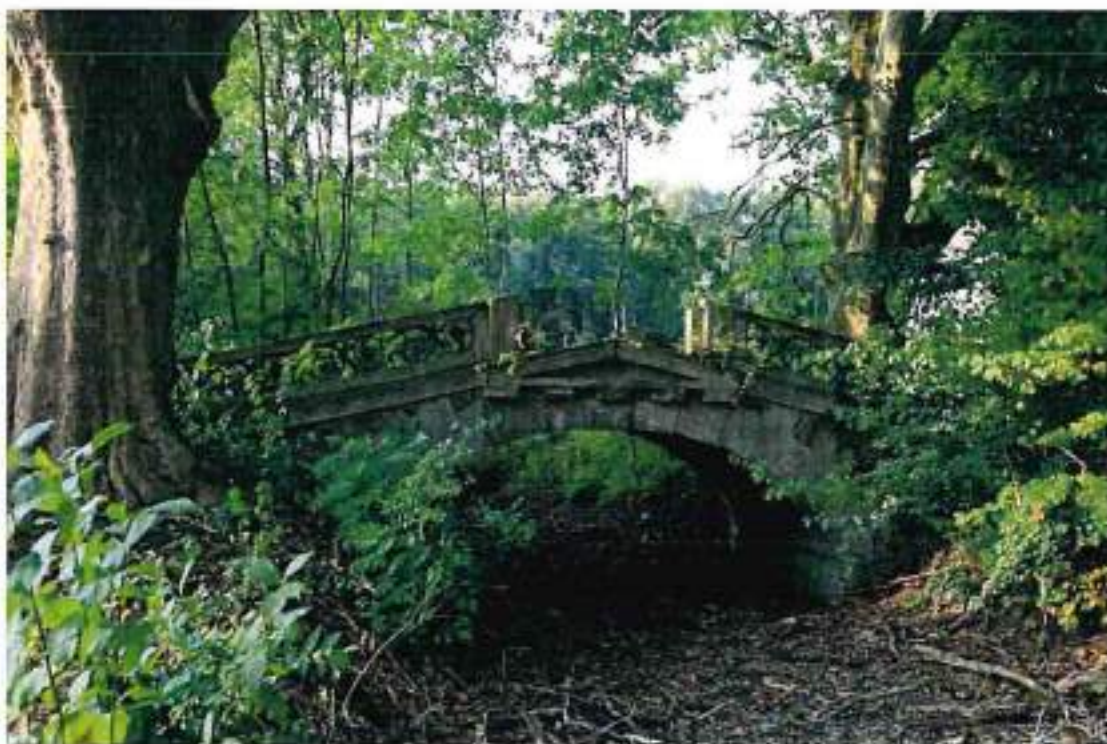
Pohled na platanový můstek, z internetu (img 6561), stav před náhradním doplněním vrcholné části zábradlí můstku

Můstek si zasluhuje restaurátorskou obnovu všech jeho kamenných, dřevěných i litinových prvků. Nový doplněk, i když respektuje klasicistní tvarosloví, je přece jen proti původnímu řešení příliš hmotný, takže by chtěl odlehčit průřezem. Nejvhodnější by byla přibližná replika někdejších delfinů.

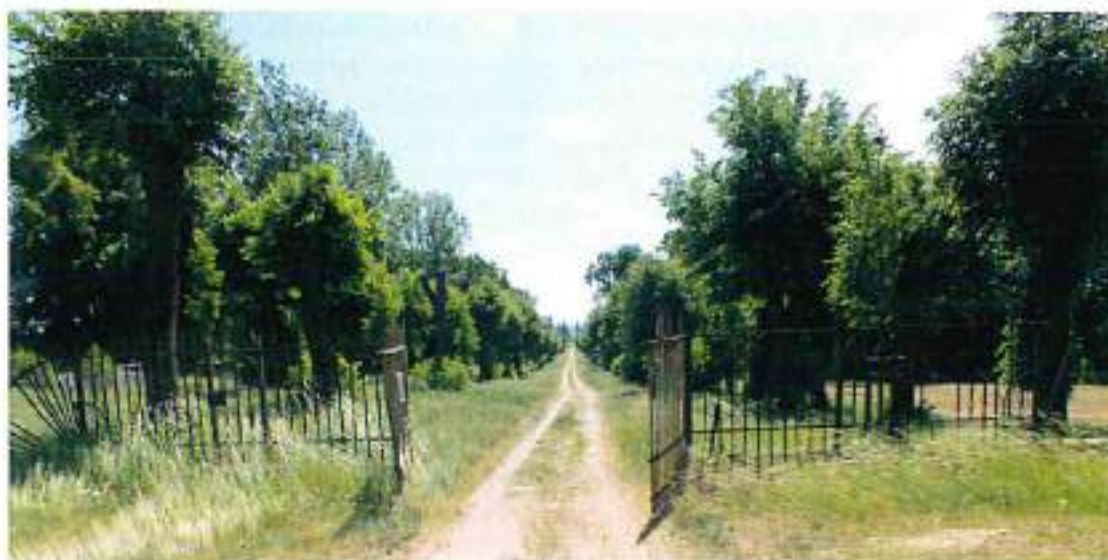
Brána k Novým Dvůrům (Novodvorská brána)

Tato brána tvořená jen z kovaných a litinových částí, zasazených do kamenného soklu ukončuje starou cestu, která je vroubená čtyřřadou alejí. Touto cestou je přerušen systém ha-ha, takže zde pochopitelně není na poměrně široké ploše příkop. Brána je koncipována tak, že ve středu jsou dvoukřídlá kovová vrata a pochopitelně zde není

soklová kamenná část. Pokračují úseky mřížového plotu po obou stranách, které přerušuje užší branka pro pěší. Po ní opět následuje stejně široké pole mřížového plotu jako u vrat a celý systém je ukončen polokruhově „spadlým“ plotem, doplněný dalším polokruhovým úsekem, připojeným kolmo k plotu v místě, kde nepochybně začínal příkop ha-ha systému.

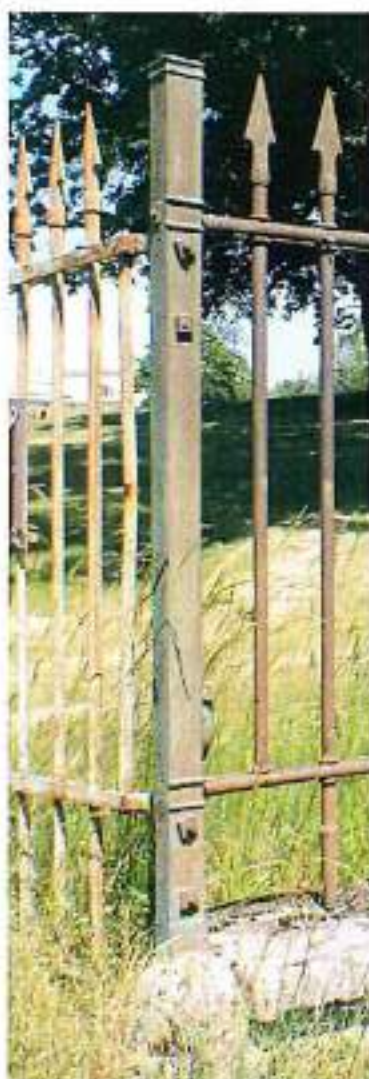
Železná dvířka pro pěší mají původní závěsy a zřejmě i krabicový zámek s klikou, která je na vnitřní straně.

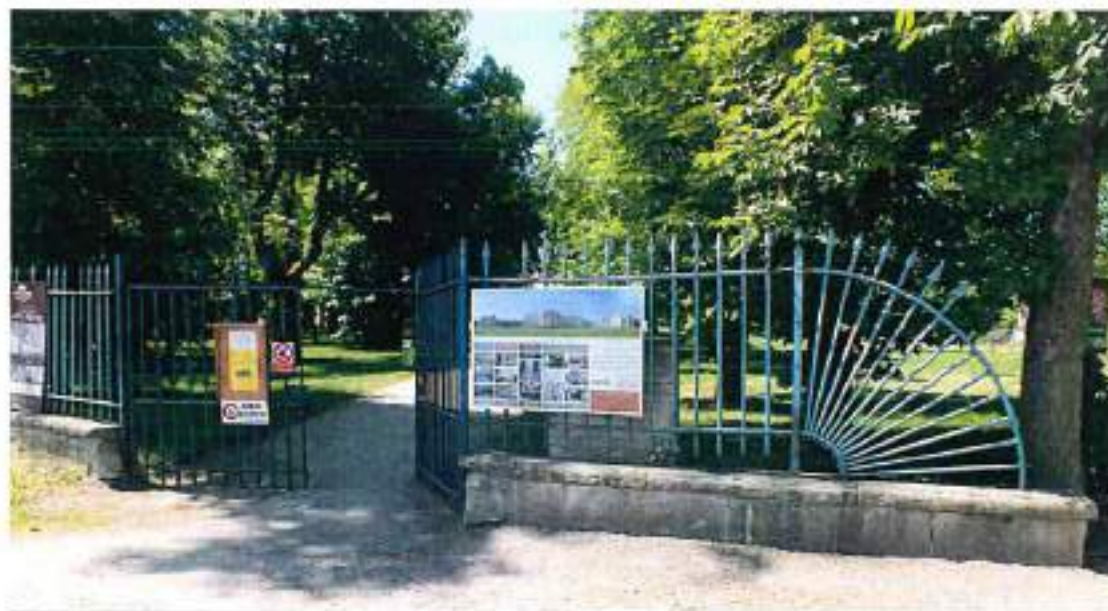
Proti dolní bráně k Novým Dvorem je tato brána podstatně jednodušší. Jsou vytvořena s dvoudílné střední brány, jednoho mřížového pole a polokruhově „spadlého“ zakončujícího úseku. Na obou částech brány se původní vodorovné prvky a také vlastní tyče v podobě kopí, kde se opět na hrotu objevuje palmeta, ale spodní konce mají tyče pouze zaoblené. Pouze na horní části tyčí se objevují prstence na ukotvení vodorovného prvku, v dolní části již chybí (nikdy nebyly). Pouze snad železné sloupky, v nichž jsou vrata ukotvena, jsou mladším doplňkem, protože postrádají jakoukoliv dekoraci. Naproti tomu postranní sloupky mají v úrovni horní vodorovné příčky dva oblouny nad sebou, sloupky ukončuje profilace a také piniová šiška, která vyrovnává výšku nižšího sloupku ke hrotům svislých tyčí. Na vratech se zachoval klasicistní krabicový zámek. Boční úseky mříží jsou kotveny do kamenného soklu s profilovanou vrchní deskou.

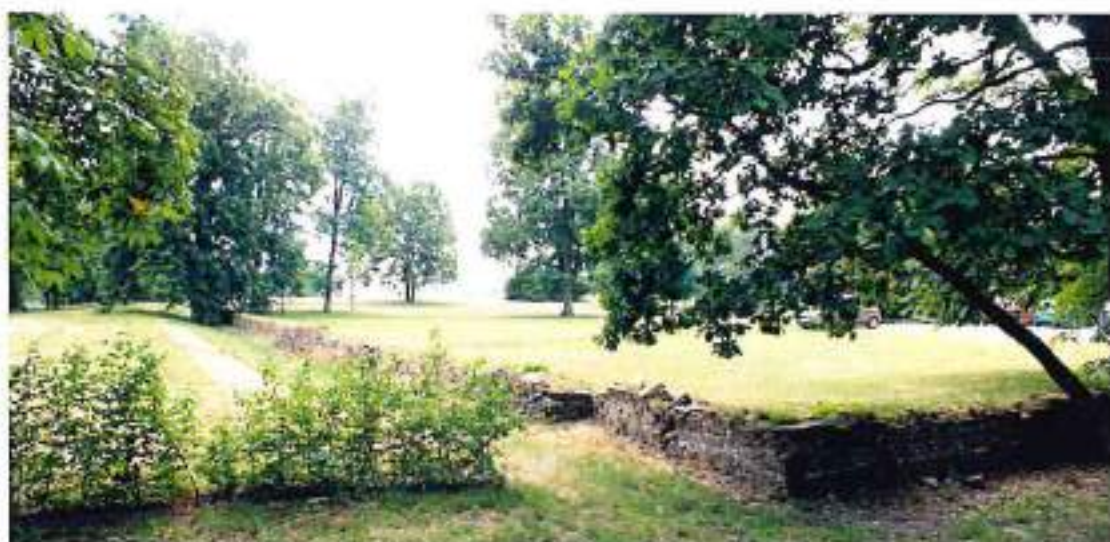
V současné době není všude dobře viditelná zeď vyzděná z lomového kamene, jejíž koruna je mnohde porušena. Zdivo bylo neomítané, jeho koruna měla být zřejmě překryta hlínou z vedlejšího vykopaného příkopu. Profilace tohoto příkopu je ještě poměrně dobře viditelná, proti kamenné zídce byl velice pozvolný šikmý svah, vlastní příkop nebyl příliš hluboký ani široký.

Je třeba alespoň v části před zámkem obnovit příkop (nikoliv ovšem přímo proti zámku k zaniklému Mikulášskému rybníku, kde vedla cesta, stejně jako na západě k někdejšímu Templu). Dále je třeba stabilizovat korunu zdi, která by měla být ve výsledku překryta trávníkem. Součástí systému je i dolní brána směrem k Novému Dvoru.

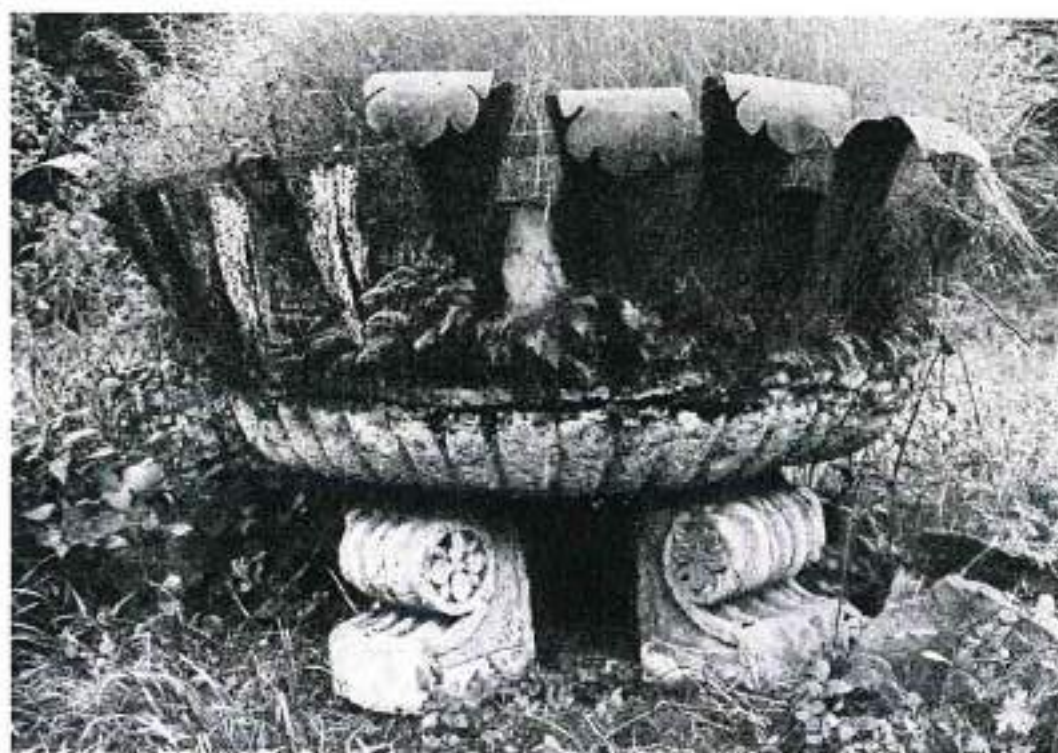
Pohled na vázu v knize L. Mackové, Kačina z roku 1956

Do dnešní doby se z pozoruhodné „vázy“ zachoval jen kamenný sokl a spodní část, bronzové listy, které byly viditelné ještě v 70. letech 20. století zanikly, resp. byly zcizeny a zřejmě prodány. Již na fotografii v knize L. Mackové z roku 1956 část listů

ale chybí. Soklová část již prakticky není viditelná, podle fotografií nesly spodní část vázy (ta byla rovněž kamenná), čtyři volutové konsoly s rozetami po stranách.

V tomto případě lze navrhnout kompletní kopii podle zachovaných fotografií s tím, že torso originálu bude přeneseno do bezprostředního okolí zámku, aby bylo lépe chráněno proti loupeživému národu.

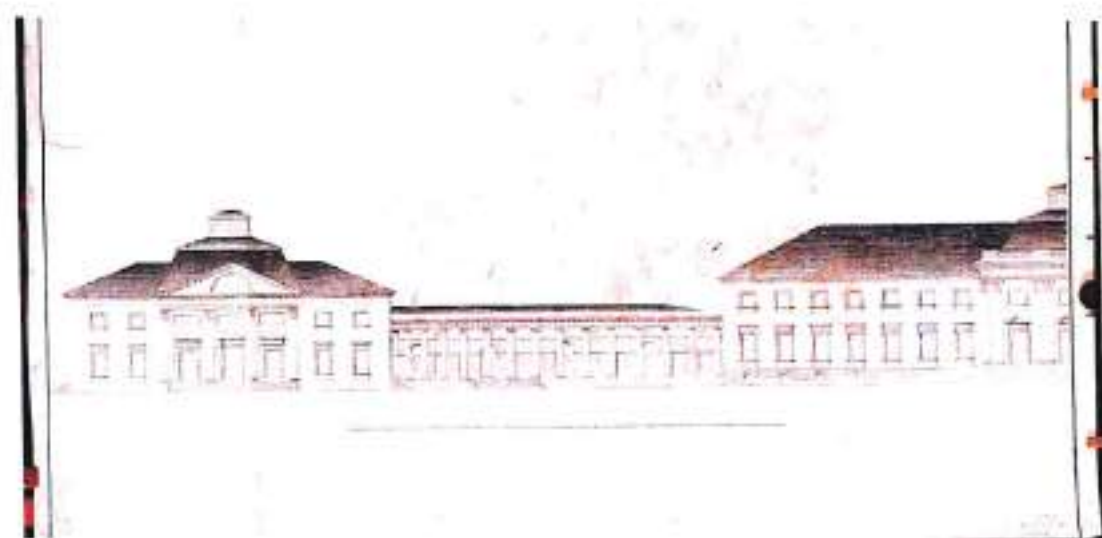
Ch. F. Schuricht, návrh fasády zámku, před 1816, WDIII 529, inv. č. 03937

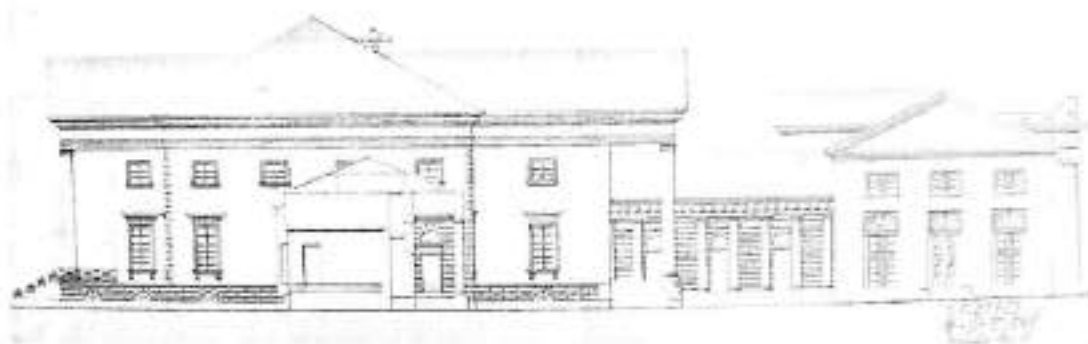
Anton Arche, skutečná podoba zámku v roce 1824, řez kolonádovým křídlem a pohled na hlavní budovu a pavilon kaple, WDIII 544, inv. č. 03952

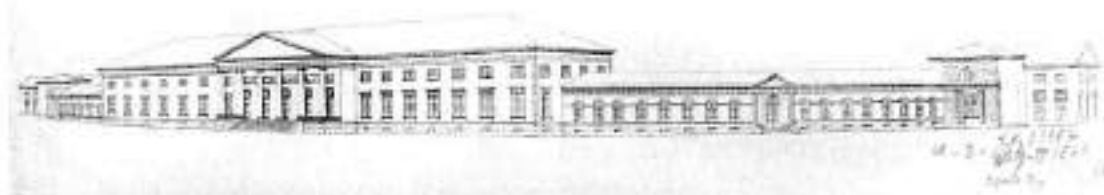
Anton Arche, skutečná podoba zámku v roce 1824, celkový pohled na zahradní průčelí zámku, WDIII 549, inv. č. 03957

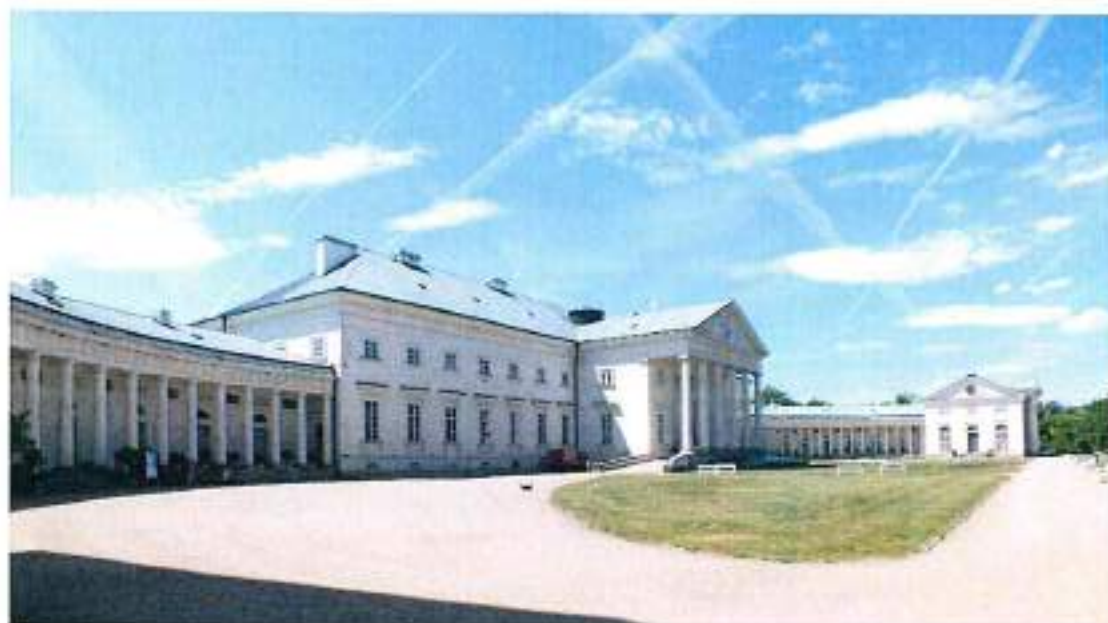
Pohled na nádvoří stranu zámku Kačina od jihovýchodu

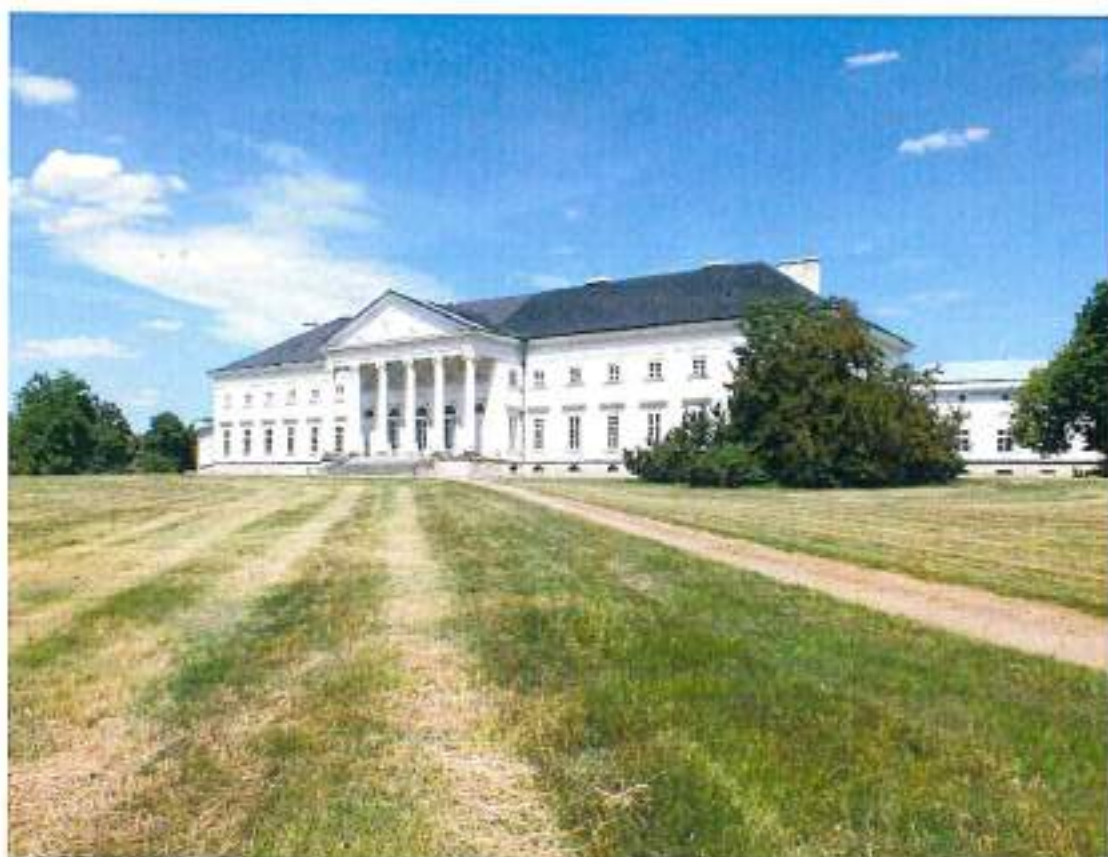
Pohled na zahradní stranu zámku Kačina, která byla soudobě vnímána jako hlavní od jihozápadu. Stále je znatelná šikmo vedená cesta od Nového Dvora, kterou výstavba zámku přerušila

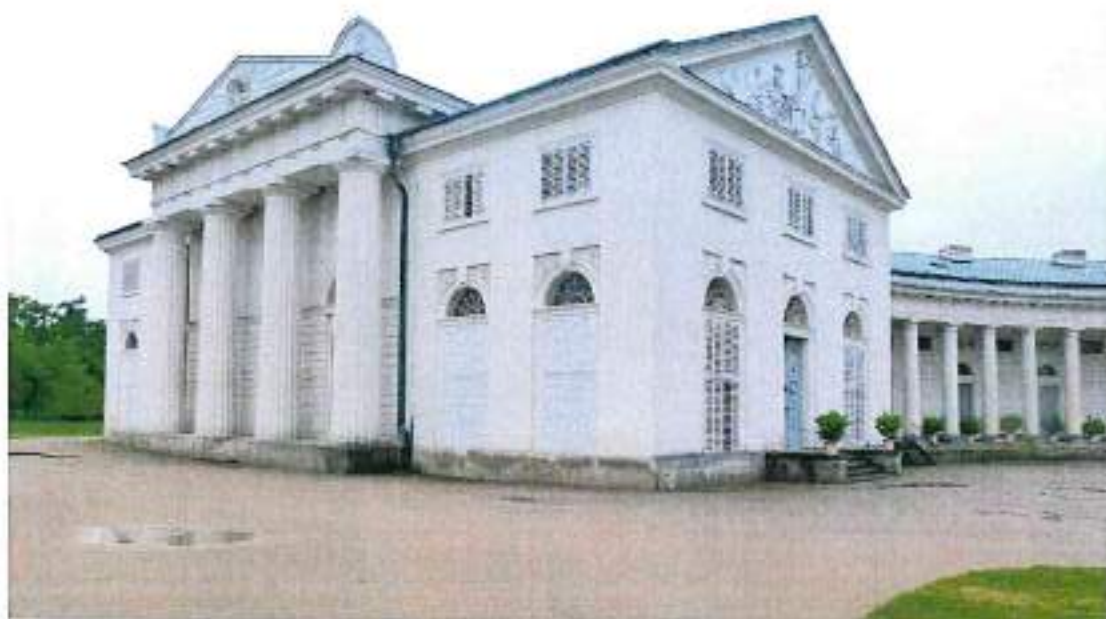
Pohled na pavilonu s knihovnou (A) zámku Kačina od jihovýchodu umožňuje srovnání „starodórského“ řádu s římskodórským řádem kolonády

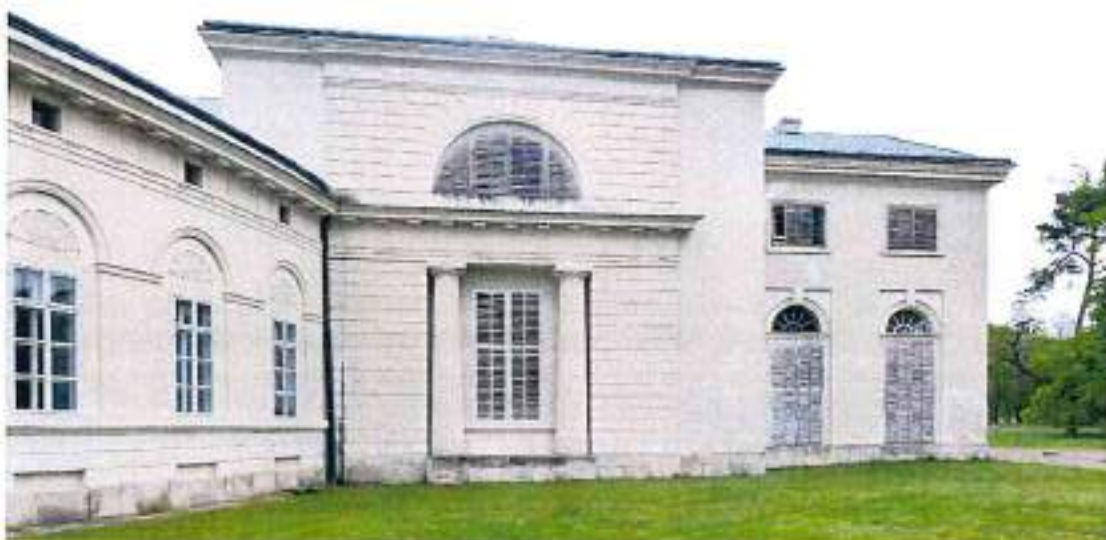
Pohled na pavilonu s knihovnou (A) zámku Kačina od západu, zvláště řešení středního rizalitu již není prací Schurichtovou, ale Joendlovou nebo Fischerovou

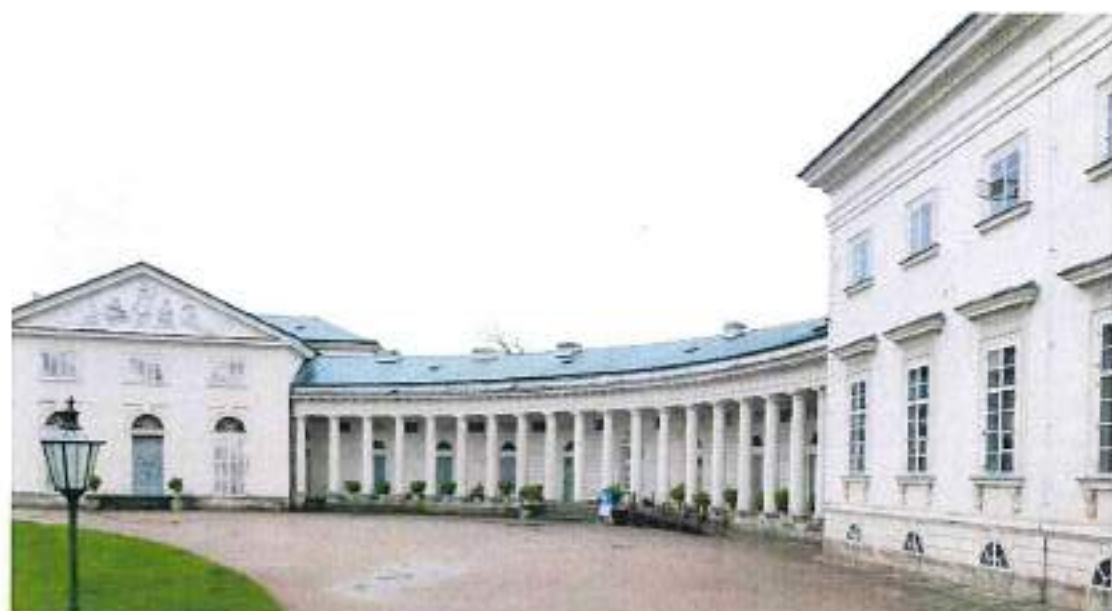
Pohled na kolonádové jižní křídlo (B) zámku Kačina od severovýchodu s římskodórkým řádem kolonády. Patrně je zde rozdílná hmotová elevace jednotlivých partií zámku

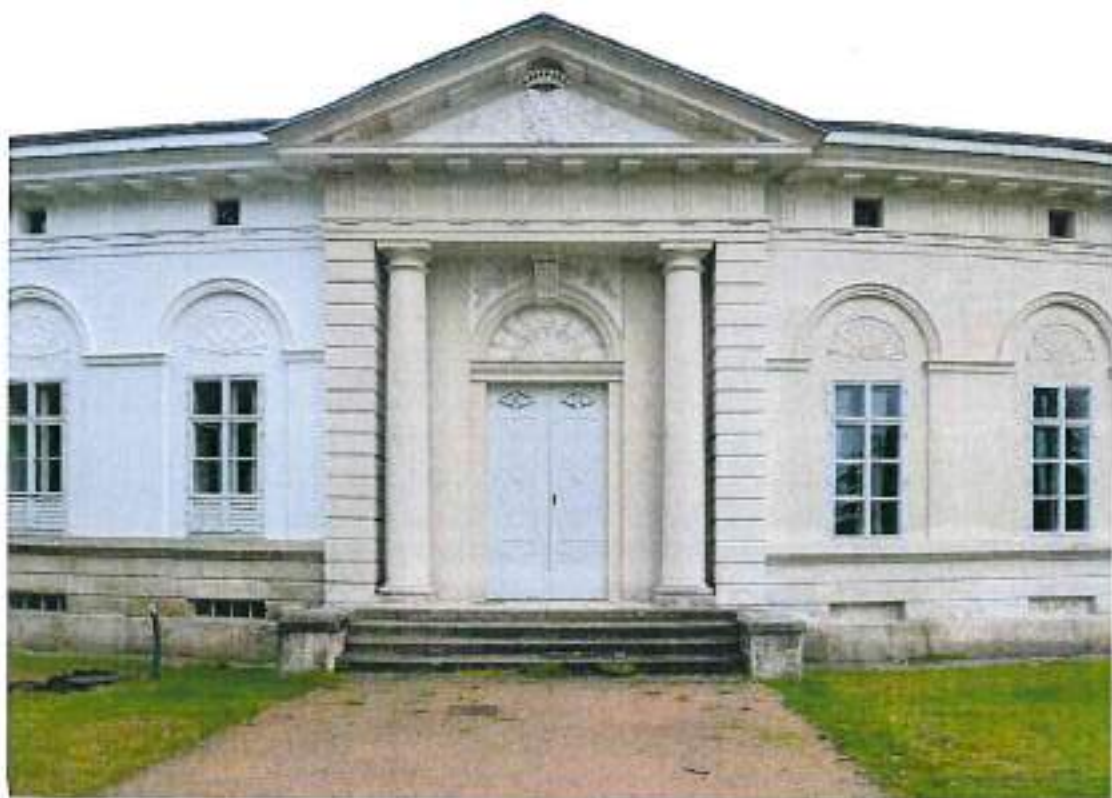
Pohled na zahradní fasádu jižního kolonádového křídla (B) zámku Kačina od západu s architektonizovaným vstupem do střední chodby křídla. Na rozdíl od pavilonu je zde použito římsko-dórkého řádu

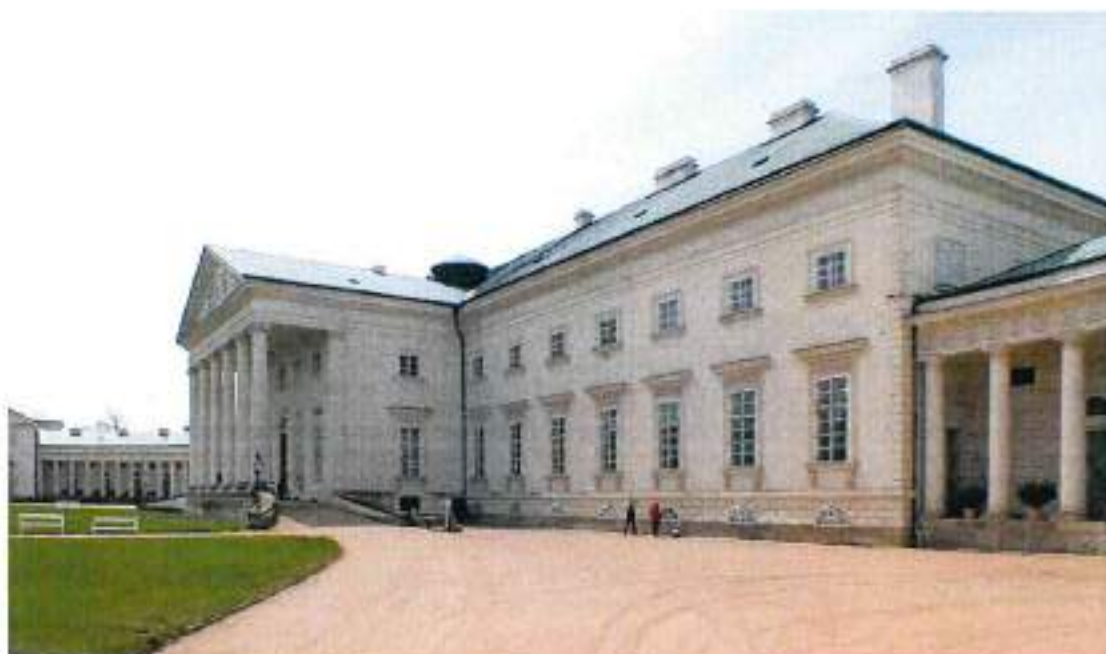
Pohled na corps-de-logis (C) zámku Kačina od severovýchodu ukazuje významný výškový rozdíl hlavní budovy od ostatních partií zámku. V souladu se suprapozicí řádu je u průčelního portiku použito iónského řádu, v hierarchii řádů vyššího

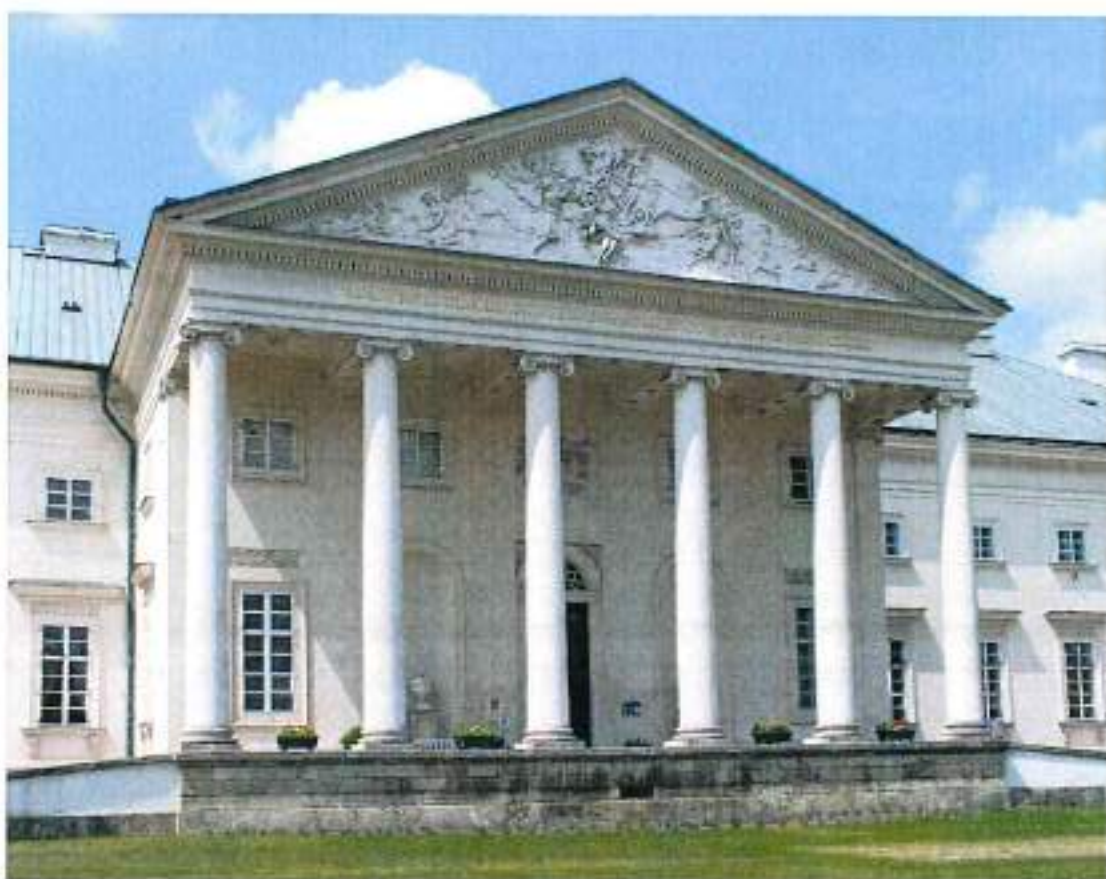
Detail portiku corps-de-logis (C) zámku Kačina od východu, který umožňoval vjezd kočárů. V tympanonu štítu je zobrazena Ceres s „otcem zemědělství“ Triptolem a Dána, bohyně lovu

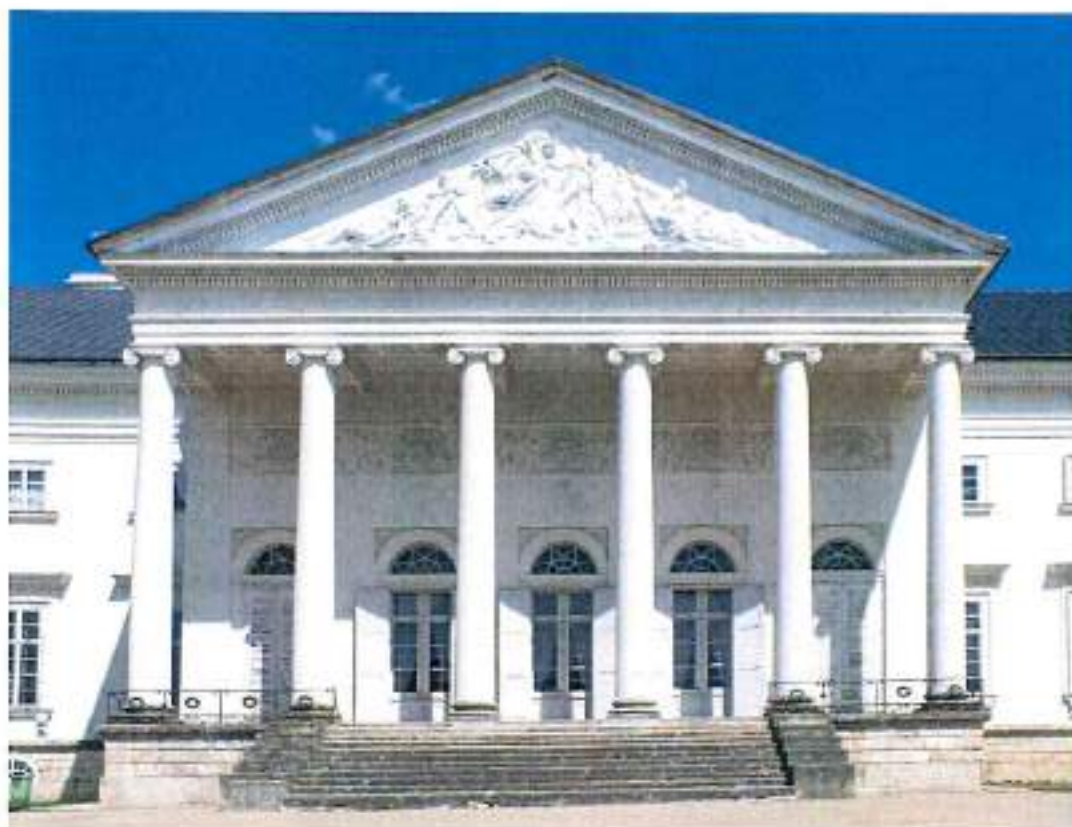
Pohled na zahradní portikus corps-de-logis (C) zámku Kačina od západu. Zde byla všemi francouzskými okny zpřístupněna zahrada širokým schodištěm, na němž byly litinové žardiniéry

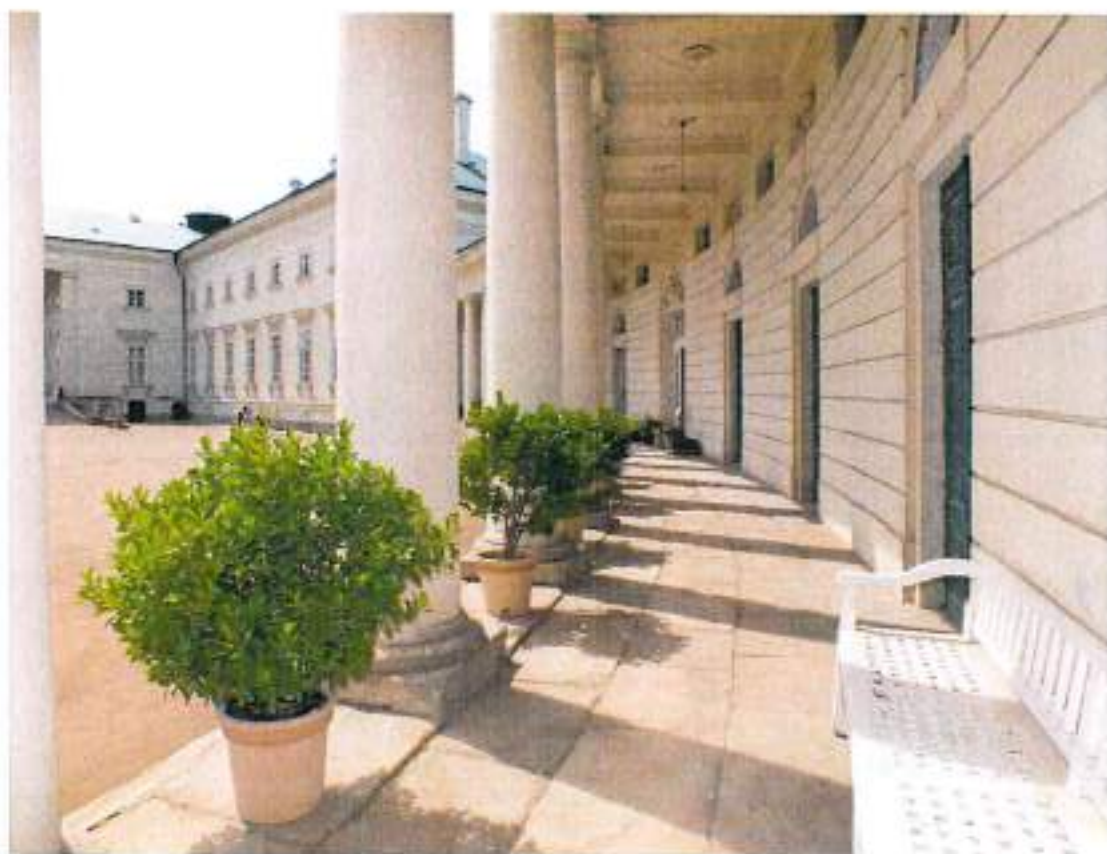
Průhled kolonádovou chodbou (D) zámku Kačina od severovýchodu, vpravo s původní klasicistní lavičkou

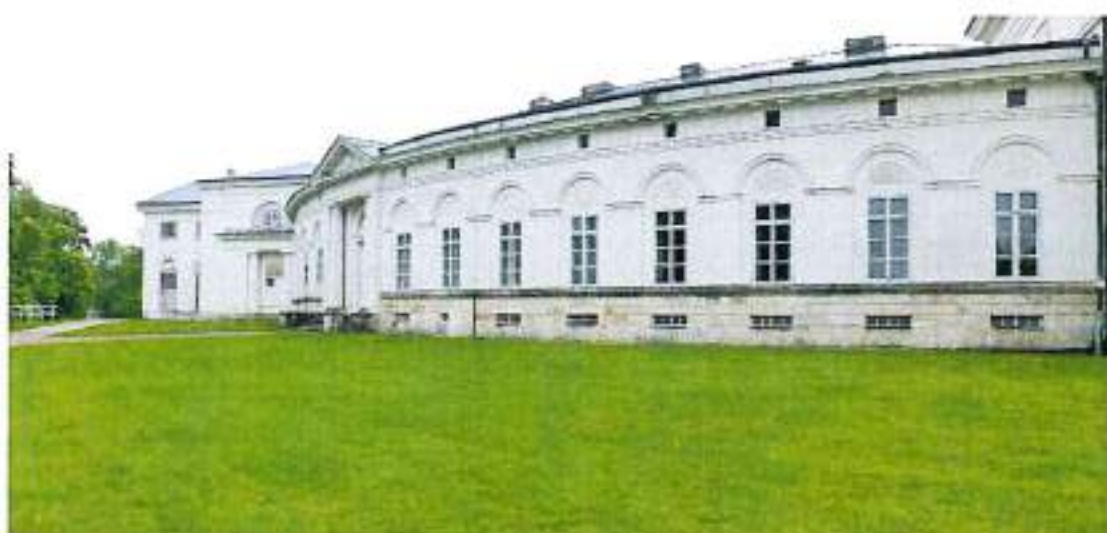
Pohled na zahradní fasádu kolonádového křídla (D) zámku Kačina od jihozápadu, v pozadí s pavilonem kaple a divadla

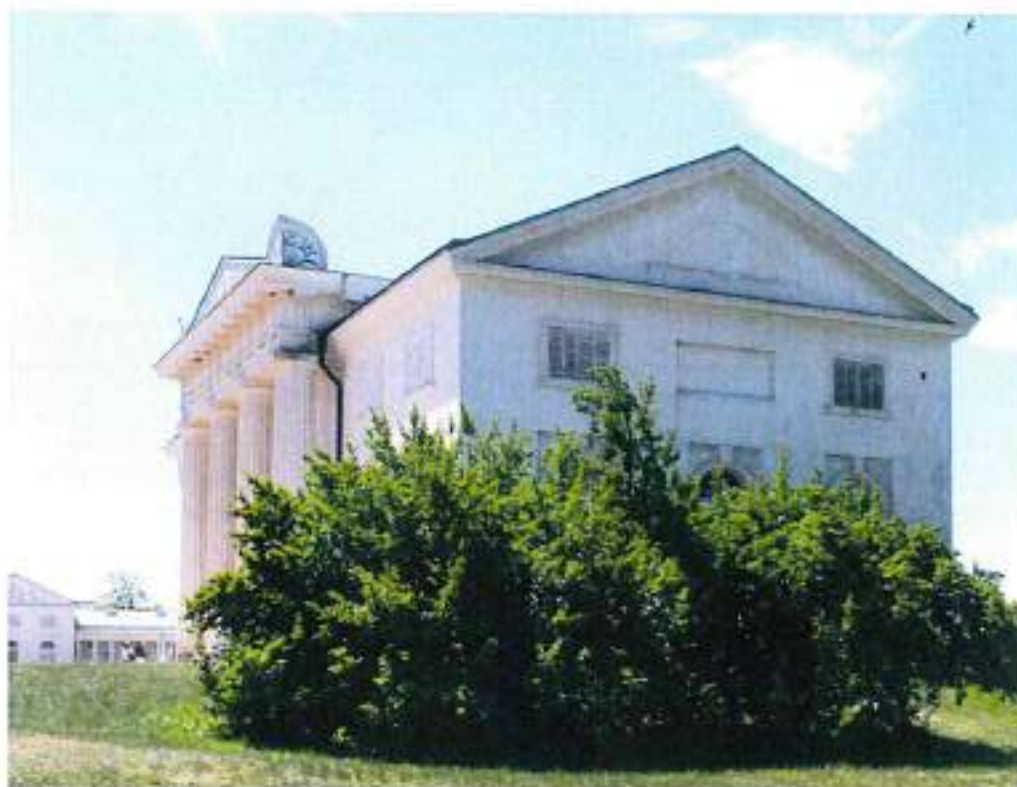
Pohled na pavilon kaple a divadla (E) zámku Kačina od severovýchodu. Severní fasáda je nejméně zdobena – nepočítalo se s přístupem k zámku od severu

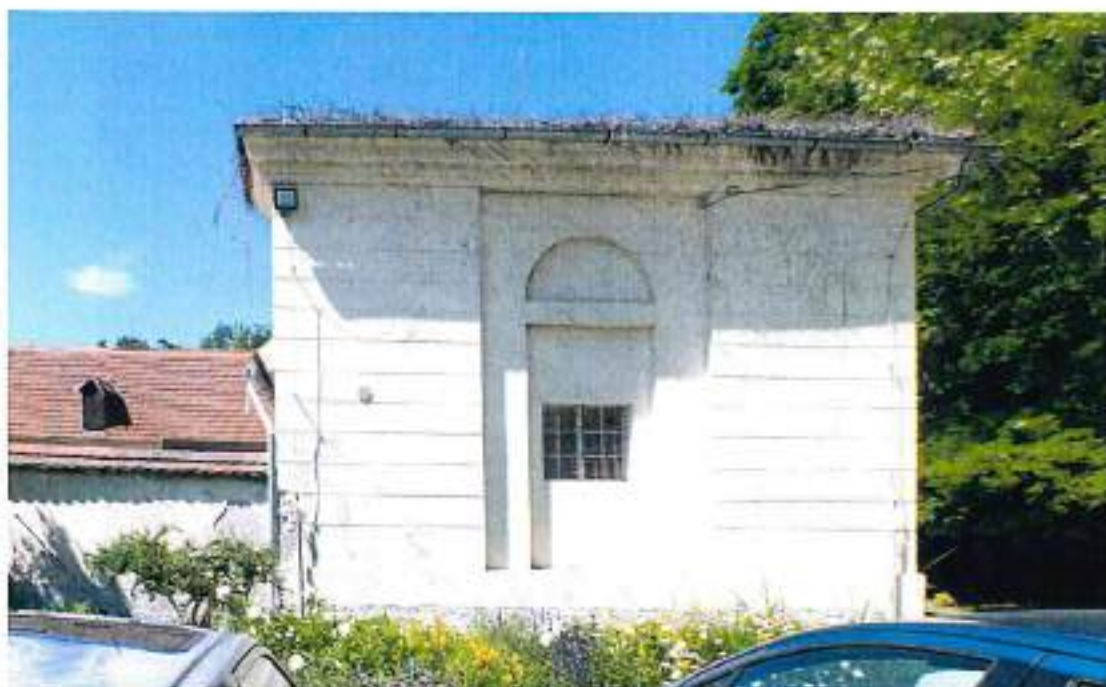
Východní průčelí severního křídla kočárovny (K) při zámku Kačina. Pouze okenní otvor je mladším doplňkem původního klasicistního řešení

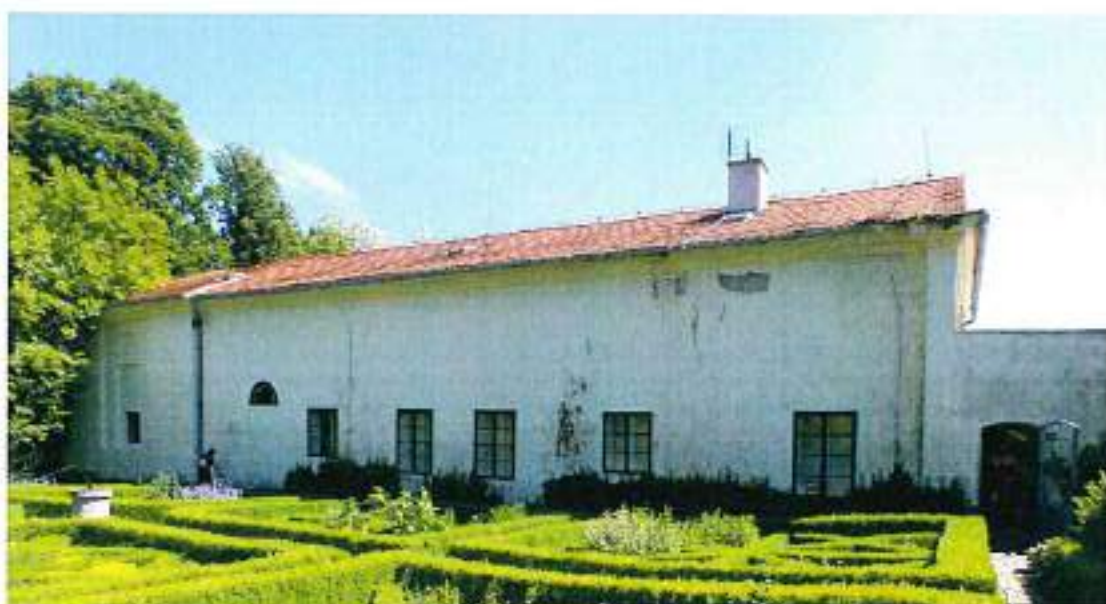
Západní průčelí západního křídla kočárovny (K) při zámku Kačina. Z původního symetrického klasicistního řešení se zachoval jen levý rizalit a jediné polokruhové okno rovněž vlevo. V původním řešení byl vpravo stejný rizalit a plochu mezi rizality členila jen polokruhová okna

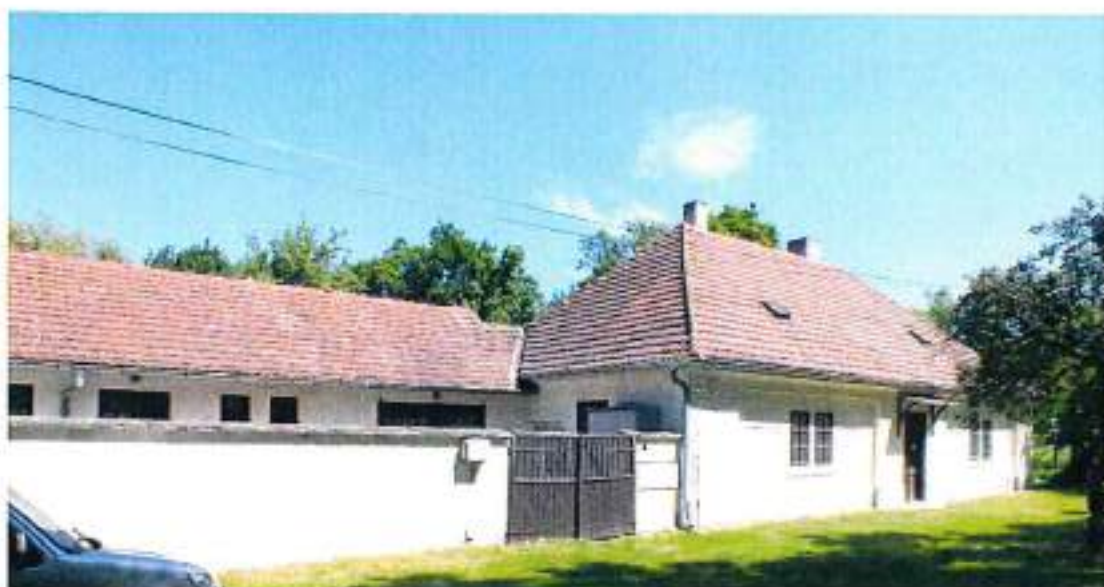
Jižní průčelí domku správce či zahradníka (L) při zámku Kačina. Vlevo je patrně nově přistavěna hospodářská část, vpravo obytný objekt

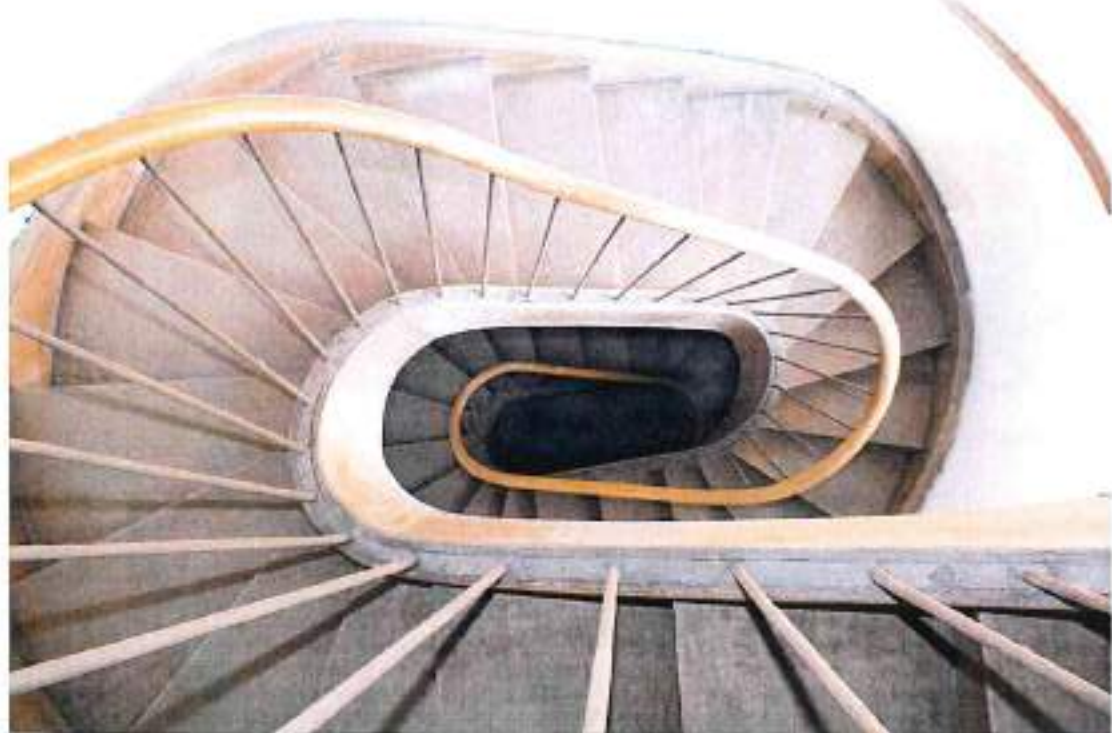
Knihovní pavilon (A), pohled na schodiště ke galerii (A 205)
