Kačina

areál zámku

stavebně historický průzkum,

zpracoval:
Prof. PhDr. Pavel Vlček

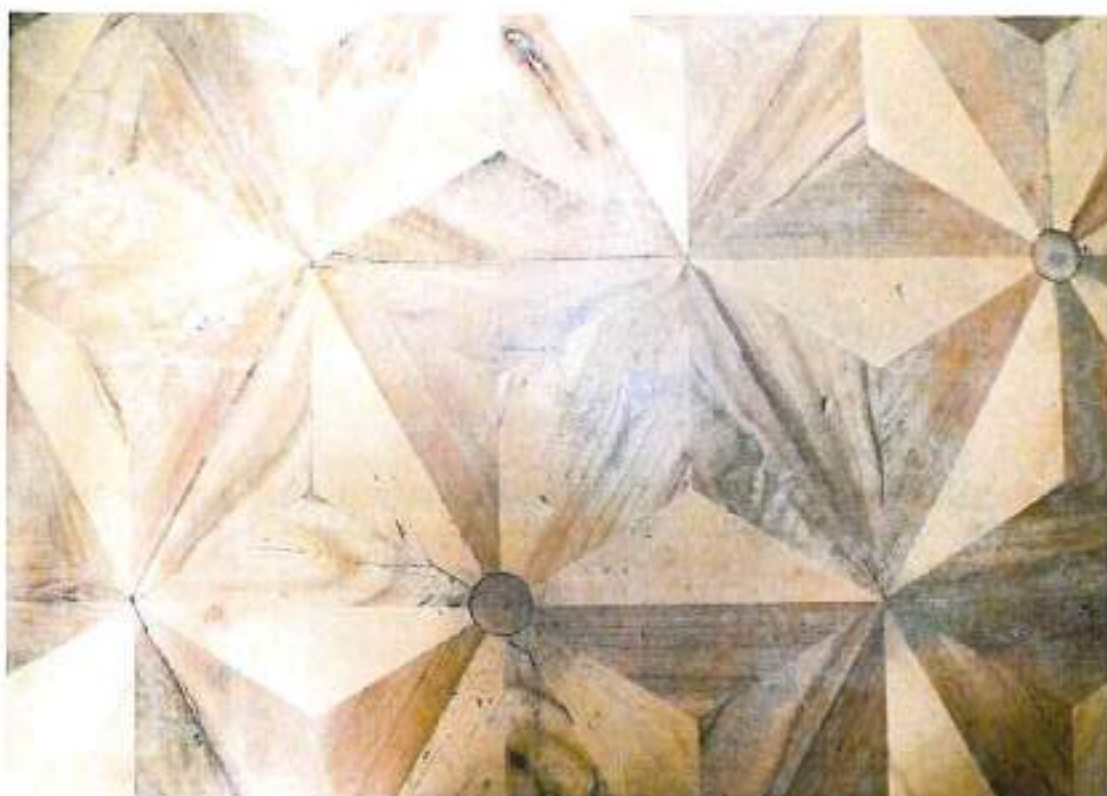
Jižní kolonádové křídlo (B), detail parket v sálu v přízemí (B 118), který byl součástí hraběcího appartementu

Parquetová podlaha se zachovala v plném rozsahu, jedná se o poměrně složitý vzor dýhovaných parket, které ukazují, že se jednalo o výjimečné prostory, patřící do hlavního appartementu

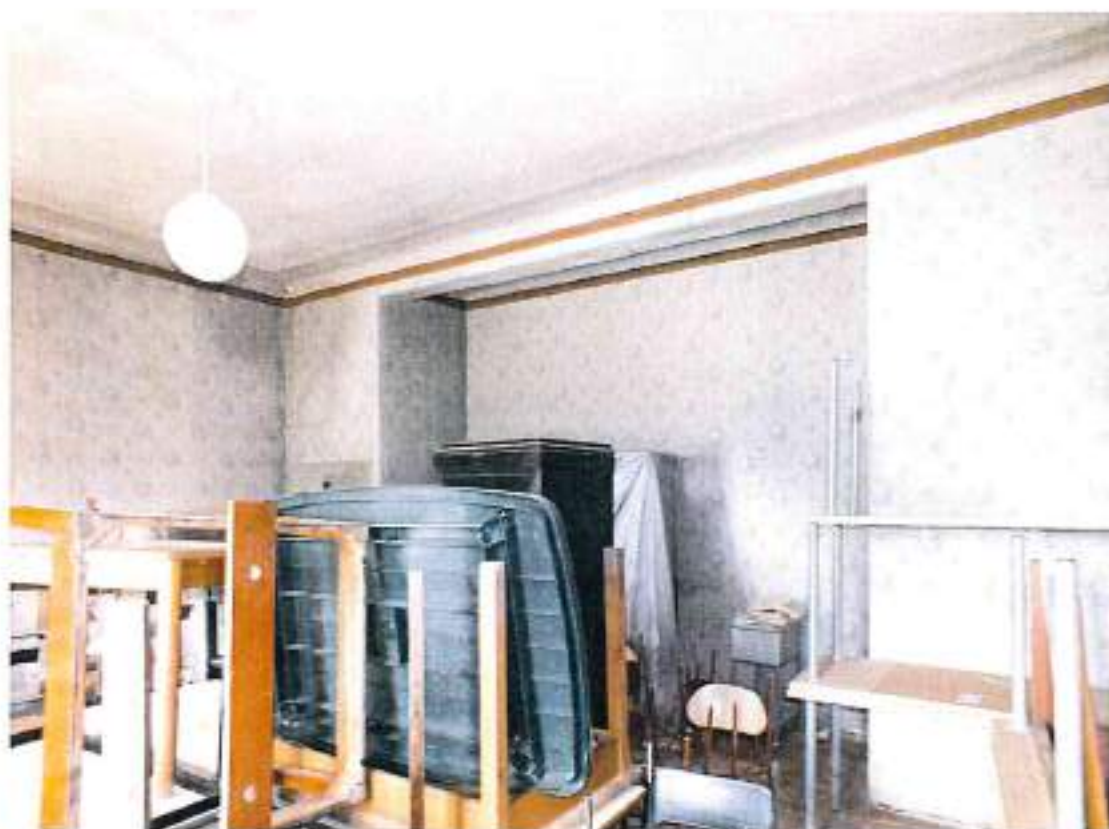
Jižní kolonádové křídlo (B), detail alkovny sálu v přízemí (B 118), který tvořil jednu z částí hraběcího apartementu

Nepochybně stejný převodní mechanismus, jaký se zachoval v místnosti C 126, byl i v prostoru B 118, kde byl umístěn v alkovně. Kam mechanismus vedl, není jasné, nejbližší pokoje služebnictva jsou totiž poměrně značně vzdálené.

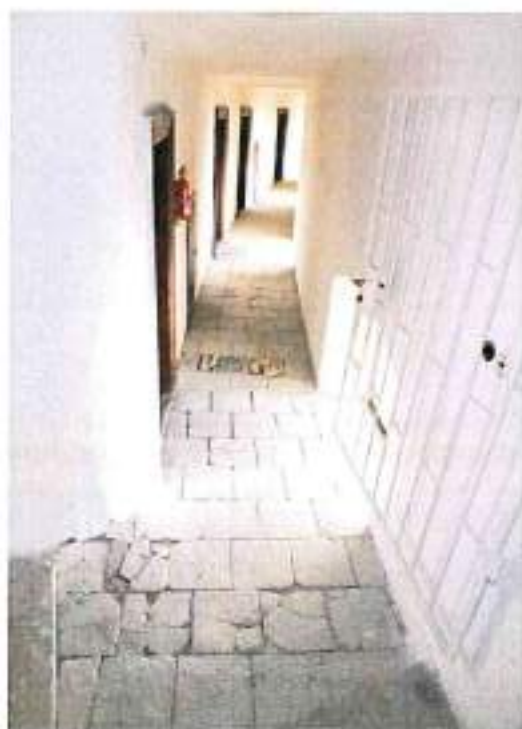
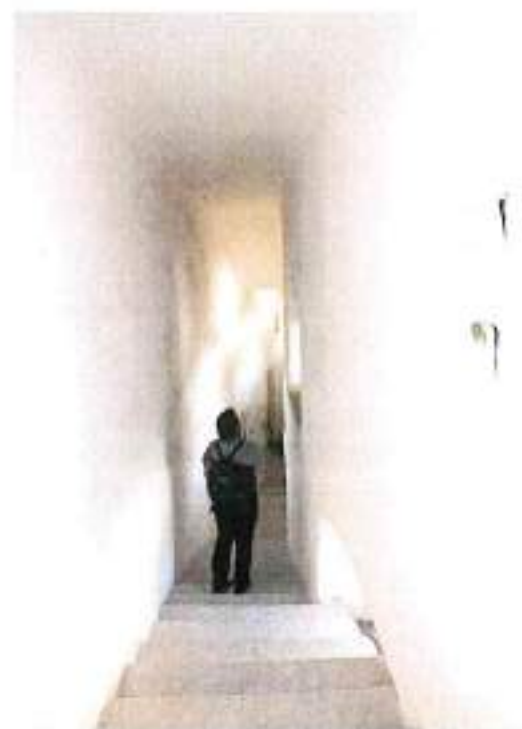
Jižní kolonádové křídlo (B), vlevo dvorní chodba v patře (B 202), vpravo schodiště v chodbě z přízemí do mezipatra (B 217)

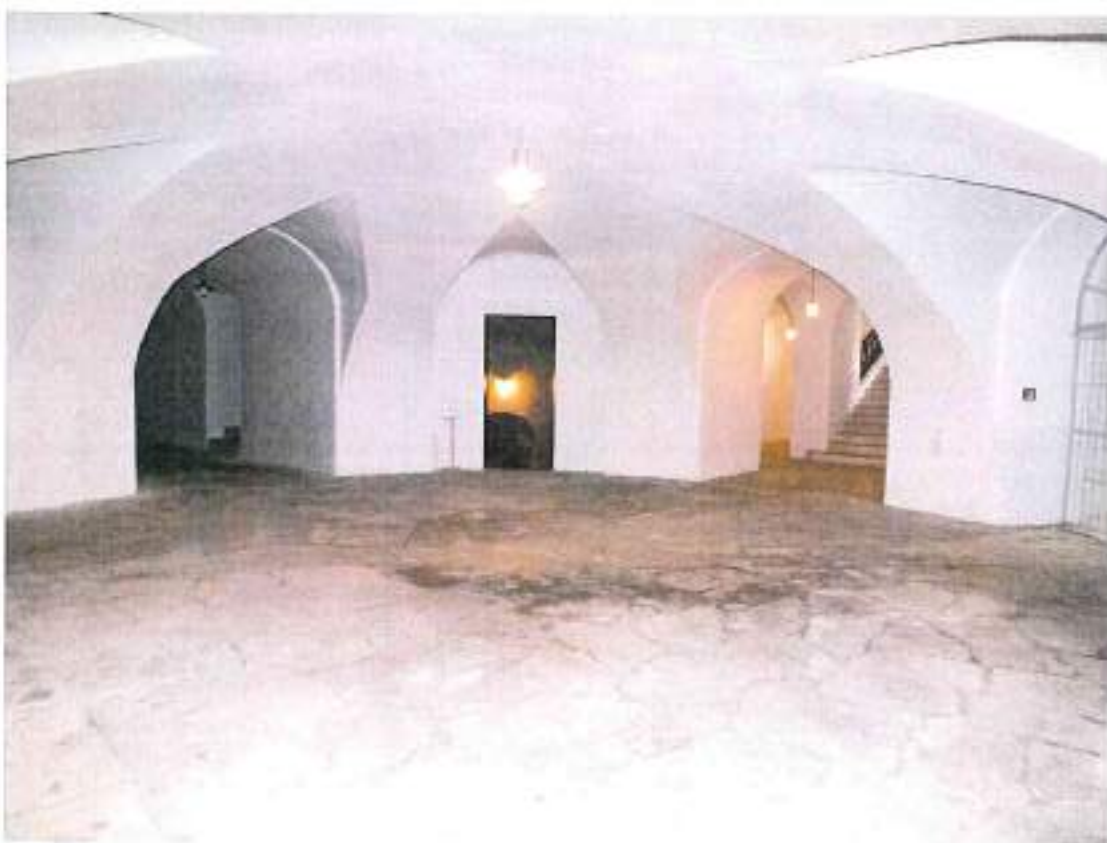
Corps-de-logis (C), pohled do centrálního prostoru v suterénu (C 013), s přístupy do sklepů na potraviny, přímého východu ven a se vstupem na reprezentativní schodiště a do dalších prostor suterénu

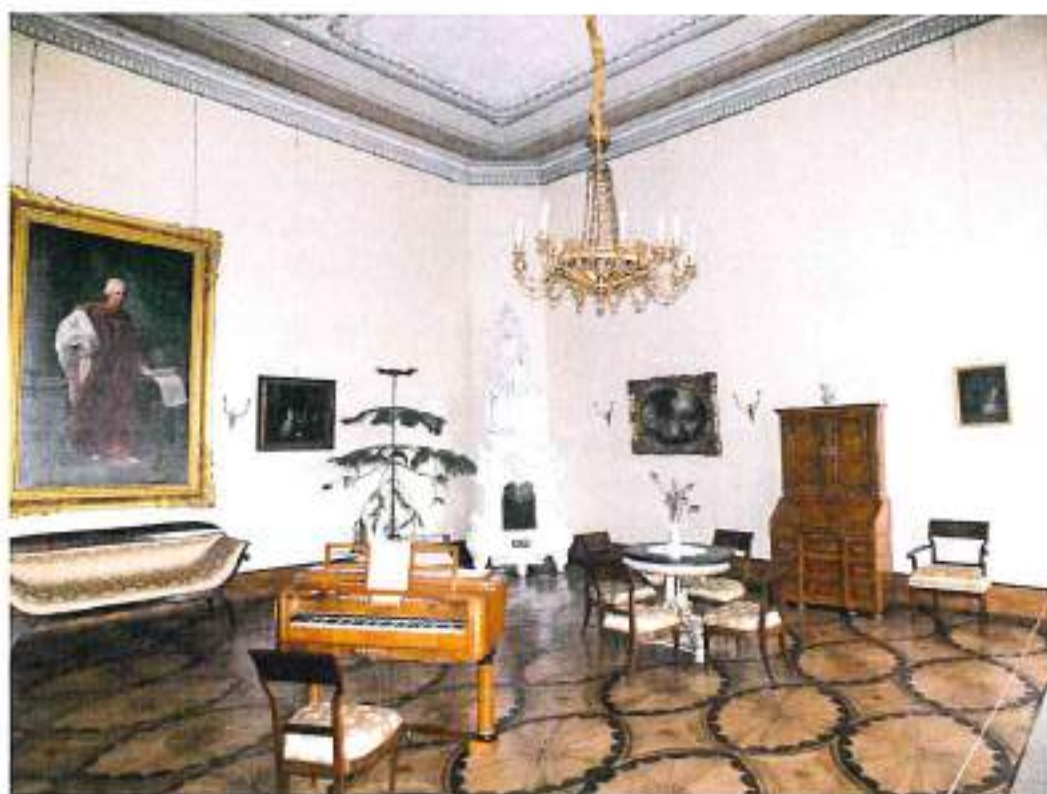
Corps-de-logis (C), tzv. hudební salon (C 102), který byl součástí hraběcího appartementu, kamna v rohu jsou mladší, druhorokoková, obsluhovaná již z místnosti

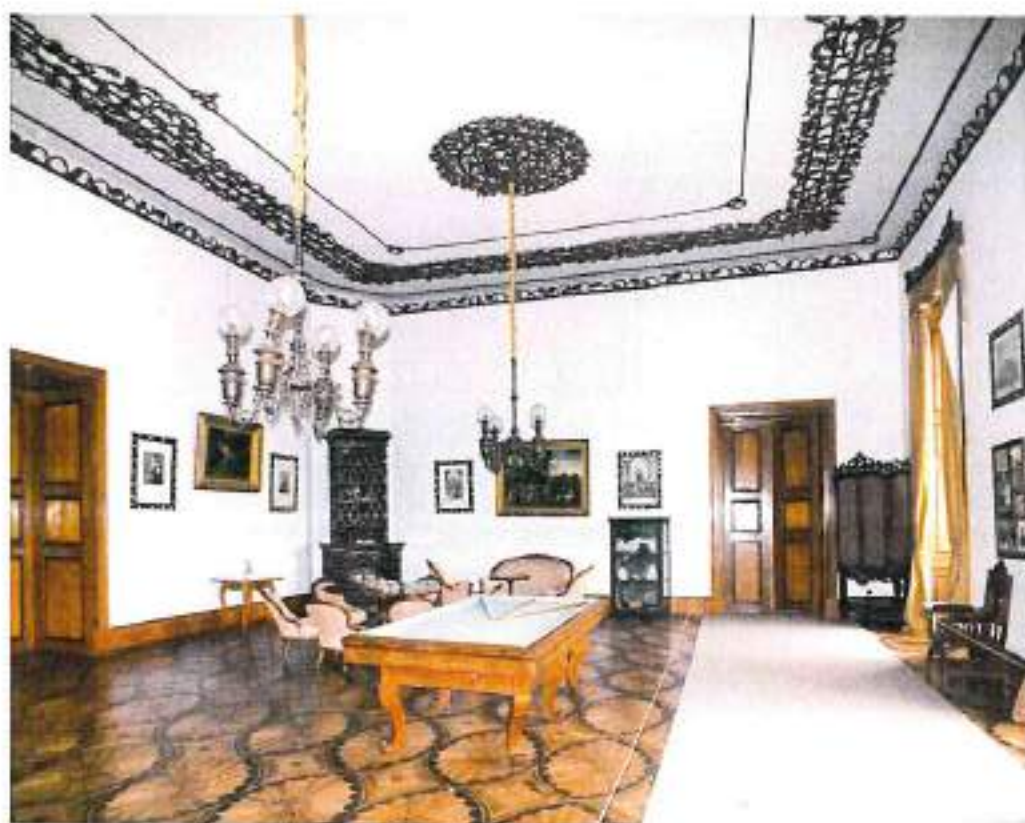
Corps-de-logis (C), salon součástí dámského budoáru (C 110), krbová kamna v rohu jsou mladší, historizující, obsluhovaná již z místnosti

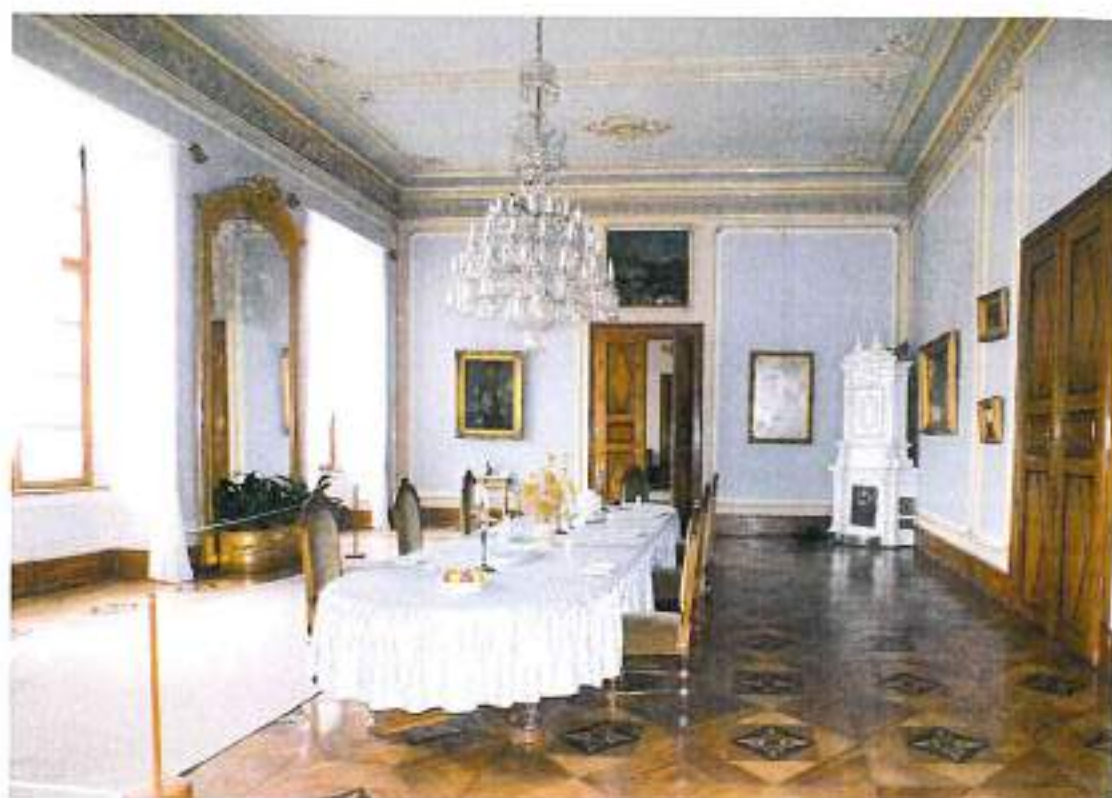
Corps-de-logis (C), jídelna (C 111) byla součástí společenských místností, krbová kamna v rohu jsou mladší, historizující, dřívější kamna byla na opačné straně

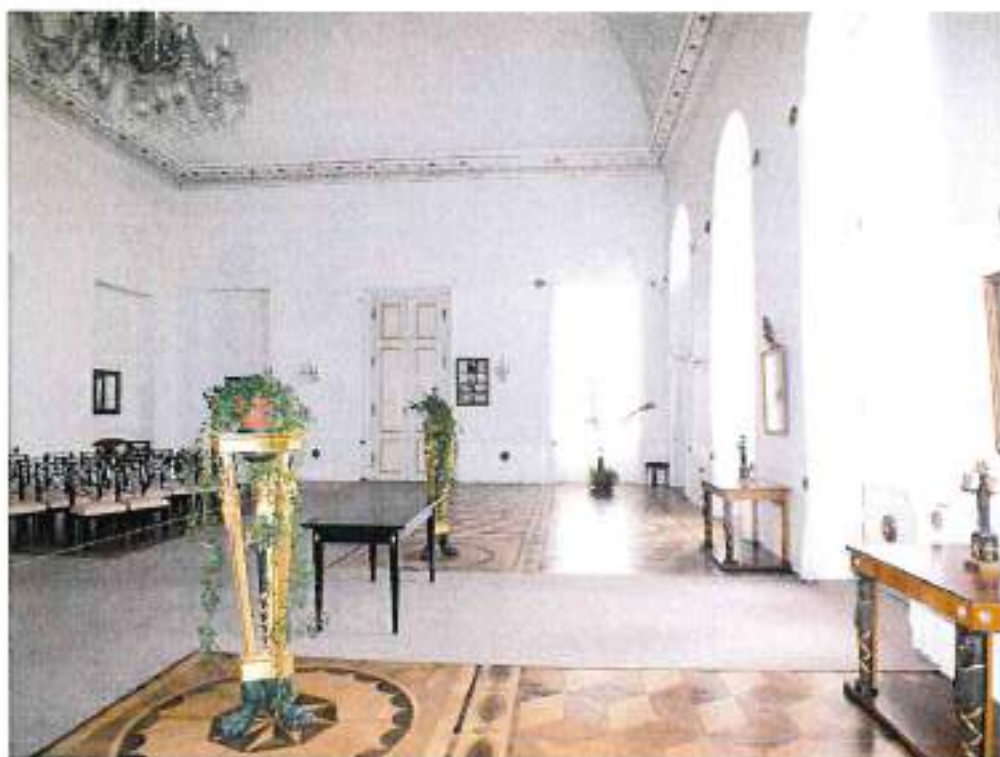
Corps-de-logis (C), hlavní sál zámku přesahující do patra (C 112), tzv. taneční sál, původně byl vytápěn dvojicí krbů na straně protilehlé francouzských oken

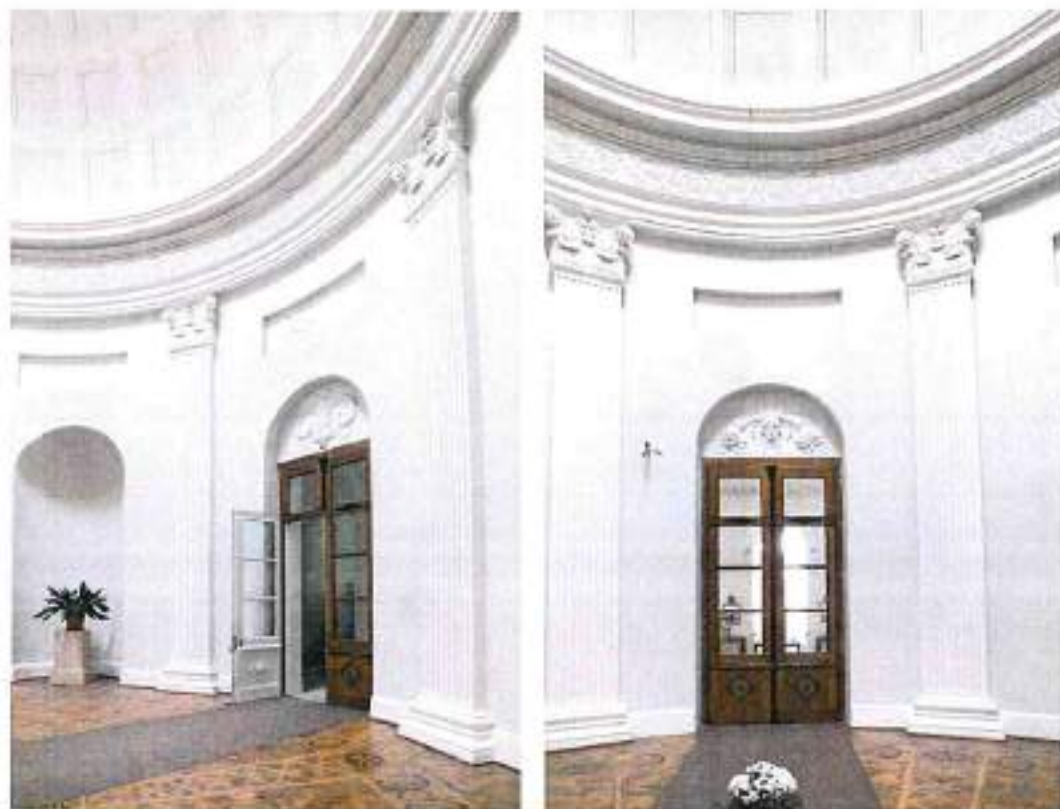
Corps-de-logis (C), dva různé detaily středního kruhového sálu (C 113), kde v nikách byly na soklech čtyři sochy

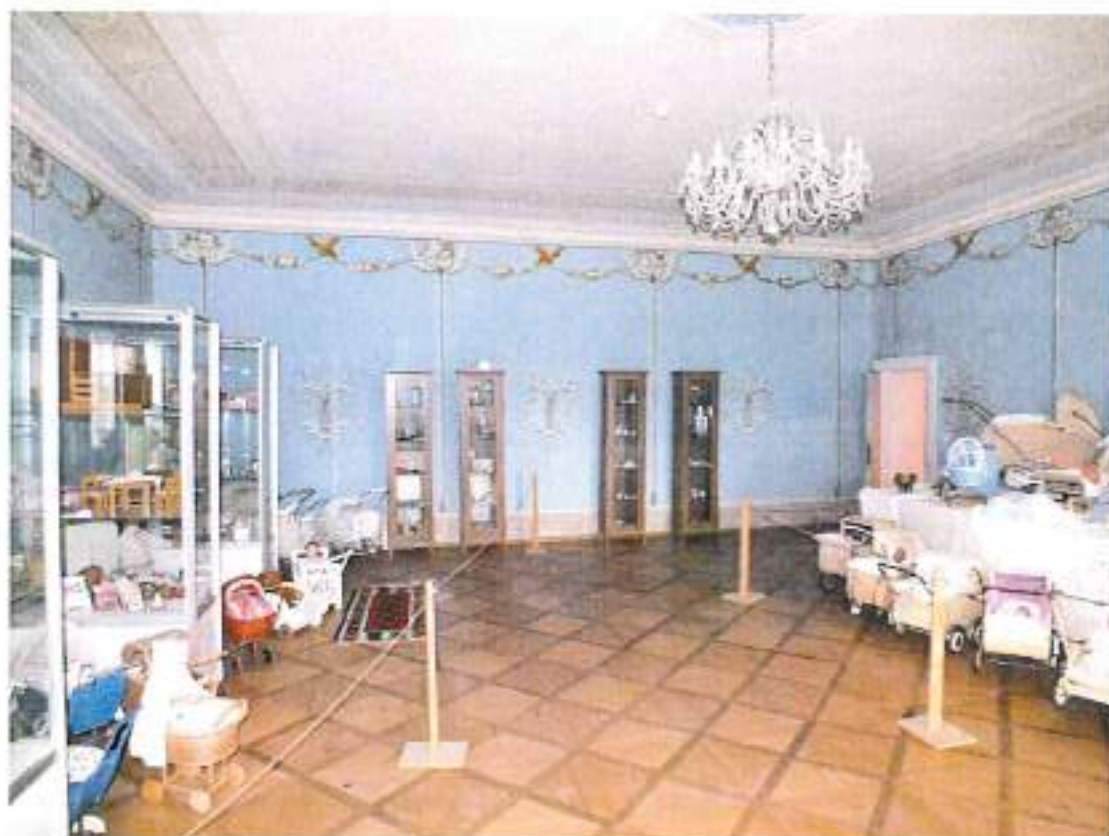
Corps-de-logis (C), jedna z místností pro významné hosty v patře zámku (C 207)

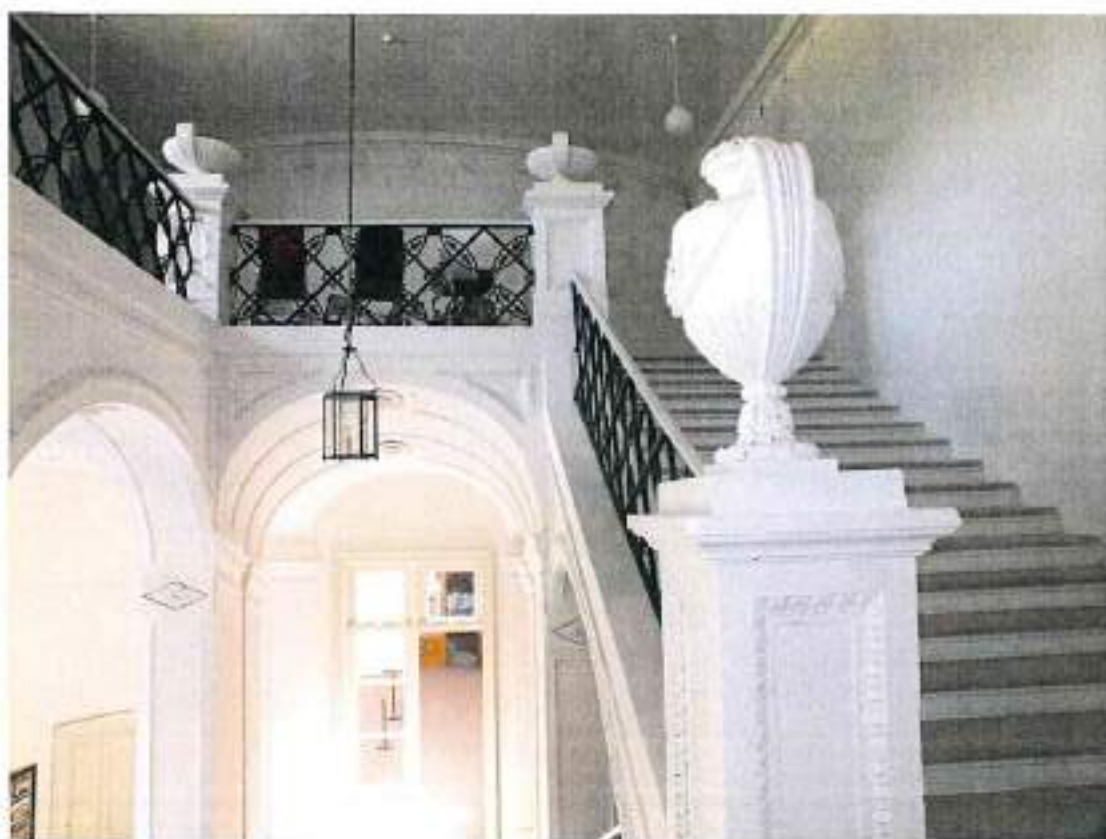
Corps-de-logis (C), vyústění hlavního schodiště zámku v patře (C 233)

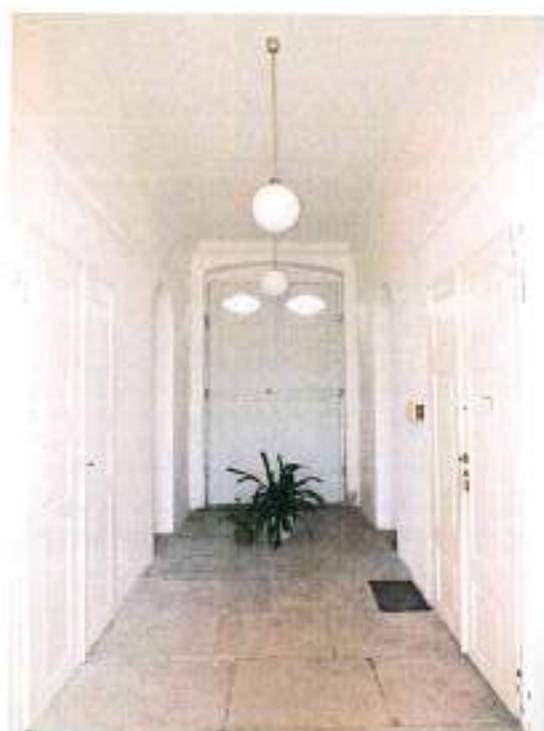
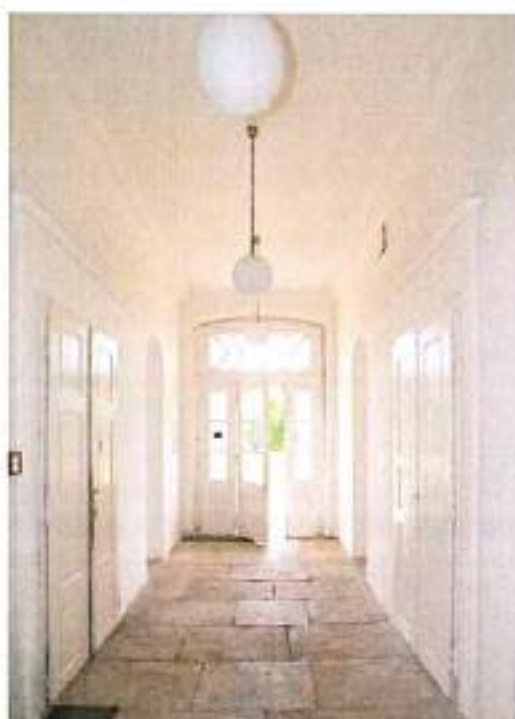
Severní kolonádové křídlo (D), pokoj pro hosty v přízemí (D 105)

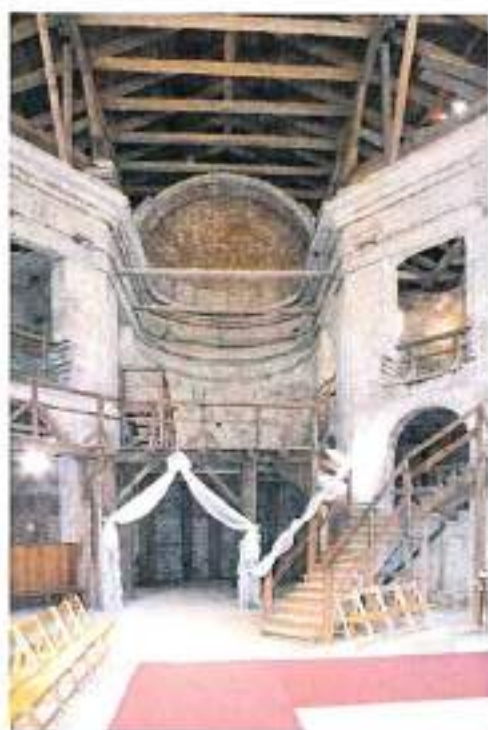
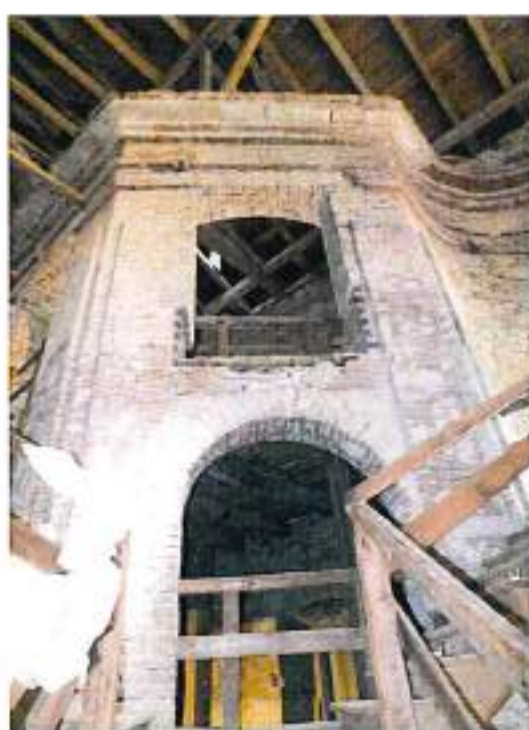
Severní kolonádové křídlo (D), střední průchod (D 111), vlevo pohled směrem k západu (zahradě), vpravo pohled směrem k nádvoří (k východu)

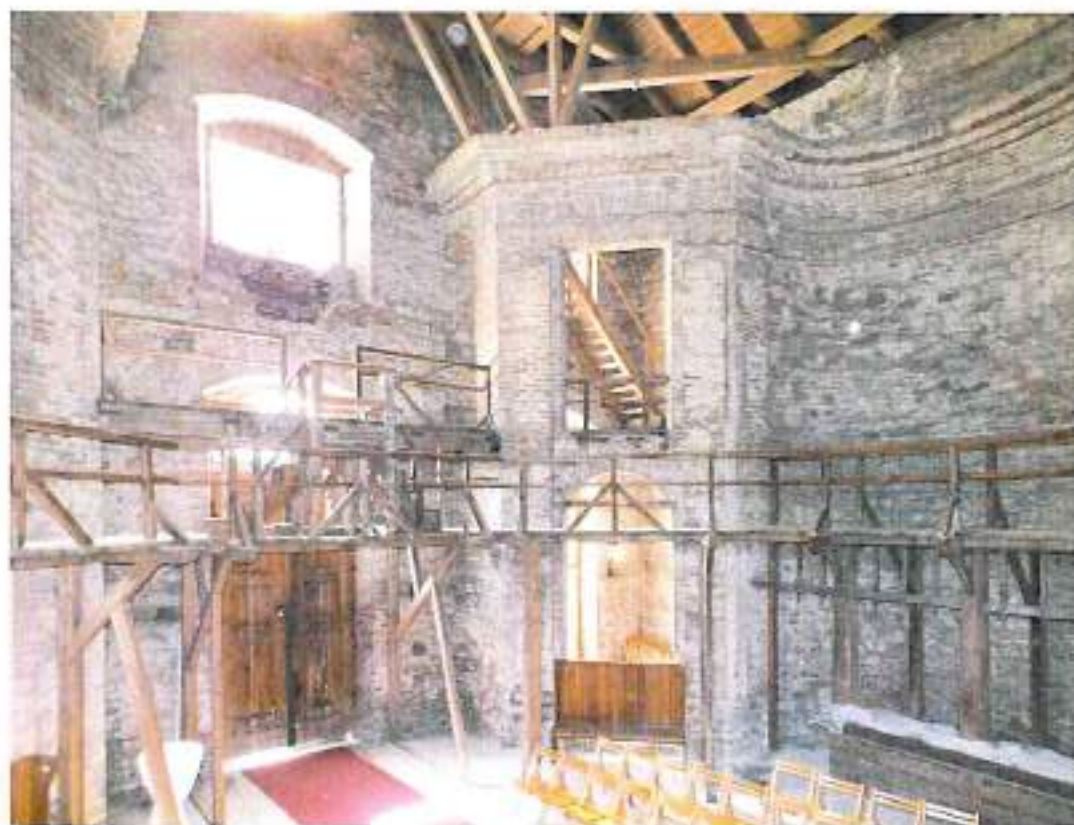
Severní pavilon kaple a divadla (E), pohled do nedostavěné kaple (E 101). Vlevo pohled směrem k severu k zamýšlenému presbyteriu, vpravo pohled na nároží, za nímž měla být sakristie a kazatelna

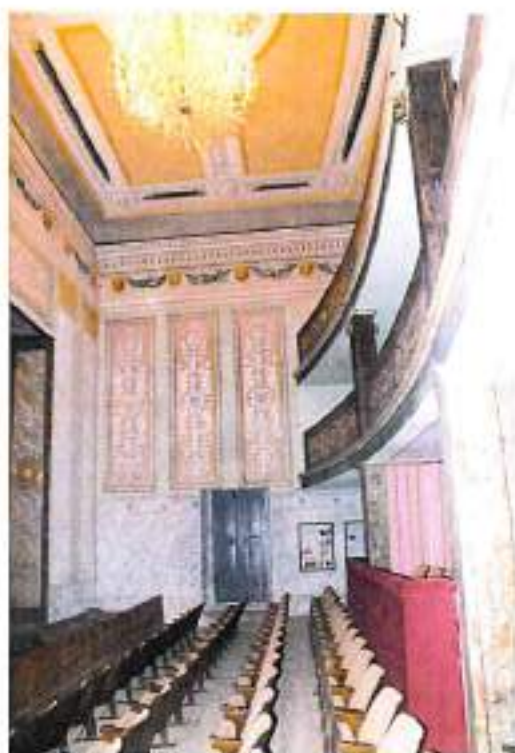
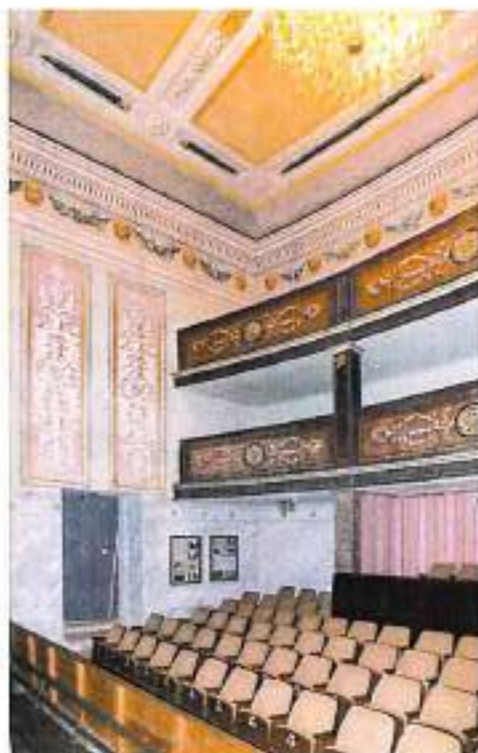
Severní pavilon kaple a divadla (E), pohled do nedostavěné kaple (E 101) od severovýchodu směrem k zamýšlené kruchtě

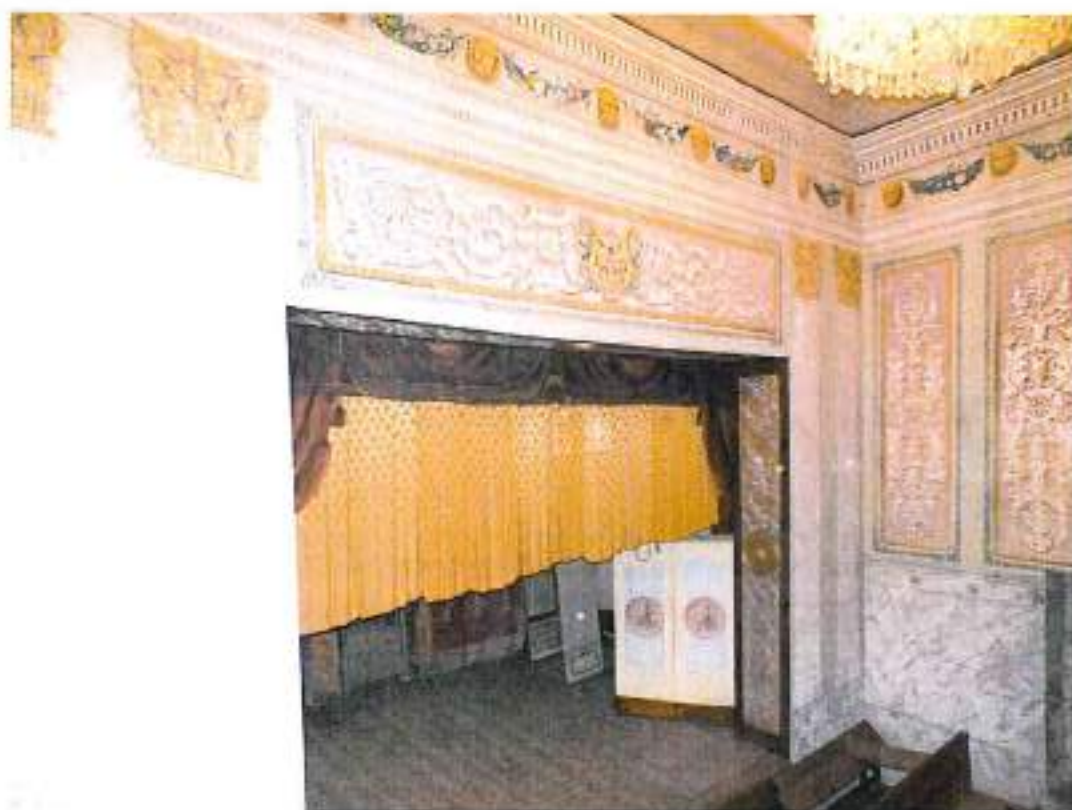
Severní pavilon kaple a divadla (E), pohled do hlediště divadla (E 111). Vlevo pohled směrem k východu, vpravo pohled k východu na galerie

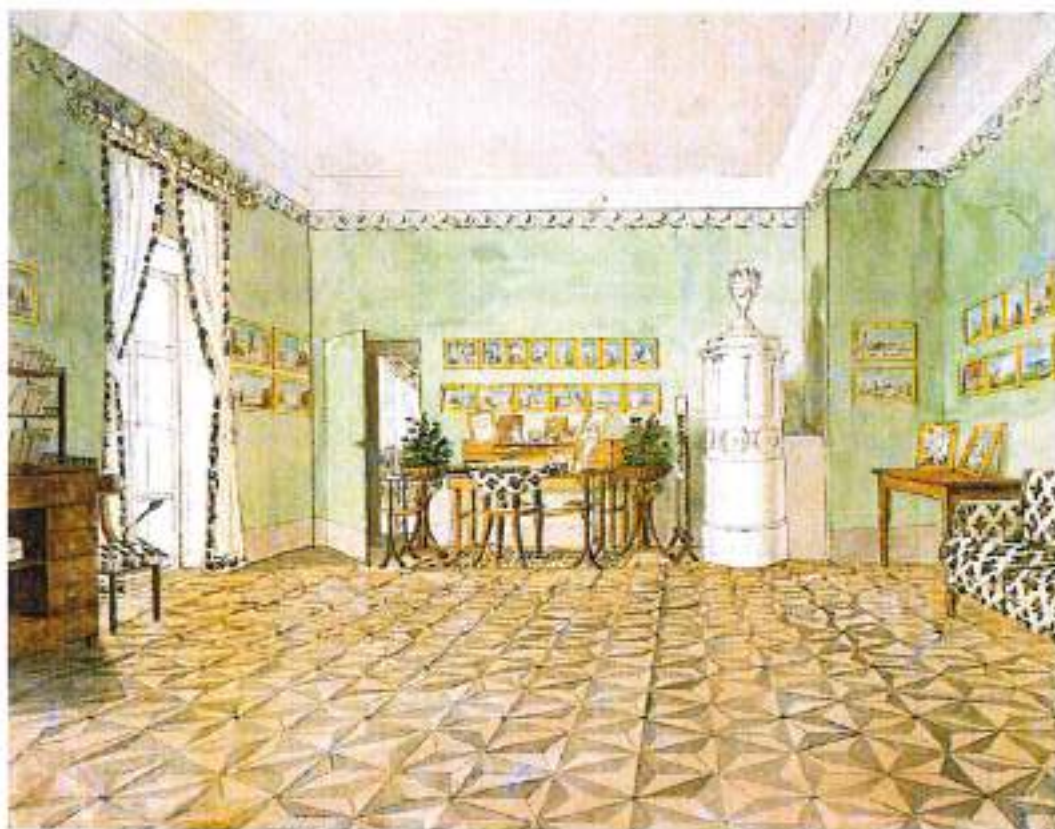
První kresby představuje pokoj z pohledu od jihu, tedy směrem ke hlavní budově, do které se vstupovalo tapetovými dveřmi. Dnes tyto tapetové dveře chybí, jen v ostění je vidět stopa po někdejších závěsech, charakteristická pro tento typ dveří na kačinském zámku. Vnitřní deštění bylo novodobě, patrně při velké opravě zámku v meziválečném období, upraveny fládrováním, které nahradilo původně bílou barvu nátěru. Zbytky hráškově zelené malby stěn bez vzorku se nikde viditelně nezachovaly, naproti tomu úprava stropu se zachovala zřejmě v plném klasicistním rozsahu, jen poněkud vybledlá a zašedlá. Kresba zřejmě není zase až tak detailní, aby zachytila meandr na stropě a další jemné detaily výmalby, ale květinový a ovocný

Pohled do místnosti B 118 (obývacího pokoje a pracovny hraběte) od jihu

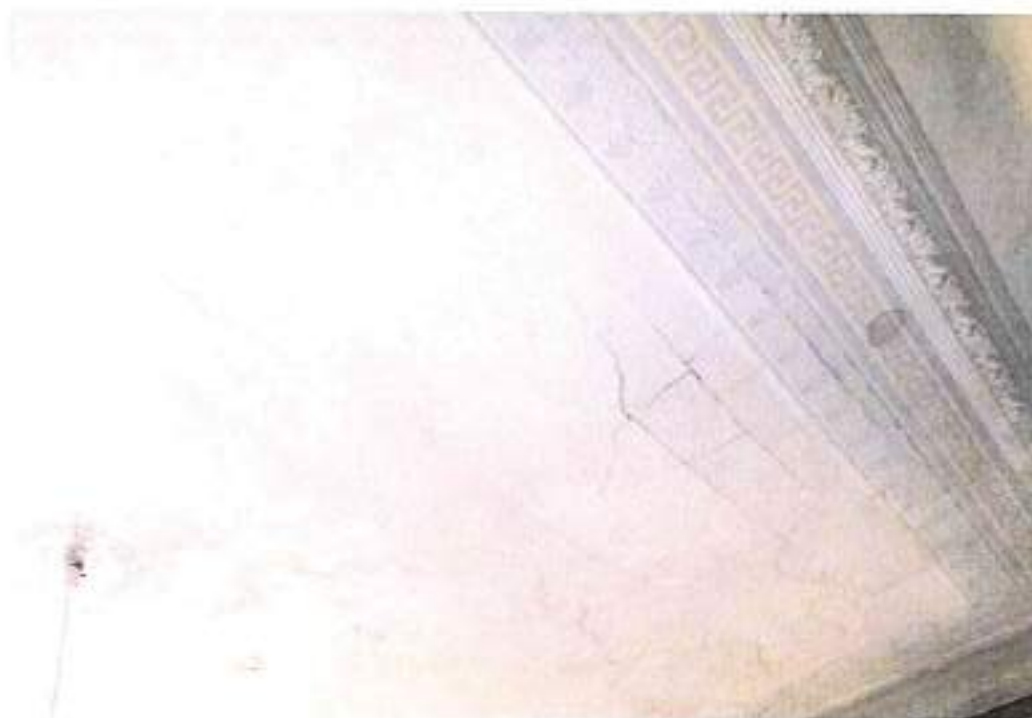
Dnešní strop v místnosti B 118 s původní klasicistní výmalbou odpovídající kresbě

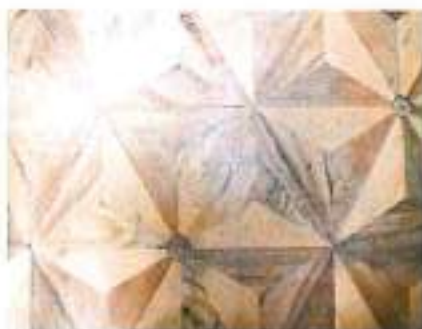
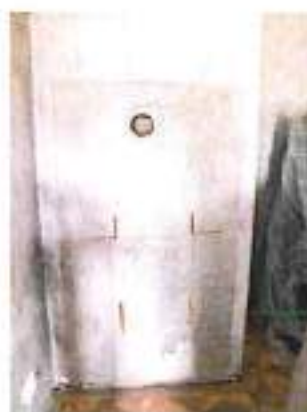
zámku. Parkety stejného typu lze objevit ještě v několika dalších místnostech přízemí corps-de-logis.

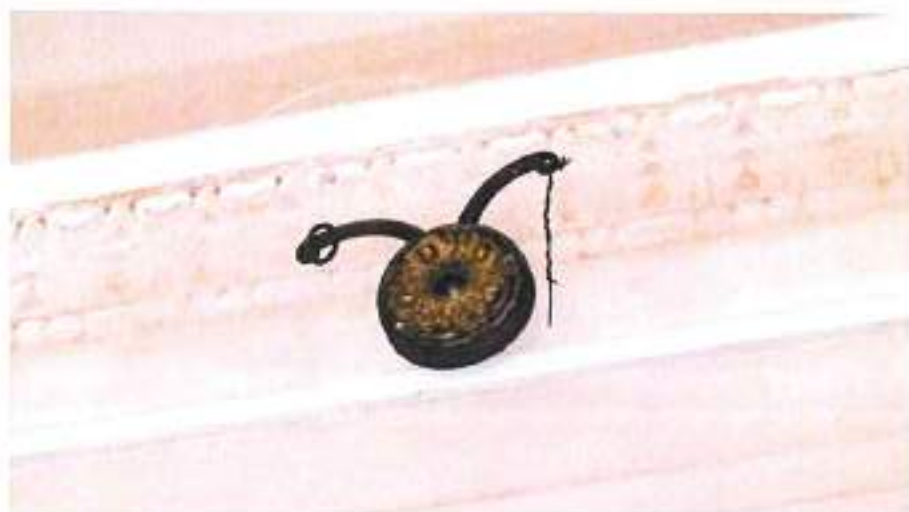
Mechanismus zvonku v místnosti C 126, páčka vlevo sloužila k zavěšení stuhy s třapcem na konci, vpravo pak bylo drátěné táhlo vedoucí k dalšímu převodnímu mechanismu a dále do pokoje služebnictva

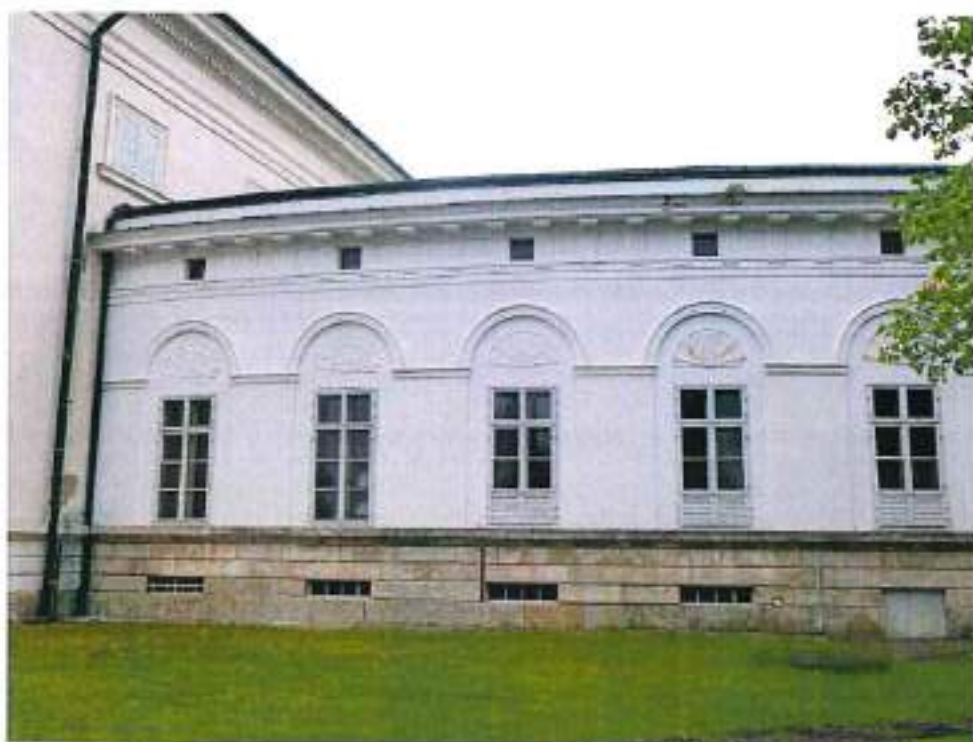
Pokus o rekonstrukci oken v místnosti B 118 na vnější zahradní fasádě, obdobně by mohla být upravena i okna dvou dalších sousedních místností. Vnější okenice jsou mladším doplňkem, v původním řešení zde byly žaluziové okenice, při jejichž otevření bylo viditelné zábradlí se zkříženými kopími a věncem

v případě místnosti B 118 by mohla být poměrně věrná. Kupodivu však tyto pohledy do interiéru by mohly změnit i podobu zahradní fasády, kde by mohly být odstraněny nevhodné žaluziové doplňky, ne-li celé vnější okenní konstrukce.
