# INVESTIČNÍ ZÁMĚR

**„Březnice, Úpr. Březnice, 16,200-19,290, Bohuslavice  
u Zlína, 16,930 - 18,530, oprava stupňů a opevnění,  
odstranění nánosů“**

# Technická zpráva

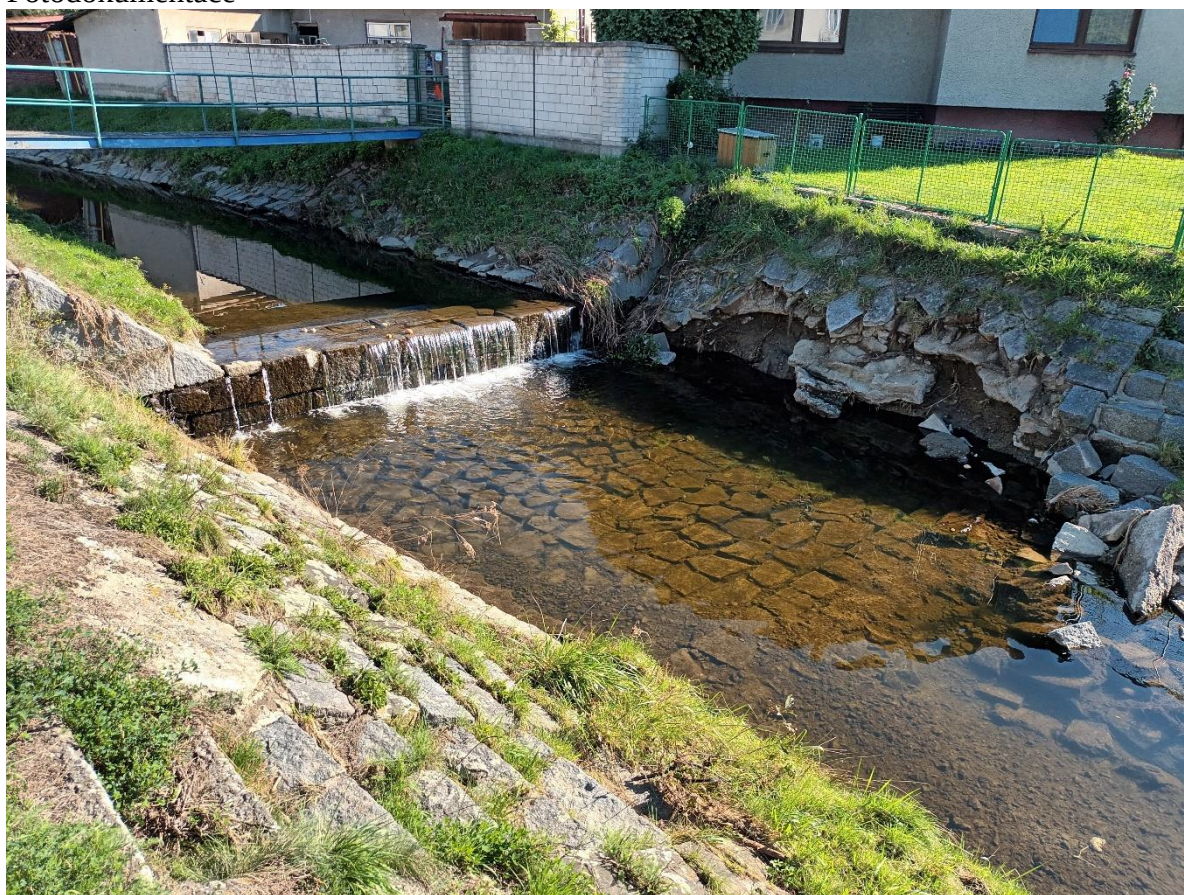
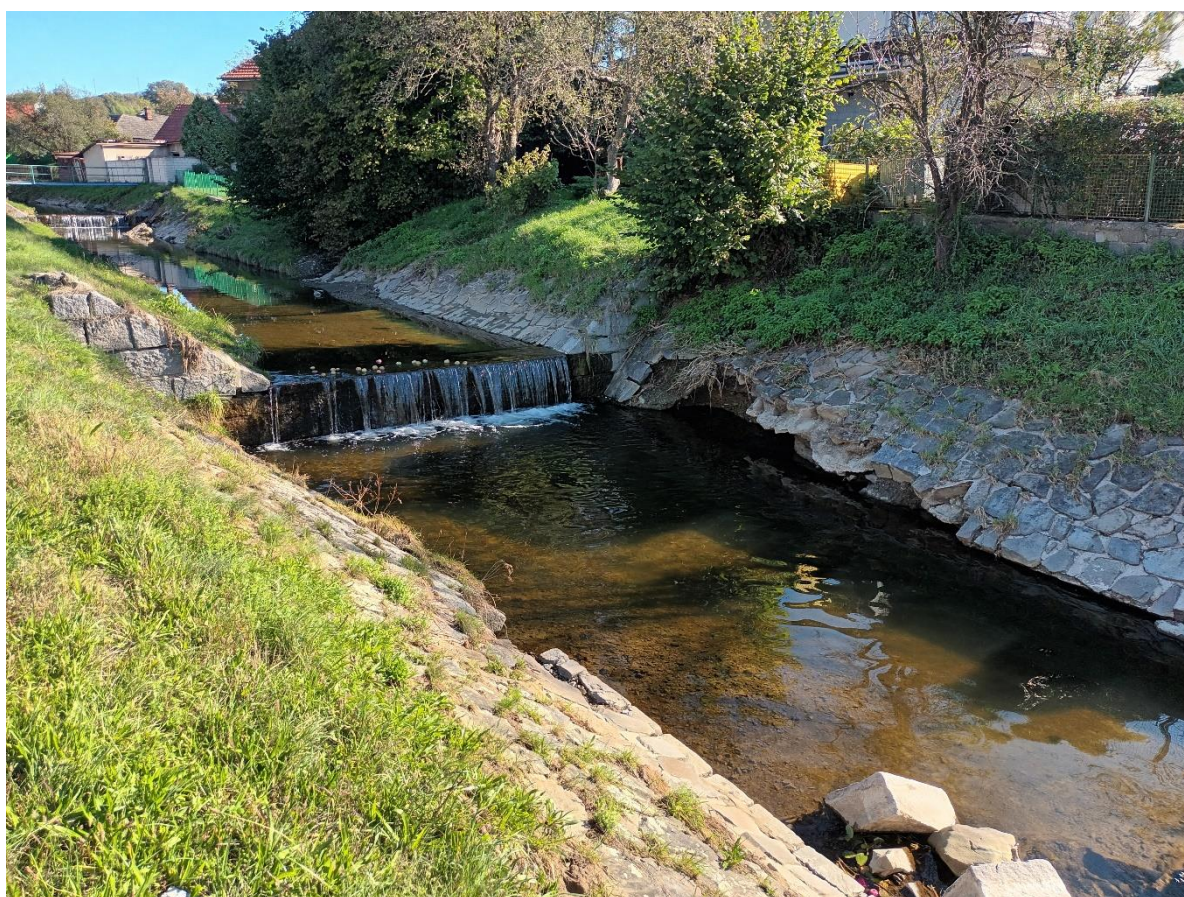
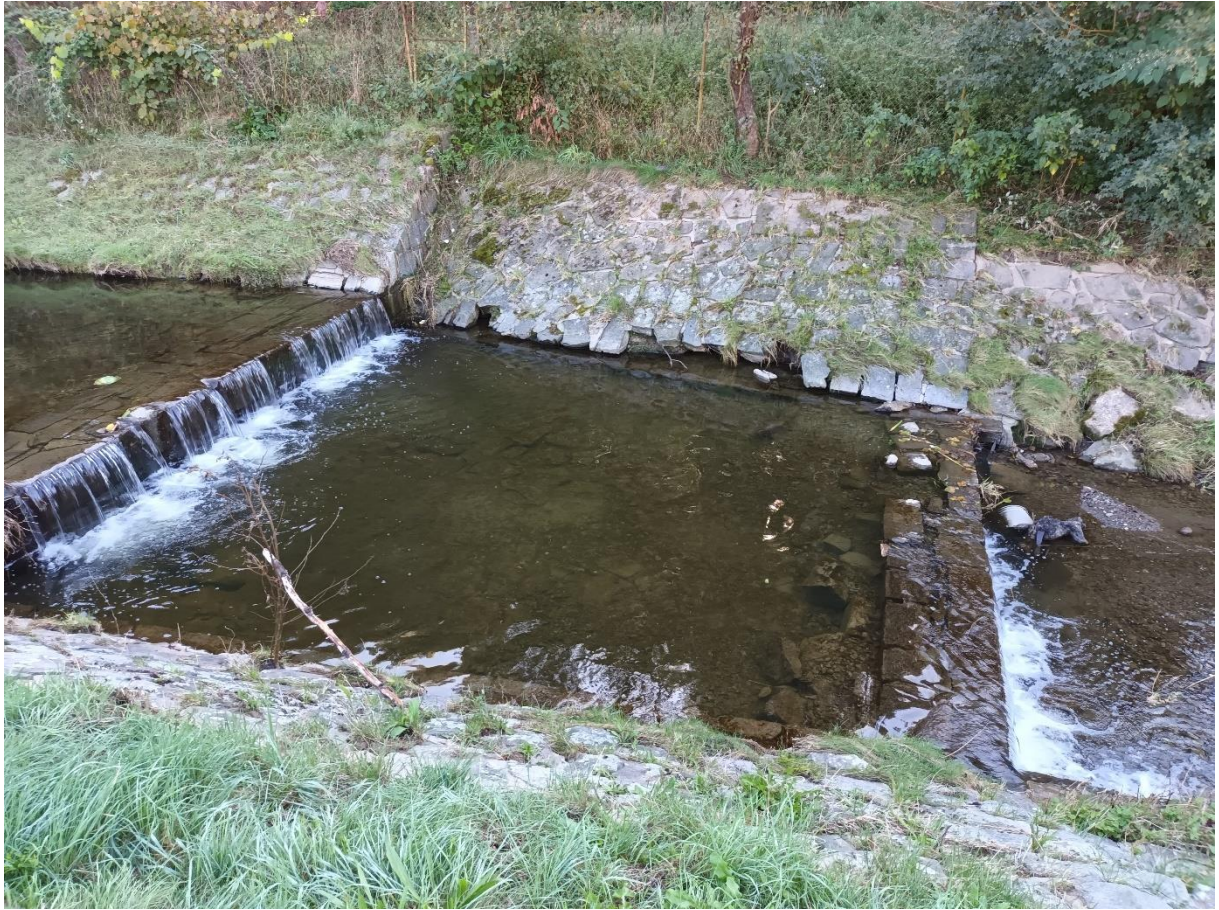
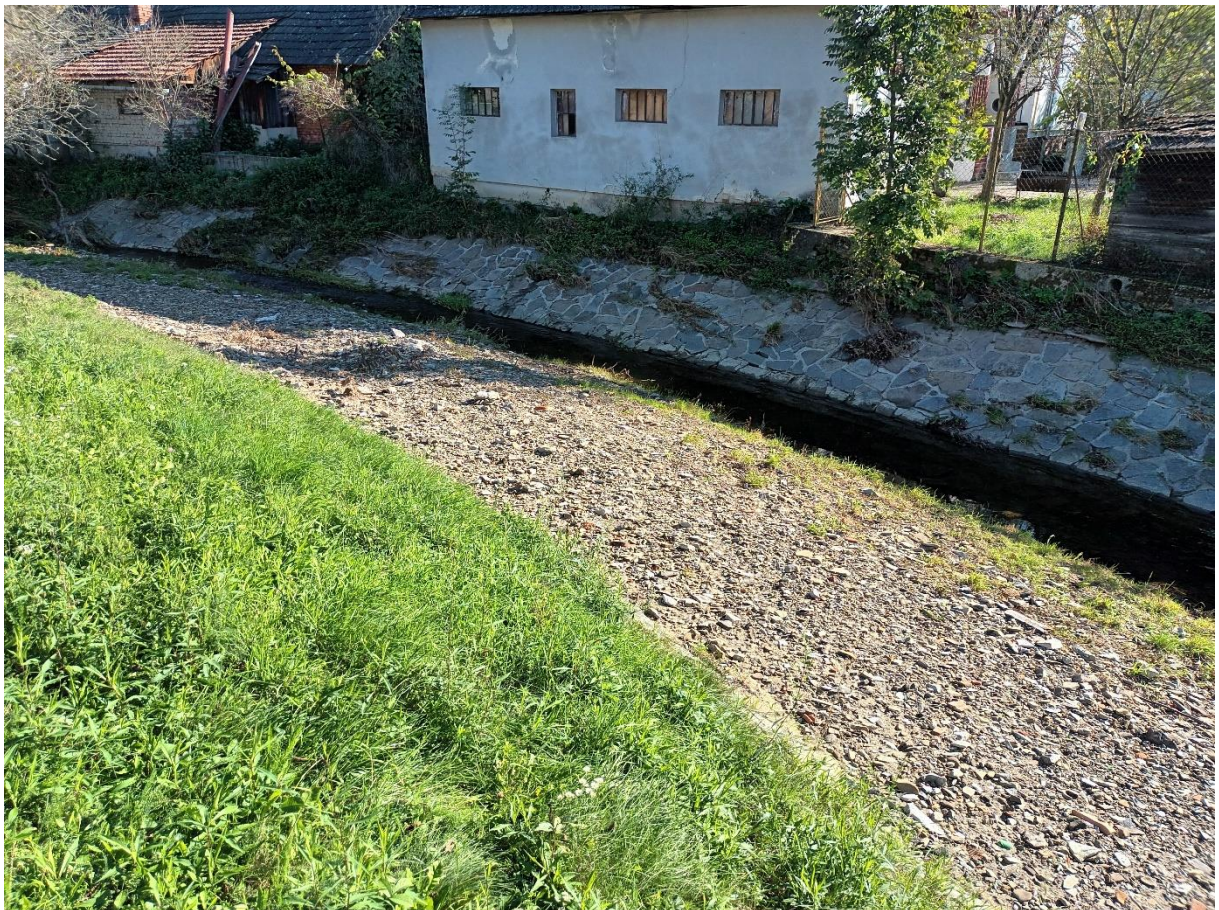
#### Fotodokumentace

Koryto vodního toku Březnice je v intravilánu obce Bohuslavice u Zlína upraveno (původní úprava z r. 1964) do tvaru pravidelného lichoběžníku v příčném profilu se šířkou dna 5,0 m a se sklony svahů 1:1,5 (ve zúžených místech až 1:1). Opevnění bylo provedeno kamennou dlažbou na cementovou maltu tl. 30 cm opřenou do kamenných patek 50 x 60 cm vyzděných z kamene na cem. maltu. Dlažby byly provedeny do výše 1,2 m nad niveletu dna. Podélný sklon dna je stabilizován kamennými stupni s přelivnou hranou šířky 5,0 m, vývary mají délku 6,0 m a hloubku 0,5 m. V roce 2011 bylo toto opevnění opraveno a z koryta toku byly odtěženy nánosy. V důsledku povodně v září 2024 však došlo k poškození výše uvedeného břehového opevnění, některých spádových stupňů a k usazení většího množství nánosů, což se místy projevuje značným snížením průtočné kapacity koryta toku. V důsledku absence částí břehového opevnění zároveň může při dalších povodňových epizodách dojít k vytvoření dalších břehových nátrží a tím k ohrožení přilehlé komunikace. Z důvodu zabezpečení adekvátní protipovodňové ochrany intravilánu obce je nezbytné koryto vodního toku opravit do původního stavu.

Oprava spočívá v odstranění nánosů jak ze dna, tak ze svahů, v očištění současného opevnění tlakovou vodou vč. stupňů, v doplnění chybějících dlažeb a patek, v přespárování stávajících poškozených spár jak ve stupních, tak v břehovém opevnění. Oprava koryta toku bude provedena v kolaudovaných parametrech. Koryto vodního toku bude v celém příčném profilu vyčištěno od náletových křovin a dřevin (zejména pak olše a vrby na levém břehu na začátku úseku).
