PK ROZTOKY REKONSTRUKCE

E.3. STAVEBNĚ TECHNICKÝ PRŮZKUM KONSTRUKCÍ

PK Roztoky – Rekonstrukce - DSJ

Stavebnětechnický průzkum

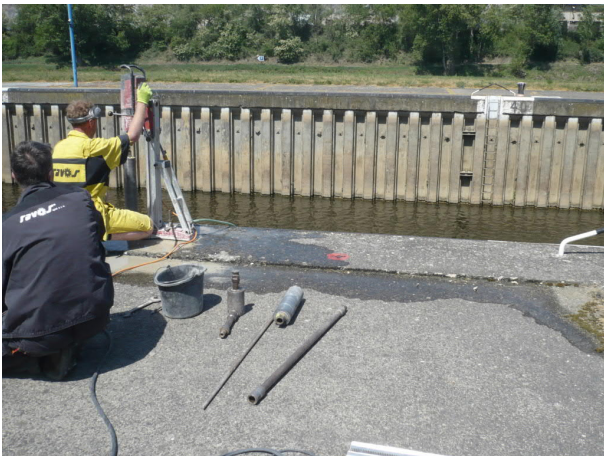
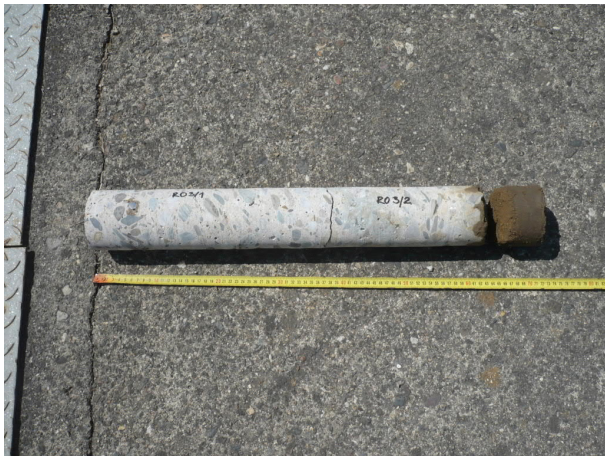
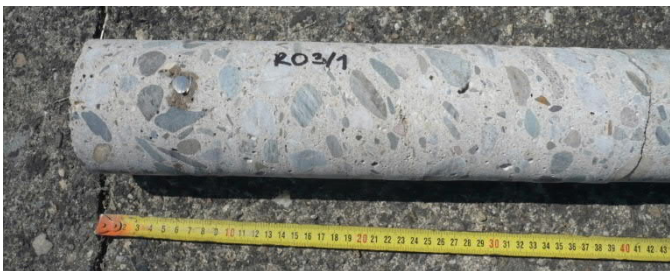
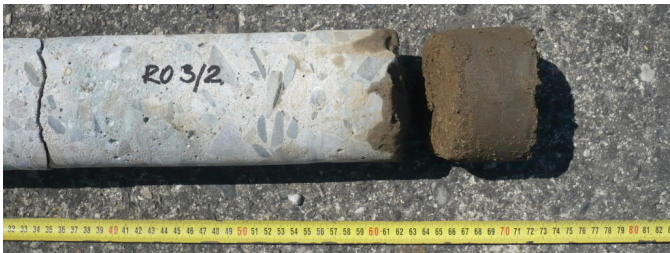
RO-3	y = 743 782.19	x = 1 033 413.55	z = 176,12

šedý kompaktní beton se zrnny klastik (převaha křemene) velikosti do 1 - 3 cm a minimem vzduchových kapes do 3 mm a armovací výstuží v počtu 1 ks
0,37 – 0,60

dtto, bez výstuže
0,60 – 0,80			hnědá hlína nízce plastická, jemnozrnně písčítá, tuhá až pevná

Betonová konstrukce nasedá na souvrství recentních navážek (původní zásyp). Tyto jsou rozdílného charakteru – odvrtem RO-3 byla zastížena hnědá hlína nízce plastická, jemnozrnně písčitá, tuhá až pevná, ve zbylých jsou s největší pravděpodobností nesoudržné zeminy, jejichž vzorek nelze danou technologií odebrat a nelze v nich realizovat mocnější návrh – destrukce korunky přes volná zrna.

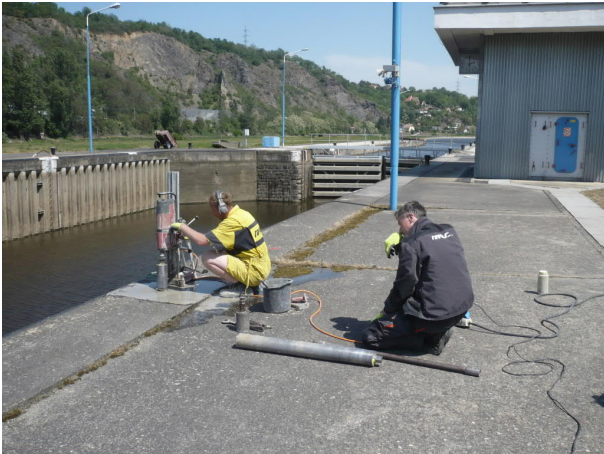
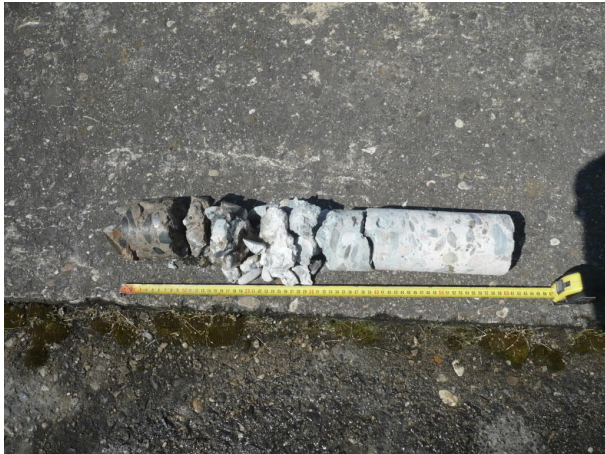
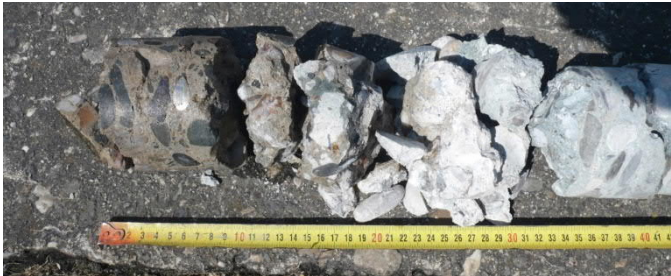
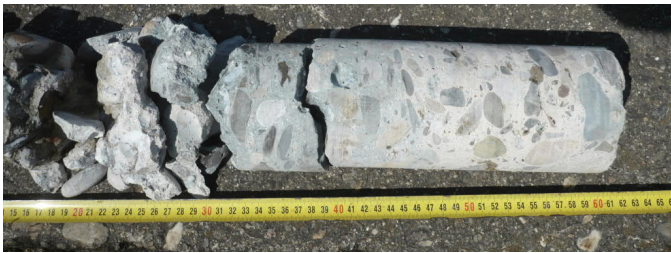
RO-4	y = 743 746.45	x = 1 033 416.30	z = 176,12

šedý beton rozpadlý podél zrn klastické složky do úlomků 1 – 8 cm s armovací výstuží v počtu 1 ks ve svrchní části návrtu
0,32 – 0,39

modrošedý kompaktní beton s hojnými úlomky kameniva velikosti 1,5 – 3,0 cm a ojedinělými vzduchovými kapsami do 2 mm, jádro rozpadlé do dvou úlomků s šiknou, nepravidelnou spárou
0,39 – 0,60			
> 0,60			nesoudržná zemina, danou technologií nevrtatelná

Zjištěné hodnoty odpovídají, dle charakteristické hodnoty pevnosti, třídě betonu C18/20 až C40/50. Není zde zohledněna kvalita betonové konstrukce v prostoru odvrtu RO-4 - při vrtání úlomkovitě rozadávy beton podél klastických zrn v základní hmotě.

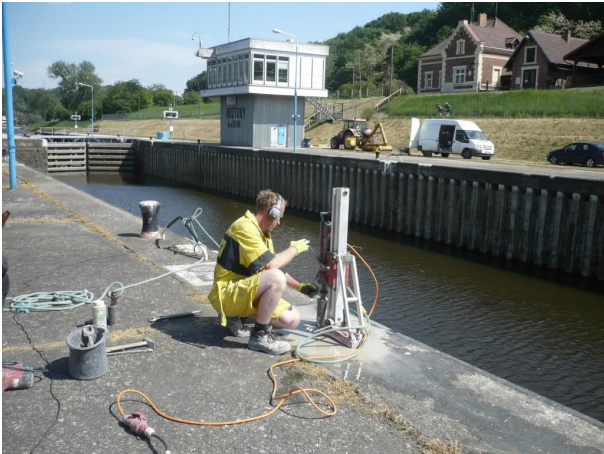
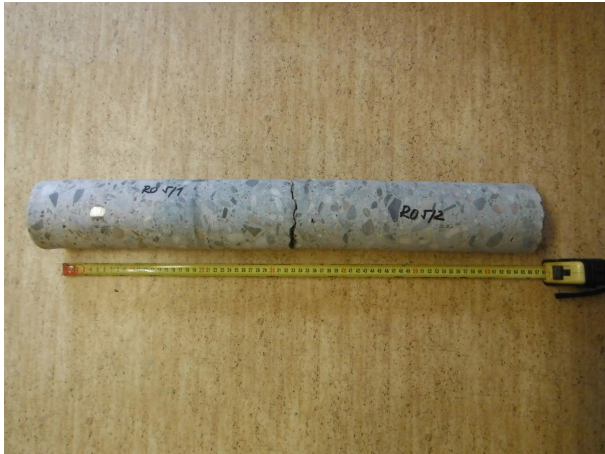
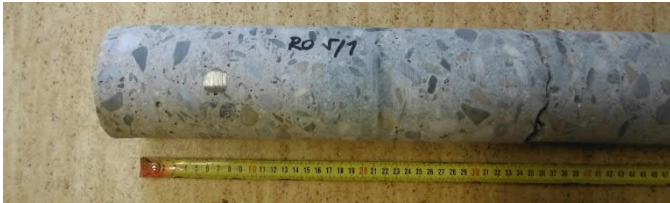
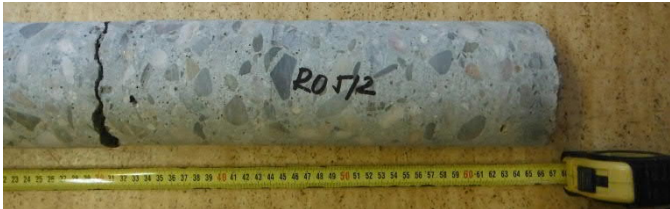
RO-5	y = 743 775.12	x = 1 033 393.69	z = 176,13

šedý kompaktní beton s hojnými zrny klastik (převaha křemene) velikosti 0,5 – 2,5 cm a ojedinělými vzduchovými kapsami velikosti 2 - 3 mm a armovací výstuží v počtu 1 ks
0,35 – 0,66

dtto, bez výstuže
> 0,66			nesoudržná zemina, danou technologíí nevrtatelná

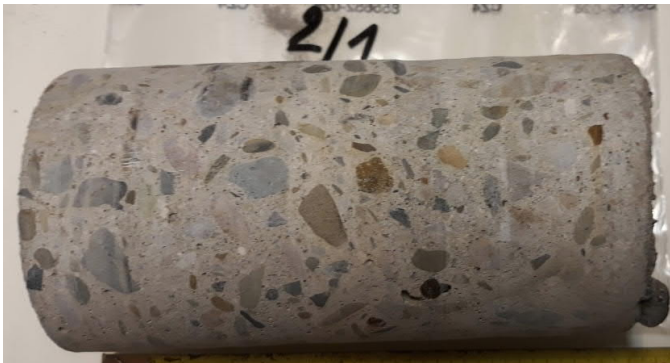
<u>RO-2/1</u>	y = 743 668.47	x = 1 033 407.00	z = 176,13
metráž	fotodokumentace		popis
0,00 – 0,19

šedý kompaktní beton se zrny klastik velikosti 0,5 – 2,0 cm a ojedinělými vzduchovými kapsami velikosti 1 mm za zrny
> 0,19			bez výnosu jádra, danou technologií nevrtatelná

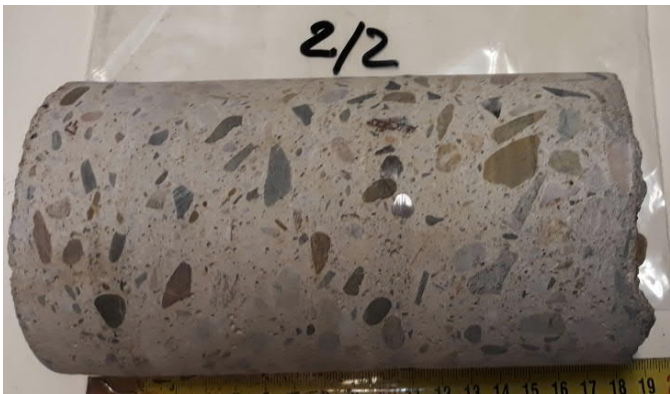
<u>RO-2/2</u>	y = 743 670.75	x = 1 033 424.66	z = 176,14
metráž	fotodokumentace		popis
0,00 – 0,19

šedý kompaktní beton se zrny klastik velikosti do 2,0 cm, ojedinělými vzduchovými kapsami velikosti 1 mm a armovací výstuží v počtu 1 ks
> 0,19			ez výnosu jádra, danou technologií nevrtatelná

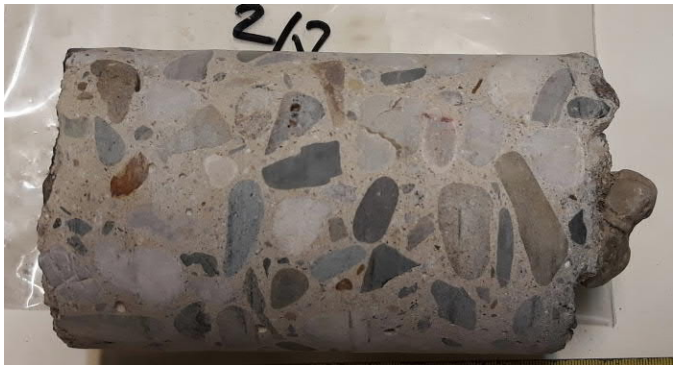
RO-2/3	y = 743742.04	x = 1033393.93	z = 176,11
metráž	fotodokumentace		popis
0,00 – 0,16

šedý kompaktní beton s hojnými zrny klastik velikosti do 2,5 cm a ojedinělými vzduchovými kapsami velikosti 2 - 3 mm
> 0,16			bez výnosu jádra, danou technologií nevrtatelná

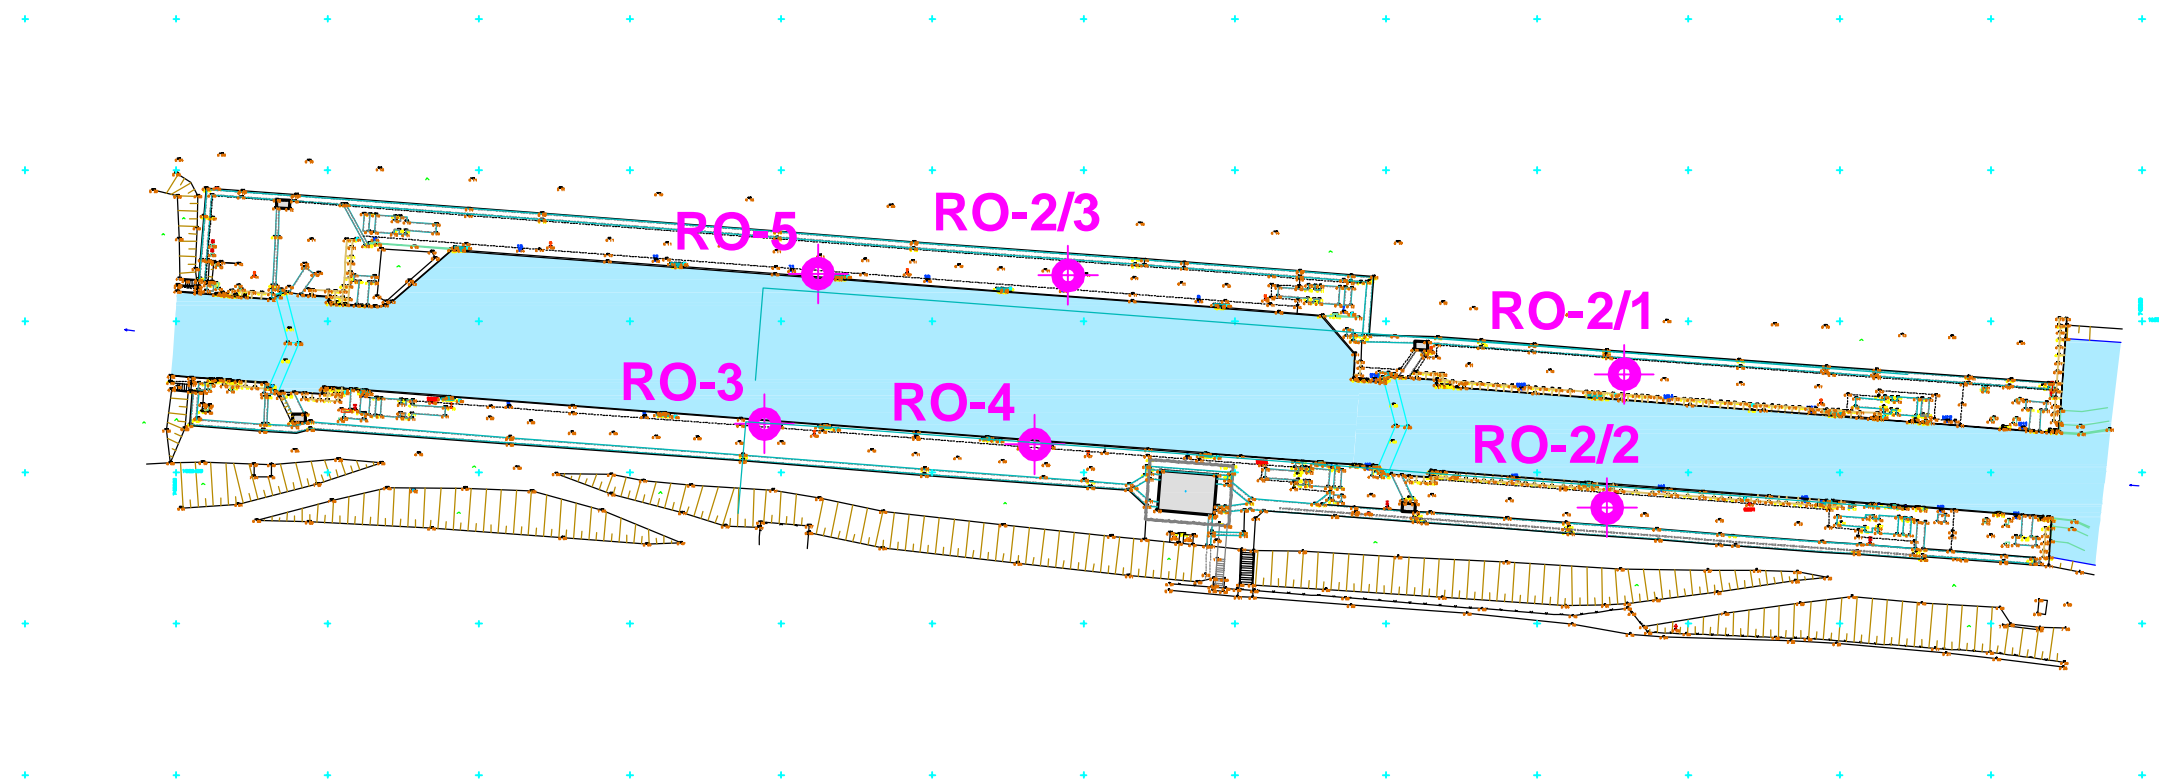
PK Roztoky – rekonstrukce – DSJ
Stavebnětechnický průzkum
Situace odvrťů
1:1 000

Vzhledem k výrazné odlišnosti od zbývajících lokalit byly rámci stavebně technického průzkumu, realizovány šest malopřůměrových odvrťů RO-3 až RO-5 a RO2/1 až RO2/3. Vrtly byly hloubeny svisle a byly ukončeny v kvartérních soudržných i nesoudržných zeminách (navážkách). Jejich umístění je zakresleno v přehledné situaci, která je součástí přílohy č. 1 zprávy.
