Chrudimka, Chrudim, odstranění nánosů
v intravilánu, ř.km 19,528 - 22,070

Dendrologický průzkum

Podklad pro Žádost kácení dřevin rostoucích mimo les v souladu se zákonem č.
114/1992 Sb., v plném znění

Vodní zdroje Ekomonitor spol. s r.o.
Srpen 2023

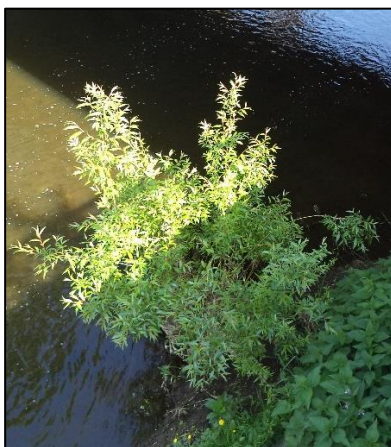
Inventarizační číslo dřeviny 22

SO 04	SK6	22	<i>Salix fragilis</i> (100%)	vrba křehká	0,5	0,5	-	2	-647096	-1070278	skupina 3 kusů
SO 04	SK7	23	<i>Salix fragilis</i> (100%)	vrba křehká	2	2	-	2	-647086	-1070237	keř
SO 04		24	<i>Salix fragilis</i>	vrba křehká	1	0,5	-	1	-647074	-1070214	pařezový obrost

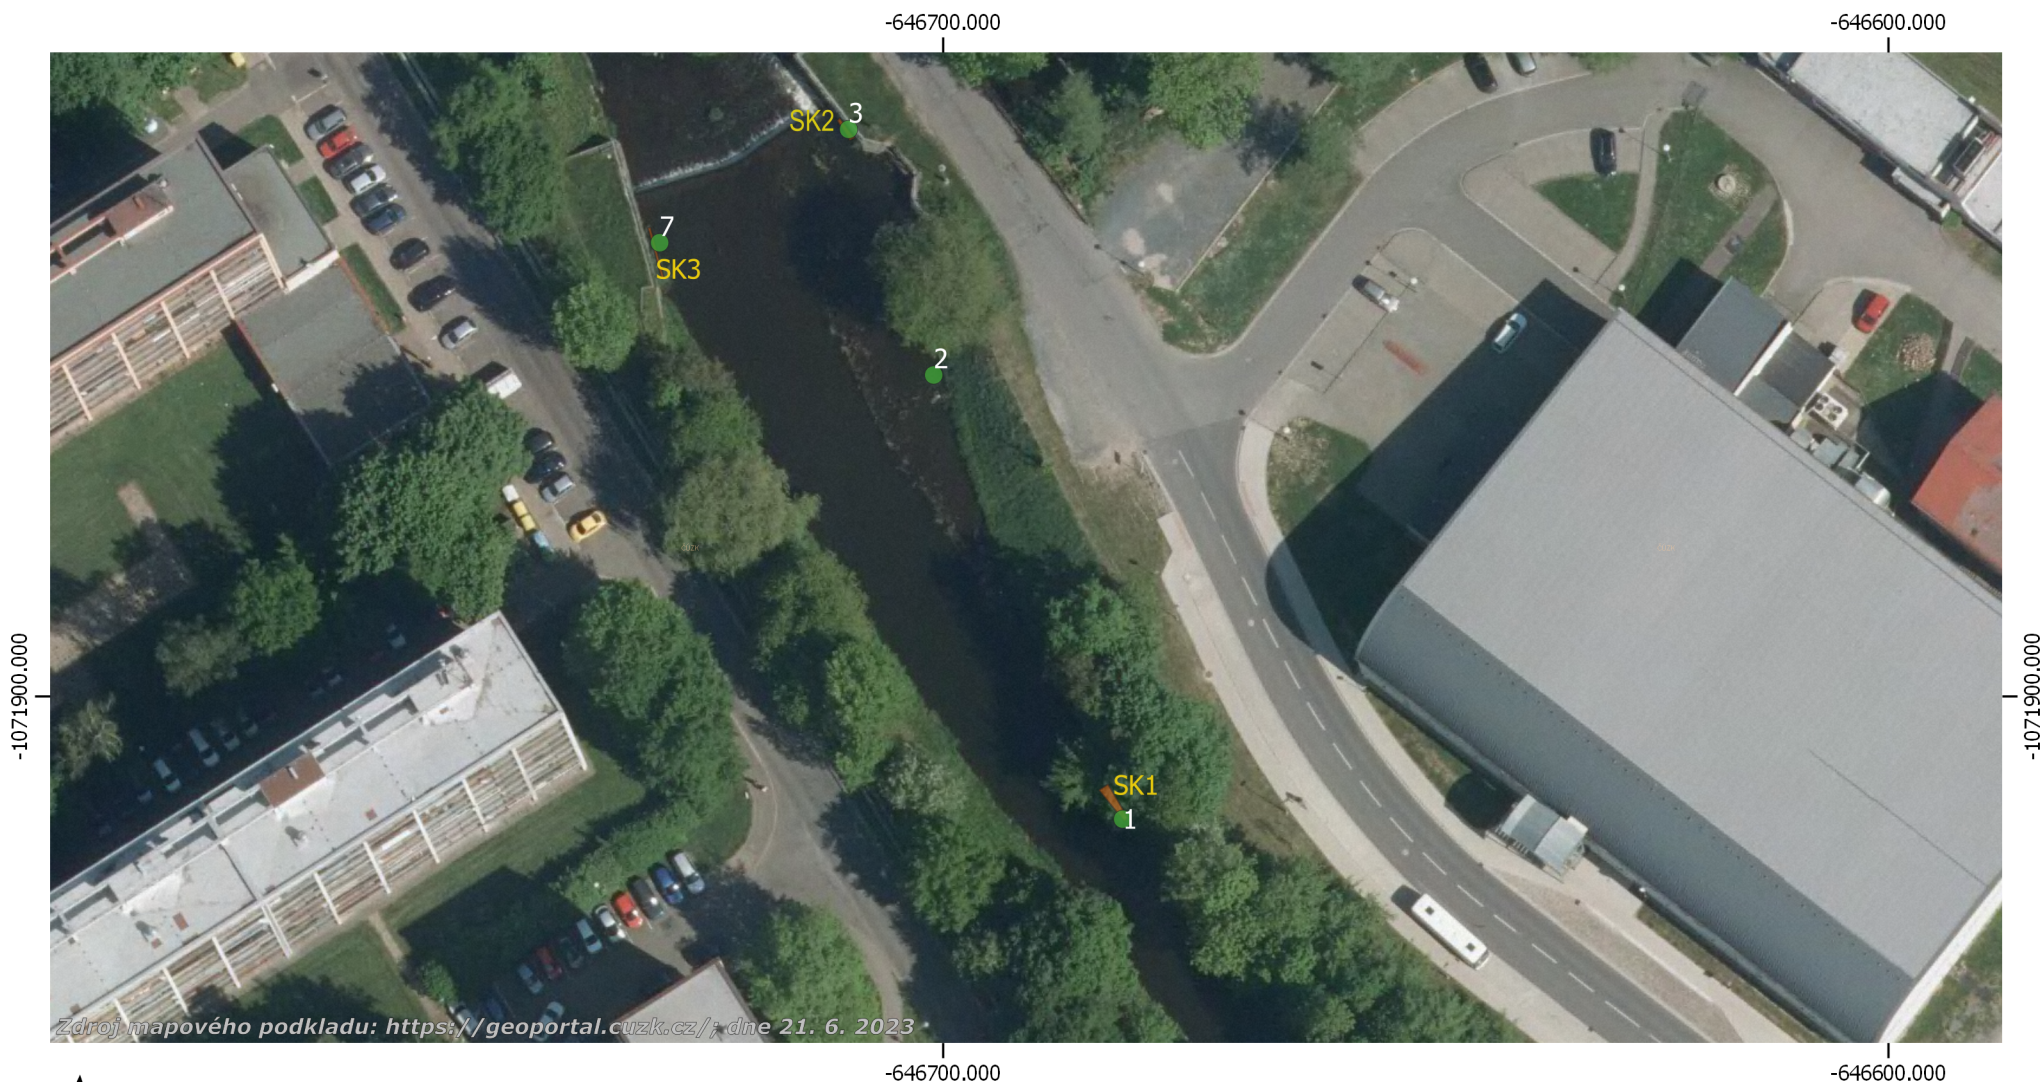
Mapa č. 1

Příloha č. 2
Dendrologický průzkum - mapa SO 01
formát 1xA4

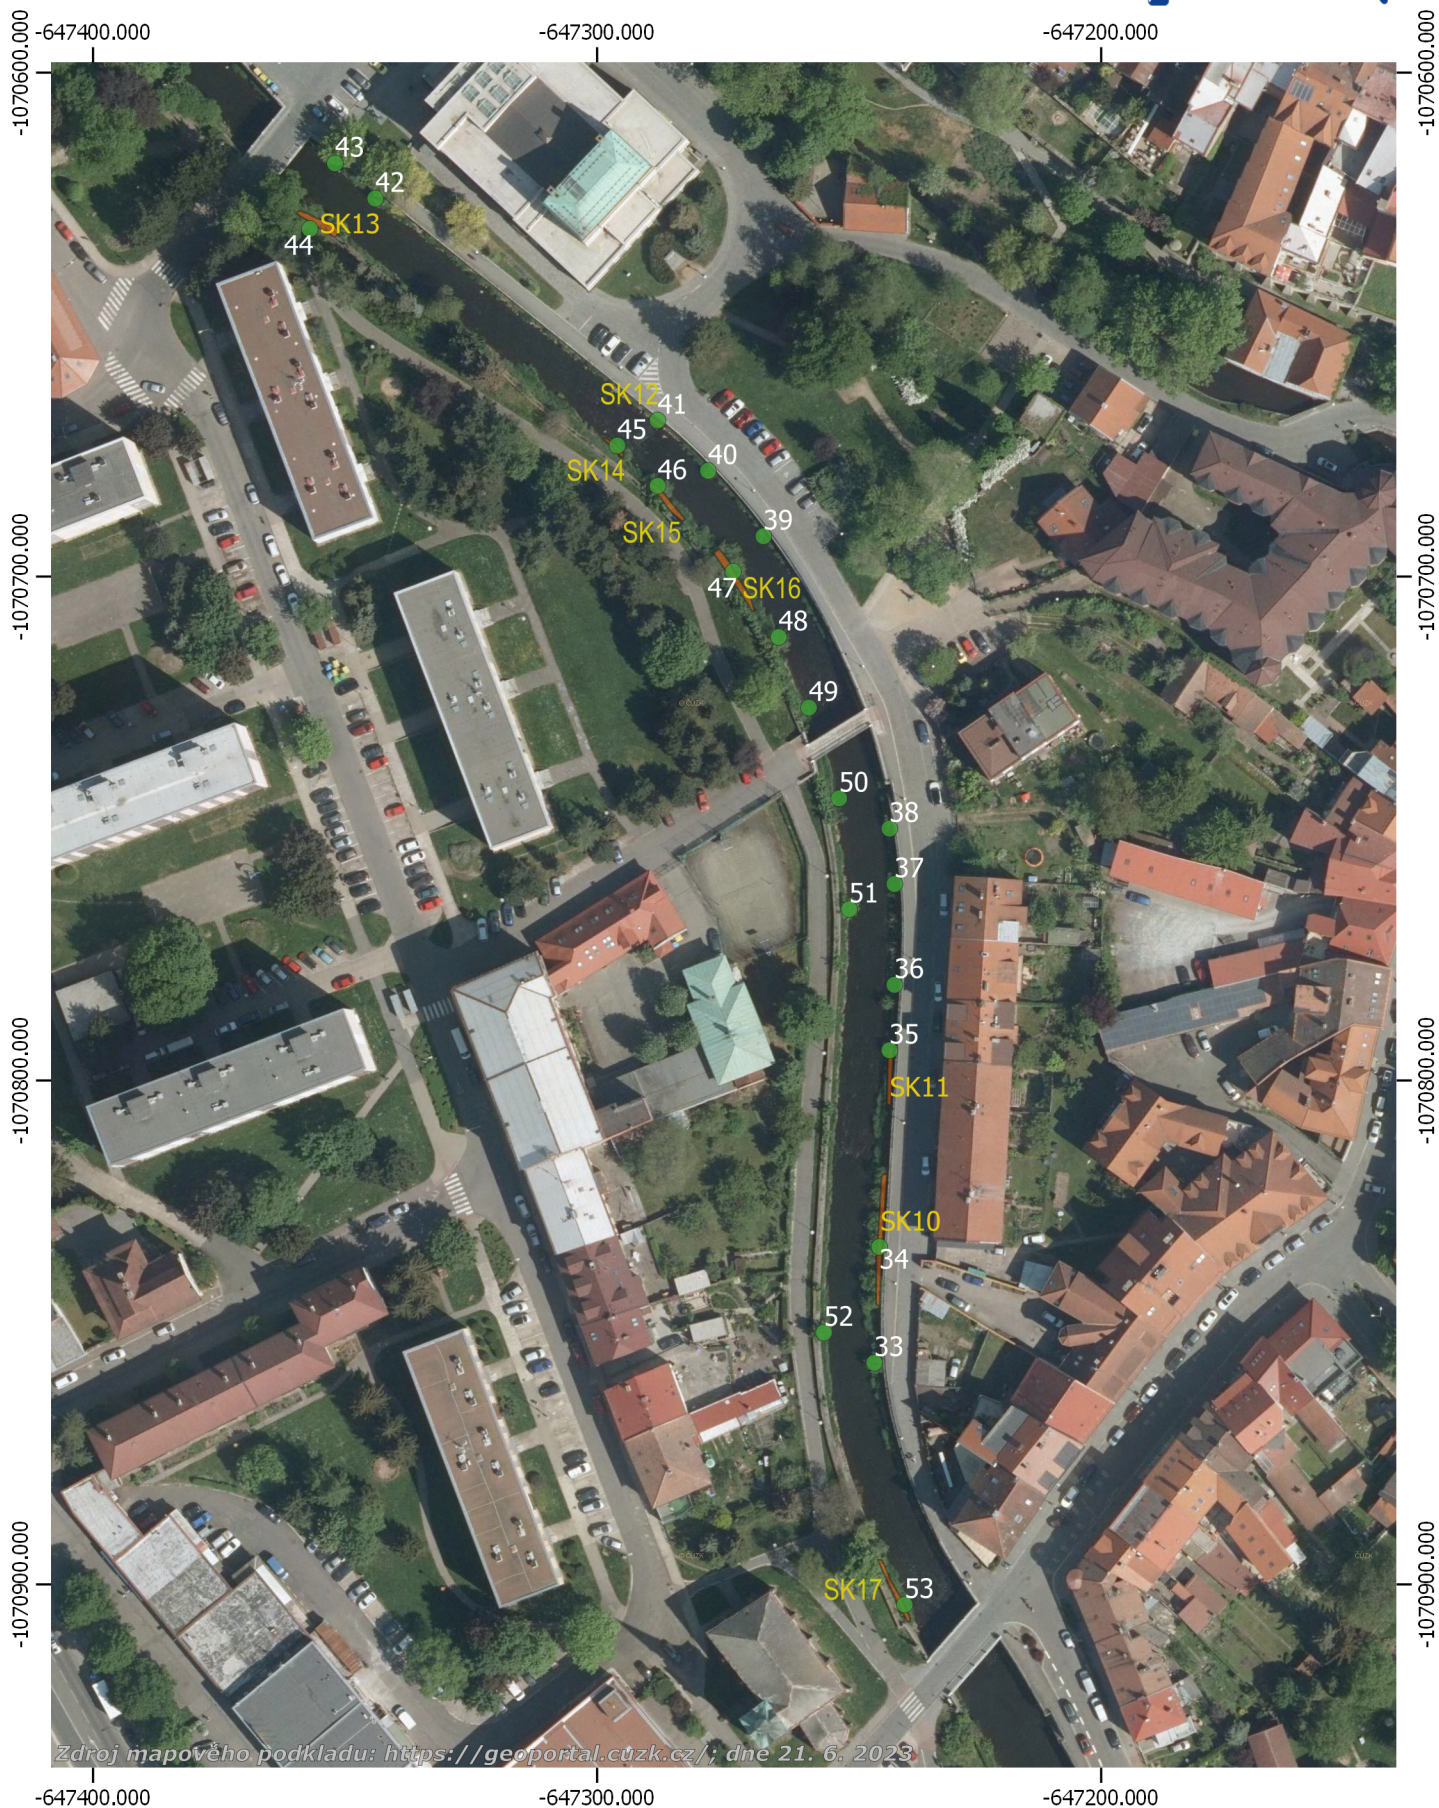
Mapa č. 3

Dendrologický průzkum - mapa SO 03
formát 1xA4

V rámci průzkumu byl v úseku stavebního objektu SO 03 zastižena jedinec javoru jasanolistého (*Acer negundo*), inventarizační číslo 42. Jde o invazní druh (PYŠKA et. al., 2012), který se svými semeny rozšiřuje zejména podél vodních toků či pozemních komunikací. Javor jasanolistý po řezu velmi dobře zmlazuje. Doporučeným postupem pro úplné odstranění této dřeviny je aplikace herbicidu nátěrem na čerstvý pařez, který brání dalšímu zmlazování rostliny. V případě potřeby je nutné tento postup provést opakovaně. Další možností likvidace je aplikace herbicidu injektáží nebo do záseku, nejlépe v jarních měsících.

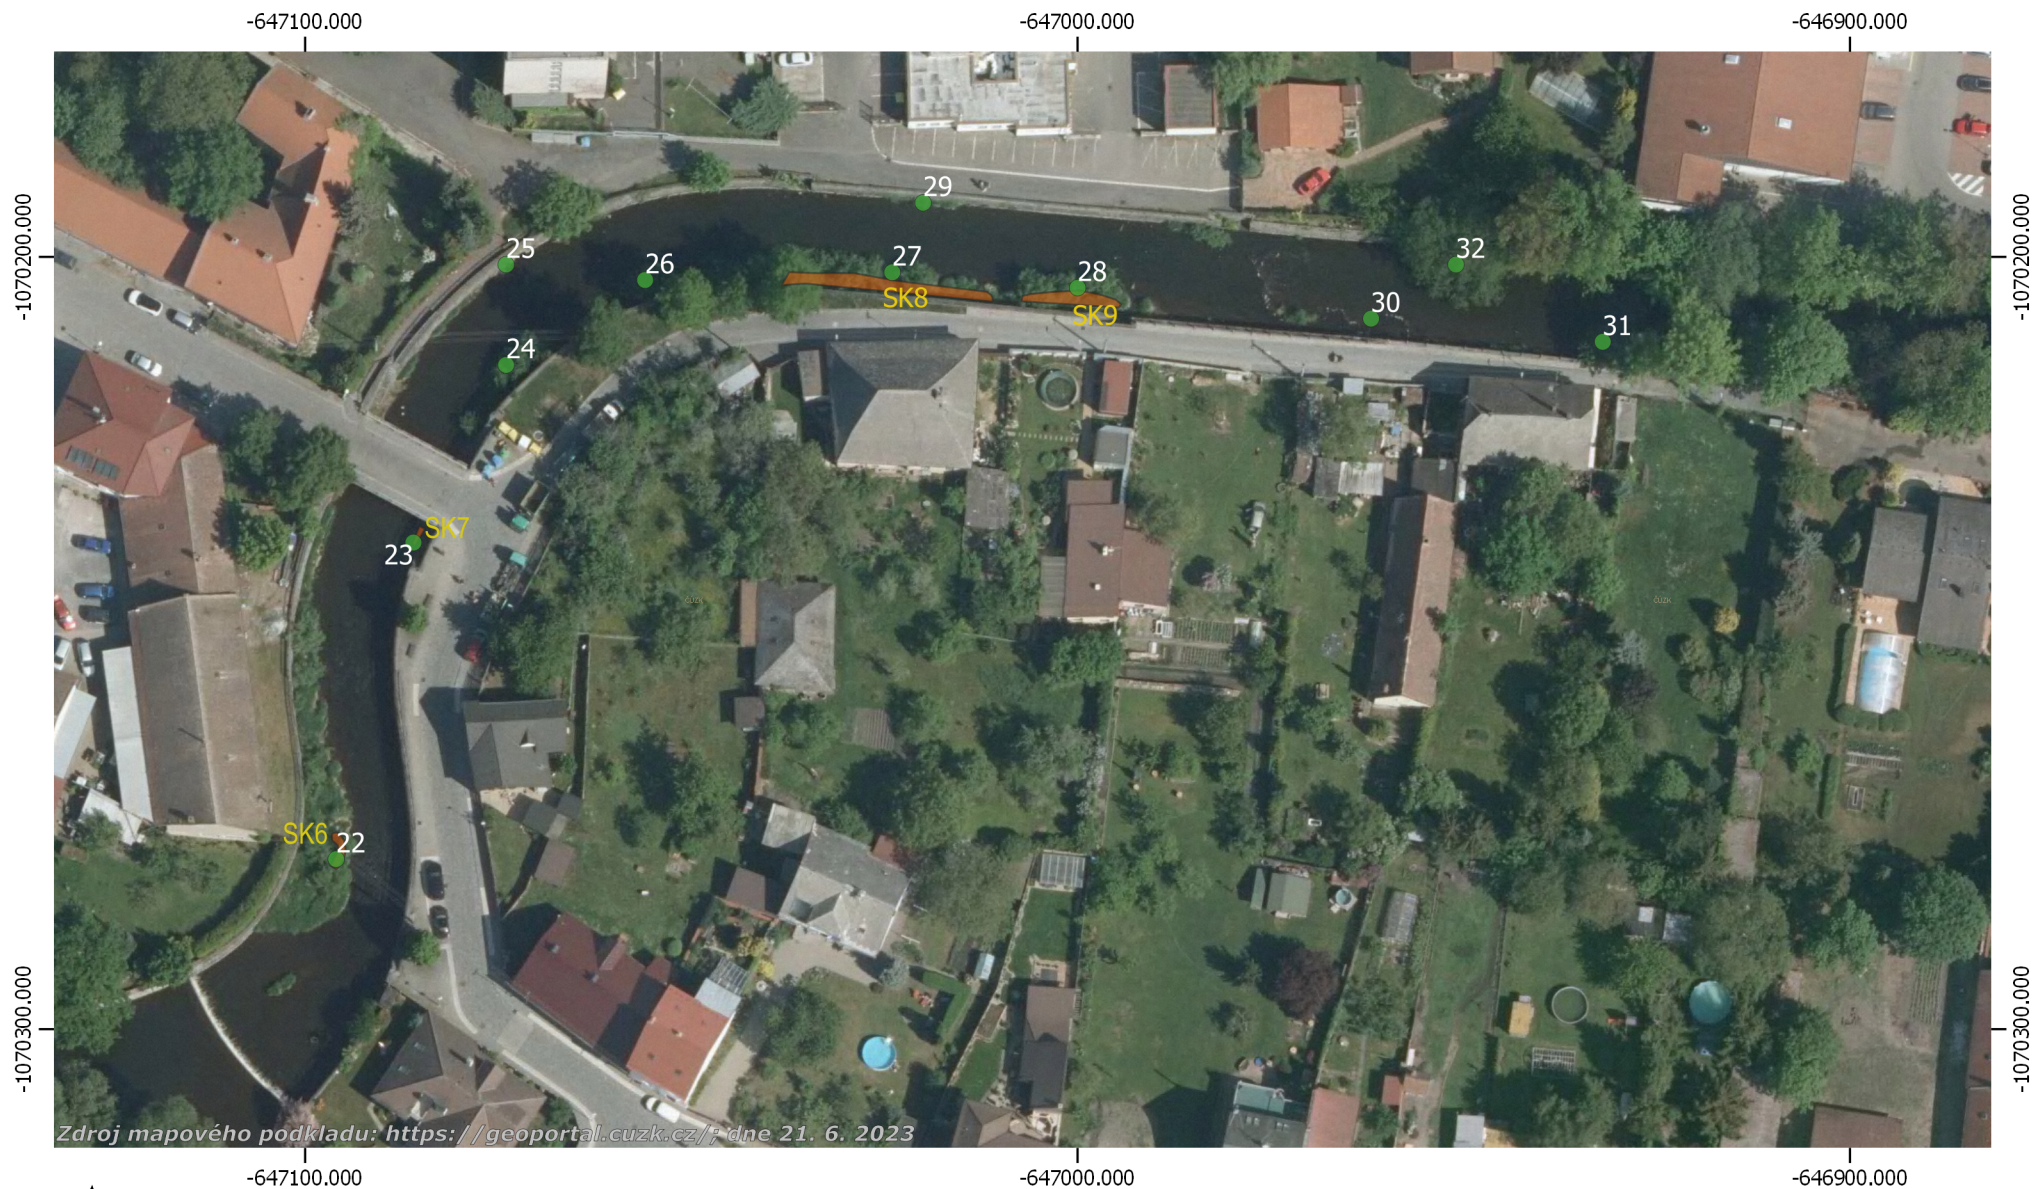
Mapa č. 4

Dendrologický průzkum - mapa SO 04
formát 1xA4
