## **VD Kostomlátky, rekonstrukce dělicích zdí PK**

### **Jednoetapový Inženýrsko-geologický průzkum**

VD Kostomlátky, rekonstrukce dělicích zdí PK– inženýrsko-geologický průzkum

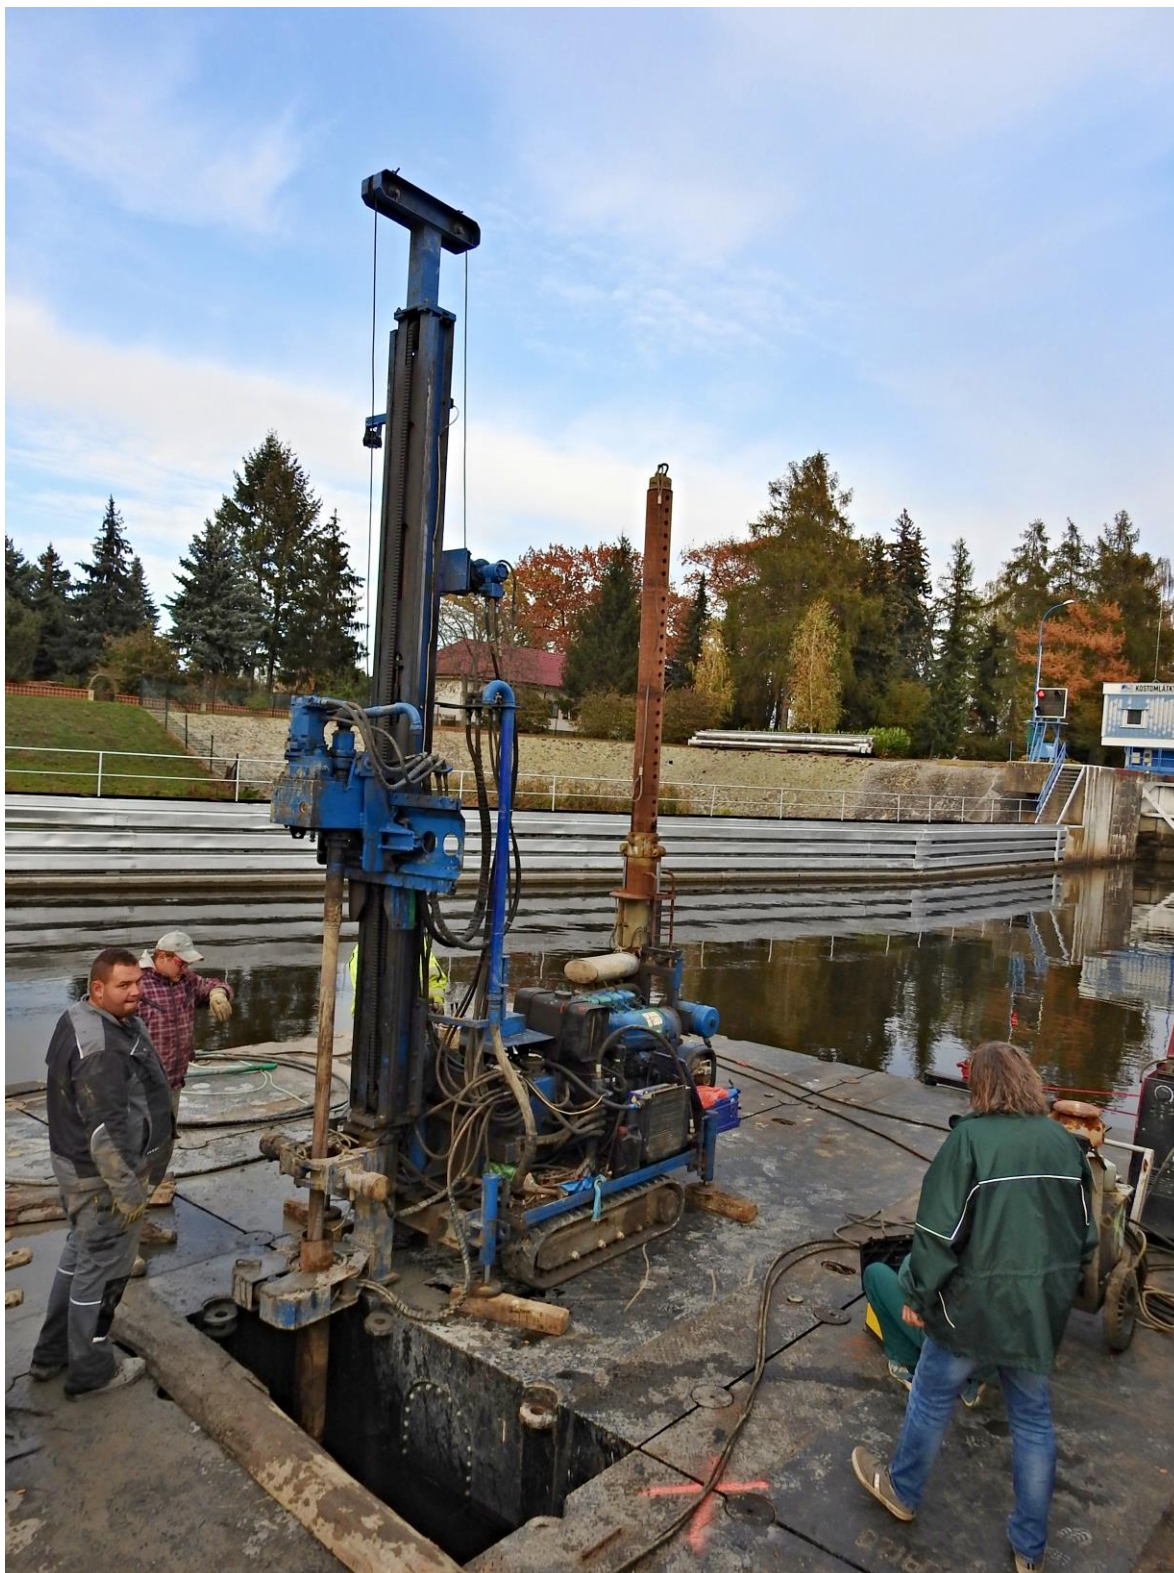
**Vrtná souprava WIRTH B0, ukotvená na pontonech**
