Výmola, Úvaly, přírodě blízká protipovodňová opatření

Geotechnický a stavebně technický průzkum

Objednatel: Povodí Labe, státní podnik

Zhotovitel: INSET s.r.o., Divize geologie a geofyziky
Lucemburská 1170/7, 130 00 Praha 3
Tel.: +420 221 489 103, e-mail: geofyzika@inset.com

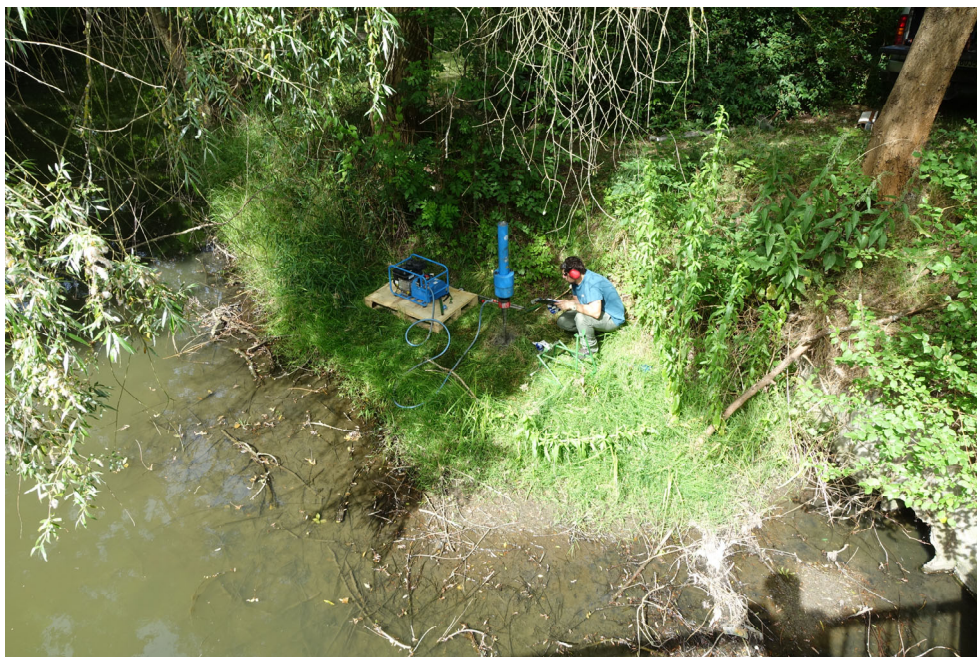
Obrázek 3. Provádění těžké dynamické penetrace DP1, pohled z mostu.

K dynamické penetrační zkoušce byla použita těžká dynamická penetrace. Principem dynamického penetračního sondování je zarážení ocelového soutyčí opatřeného normovým hrotem do zeminy beranem konstantní hmotnosti o stálé výšce pádu. Používá se přístrojů a náradí daných normou ČSN EN ISO 22476-2. Pro typ DPH (Dynamic Probing Heavy) se používá ocelového soutyčí o průměru 32 mm, opatřeného normovým hrotem s vrcholovým úhlem 90° o ploše 10 cm² v řezu, beran má konstantní hmotnost 50 kg a konstantní výšku pádu 50 cm. Zjišťuje se počet úderů (N_{10} [-]) nutných pro zarážení soutyčí o 10 cm a dynamický penetrační odpor (q_{DYN} , [nm]). Běžný pracovní počet úderů leží pro tento typ penetrace v rozmezí 3-50. Použití q_{DYN} umožňuje zaměnit jednotlivé typy přístrojů v okamžiku, kdy je počet úderů příliš nízký (snížení hmotnosti beranu) nebo příliš vysoký (zvýšení hmotnosti beranu).

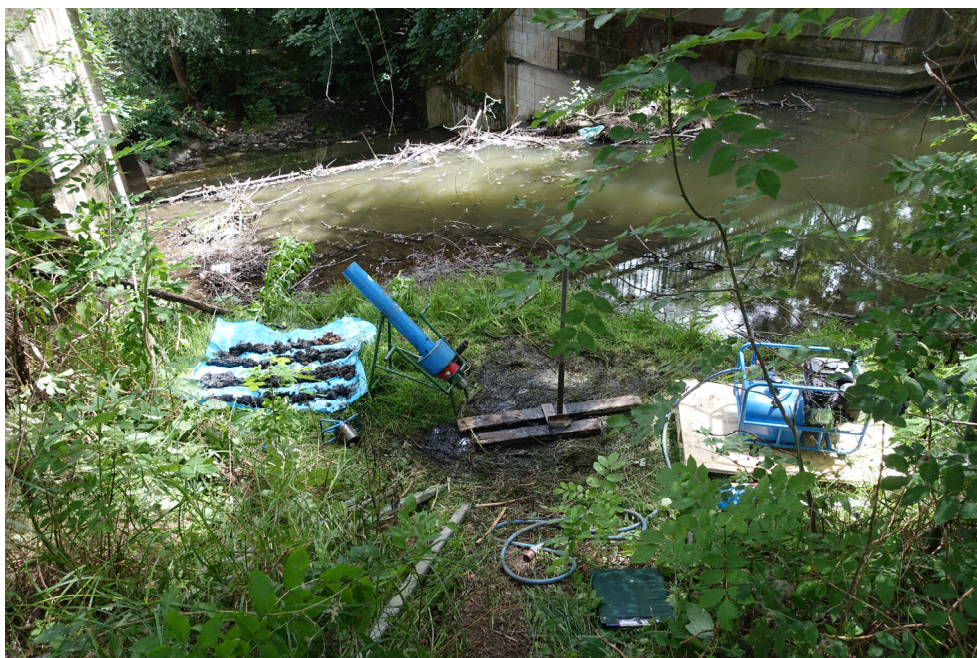
Obrázek 4. Realizace zarážené sondy DP1, pohled ve směru toku Výmoly.

Zarážená sonda byla provedena ve shodném místě jako sonda těžké penetrace. Byla realizovaná penetrační jádrovou sondou o vnějším průměru 80 mm. Vynesené zeminy byly ukládány ve správném vrstevním sledu k následnému geologickému popisu a odběru vzorků zemin. Sonda byla po provedení dokumentace likvidována zásypem.

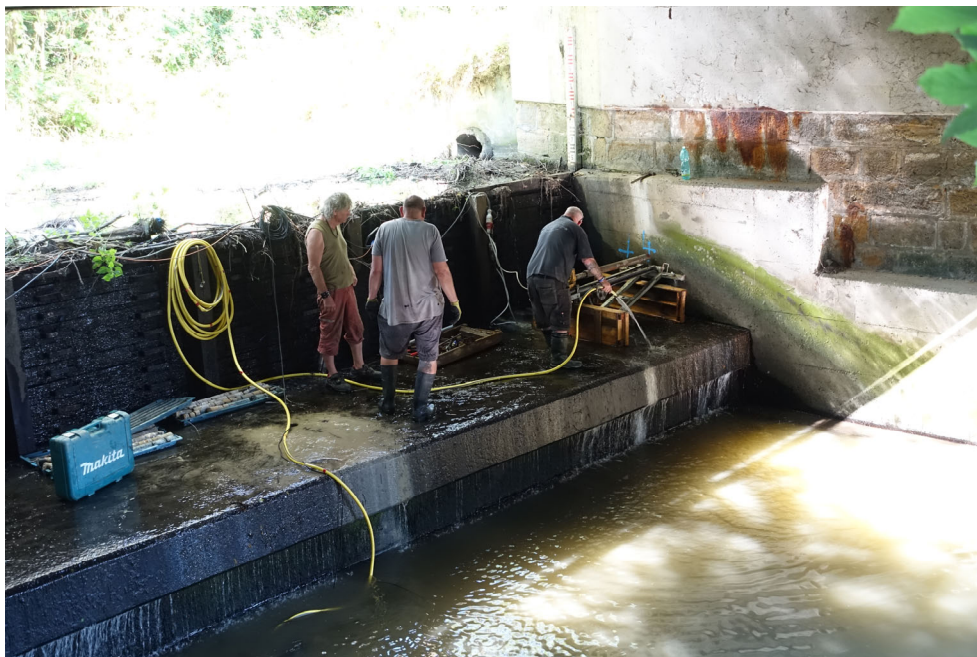
Obrázek 5. Provádění vrtu 4 do konstrukce severní opěry.

Vrtné práce byly realizovány vrtnou osádkou společnosti Geokrtek, s.r.o. přenosnou vrtnou soupravou Cedima pod vedením vrtmistra Lacka ve dnech 21. 6. až 25. 6. 2024 metodou jádrového vrtání technologií DIA s vodním výplachem. Přehled detailů k jednotlivým vrtům je uveden v tabulce (viz **Tabulka 4**). Poloha průzkumných vrtů byla převzata ze zadání od projekční kanceláře HG partner s.r.o., s kterými byla poloha vrtů konzultována i během místního šetření. Průzkumné vrty byly po jejich fotodokumentaci a popisu likvidovány vytěženým materiálem a betonovou směsí. Horizontální vrty (bez vody) byly prohlédnuty kamerou Ridgid-See Snake, micro Drian, za účelem ověření přítomnosti případných dutin v konstrukci obzvláště v místech s nižším výnosem jádra a charakteru dna vrtu.

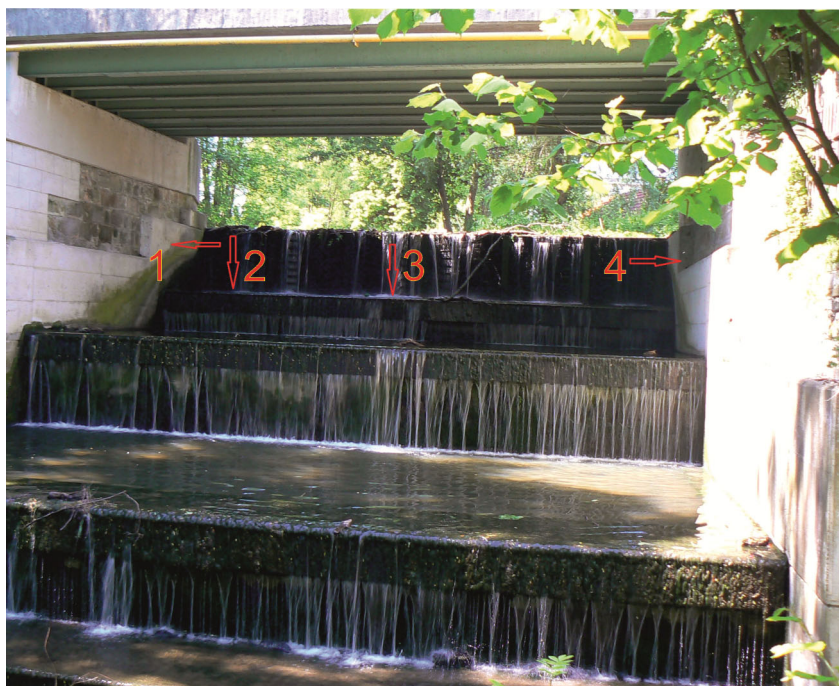
Obrázek 6. Navrhovaná poloha vrtů. Vrt 1 jižní opěra, vrt 4 severní opěra.

Průzkumné vrtly byly označeny čísly 1 až 4, kde vrt 1 byl nejvíce vlevo při pohledu proti proudu Výmoly (viz převzatý **Obrázek 6**). Číselné označení odpovídá zároveň pořadí jejich realizace.

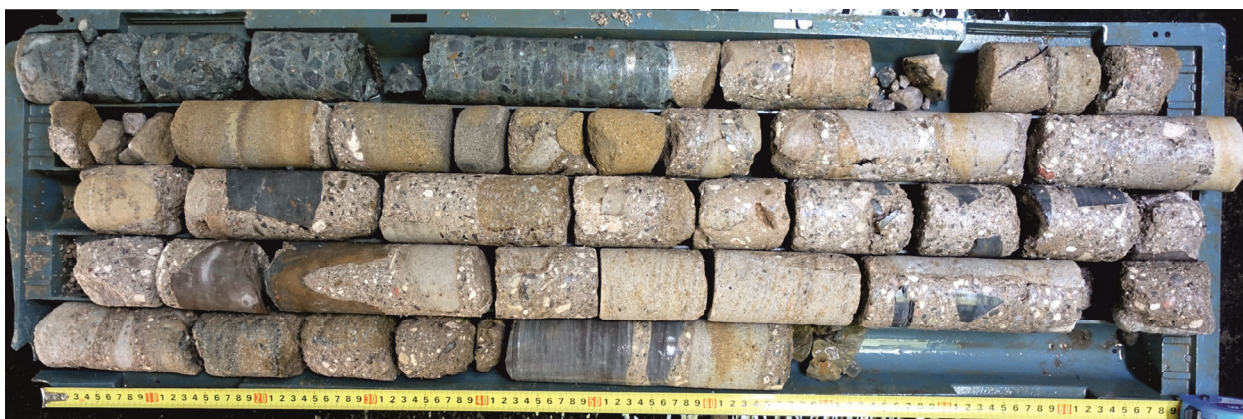
Vrt 2 prošel 4,7 m mocnou polohou betonového základu, který místy, obzvláště v okolí kameniva, obsahuje dutiny do velikosti 5 x 15 mm. Vrt byl ukončen na úlomkovitě se rozpadající zvětralé prachovité proterozoické břidlici. Úlomky této břidlice pevnosti při spodní hranici třídy R3 (15-20 MPa) způsobují zaklínování vrtného nářadí. Z tohoto důvodu byl vrt v této hloubce ukončen. Vzhledem k charakteru zastižené horniny v hloubce 5,75-6,0 m ve vrtu 3 předpokládáme, že tato zvětralá hornina ještě náleží ke konstrukci jezu. Dokumentace vrtu je uvedena v tabulce (**Tabulka 11**), fotodokumentace pak na obrázcích (**Obrázek 12**).

Obrázek 12. Profil vrtem 2.

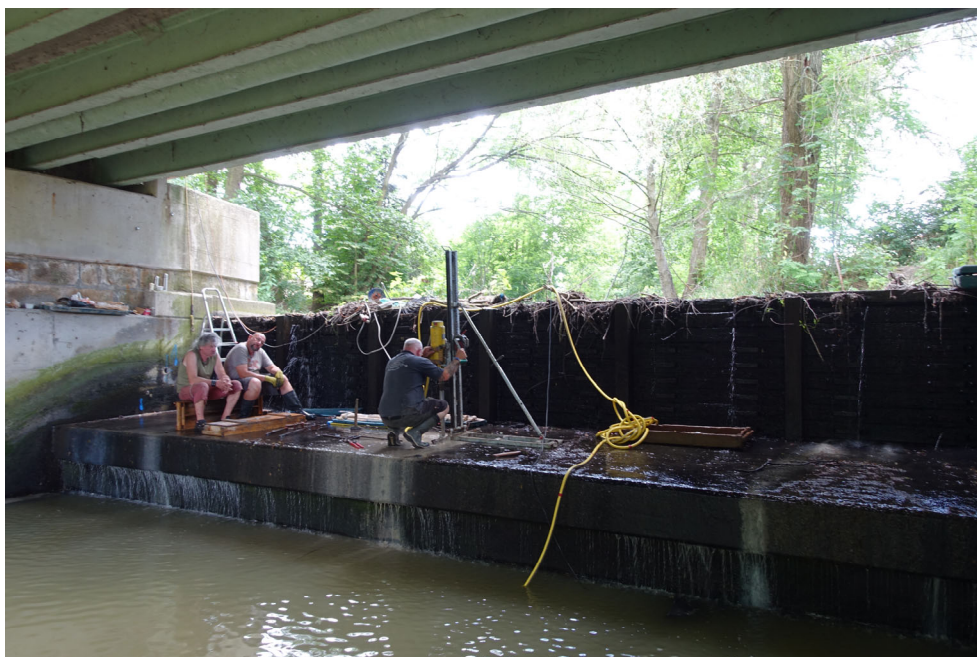
Obrázek 13. Poloha provádění vrtu 3.

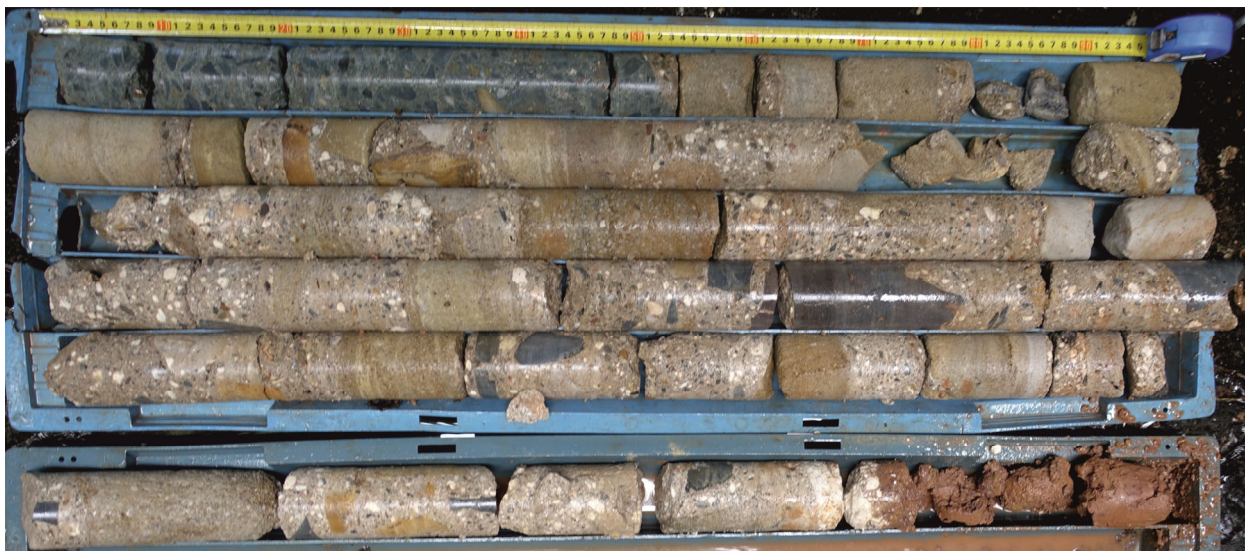
Vrt 3 zastihl 5,75 mocnou konstrukci jezu (248,3 až 242,55 m n. m.). V podlaží jezu byly zjištěny velmi zvětralé proterozoické prachovité břidlice fialové barvy. Hornina vykazuje vzdálenost diskontinuit menší než 20 mm, pevnosti R4. Dokumentace vrtu je uvedena v tabulce (**Tabulka 12**), fotodokumentace pak na obrázcích (**Obrázek 14**).

Obrázek 14. Profil vrtem 3.
