Protokol z místního šetření o zjištění rozsahu povodňových škod způsobených povodní ze dne 15. září 2024

1-02-...107

Vodní tok: Stěňava

ř. km od...35,130 do...35,850

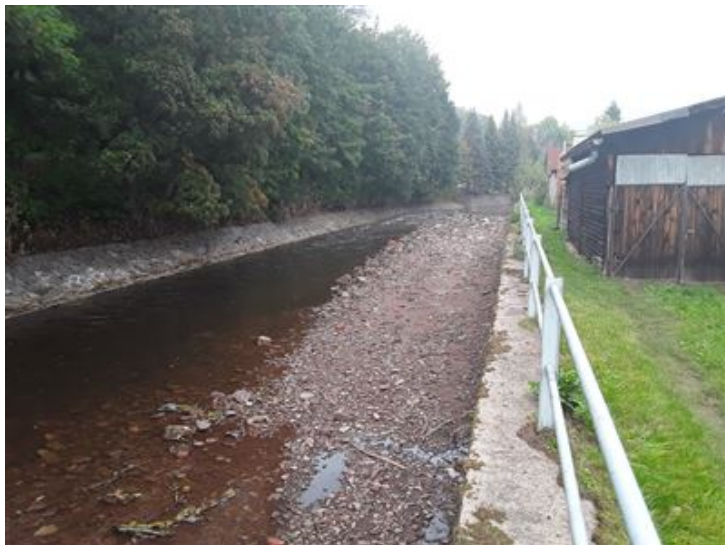
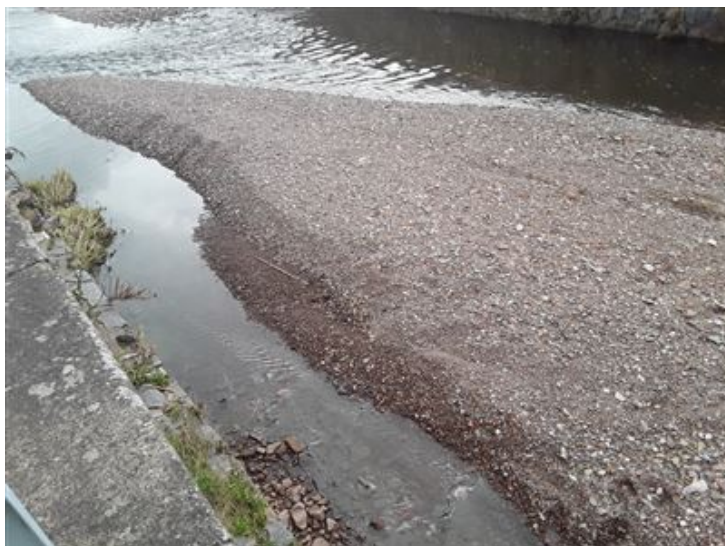
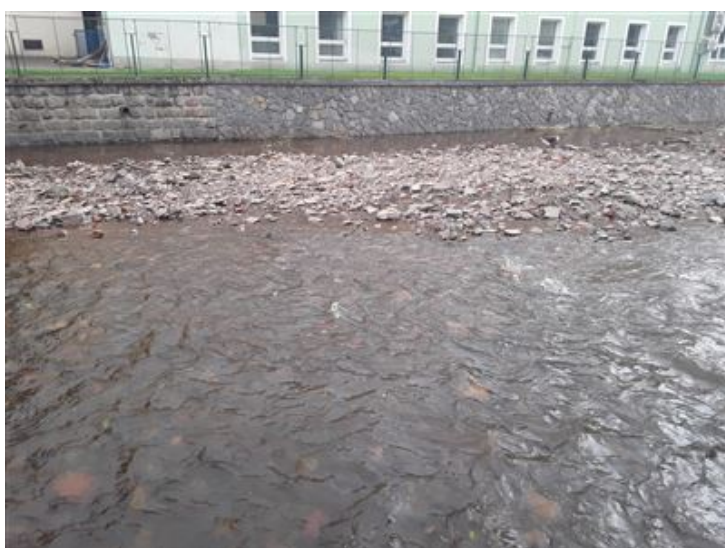
Číslo protokolu: 1-02-107

NÁNOS

MNOŽSTVÍ NÁNOSŮ 2000 m³
DRUH SEDIMENTU KAMENITÝ / ŠTĚRKOPÍSEK / BAHNO-
(POD VODOU / NAD VODOU / ČIŠTĚNÍ KORYTA OPEVNĚNÉHO DO 0,3m HL. 60% pod vodou 40% nad vodou
ZPŮSOB TĚŽENÍ Mechanizací ~~z koryta~~ ze břehů (shrnutí v korytě ke straně, patě zdi)
VYSÁKNOUT VE VZDÁLENOSTI / NEVYSÁKNOUT
DOPRAVA LODÍ (AUTEM)
PŘÍJEZD komunikace podél VT
ODVOZNÁ VZDÁLENOST 30 km
POPLATEK 150,- / t

IDVT:10100289 - Stěňava řKM 35,130 - 35,850

A. Druh a rozsah závadného stavu - poruchy						B. * Druh a rozsah nápravného opatření	C. ** Naléhavost nápravného opatření
kód číselníku	poř. č.	popis	měrná jednotka	množství	odhad nákladů + 15. %		
1	A1	nánosy, sedimenty v korytě, zdrži, nádrži,	m ³	2000	4164	B3	C2
2	A2	břehová nátrž přirozeného koryta	m ³				
2	A3	výmol za opevněním břehu, dna,	m ³				
3	A4	břehové opevnění, včetně patky	m ²				
3	A5	břehové zdi	m ²				
3	A6	opevnění dna	m ²				
4	A7	ochranná hráz břehová, inundační,	m ³				
5	A8	stavební částí jezu, přehrady,	m ³				
6	A9	propust šterková, rybi	ks				
6	A10	manipulační uzávěr	ks				
6	A11	technologická část jezu, přehrady	ks				
6	A12	technické zázemí jezu, přehrady	ks				
7	A13	výmoly u příčných a stabilizačních objektů v korytech vodních toků	m ³				
8	A14	součást vodního díla: pilíř břehový, středový	m ³				
8	A15	poškození tělesa stabilizační ho práhu, stupně	m ³				
9	A16	dlažby do betonu na tělesech objektů	m ²
