Protokol z místního šetření o zjištění rozsahu povodňových škod způsobených povodní ze dne 15. září 2024

1-02-127

Vodní tok: ÚPA

IDVT:10100036 - Úpa řKM 73,680 - 74,000

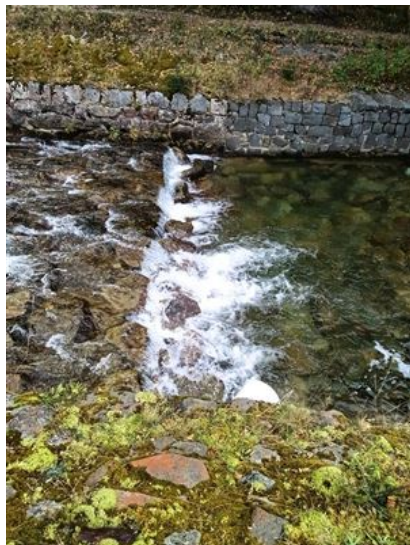
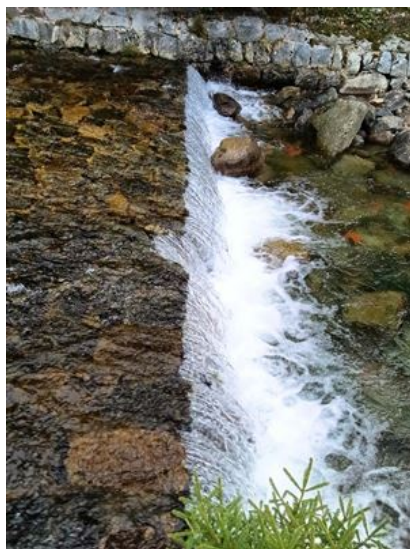
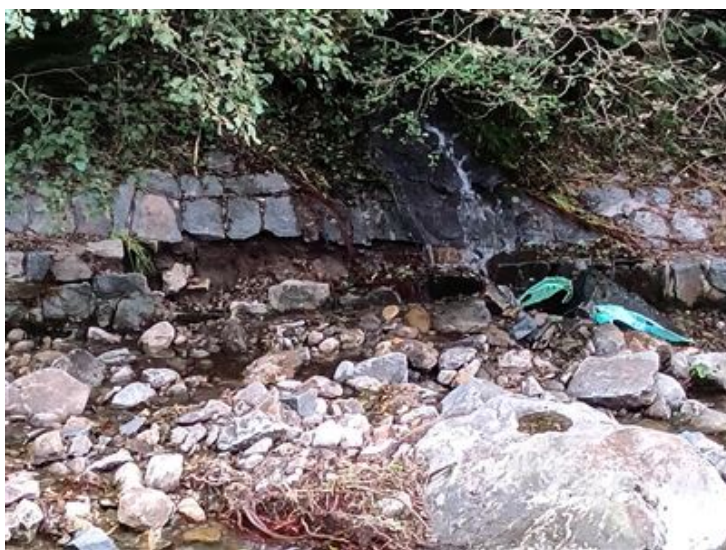
## Číslo protokolu: 1-02-127

- Stupeň nad dřev. lávkou u točny  
(dolní stanice lanovky na Sněžku)  
→ výmol ve vývaru pod spád. stupněm

- oprava ~~opevnění~~ obkladu levo březního  
opevnění u balvan. skluzu

- oprava obkladu levobřez. opevnění v úrovni  
začátku garáží (v výronu vody ze svahu)

$2\text{ m}^2 \times 0,5\text{ m} \rightarrow$  kam. rovnání nad 500kg  
s prolitím betonem

- 
- na konci balv. skluzu za dřev. lávkou  
doplnění a porovnání kam. rovnání  
(na sucho, kámen 500kg)

→ vyspravení kam. rovn. ve vývaru  
(mezi kameny)  
zalitím kaven 1 m<sup>3</sup> beton (3 m<sup>2</sup>)

+ oprava dlažby na konci zper. plochy  
(do betonu)  
za vývarem 1 m<sup>2</sup>, tl. 0,30 m; kámen  
v místě (do 10 m)

obnova  $\rightarrow$  50% nového kamene ( $1,5\text{m}^2$ ) a  
beton  $3\text{m}^2 \times 0,2\text{m}$

+ přesparování Levobřez. opevnění (obkladu)  
 $10,0 \times 1,5 = 15\text{m}^2$  u závěr. prahu skluzu

+ beton  $5,0 \times 0,2 = 1\text{m}^3$   $\rightarrow$  obnova bet.  $1\text{m}^3$ , obklad

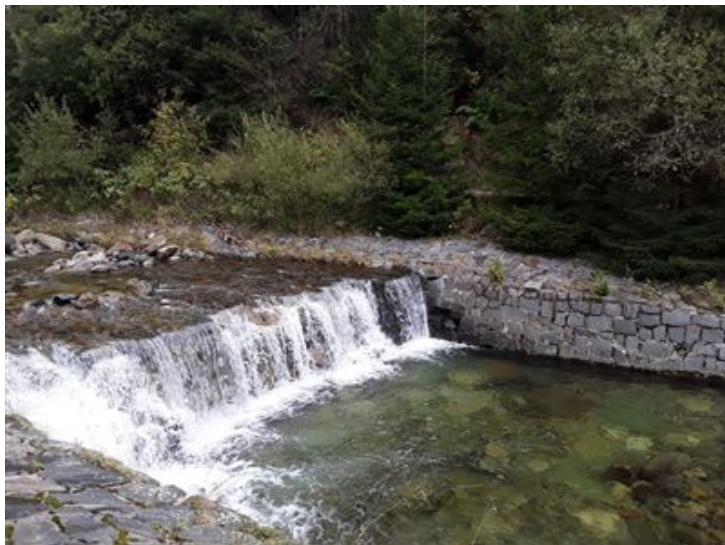
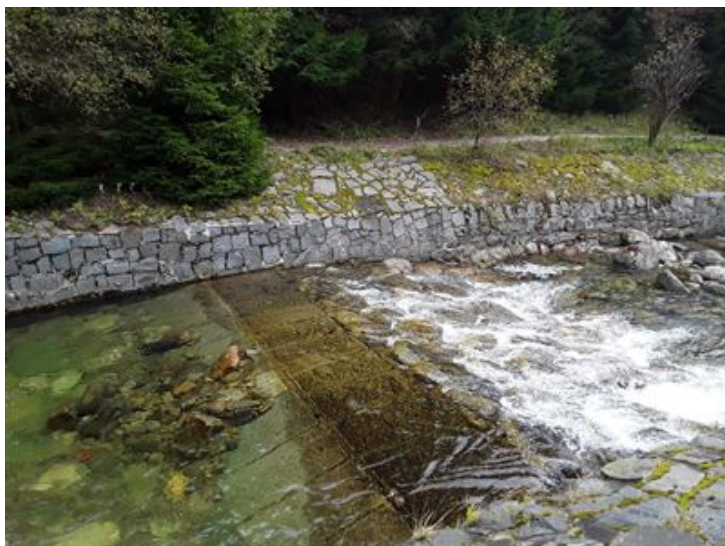
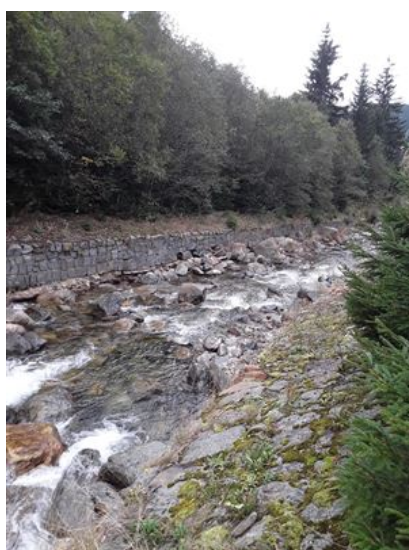
## Číslo protokolu: 1-02-128

- poškozený spád. stupeň u garáží (č. 16-20)

- od stupně v úrovni garáží č. 11 až 15  
oprava paty levobřežního opevnění v dl.  $150\text{m}$

IDVT:10100036 - Úpa řKM 73,500 - 73,680

→ odbourání poškoz. hrany stupně  
až ke dnu vývaru

$\rightarrow 0,5\text{m}^3$  betonu na  $1\text{bm}$   $\rightarrow$  podbetonování paty  
opevnění  $\rightarrow 150 \times 0,5 = 75\text{m}^3$  betonu

- oprava obkladu levobřežního opev. tl.  $0,4\text{m}$   
v celk. ploše  $25\text{m}^2$  z toho rozebrání

- v úrovni garáží č. 2 až 6 oprava paty pravob.  
opevnění dl.  $19,0\text{m}$   $\rightarrow 5,0\text{m}^3$  betonu  
+ přespařování  $50\text{m}^2$

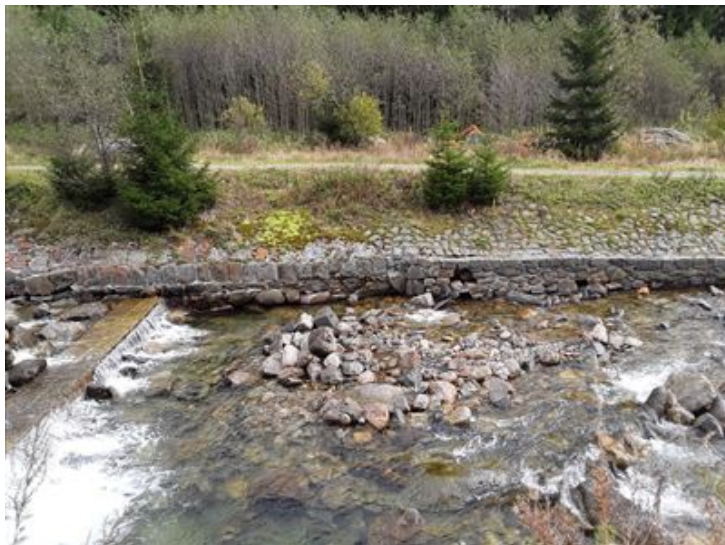
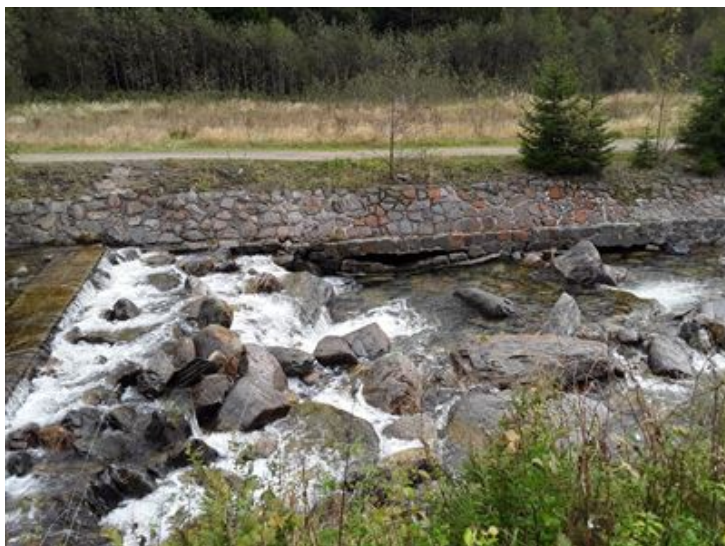
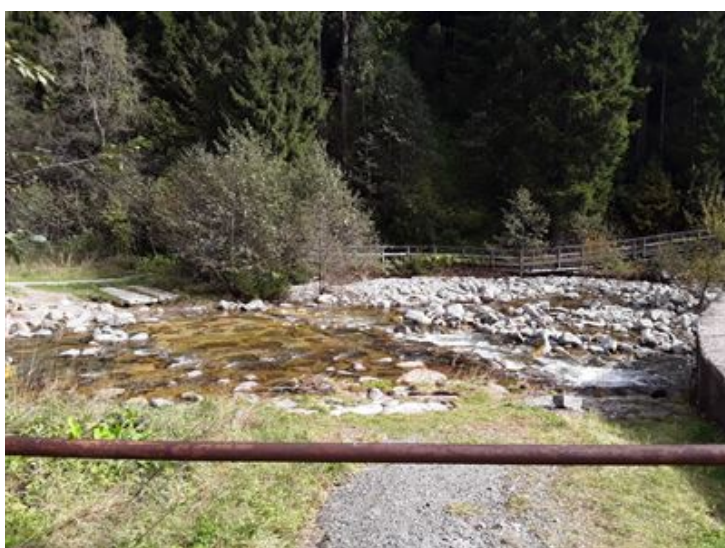
## Číslo protokolu: 1-02-129

- spád. stupeň za garážemi

- pomístné opravy paty opevnění v celk. délce  
100 m ~~m~~ u LB a 100 m u TB, prům. výšky 1,0 m

- oprava spád. stupně nad velkou šterkovou přehrážkou (u parkoviště v Pecí p. Sn.)

- oprava paty pravobřež. opevnění v úrovni  
konce opěr. zdi svahu (poslední stupeň před  
malou šterk. přehrážkou)

IDVT:10100036 - Úpa řKM 73,100 - 73,500

→ dopl. kam. rovnaniny za dlažbou vedně

z kam. obkladu tl. 0,3 m + 0,2 m betonu

- obnova balvan. skluzky z místního materiálu

→ obnova přelivné plochy  $2\text{ m}^2$  (kámen<sup>nový</sup> tl.  $0,3\text{ m}$ ,  
+  $0,2\text{ m}$  betonu) + stěna spadiště  $5,0 \times 1,0 = 5,0\text{ m}^2$   
(kámen<sup>nový</sup> tl.  $0,3\text{ m}$ ) + bet.  $0,2\text{ m}$   
→ jímka  $15,0 \times 0,80\text{ m}$  (nad) a  $15,0 \times 1,5\text{ m}$  (pod stupněm)  
+ sanace výmolu pod stupněm kam. novhaninou  
(nad  $500\text{ kg}$ )  $5,0 \times 6,0 \times 1,0 = 30,0\text{ m}^3$   
→ mater. v korytě nad a pod stupněm do  $50\text{ m}$
