<b>Protokol z místního šetření o zjištění rozsahu povodňových škod způsobených povodní ze září 2024</b>					I/O/R/Ob O		Číslo škodního protokolu: 1-04-201 <input type="checkbox"/> je interní	
ř. km (od/do) Vodní tok: Loučná - 10100037(DL=82,775 km) 2,1 - 3 Dílo: -- Vyberte si --					Vyhlášen 3. SPA 16.09.2024			
Lokality: Pardubický (CZ0530), Pardubice (CZ0532), Sezemice (575640) kraj: Pardubický okres: Pardubice obec: Sezemice -- Vyberte si -- k.ú: Sezemice nad Loučnou (747670)					Realizace: č. akce: kdo: --nezadáno-- cena: jak: --nezadáno--		Souřadnice (Y/X): 641832 1058879 Zaměřené body GPS (Y/X): Nezádáno	
Podmínky při prohlídce (vodní stav, průtok, počasí apod.): mírně zvýšené průtoky, oblačno					běžný, jasno			
<b>A. Druh a rozsah závadného stavu - poruchy</b>								
kód číselníku	popis a rozsah	měrná jednotka	množství	odhad nákladů (tis.Kč)	Hotovo	<b>B. Druh a rozsah nápravného opatření</b>		<b>C. Naléhavost nápravného opatření</b>

Protokol z místního šetření o zjištění rozsahu povodňových škod způsobených povodní ze dne 16. září 2024

## Číslo protokolu: 1-04-201

IDVT:10100037 - Loučná řKM 2,100 - 3,000

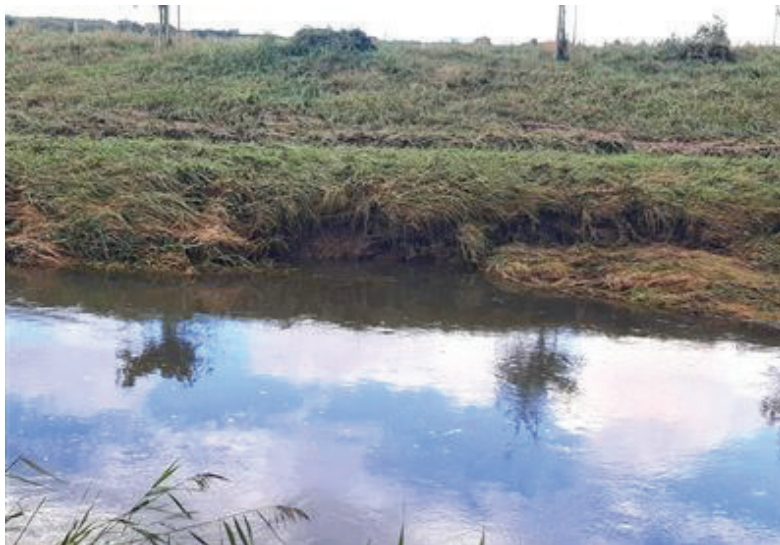
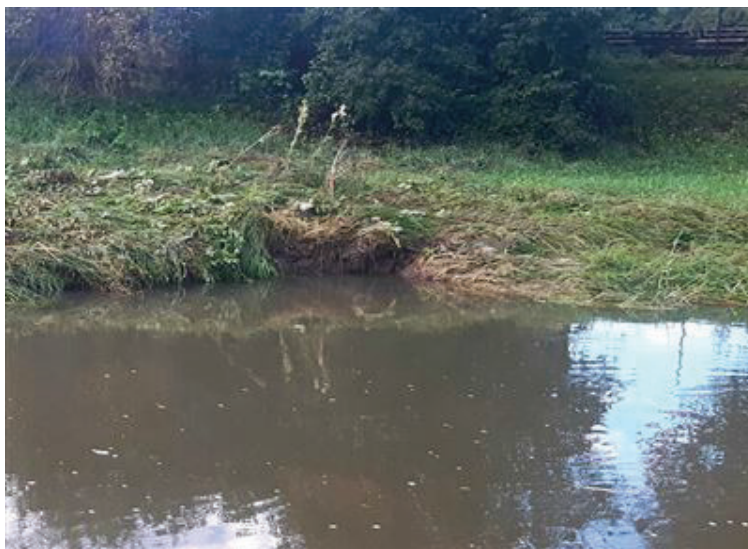
Ke vzniku povodňové škody došlo v důsledku působení průtoku, který dosáhl Q<sub>10</sub>

DALŠÍ NEGATIVNÍ VÝVOJ, ŠKODY NA KORÝTE

A3	výmola za opevněním břehu, dna	m3	3617	8364	<input type="checkbox"/>	definitivní odstranění poruchy		C2. v roce 2025
A4	břehové opevnění, včetně patky	m2	1970	5576	<input type="checkbox"/>	definitivní odstranění poruchy		C2. v roce 2025
					<input type="checkbox"/>			
					<input type="checkbox"/>			
					<input type="checkbox"/>			
Příčiny, okolnosti vzniku závadného stavu (popis): Ke vzniku povodňové škody došlo v důsledku působení průtoku, který dosáhl Q 10								
Závažné důsledky trvání závadného stavu (popis): Další negativní vývoj škody na korytě.								
Na základě místního šetření konaného dne 27.09.2024 v komise konstatuje, že výše uvedená škoda je způsobená povodní ze září 2024, a s navrženým druhem nápravného opatření v předpokládaném rozsahu souhlasí. Povodňová škoda BUDE - NEBUDE odstraňována dle § 83 písm.m) vodního zákona.								
za OOP, AOPK, správu CHKO, NP:	Meduna	podpis .....	Odhad nákladů na realizaci opatření (tis. Kč.)

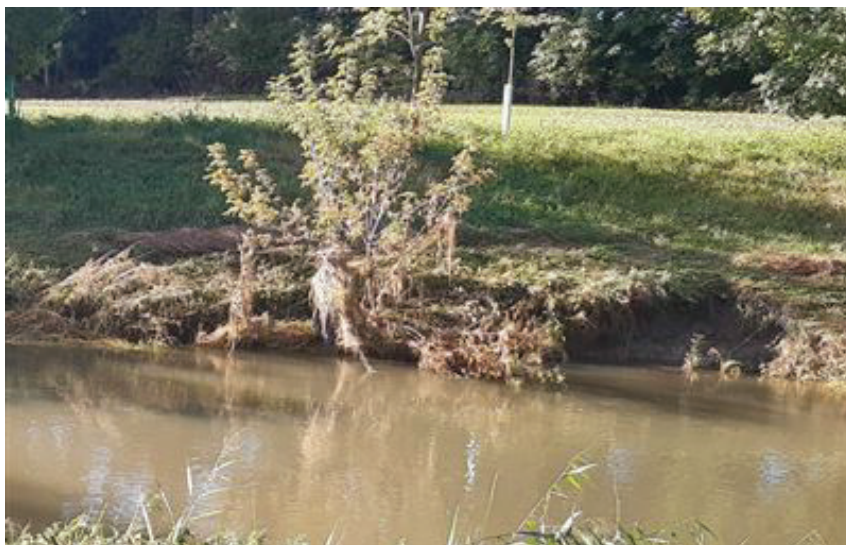
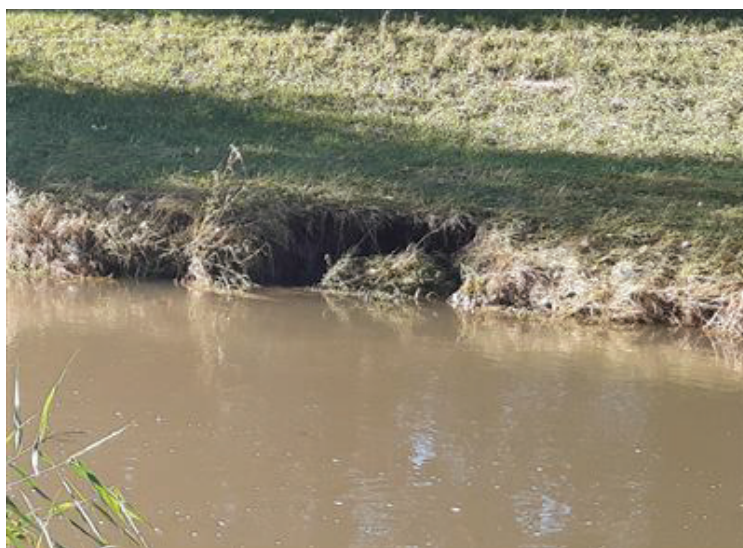
**Číslo protokolu: 1-04-202**

Ke vzniku povodňové škody došlo v důsledku působení průtoku, který dosáhl Q 10

DALŠÍ NEGATIVNÍ VÝVOJ, ŠKODY NA KORYTE TOKU

IDVT:10100037 - Loučná řKM 4,800 - 5,640

A3	výmol za opevněním břehu, dna	m3	1700	4120	<input type="checkbox"/>	definitivní odstranění poruchy	C2. v roce 2025
A4	břehové opevnění, včetně patky	m2	850	2747	<input type="checkbox"/>	definitivní odstranění poruchy	C2. v roce 2025
					<input type="checkbox"/>		
					<input type="checkbox"/>		
					<input type="checkbox"/>		
Příčiny, okolnosti vzniku závadného stavu (popis)::: Ke vzniku povodňové škody došlo v důsledku působení průtoku, který dosáhl Q 10							
Závažné důsledky trvání závadného stavu (popis): Další negativní vývoj, škody na korytě toku.							
Na základě místního šetření konaného dne 27.09.2024 v komise konstatuje, že výše uvedená škoda je způsobená povodní ze září 2024, a s navrženým druhem nápravného opatření v předpokládaném rozsahu souhlasí. Povodňová škoda BUDE - NEBUDE odstraňována dle § 83 písm.m) vodního zákona.							
za OOP, AOPK, správu CHKO, NP:	Meduna	podpis .....	Odhad nákladů na realizaci opatření (tis. Kč.)
