Protokol z místního šetření o zjištění rozsahu povodňových škod
způsobených povodní ze dne 15. září 2024

Správce vodního toku: POVODÍ LABE, státní podnik

Vodní tok: LABE

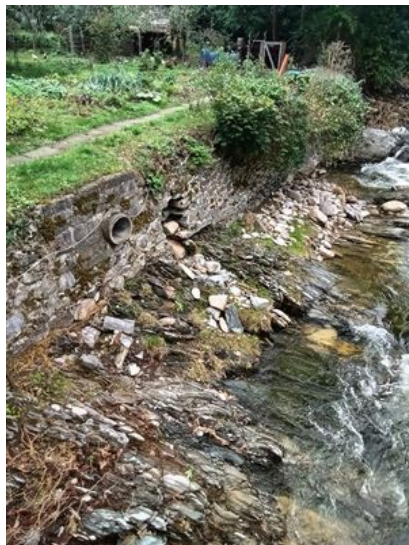
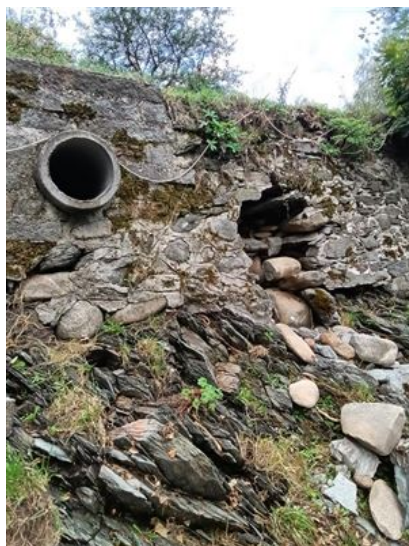
Číslo protokolu: 1-02-137

IDVT:10100002 - Labe řKM 1072,400 - 1072,450

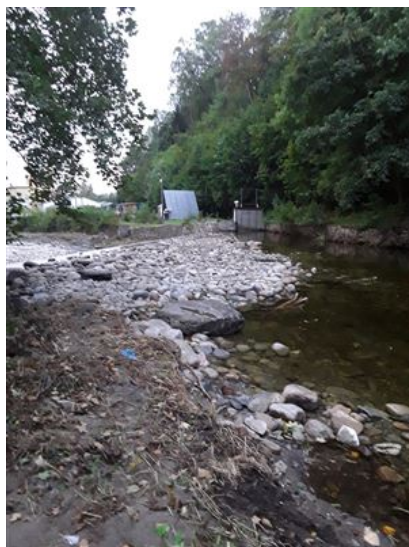
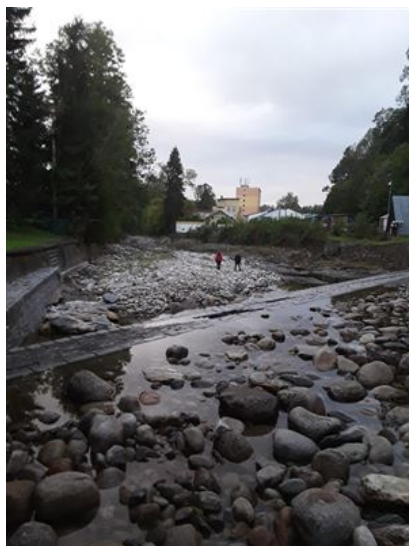
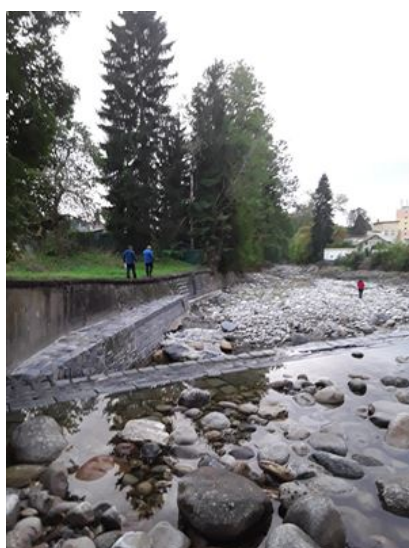
Číslo protokolu: 1-02-138

NÁNOS

MNOŽSTVÍ NÁNOSŮ $600 \text{ m}^3 - 100 \text{ m}^3 = 500 \text{ m}^3$

IDVT:10100002 - Labe řKM 1071,900 - 1072,070

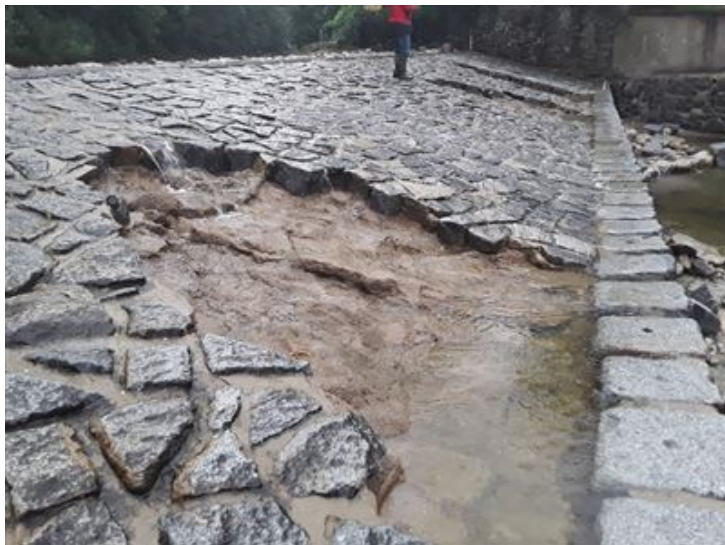
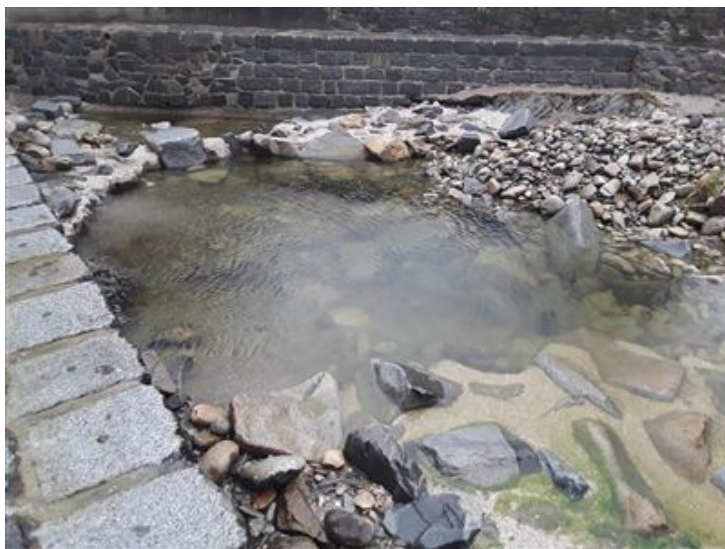
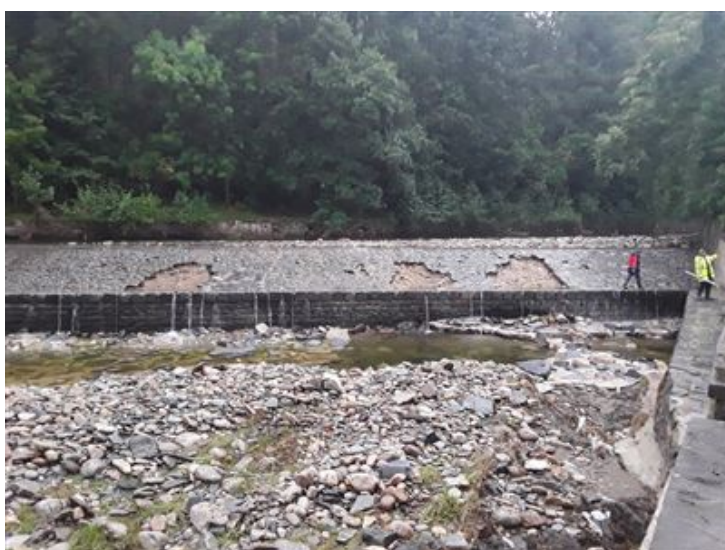
Číslo protokolu: 1-02-139

IDVT:10100002 - Labe řKM 1072,000 - 1072,100
