Lačnovský potok, ř. km 0,000 - 3,260, Moravský Lačnov, oprava koryta

***Hodnocení vlivu závažného zásahu na zájmy ochrany přírody a krajiny
(§67 zákona č. 114/92 Sb.)***

Srpen 2024

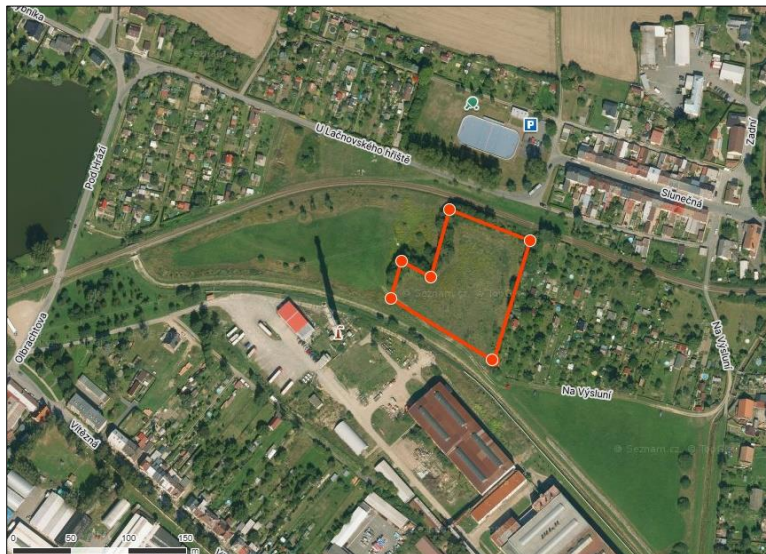
Vymezení ploch p.č. 2460/10 a 2444/2 v k.ú. Moravský Lačnov, na které má být dočasně deponován vytěžený sediment z Lačnovského potoka

Botanický průzkum byl proveden také na plochách p.č. 2460/10 a 2444/2, k.ú. Moravský Lačnov, na kterých má být dočasně (k proschnutí) deponován vytěžený sediment z Lačnovského potoka. Obě parcely spolu sousedí a nacházejí se při severním okraji Svitav (viz letecký snímek níže). Obě parcely představují ruderální plochu, zřejmě již delší dobu neudržovanou sečením a postupně zarůstající náletem dřevin (topol osika, vrba jíva, hloh). Vysoká bylinná vegetace je tvořena běžnou směsicí ruderálních druhů: třtina křovištní, kopřiva dvoudomá, zlatobýl kanadský, štetka planá, pcháč oset, kyprej vrbice, komonice bílá, medyněk vlnatý, svízel přítula, kostival lékařský, přeslička rolní, opletník plotní, pupalka dvouletá, rákos obecný, ostružiník maliník, mydlice lékařská apod. Při okrajích plochy, občasné sečených, se vyskytují také běžné druhy kulturních trávníků, např. řepík lékařský, třezalka tečkovaná, jitrocel menší a kopinatý, smetánka, kakost luční, šťovík menší, svízel bílý, štírovník růžkatý, srha říznačka aj. Případný výskyt ohrožených nebo chráněných druhů rostlin je s ohledem na charakter zastoupených stanovišť silně nepravděpodobný. Seznam všech nalezených druhů rostlin je uveden v příloze této zprávy.

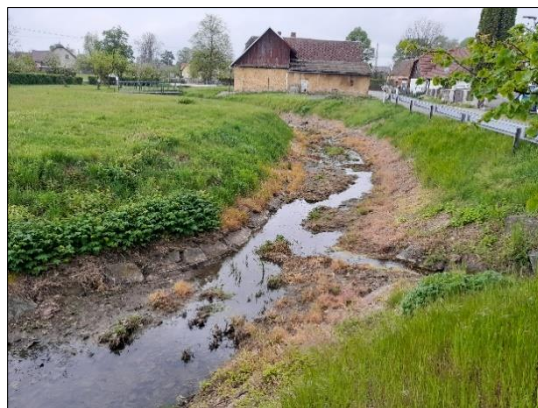
Typický úsek toku s mělkou vodou a silným zanesením sedimentem.

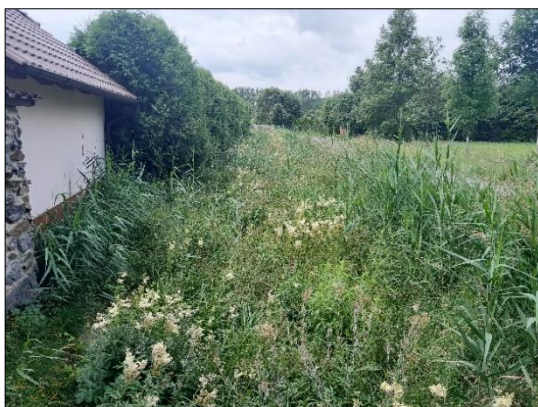
Na některých úsecích se koryto toku zcela ztrácí v bujně vegetaci.

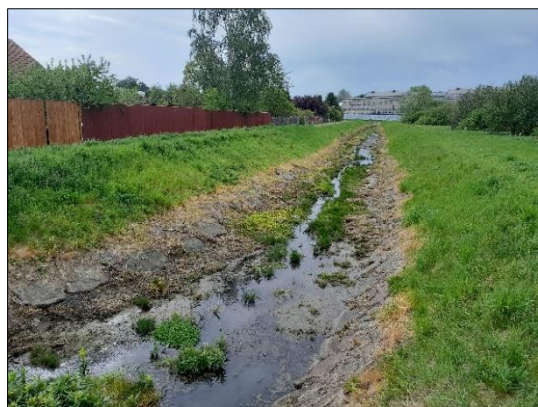
Dolní úsek Lačnovského potoka nad soutokem se Svitavou.

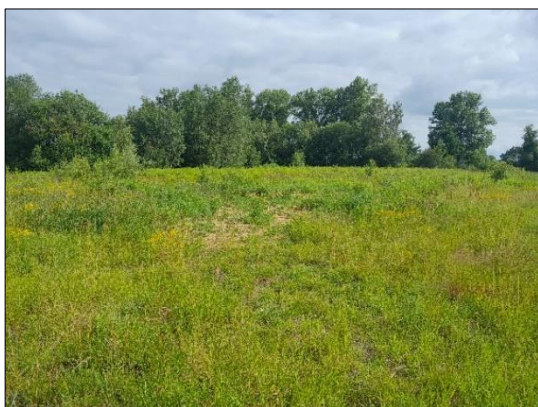
Ruderální charakter plochy určené k dočasné deponii sedimentu vytěženého z toku.

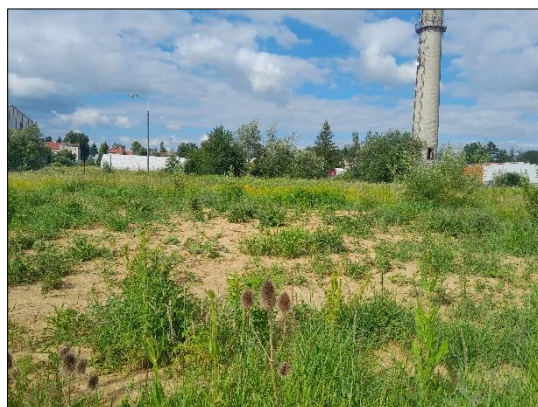
Obnažené povrchy na ploše mezideponie dokazují, že na plochu je navážen materiál již v současnosti.
