P O V O D Í L A B E, státní podnik

JEDNODUCHÝ TECHNICKÝ POPIS PRACÍ

**95_ Mrákotínský potok, Prosetín-Mrákotín, obnova
koryta v ř. km 2,200 - 4,750**

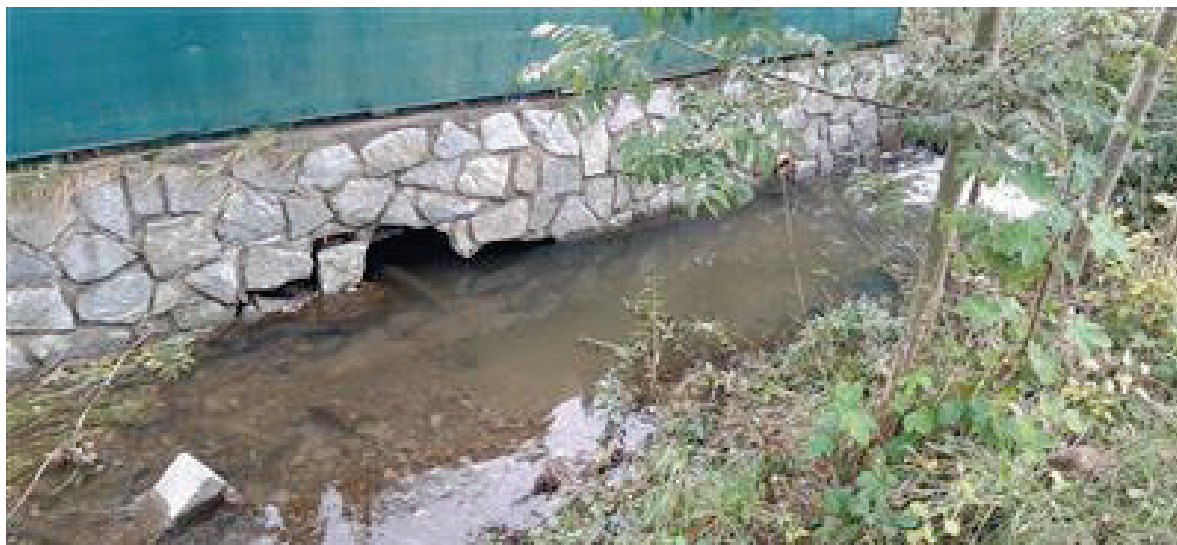
IDVT:10185469 - Mrákotínský potok řKM 2,200 - 3,300

Akce se týká povodňové škody ze září 2024 na Mrákotínském potoce v Prosetíně, č. povodňového protokolu 1-04-229 a 1-04-230. Oba břehy koryta jsou opevněny kamennou opěrnou zdí s betonovým rubem na výšku 1,4 m. Dno je z kamenné dlažby do betonu. Betonová patka je velikosti 1,0 x 0,3 m. Šířka koryta ve dně je 3,1 m.

V úseku úpravy ř. km 2,200 - 3,300 došlo následkem povodně k lokálním poruchám zdí, patek, dnové dlažby a usazení štěrkopísčitého nánosů. Stabilita úpravy je ohrožena.

Oprava spárování: vysekání, vyčištění a vyplnění spár v 60ti % plochy – celkem 2028 m².

Oprava patek: obnova patek v délce 150 m (150 m²), kotvení do betonového podkladu kotvami prům. 10 mm ve vzdálenostech po 0,5 m.

Oprava dna: kamenná dlažba do betonu v celkové ploše 90 m², vybourání stávajícího poškozeného dna z 60%, zpět možno použít 60% kamene z místa.

Oprava kamenného obkladu zdí: přezdění v ploše 30 m², bourání poškozeného obkladu 18 m³.

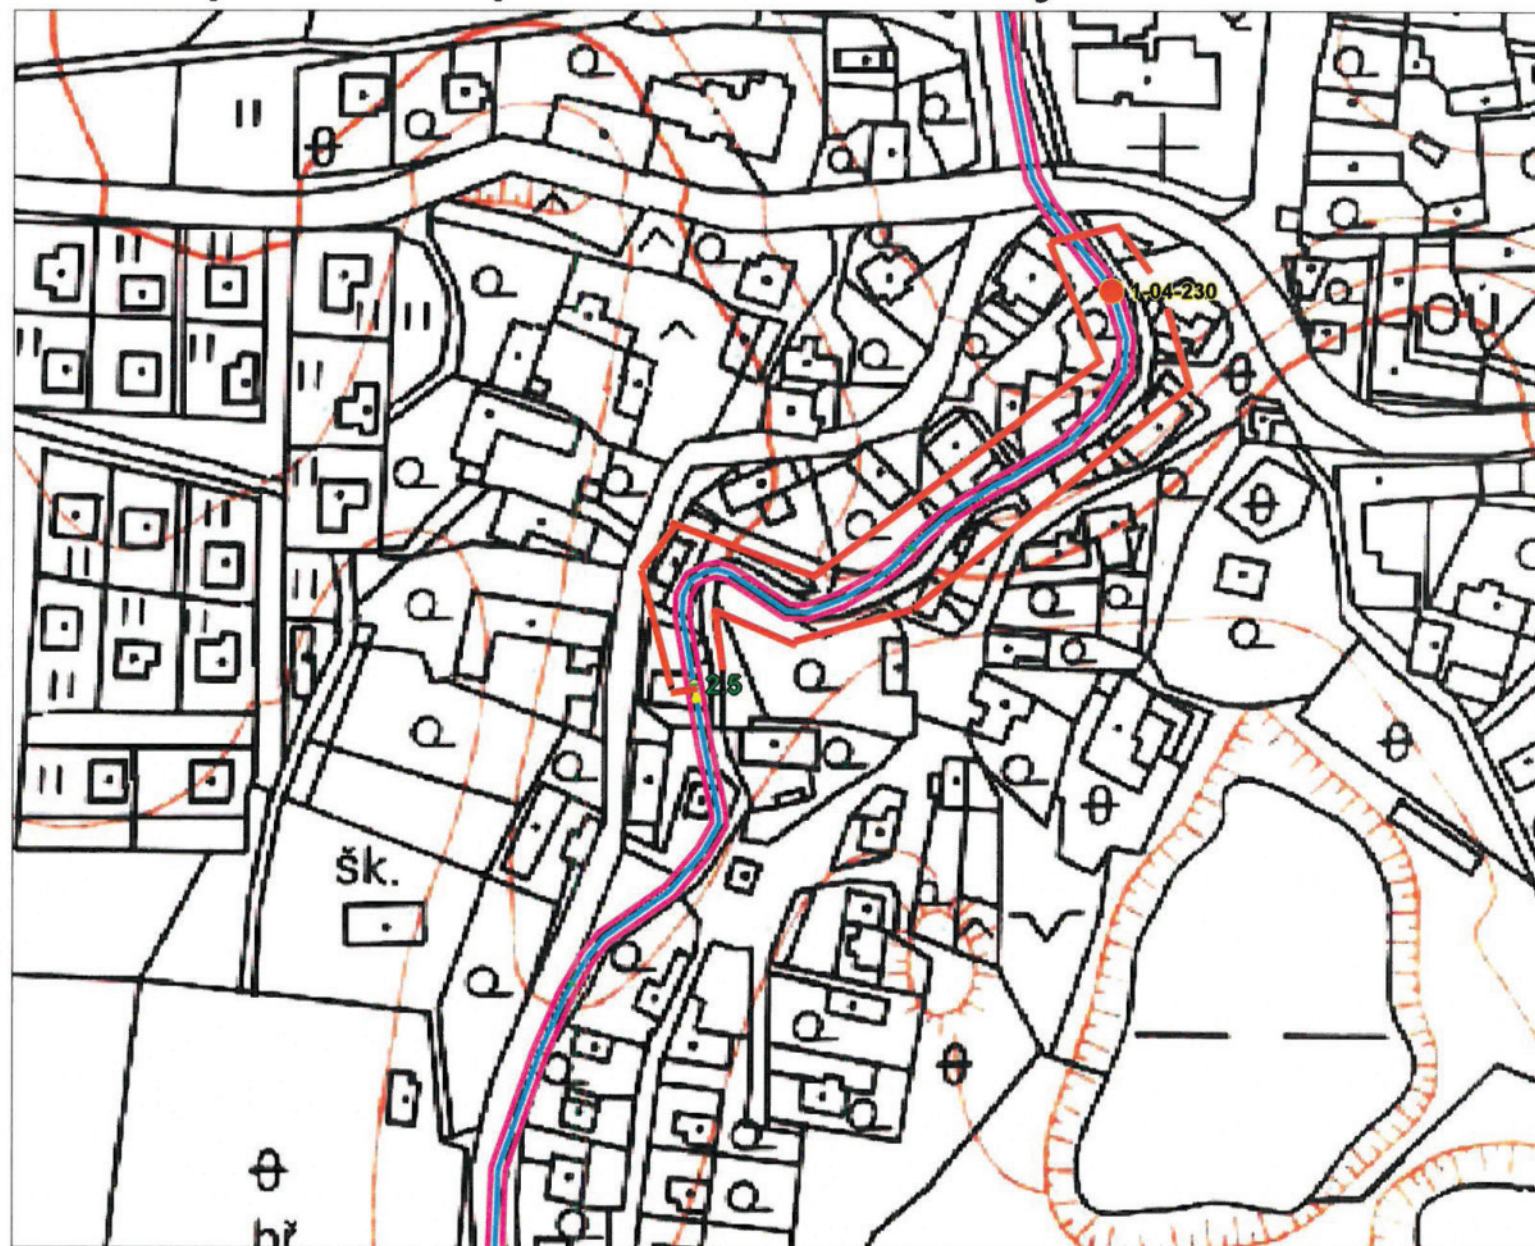
1-04-230

NÁNOS

MNOŽSTVÍ NÁNOSŮ 160m³

DRUH SEDIMENTU KAMENITÝ / ŠTĚRKOPÍSEK / ~~BAHNO~~ /

ZPŮSOB TĚŽENÍ BAGR KORYTEM

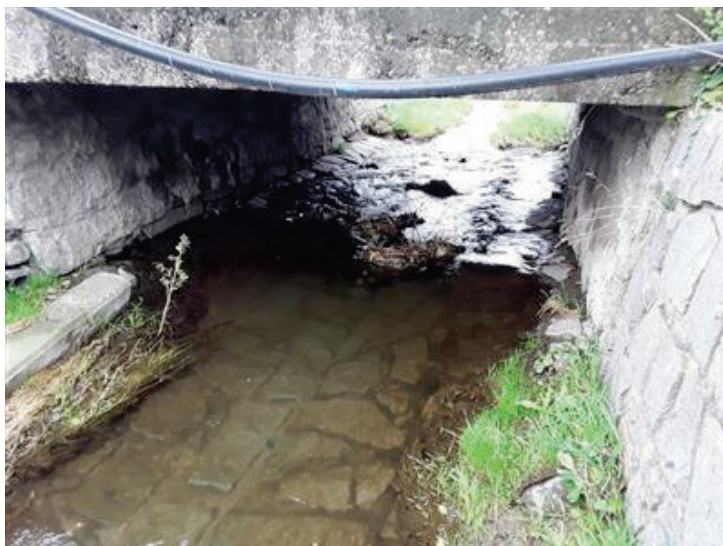
IDVT:10185469 - Mrákotínský potok řKM 2,300 - 2,500

OMEZENÍ PRŮTOČNÉHO PROFILU KORÝTA V INTRAVILAN

Nános: odtěžení štěrkopísčitého nánosů v ř. km 2,300 - 2,500, odvoz a uložení (použití) v souladu s příslušnými předpisy. Úsek s nánosy je pro techniku nepřístupný.

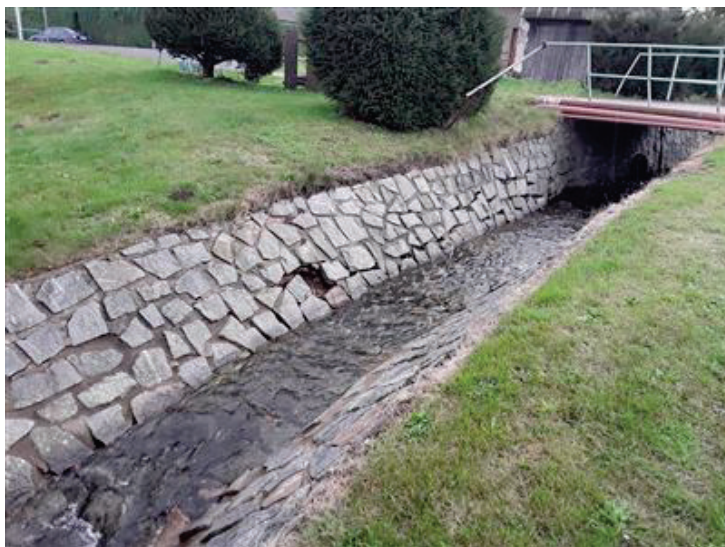
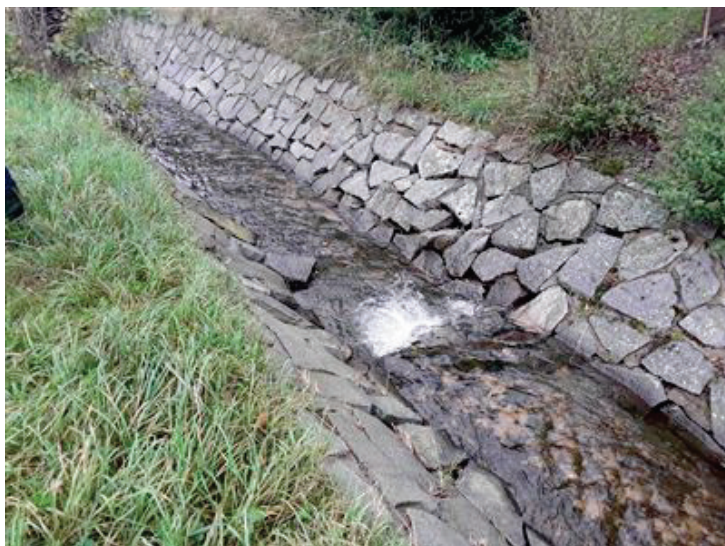
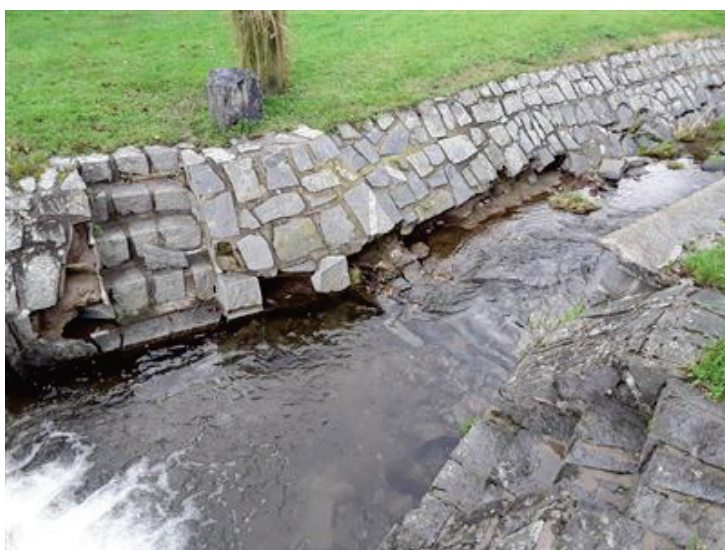
IDVT:10185469 - Mrákotínský potok řKM 4,050 - 4,750

Akce se týká povodňové škody ze září 2024 na Mrákotínském potoce v Mrákotíně, č. povodňového protokolu 1-04-231. Oba břehy koryta jsou opevněny kamennou dlažbou do betonu s minimálně proměnlivým sklonem a profilem. Šikmé břehy výšky 1,6 m ve sklonu 1:1. Dno je z kamenné dlažby do betonu. Betonová patka je velikosti 1,2 x 1,0 m.

V úseku úpravy ř. km 4,050 – 4,750 došlo následkem povodně k lokálním poruchám zdí, patek, dnové dlažby. Stabilita úpravy je silně ohrožena.

OHROŽENÍ STABILITY OPEVNĚNÍ KORYTA V INTRAVILÁNU

Oprava hloubkového spárování: vysekání, vyčištění a vyplnění spár v 50% plochy – tj. 936 m².

Oprava patek: obnova patek v délce 150 m (150 m²). Nutné bude kotvení do betonového podkladu kotvami prům. 10 mm ve vzdálenostech po 0,5 m.

Oprava dna: kamenná dlažba do betonu v celkové ploše 30 m², včetně vybourání dlažby poškozené v ploše 30% z celku, tj. cca 9 m². Na opravu bude možno použít kámen z 30% celkové plochy, tj. cca 9 m², tedy kámen z poškozené dlažby - z místa.

Oprava kamenného obkladu zdí: přezdění v ploše 30 m², bourání poškozeného obkladu 18 m³.

Oprava dlažeb: zhotovení nové dlažby do betonu v ploše 96 m², včetně vybourání původní poškozené v 60ti %, použití původního kamene 30%. Tloušťka kamene min. 0,25 m.
