Protokol z místního šetření o zjištění rozsahu povodňových škod způsobených povodní ze září 2024		I/O/R/Ob O	Číslo škodního protokolu: 1-04-229 <input type="checkbox"/> je interní				
ř. km (od/do) Vodní tok Mrákotínský potok - 10185469(DL=8,558 km) 2,2 - 3,3 Dílo (2,066 - 3,417) Mrákotín, zápis 893, zdi Úprava PT úseku toku, IČ:9051012918		Vyhlášen 3. SPA 15.09.2024					
Lokalita: Pardubický (CZ0530), Chrudim (CZ0531), Prosetín (572098) kraj Pardubický okres Chrudim obec Prosetín -- Vyberte si -- k.ú: Prosetín u Hlinska (733393)		Realizace: č. akce: kdo: --nezadáno-- cena: jak: --nezadáno--		Souřadnice (Y/X): 637044 1084947 Zaměřené body GPS (Y/X): Nezadáno			
Podmínky při prohlídce (vodní stav, průtok, počasí apod.) zataženo		běžný, jasno

Protokol z místního šetření o zjištění rozsahu povodňových škod
způsobených povodní ze dne 15. září 2024

Vodní tok: MRAKOTÍNSKÝ POTOK

ř. km od 2,2 do 3,3

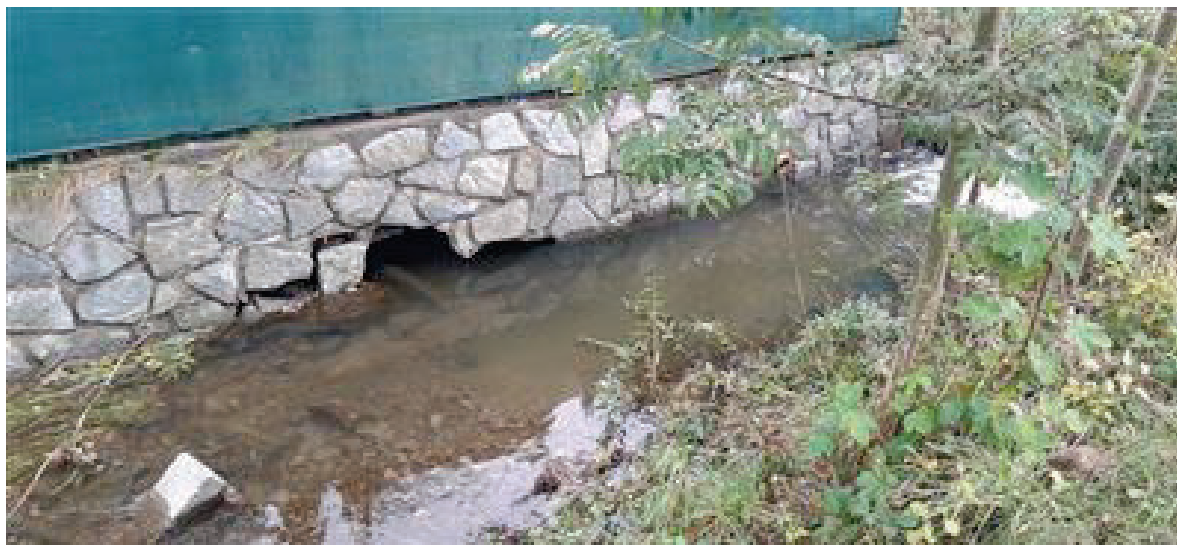
Číslo protokolu: 1-04-229

Ke vzniku povodňové škody došlo v důsledku působení průtoku, který dosáhl Q₂₀

OHROŽENÍ STABILITY OPEVNĚNÍ KORYTA

IDVT:10185469 - Mrákotínský potok řKM 2,200 - 3,300

A. Druh a rozsah závadného stavu - poruchy							
kód číselníku	popis a rozsah	měrná jednotka	množství	odhad nákladů (tis.Kč)	Hotovo	B. Druh a rozsah nápravného opatření	C. Naléhavost nápravného opatření
A5	břehové zdi	m2	2028	4828	<input type="checkbox"/>	definitivní odstranění poruchy	C2. v roce 2025
A6	opevnění dna	m2	90	558	<input type="checkbox"/>	definitivní odstranění poruchy	C2. v roce 2025
					<input type="checkbox"/>		
					<input type="checkbox"/>		
					<input type="checkbox"/>		
Příčiny, okolnosti vzniku závadného stavu (popis): Ke vzniku povodňové škody došlo v důsledku působení průtoku, který dosáhl Q 20							
Povodeň							
Závažné důsledky trvání závadného stavu (popis): Ohrožení stability opevnění koryta							
Na základě místního šetření konaného dne 02.10.2024 v komise konstatuje, že výše uvedená škoda je způsobená povodní ze září 2024, a s navrženým druhem nápravného opatření v předpokládaném rozsahu souhlasí. Povodňová škoda BUDE - NEBUDE odstraňována dle § 83 písm.m) vodního zákona.

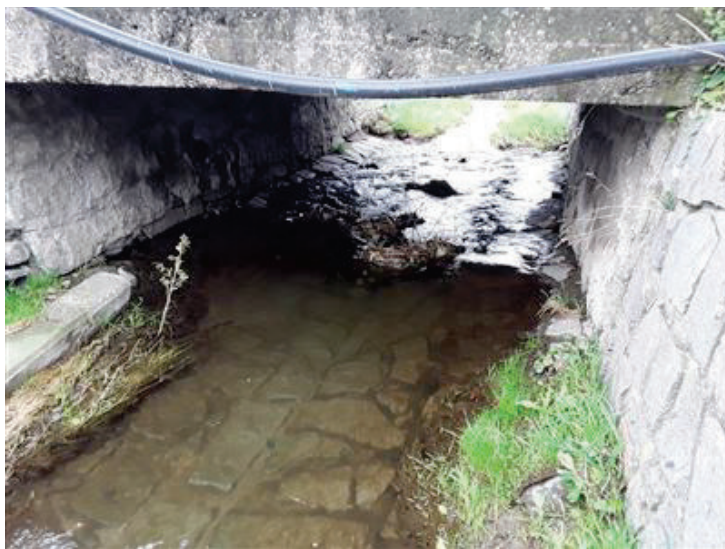
Číslo protokolu: 1-04-230

Ke vzniku povodňové škody došlo v důsledku působení průtoků, který dosáhl Q₂₀

OMEZENÍ PRŮTOČNÉHO PROFILU KORÝTA V INTRAVILAN

MNOŽSTVÍ NÁNOSŮ 160m³

DRUH SEDIMENTU KAMENITÝ / ŠTĚRKOPÍSEK / ~~BAHNO~~ /

IDVT:10185469 - Mrákotínský potok řKM 2,300 - 2,500

A. Druh a rozsah závadného stavu - poruchy							
kód číselníku	popis a rozsah	měrná jednotka	množství	odhad nákladů (tis.Kč)	Hotovo	B. Druh a rozsah nápravného opatření	C. Naléhavost nápravného opatření
A1	nánosy, sedimenty v korytě, zdrži, nádrž	m3	160	626	<input type="checkbox"/>	definitivní odstranění poruchy	C2. v roce 2025
					<input type="checkbox"/>		
					<input type="checkbox"/>		
					<input type="checkbox"/>		
					<input type="checkbox"/>		
Příčiny, okolnosti vzniku závadného stavu (popis): Ke vzniku povodňové škody došlo v důsledku působení průtoků, který dosáhl Q 20							
Povodeň							
Závažné důsledky trvání závadného stavu (popis):							
Omezení kapacity průtočného profilu v intravilánu							
Na základě místního šetření konaného dne 02.10.2024 v komise konstatuje, že výše uvedená škoda je způsobená povodní ze září 2024, a s navrženým druhem nápravného opatření v předpokládaném rozsahu souhlasí. Povodňová škoda BUDE - NEBUDE odstraňována dle § 83 písm.m) vodního zákona.

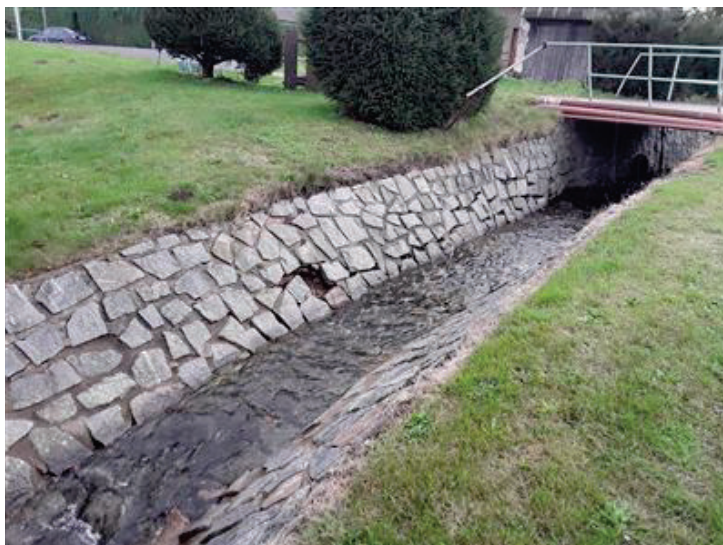
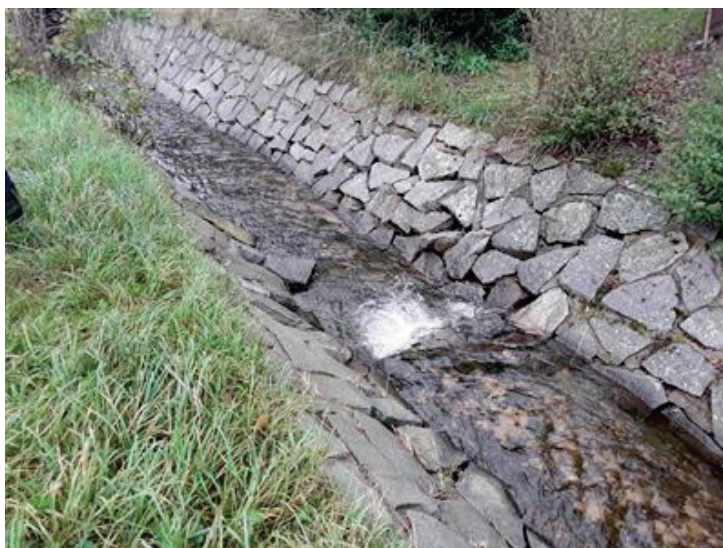
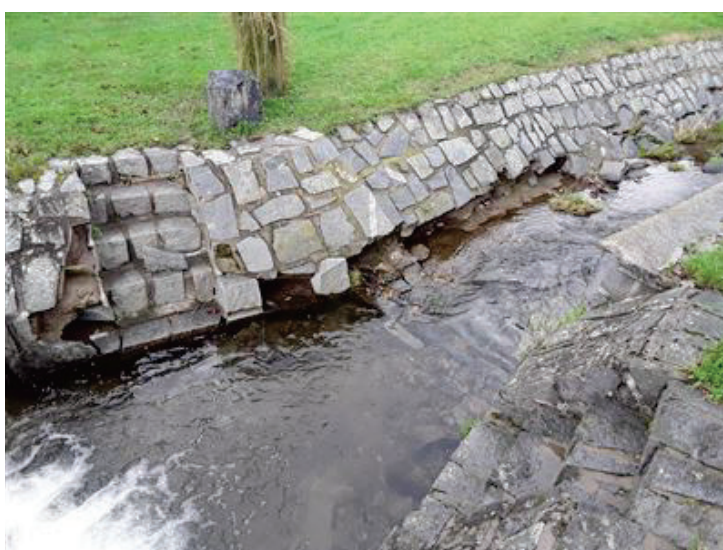
Číslo protokolu: 1-04-231

Ke vzniku povodňové škody došlo v důsledku působení průtoku, který dosáhl Q 20

OHROŽENÍ STABILITY OPEVNĚNÍ KORYTA V INTRAVILU

IDVT:10185469 - Mrákotínský potok řKM 4,050 - 4,750

A. Druh a rozsah závadného stavu - poruchy								
kód číselníku	popis a rozsah	měrná jednotka	množství	odhad nákladů (tis.Kč)	Hotovo	B. Druh a rozsah nápravného opatření		C. Naléhavost nápravného opatření
A4	břehové opevnění, včetně patky	m2	936	2866	<input type="checkbox"/>	definitivní odstranění poruchy		C2. v roce 2025
A6	opevnění dna	m2	30	237	<input type="checkbox"/>	definitivní odstranění poruchy		C2. v roce 2025
					<input type="checkbox"/>			
					<input type="checkbox"/>			
					<input type="checkbox"/>			
Příčiny, okolnosti vzniku závadného stavu (popis): Ke vzniku povodňové škody došlo v důsledku působení průtoku, který dosáhl Q 20								
Povodeň								
Závažné důsledky trvání závadného stavu (popis): Ohrožení stability opevnění koryta v intravilánu								
Na základě místního šetření konaného dne 02.10.2024 v komise konstatuje, že výše uvedená škoda je způsobená povodní ze září 2024, a s navrženým druhem nápravného opatření v předpokládaném rozsahu souhlasí. Povodňová škoda BUDE - NEBUDE odstraňována dle § 83 písm.m) vodního zákona.
