Protokol z místního šetření o zjištění rozsahu povodňových škod způsobených povodní ze dne 15. září 2024

1-03-106

Vodní tok: MUMLAVA

Název: STUPEN 11

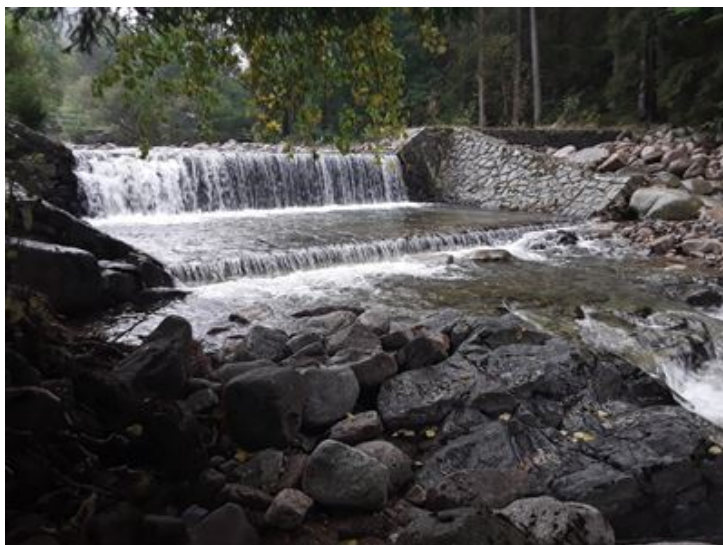
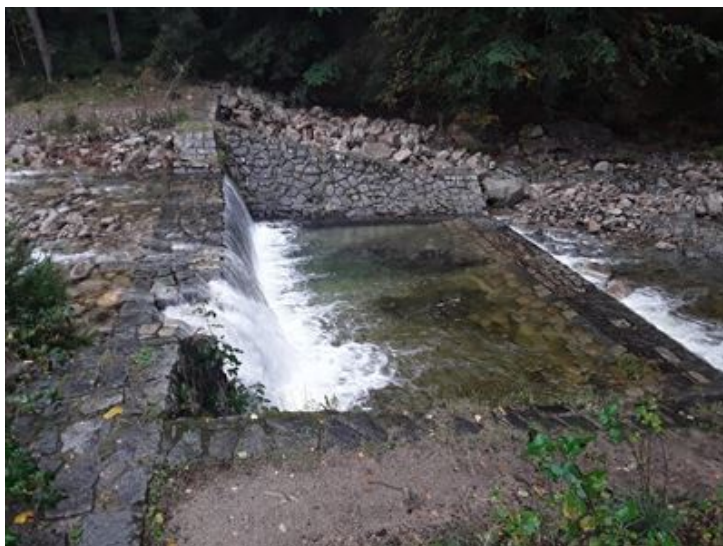
Číslo protokolu: 1-03-106

Ke vzniku povodňové škody došlo v důsledku působení průtoků, který dosáhl Q 5

ZHORŠENÍ STABILITY OBJEKTU

IDVT:10100694 - Mumlava řKM 3,830 - 3,900
