# POVODÍ LABE, státní podnik

## ZÁMĚR NA REALIZACI SLUŽBY

Křenovka, Pernštejnec, údržba břehového porostu ř.  
km 4,600 - 4,850

POSUDEK STROMŮ DVT KŘENOVKA, PERŠTEJNEC,  
ř. km 4,600-4,850

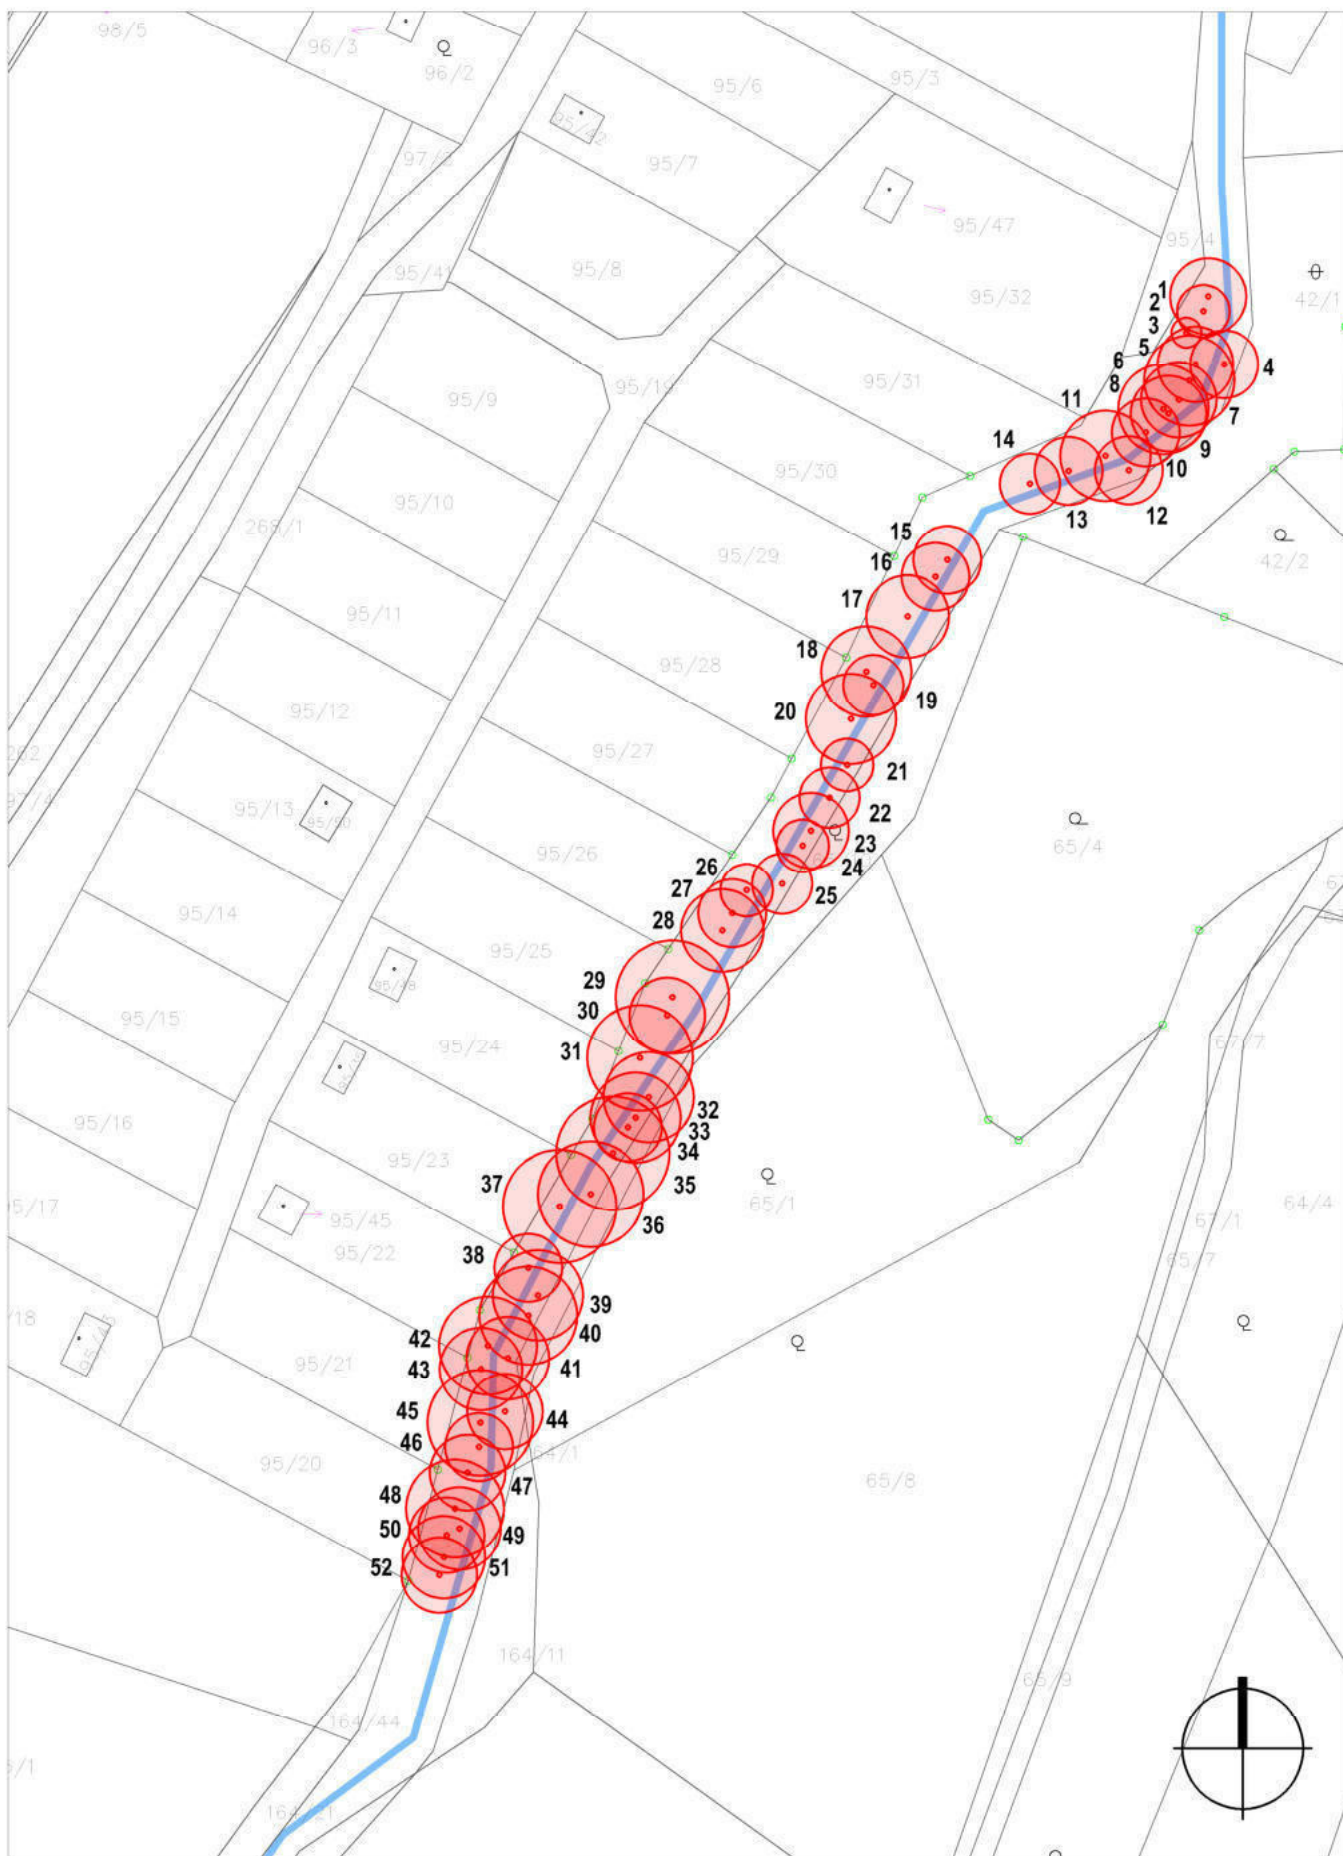
**SITUACE m 1:1000**

inventarizovaný strom

čísla stromů 1-52 oranžovým sprejem na kmeni

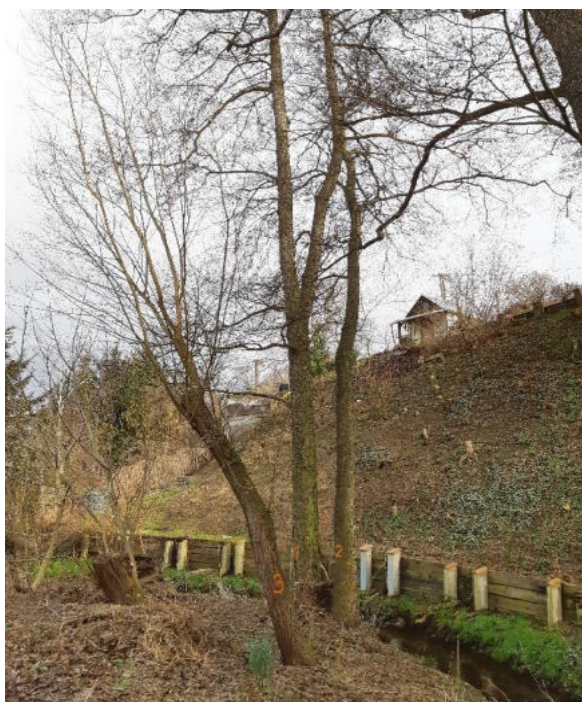
č. 1, 2, 3

| Pořadové číslo stromu | Číslo štítku | Taxon čes. | Průměr kmene (cm) | Výška (m) | Poznámka | Technologie | Naléhavost | Poznámka k práci | Kč |
|---|---|---|---|---|---|---|---|---|---|
| 3 | 000003 | vrba bílá | 32 | 7 | Dutina na bázi, silně vyosená, redukována koruna. | S-KSP kácení s přetažením | 1 | Nelze použít těžkou techniku. | |

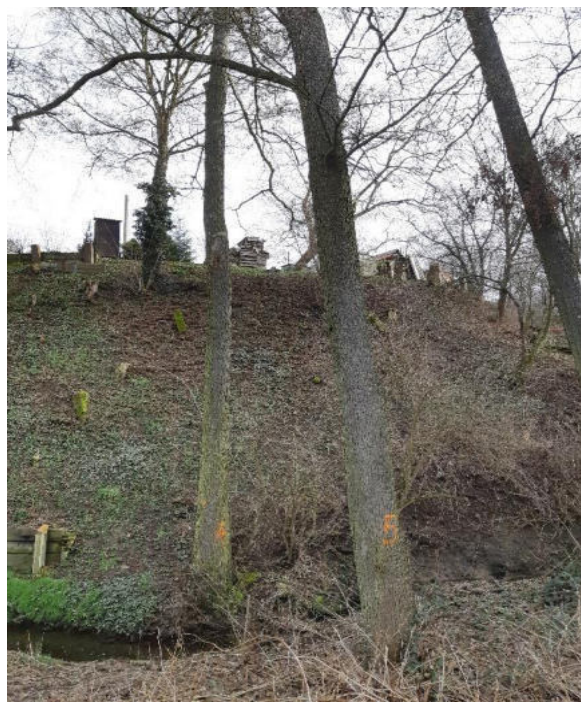
č. 4, 5

| Pořadové číslo stromu | Číslo štítku | Taxon čes. | Průměr kmene (cm) | Výška (m) | Poznámka | Technologie | Naléhavost | Poznámka k práci | Kč |
|---|---|---|---|---|---|---|---|---|---|
| 4 | 000004 | olše lepkavá | 52 | 25 | Mechanicky poškozený kmen, od báze do 2 m chybí kůra, vysoko postavené těžiště. | S-KPP kácení postupné s překážkou v dopadové ploše | 3 | Nelze použít těžkou techniku. | |

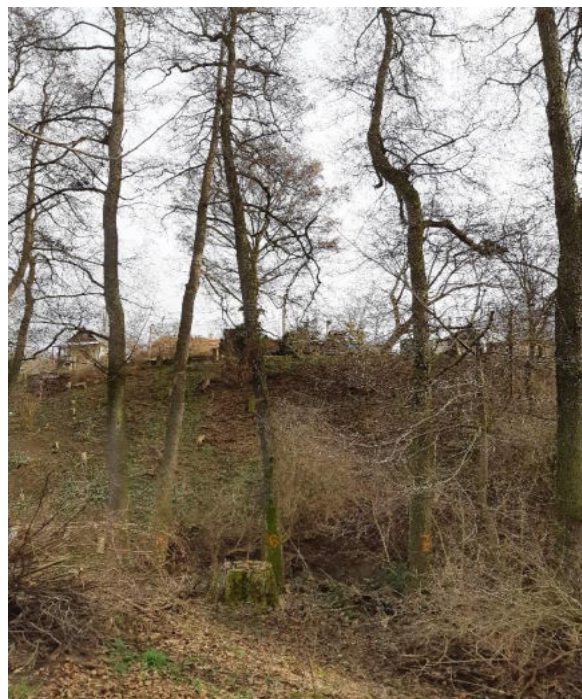
č. 6

| Pořadové číslo stromu | Číslo štítku | Taxon čes. | Průměr kmene (cm) | Výška (m) | Poznámka | Technologie | Naléhavost | Poznámka k práci | Kč |
|---|---|---|---|---|---|---|---|---|---|
| 6 | 000006 | olše lepkavá | 41 | 23 | Velký výskyt suchých větví a pahýlů po odlomech. | S-KPV kácení postupné s volnou dopadovou plochou | 1 | Nelze použít těžkou techniku. | |

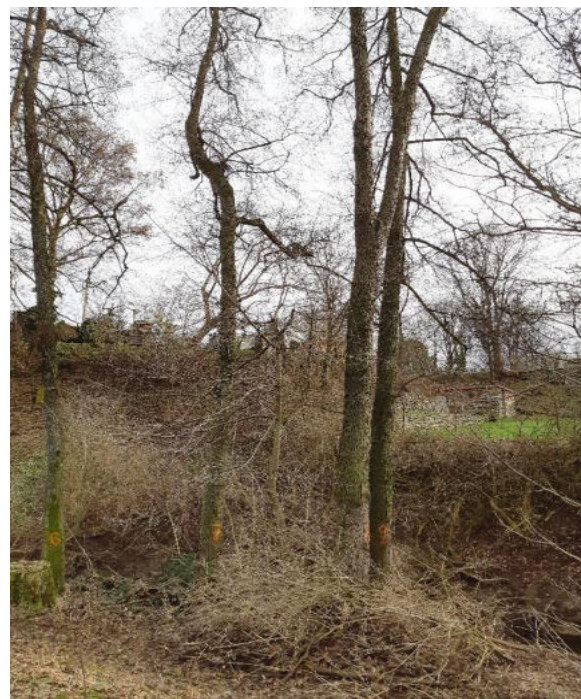
č. 7, 8, 9

| Pořadové číslo stromu | Číslo štítku | Taxon čes. | Průměr kmene (cm) | Výška (m) | Poznámka | Technologie | Naléhavost | Poznámka k práci | Kč |
|---|---|---|---|---|---|---|---|---|---|
| 7 | 000007 | olše lepkavá | 48 | 23 | Pokřivený růst kmene z důvodu konkurence, obrost kmene. | S-KPP kácení postupné s překážkou v dopadové ploše | 2 | Nelze použít těžkou techniku. | |
| 8 | 000008 | olše lepkavá | 63 | 26 | Dvoják, vysoko nasazené těžiště, suché větve. | S-KPP kácení postupné s překážkou v dopadové ploše | 3 | Nelze použít těžkou techniku. | |
| 9 | 000009 | olše lepkavá | 51 | 25 | Jednostranná koruna, mírně vyosená. | S-KPP kácení postupné s překážkou v dopadové ploše | 3 | Nelze použít těžkou techniku. | |

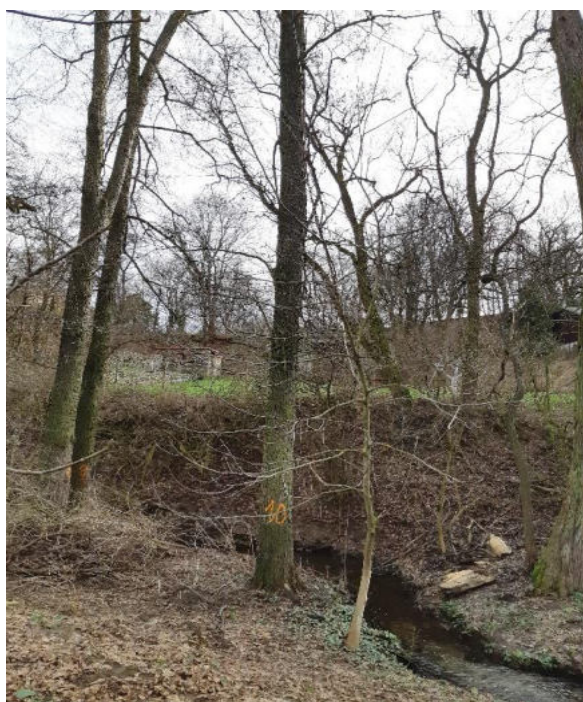
č. 10

| Pořadové číslo stromu | Číslo štítku | Taxon čes. | Průměr kmene (cm) | Výška (m) | Poznámka | Technologie | Naléhavost | Poznámka k práci | Kč |
|---|---|---|---|---|---|---|---|---|---|
| 10 | 000010 | olše lepkavá | 53 | 25 | Obrost kmene, drobné suché větve. | S-KPP kácení postupné s překážkou v dopadové ploše | 2 | Nelze použít těžkou techniku. | |

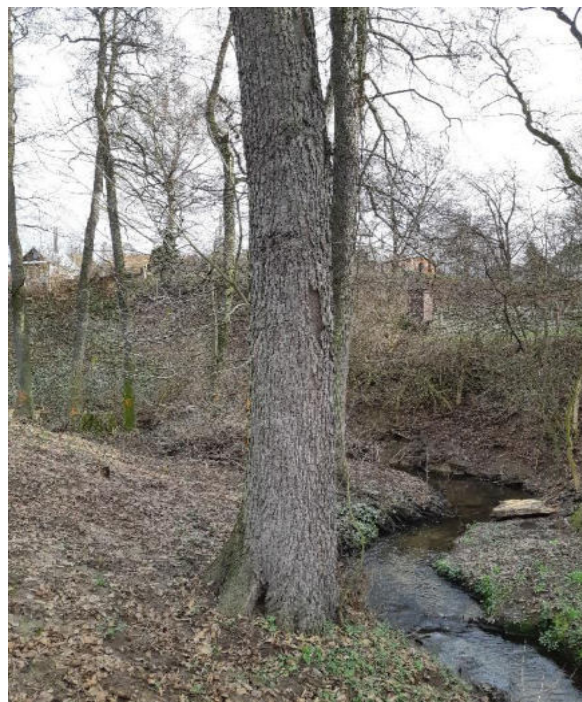
č. 11

| Pořadové číslo stromu | Číslo štítku | Taxon čes. | Průměr kmene (cm) | Výška (m) | Poznámka | Technologie | Naléhavost | Poznámka k práci | Kč |
|---|---|---|---|---|---|---|---|---|---|
| 11 | 000011 | olše lepkavá | 69 | 14 | Škrťící silný kořen, dutinky ve starých řezech, pahýly po odlomech, trhlina na tahové straně, nakloněná nad zahradu. | S-KPP kácení postupné s překážkou v dopadové ploše | 1 | Nelze použít těžkou techniku. | |

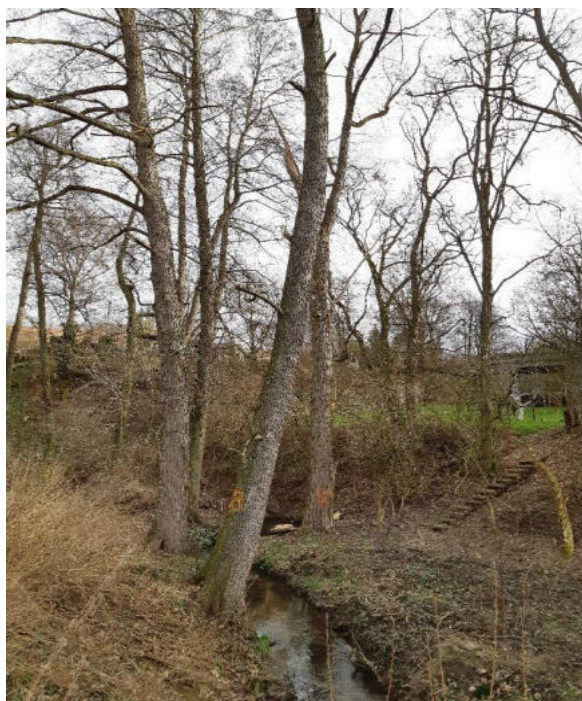
č. 13

| Pořadové číslo stromu | Číslo štítku | Taxon čes. | Průměr kmene (cm) | Výška (m) | Poznámka | Technologie | Naléhavost | Poznámka k práci | Kč |
|---|---|---|---|---|---|---|---|---|---|
| 13 | 000013 | olše lepkavá | 56 | 24 | Strom mírně vyosený směrem do zahrady, pahýly po odlomech, suché větve, vysoko těžiště. | S-KPP kácení postupné s překážkou v dopadové ploše | 2 | Nelze použít těžkou techniku. | |

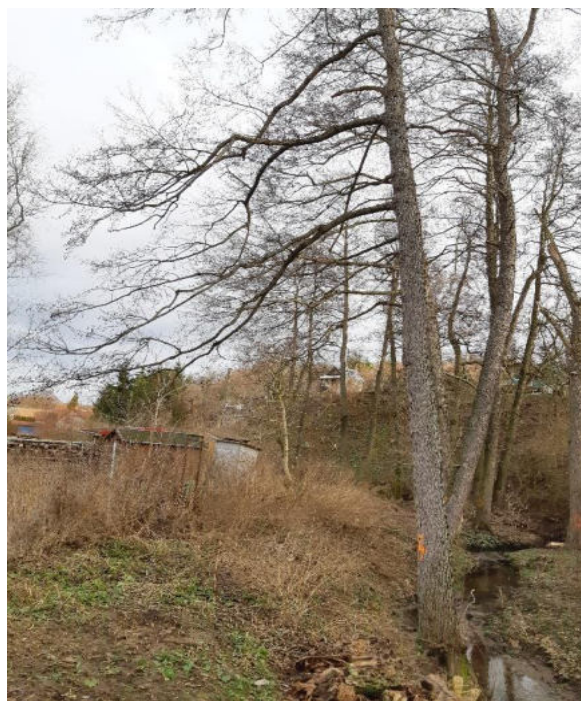
č. 14

| Pořadové číslo stromu | Číslo štítku | Taxon čes. | Průměr kmene (cm) | Výška (m) | Poznámka | Technologie | Naléhavost | Poznámka k práci | Kč |
|---|---|---|---|---|---|---|---|---|---|
| 14 | 000014 | olše lepkavá | 41 | 16 | Jednostranná koruna, vyosená nad zahradu, suché větve. Podemleté kořeny. | S-KPV kácení postupné s volnou dopadovou plochou | 1 | Nelze použít těžkou techniku. | |

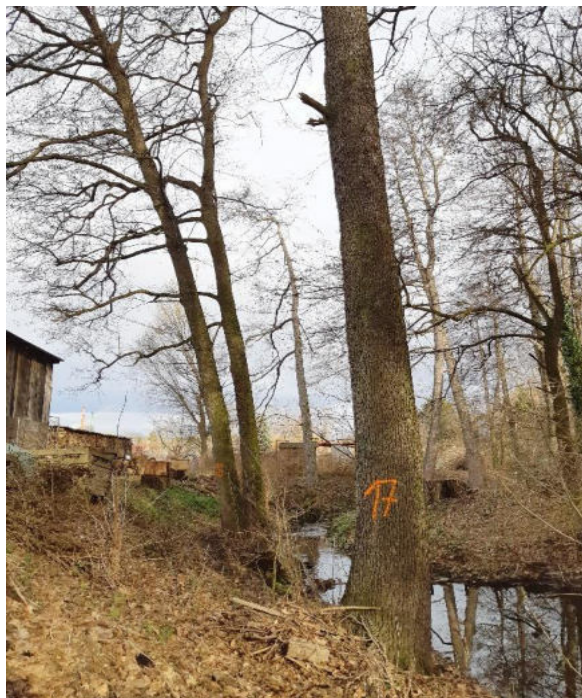
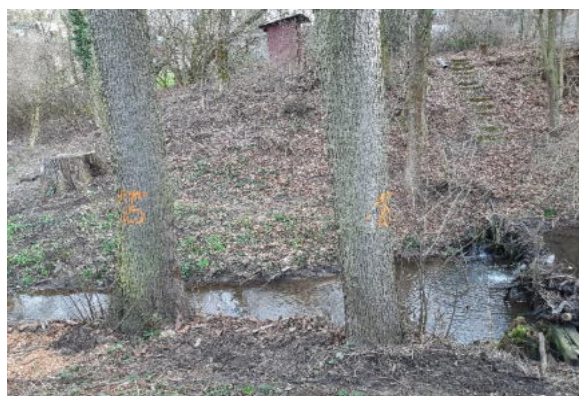
č. 15, 16, 17

| Pořadové číslo stromu | Číslo štítku | Taxon čes. | Průměr kmene (cm) | Výška (m) | Poznámka | Technologie | Naléhavost | Poznámka k práci | Kč |
|---|---|---|---|---|---|---|---|---|---|
| 15 | 000015 | olše lepkavá | 47 | 21 | Jednostranná koruna, vyosená nad zahradu, suché větve. | S-KPV kácení postupné s volnou dopadovou plochou | 1 | Nelze použít těžkou techniku. | |
| 16 | 000016 | olše lepkavá | 42 | 19 | Jednostranná koruna, vyosená nad zahradu, suché větve, obrost kmene. | S-KPV kácení postupné s volnou dopadovou plochou | 1 | Nelze použít těžkou techniku. | |

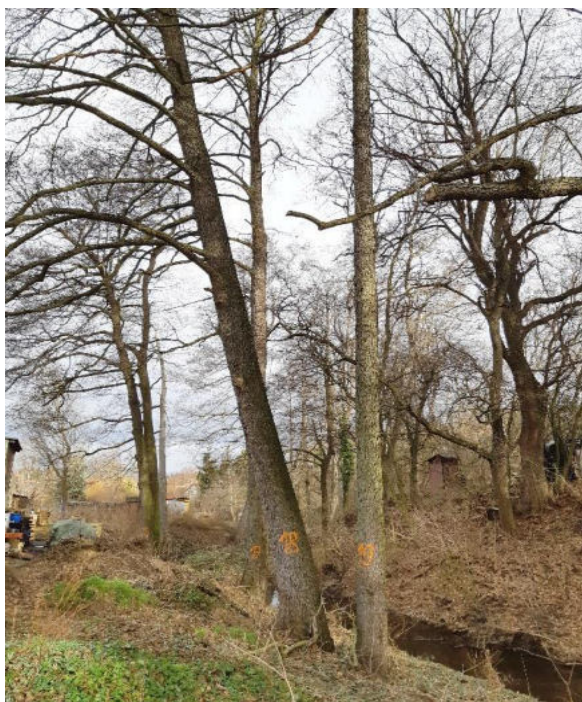
č. 18, 19

| Pořadové číslo stromu | Číslo štítku | Taxon čes. | Průměr kmene (cm) | Výška (m) | Poznámka | Technologie | Naléhavost | Poznámka k práci | Kč |
|---|---|---|---|---|---|---|---|---|---|
| 18 | 000018 | olše lepkavá | 57 | 25 | Asymetrická koruna, strom vyosený nad zahradu. | S-KPP kácení postupné s překážkou v dopadové ploše | 1 | Nelze použít těžkou techniku. | |
| 19 | 000019 | olše lepkavá | 39 | 26 | Přestihlený kmen, vysoko těžiště, při kácení stromu č. 18 by byla nestabilní. | S-KPV kácení postupné s volnou dopadovou plochou | 1 | Nelze použít těžkou techniku. | |

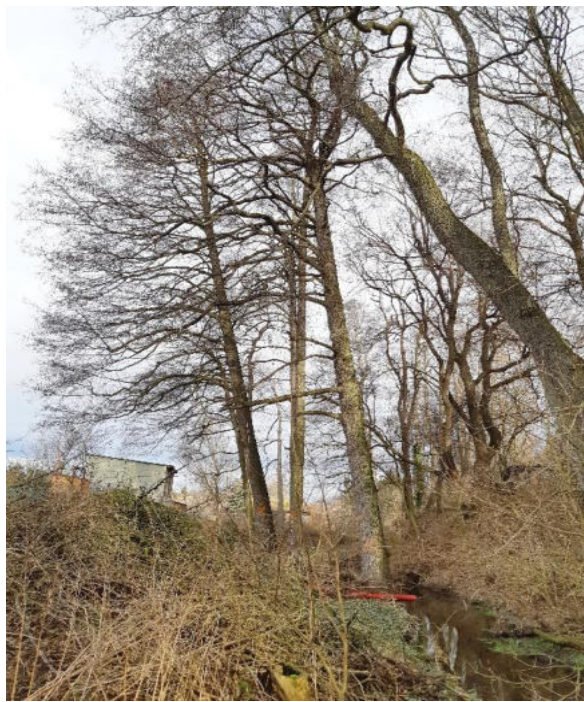
č. 20

| Pořadové číslo stromu | Číslo štítku | Taxon čes. | Průměr kmene (cm) | Výška (m) | Poznámka | Technologie | Naléhavost | Poznámka k práci | Kč |
|---|---|---|---|---|---|---|---|---|---|
| 20 | 000020 | olše lepkavá | 59 | 23 | Poměrně hustá asymetrická koruna, drobné suché větve, pahýly po neodborně provedených řezech. | S-RO Redukce obvodová 10% | 1 | Řez vedoucí k symetrizaci koruny, a to z důvodu stabilizace stromu. | |

U dvou ks olše lepkavé (*Alnus glutinosa*) bude provedeno dendrologické ošetření (redukce obvodová a bezpečnostní řez), viz příloha č. 2

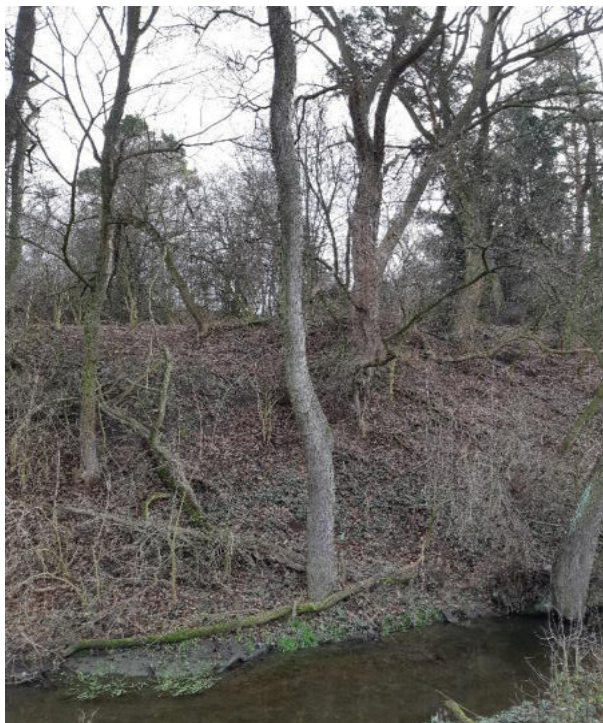
č. 21

| Pořadové číslo stromu | Číslo štítku | Taxon čes. | Průměr kmene (cm) | Výška (m) | Poznámka | Technologie | Naléhavost | Poznámka k práci | Kč |
|---|---|---|---|---|---|---|---|---|---|
| 21 | 000021 | olše lepkavá | 37 | 24 | Přestihlený kmen, vysoko těžiště. | S-KPV kácení postupné s volnou dopadovou plochou | 1 | Nelze použít těžkou techniku. | |

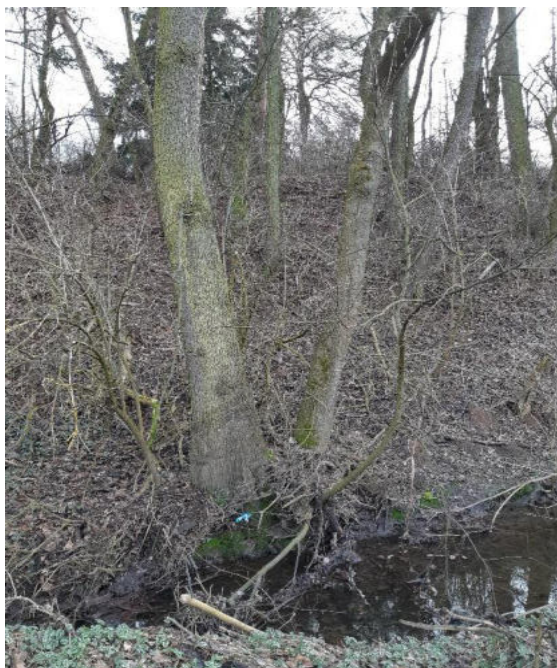
č. 23, 24

| Pořadové číslo stromu | Číslo štítku | Taxon čes. | Průměr kmene (cm) | Výška (m) | Poznámka | Technologie | Naléhavost | Poznámka k práci | Kč |
|---|---|---|---|---|---|---|---|---|---|
| 23 | 000023 | olše lepkavá | 46 | 25 | Vysoko těžiště, drobné suché větve. | S-KPP kácení postupné s překážkou v dopadové ploše | 2 | Nelze použít těžkou techniku. | |
| 24 | 000024 | jasan ztepilý | 31 | 15 | Dvoják, pokroucený růst. | S-KPP kácení postupné s překážkou v dopadové ploše | 2 | Nelze použít těžkou techniku. | |

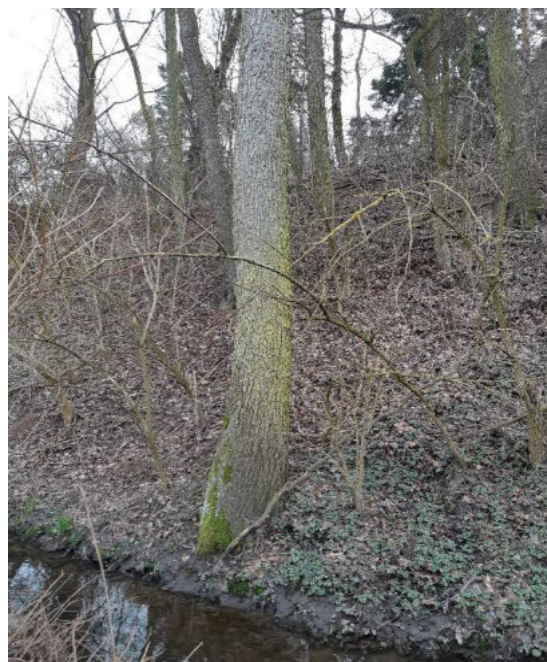
č. 25

| Pořadové číslo stromu | Číslo štítku | Taxon čes. | Průměr kmene (cm) | Výška (m) | Poznámka | Technologie | Naléhavost | Poznámka k práci | Kč |
|---|---|---|---|---|---|---|---|---|---|
| 25 | 000025 | olše lepkavá | 41 | 25 | Vysoko těžiště, drobné suché větve. | S-KPP kácení postupné s překážkou v dopadové ploše | 3 | Nelze použít těžkou techniku. | |

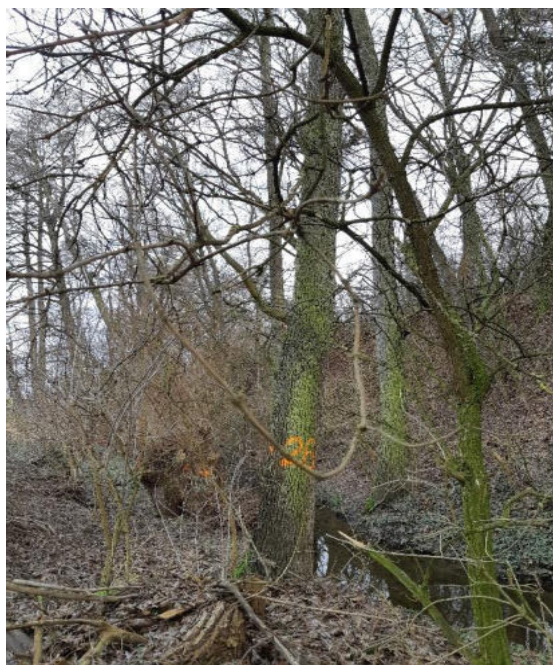
č. 26

| Pořadové číslo stromu | Číslo štítku | Taxon čes. | Průměr kmene (cm) | Výška (m) | Poznámka | Technologie | Naléhavost | Poznámka k práci | Kč |
|---|---|---|---|---|---|---|---|---|---|
| 26 | 000026 | olše lepkavá | 44 | 24 | Dutina na bázi, vysoko těžiště, v minulosti vytvořen náhradní terminál. | S-KPP kácení postupné s překážkou v dopadové ploše | 2 | Nelze použít těžkou techniku. | |

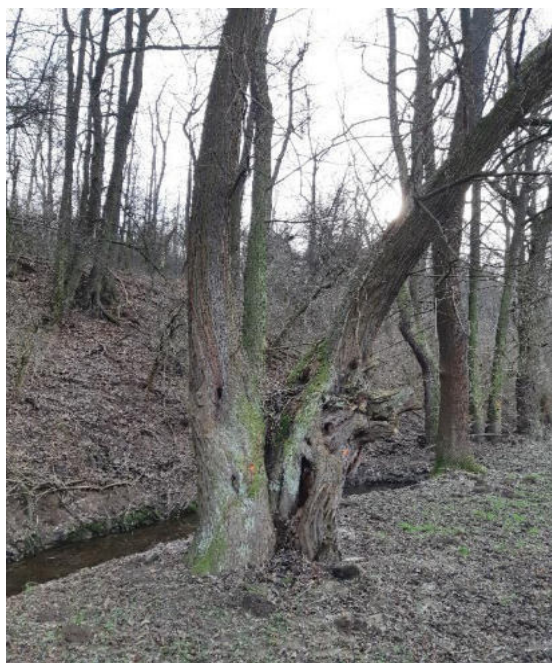
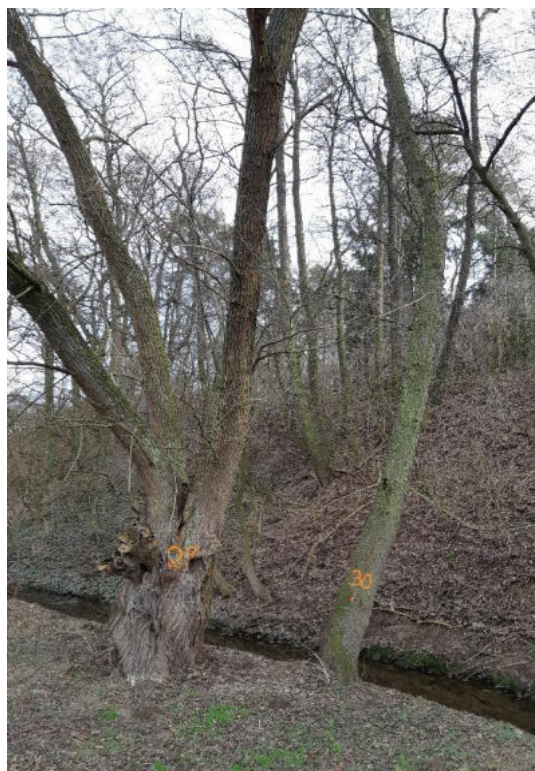
č. 29

| Pořadové číslo stromu | Číslo štítku | Taxon čes. | Průměr kmene (cm) | Výška (m) | Poznámka | Technologie | Naléhavost | Poznámka k práci | Kč |
|---|---|---|---|---|---|---|---|---|---|
| 29 | 000029 | vrba bílá | 195 | 15 | Rozsáhlá otevřená dutina kmene. 3 dlouhé vychýlené kosterní větve, z toho 2 nad zahradou. | S-KPP kácení postupné s překážkou v dopadové ploše | 1 | Nelze použít těžkou techniku. | |
| 30 | 000030 | olše lepkavá | 46 | 25 | Pokřivený růst, vysoko těžiště, suché větve. | S-KPP kácení postupné s překážkou v dopadové ploše | 2 | Nelze použít těžkou techniku. | |

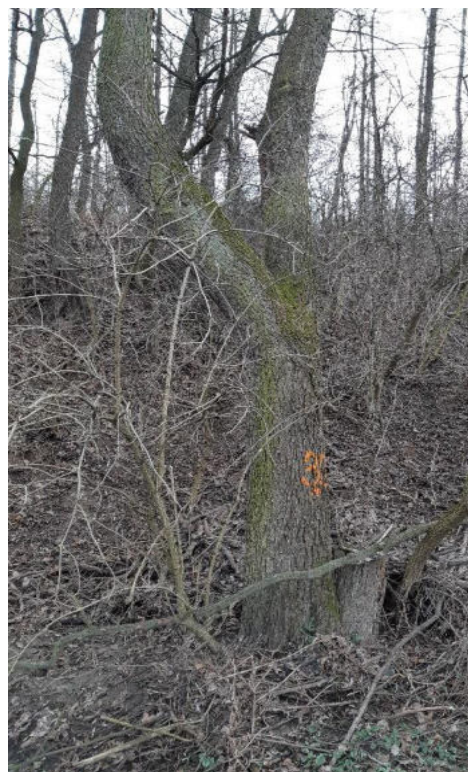
č. 32

| Pořadové číslo stromu | Číslo štítku | Taxon čes. | Průměr kmene (cm) | Výška (m) | Poznámka | Technologie | Naléhavost | Poznámka k práci | Kč |
|---|---|---|---|---|---|---|---|---|---|
| 32 | 000032 | olše lepkavá | 47 | 25 | V minulosti odříznutý jeden kmen. | S-KPP kácení postupné s překážkou v dopadové ploše | 2 | Nelze použít těžkou techniku. | |

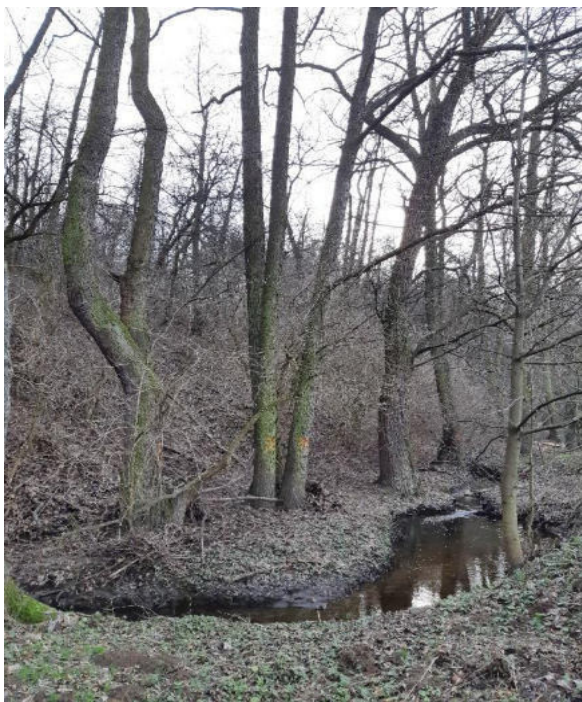
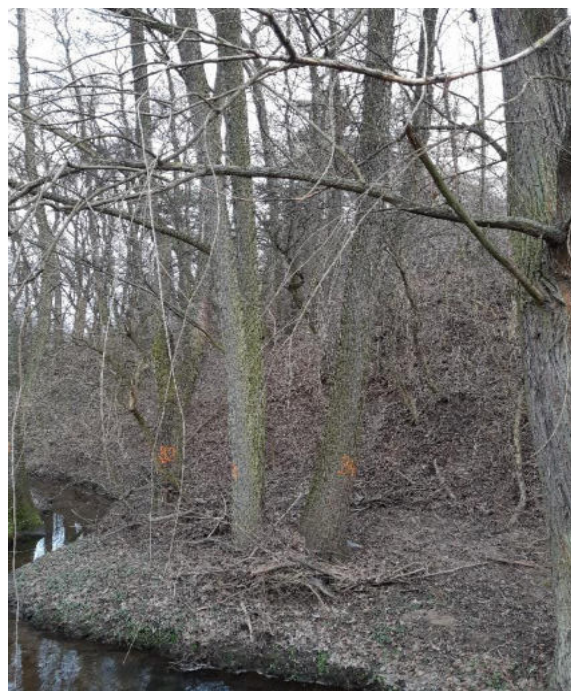
č. 33, 34

| Pořadové číslo stromu | Číslo štítku | Taxon čes. | Průměr kmene (cm) | Výška (m) | Poznámka | Technologie | Naléhavost | Poznámka k práci | Kč |
|---|---|---|---|---|---|---|---|---|---|
| 33 | 000033 | olše lepkavá | 38 | 25 | Drobné suché větve. | S-KPP kácení postupné s překážkou v dopadové ploše | 2 | Nelze použít těžkou techniku. | |
| 34 | 000034 | olše lepkavá | 57 | 23 | Uložený vrchol, pahýly po odlomech, suché větve. | S-KPP kácení postupné s překážkou v dopadové ploše | 2 | Nelze použít těžkou techniku. | |

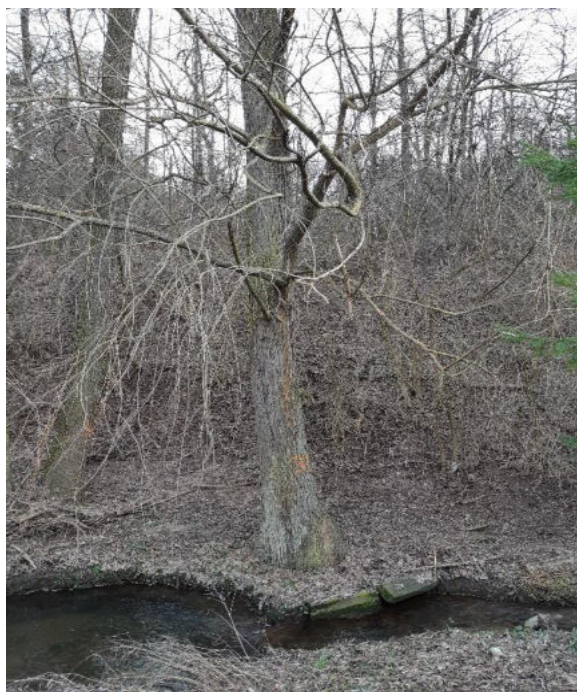
č. 35

| Pořadové číslo stromu | Číslo štítku | Taxon čes. | Průměr kmene (cm) | Výška (m) | Poznámka | Technologie | Naléhavost | Poznámka k práci | Kč |
|---|---|---|---|---|---|---|---|---|---|
| 35 | 000035 | vrba bílá | 80 | 22 | 3m trhlina kmene s trouchnivým dřevem, pahýly, suché větve. | S-KPP kácení postupné s překážkou v dopadové ploše | 1 | Nelze použít těžkou techniku. | |

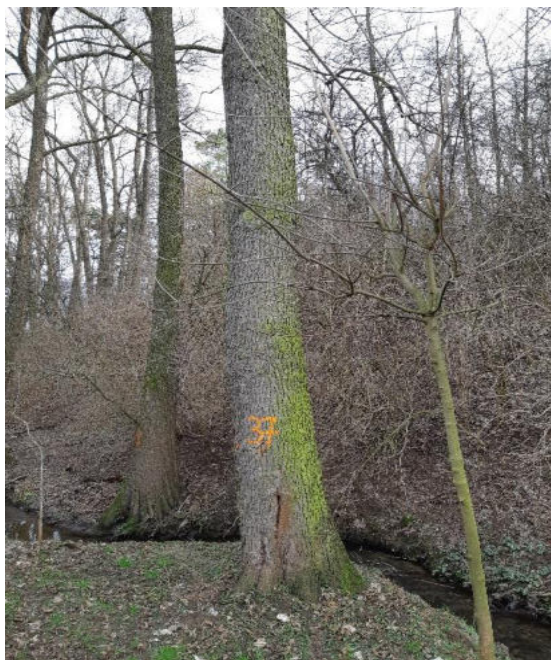
č. 37

| Skupina ploch | Plocha | Pořadové číslo stromu | Číslo štítku | Katastrální území | Parcela | Taxon lat. | Taxon čes. | Průměr kmene (cm) | | | | Výška (m) | Spodní okraj koruny (m) | Šířka koruny (m) | Fyziologické stáří | Vitalita | Zdravotní stav | Stabilita zlom | Perspektiva | Poznámka | Technologie | Naléhavost | Poznámka k práci | x | y |
|---|---|---|---|---|---|---|---|---|---|---|---|---|---|---|---|---|---|---|---|---|---|---|---|---|---|
| Klejnárka | Křenovka Perštejnec ř. km 4,600-4,886 | 37 | 000037 | Perštejnec [677906] | 164/18 | Alnus glutinosa | olše lepkavá | 71 | | | | 26 | 6 | 15 | 4 | 1 | 2 | 2 | a | Krátká trhlina. | BZ | – | – | -683772.6661 | -1068923.2097 |
