Stebenka, ulice Pod Stránkou - průzkumné sondy.

Dne 21.4. 2020 byly vyhloubeny průzkumné sondy v korytě Stebenky za účelem ověření vhodnosti návrhu řešení rekonstrukce koryta, především s přihlédnutím ke stabilitě levobřežní opěrné zdi. Práce byly provedeny pracovníky PÚ Turnov. Pro hloubení sond byly vytipovány tři body v místech částečného porušení betonového dna. Sonda byla provedena zatlukáním ocelové trubky průměru 8 cm a následným postupným ručním vybíráním narušeného materiálu. Místa provádění sond na situaci v příloze.

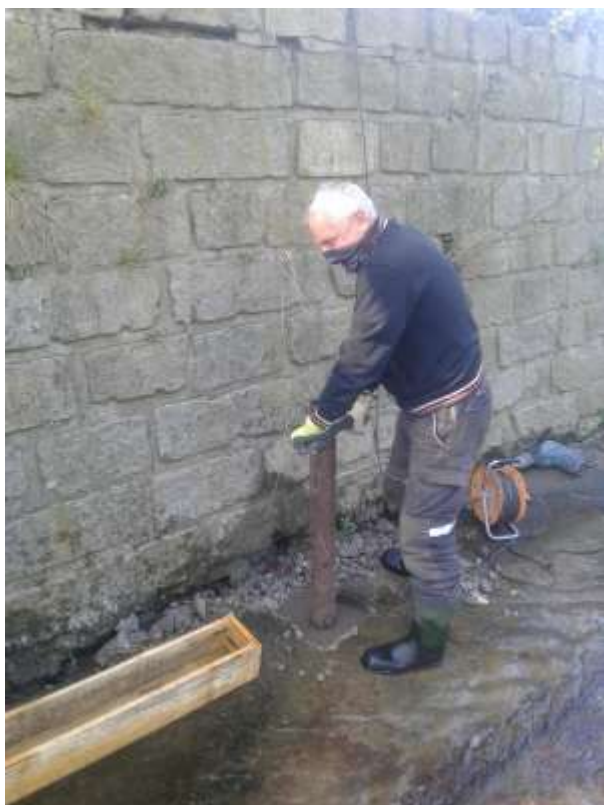
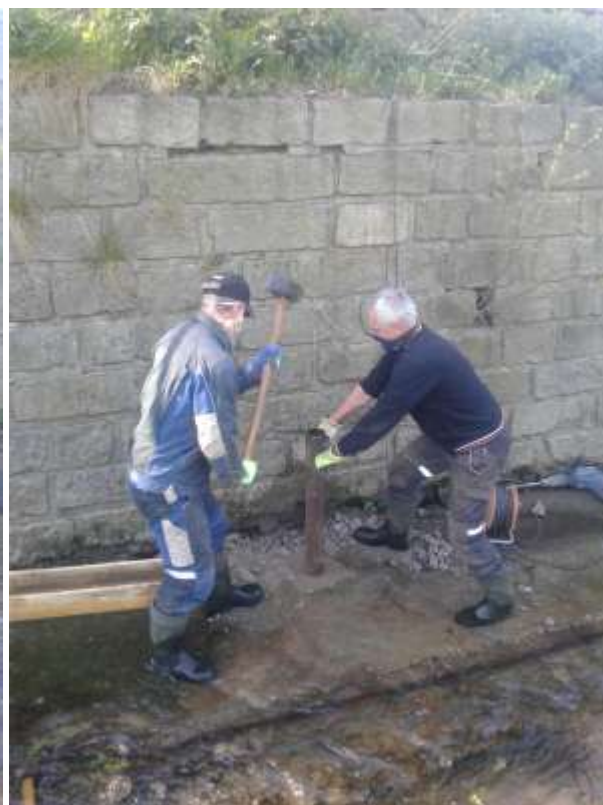
Hloubení sondy č. 1

Sonda č. 1 – Cca 25 cm od paty LB opěrné zdi, adm. ř.km cca 0,667 - náčrtes v příloze. Po průrazu betonové desky tloušťky 8 cm zastíženy štěrkopísky s příměsí jílu, ve svrchní části pak s příměsí materiálu antropogenního původu (cihly, úlomky opracované opuky, sklo). Ocelová trubka byla zaražena do hloubky 48 cm od hrany betonového dna. Odběr vzorku materiálu podloží tedy celkem 40 cm. Hlouběji se trubku nepodařilo zarazit, pravděpodobně z důvodu přítomnosti větších kamenů. Lze tedy usoudit, že podloží v tomto místě je stabilní a vhodné pro zakládání – opravu opěrné zdi.

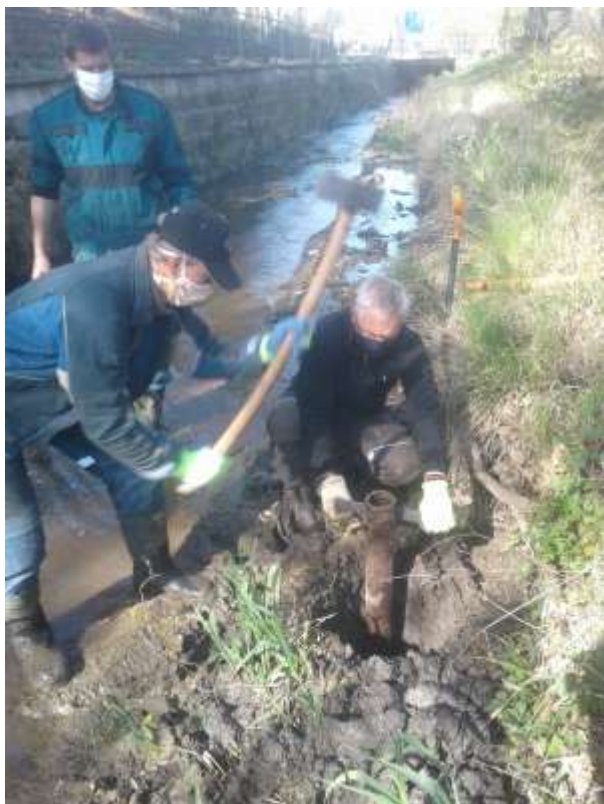
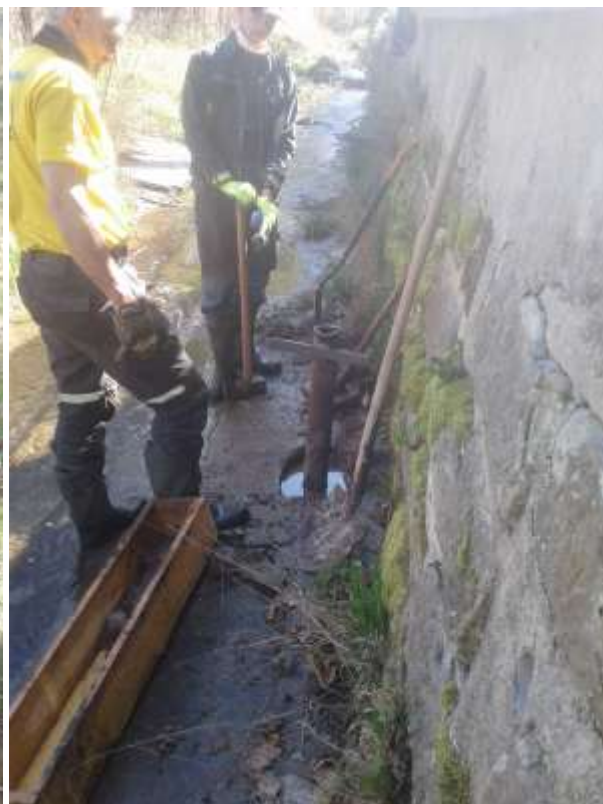
Hloubení sondy č. 2 a č. 3

Sonda č. 2 – Cca 1,5 m vpravo od osy toku (kynety) v adm. ř.km cca 0,705 v místě nátrže a poruchy stávajícího opevnění. Celková hloubka sondy od hladiny v místě 80 cm. Sonda byla hloubena rýčem asi 60 cm a dále zatlukáním ocelové trubky. Zde přítomny jemné písčité usazeniny s příměsí jílu ve svrchní části (cca 40 cm) s příměsí organických částí. Štěrka přítomen až v hloubce cca 65 cm. Tedy stabilní podloží vhodné pro zakládání pravděpodobně až v 80 cm. Hlouběji se trubku nepodařilo zarazit pravděpodobně z důvodu přítomnosti větších kamenů.

Sonda č. 3 – Cca 30 cm od paty LB opěrné zdi, adm. ř.km cca 0,730 cm. Po rozbourání 8 cm silné betonové desky zastížena vrstva z opukových kamenů silná cca 10 -15 cm velikosti cca 15 cm, dále štěrkopísek s příměsí materiálu antropogenního původu. Ocelová trubka byla zaražena do hloubky 58 cm od hrany betonového dna. Hlouběji se trubku nepodařilo zarazit, pravděpodobně z důvodu přítomnosti větších kamenů nebo skalního výchozu.

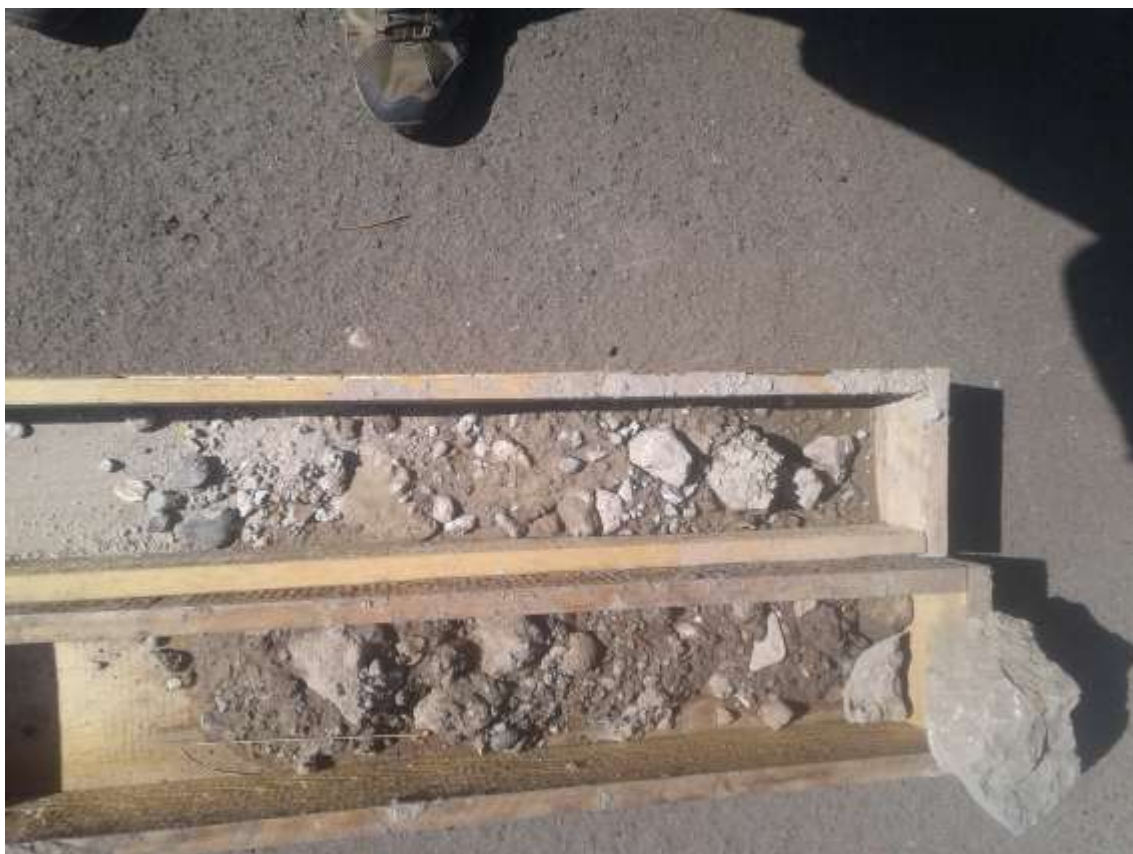
Na obrázku nahoře část materiálu sonda č. 1, dole sonda č. 3. Odebraný materiál od povrchu do hloubky se na obrázku rovná zprava do leva.
