# Biologický průzkum Ostrovského potoka v Ostrově u Lanškrouna

LB Projekt s.r.o.  
Mojmírovo náměstí 3105/6a  
612 00 Brno  
IČO: 29262747

Jihlava, červen 2021

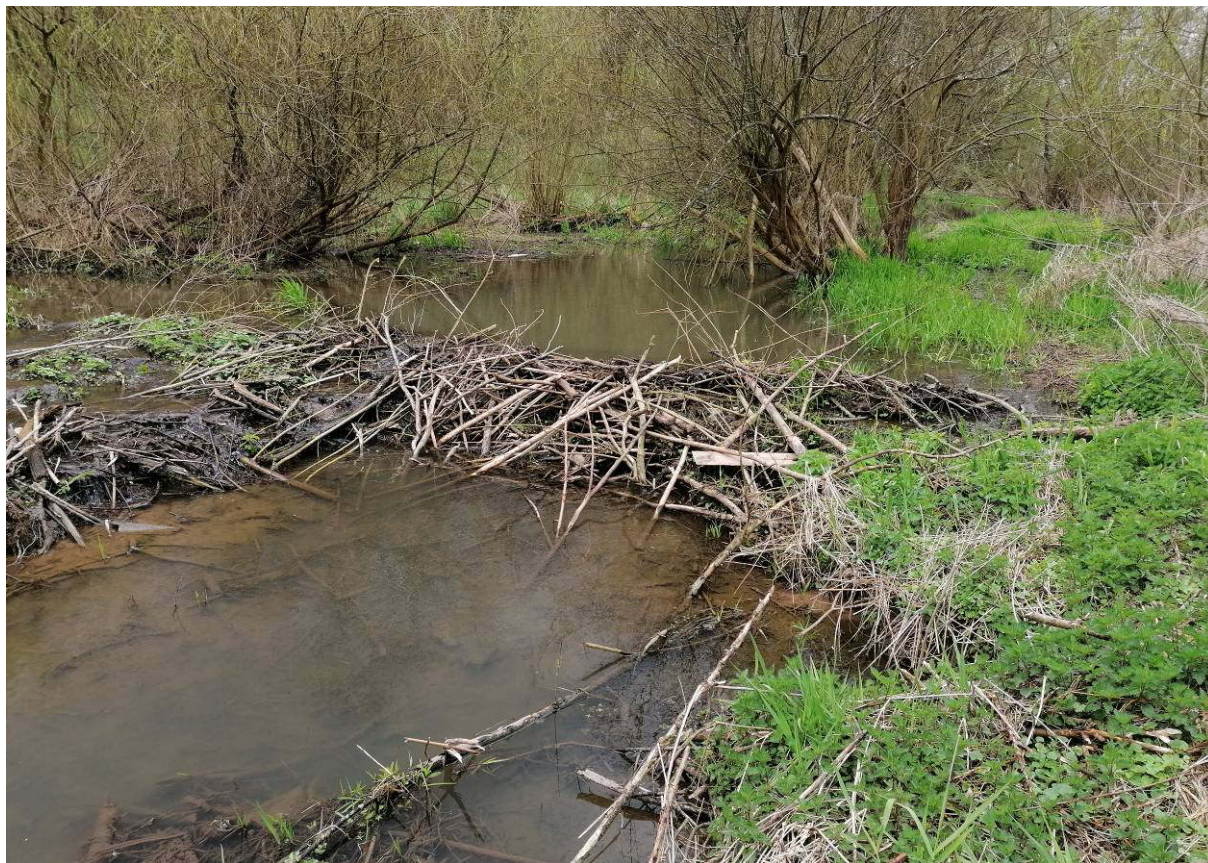
**Foto 3:** Bobří hráz na upraveném Ostrovském potoku v úseku 1 (květen 2021)

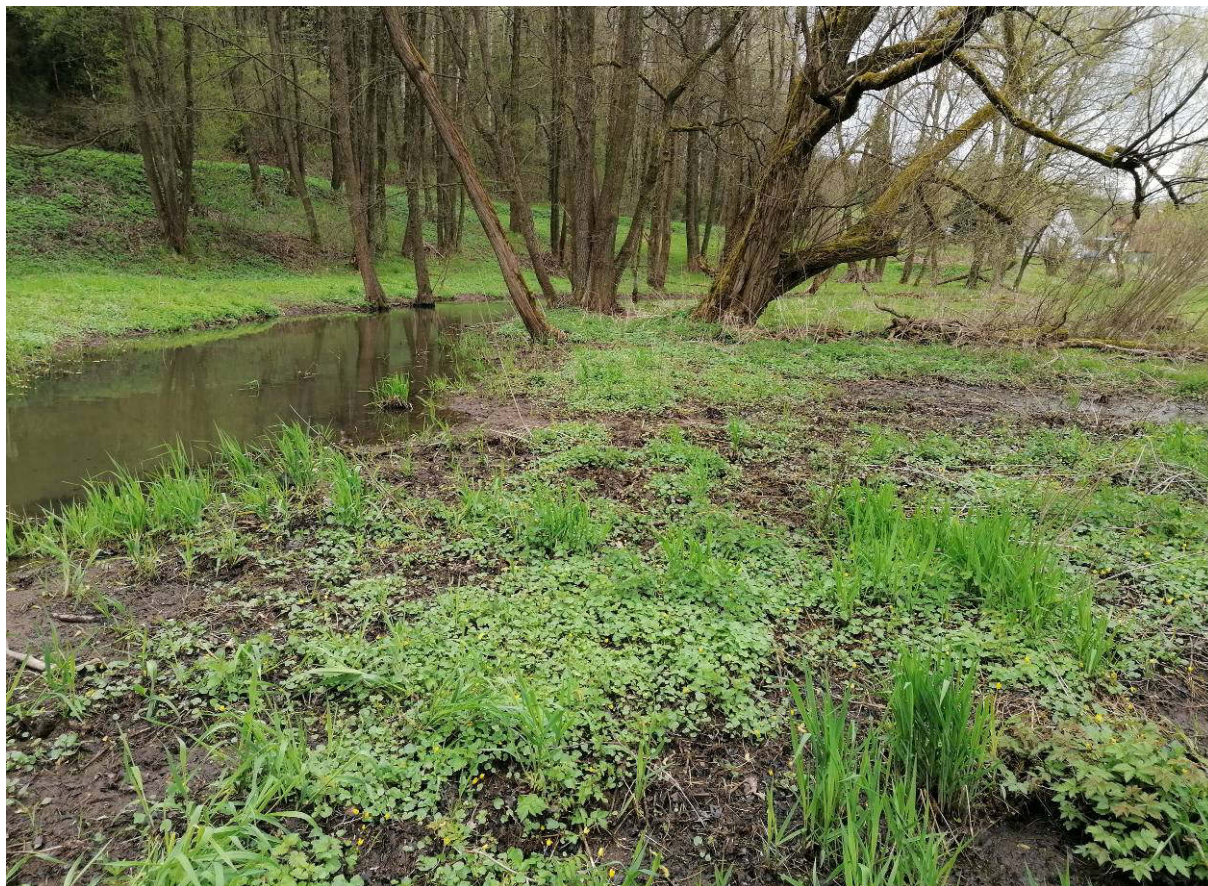
**Foto 4:** Bobří hrázkou zvednutá hladina a rozliv vody do mokřadu na úseku 1 (květen 2021)

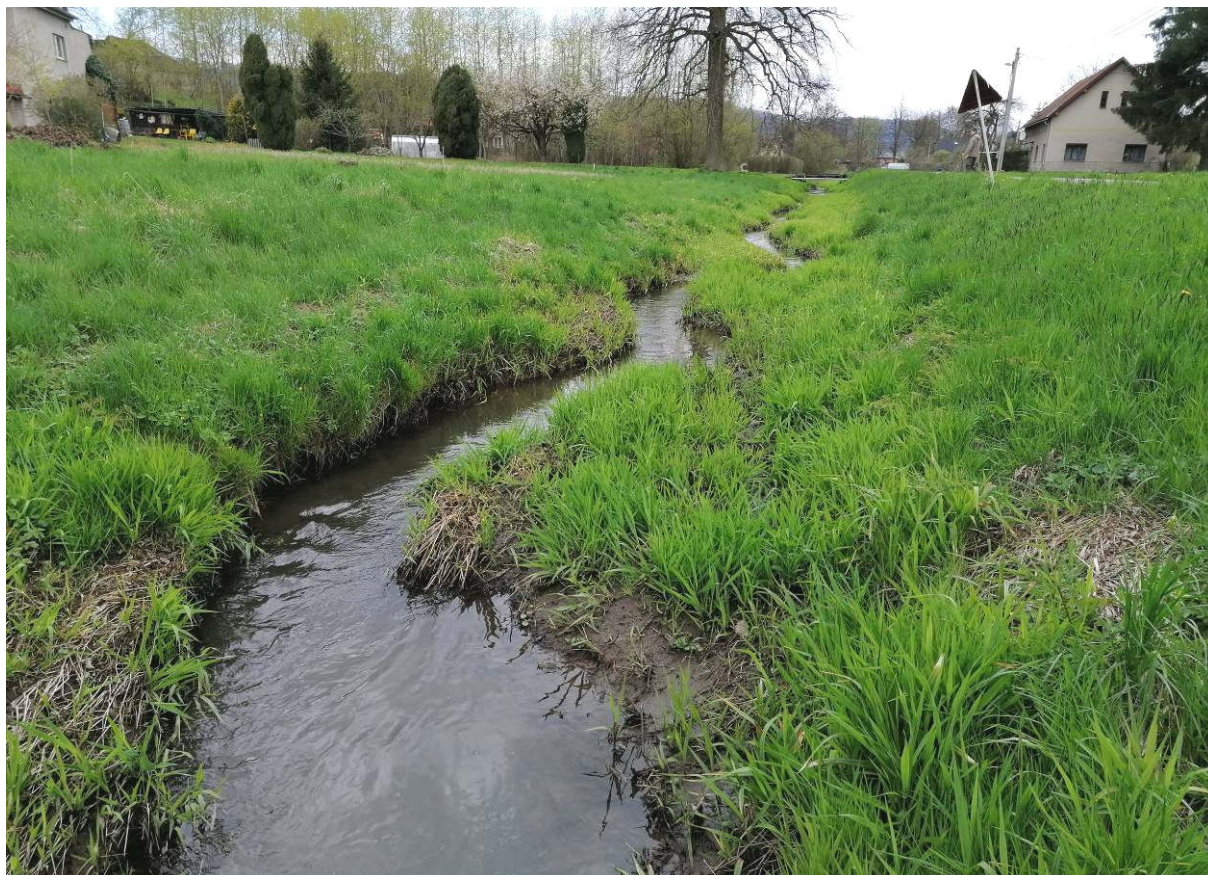
**Foto 8:** Začátek úseku 1 Ostrovského potoka s členitějším korytem díky náplavům (květen 2021)

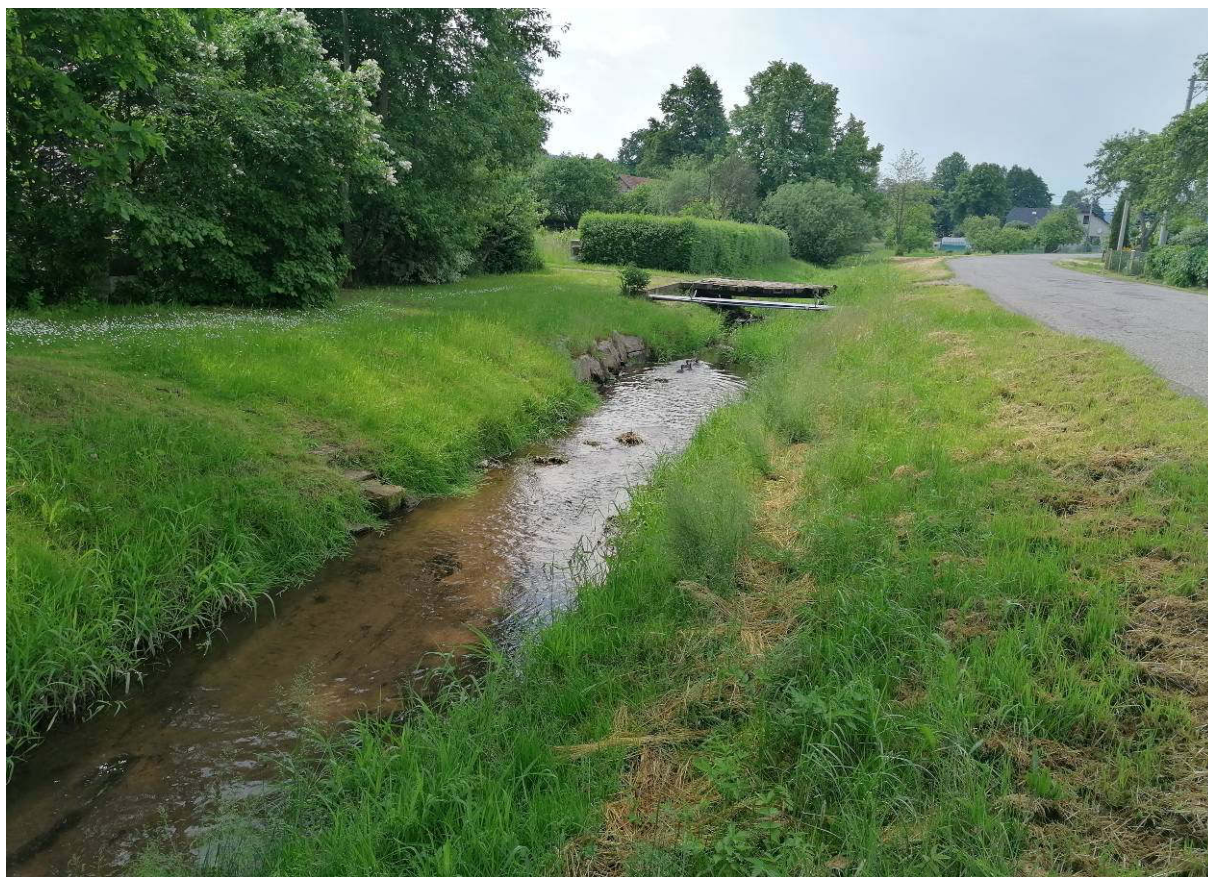
**Úsek 2** má koryto také upravené a zpevněné kameny, ale zanesení sedimentem je zde výrazně menší, spíše jen pomístně. V toku tak převažují štěrkopísčité sedimenty, časté jsou ale i bahnité naplaveniny. Místy má tok díky zanesení přírodě bližší vzhled – mírně zákrutovité charakter. Proudění vody je zde rychlejší. V této části toku je patrné větší znečištění, což dokládá hojný výskyt vláknitých řas. Vegetace břeh a koryta je převážně běžná mokřadní a luční, místy doplněná dalšími vysazenými druhy – mezi ty pravděpodobně patří pérovník pštrosí a skoro jistě i kosatec sibiřský. Dřeviny jsou v tomto úseku na březích toku jen pomístně, rozptýleně.

**Foto 9:** Úsek 2 Ostrovského potoka (červen 2021)

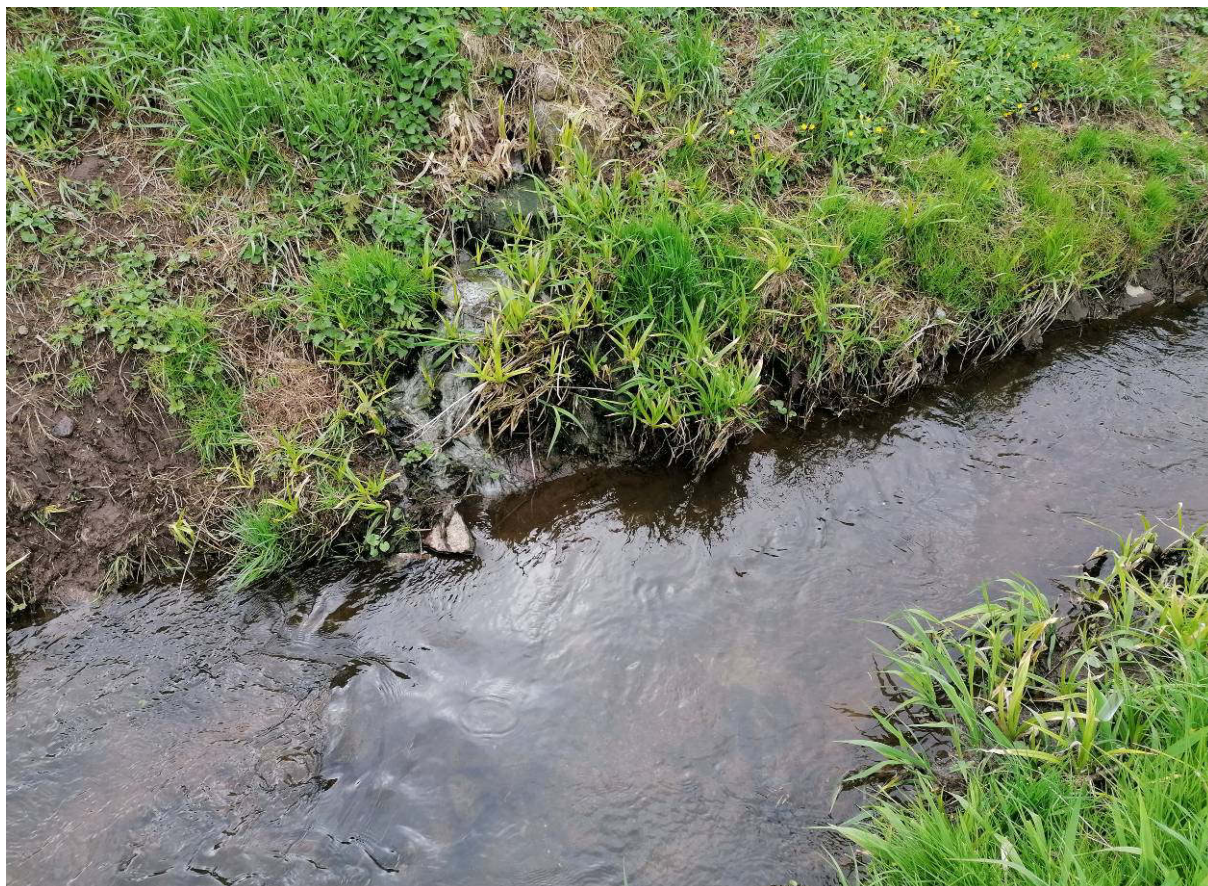
**Foto 12:** Jedna z výústí odpadní vody do Ostrovského potoka – úsek 2 (květen 2021)

Z pohledu ochrany přírody je asi možné provést vyčištění a opravu koryta potoka v intravilánu obce, dopad na přírodní prvky nebude významně negativní. Je však nutné vzít v úvahu zvýšení rychlosti vody po vyčištění a také zvýšení znečištění v celém zkoumaném úseku toku po realizaci. Doporučuji přednostně řešit znečištění potoka, a to zejména vod zaústěných poblíž zemědělského areálu (49.9393908N, 16.5254547E). V celém úseku je pak nejméně 10 dalších zaústění buď nedostatečně přečištěných nebo i přímo odpadních vod.

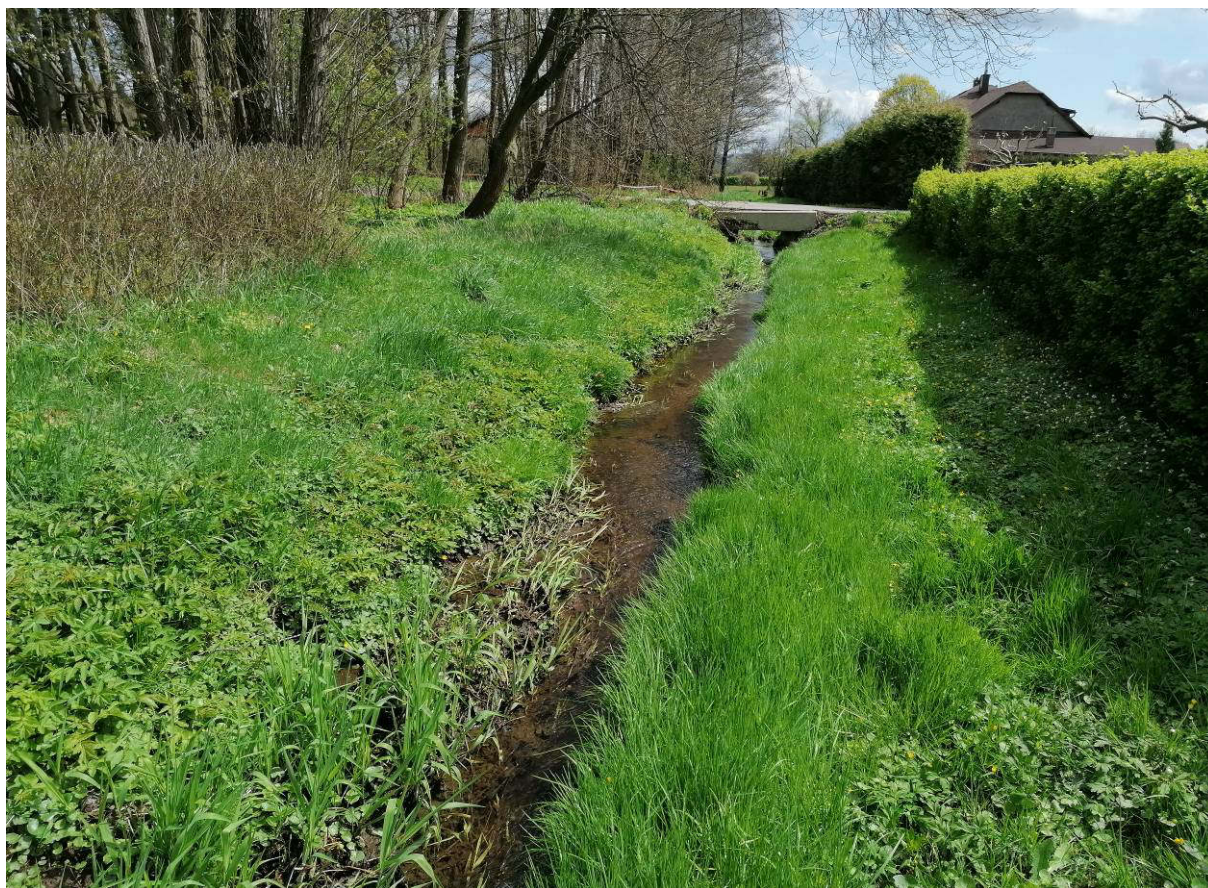
**Úsek 3** je velmi podobný úseku 2 s tím, že je zde ještě méně bahnitých naplavenin a převládají štěrkopísčité sedimenty. Proudění je zde také rychlejší. Kvalita vody je zde na většině trasy podobná jako v úseku 2, ale na začátku úseku, pod zemědělským areálem, je velmi výrazně znečištěná voda – v podstatě zde korytem teče odpadní voda. Vyústění odpadní vody do potoka je zde: 49.9393908N, 16.5254547E. Tímto vyústěním úsek 3 začíná. Dřeviny jsou v tomto úseku na březích toku vesměs jen rozptýleně, hustší porosty jsou zhruba uprostřed tohoto úseku a na jeho začátku u hranice s úsekem 4.

**Foto 17:** Zájmový úsek 3 Ostrovského potoka (květen 2021)

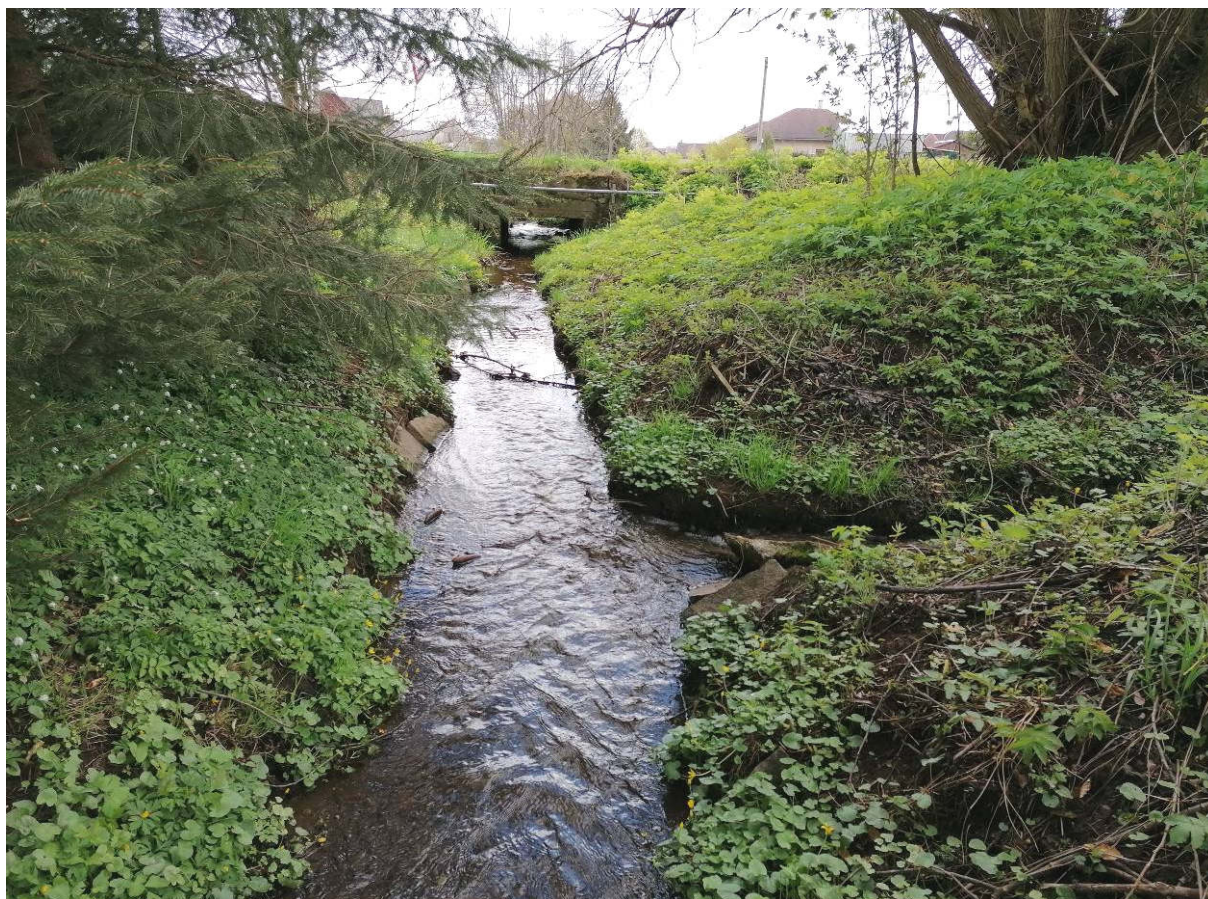
**Foto 20:** Vyústění výrazně znečištěné (odpadní) vody poblíž zemědělského areálu (květen 2021)

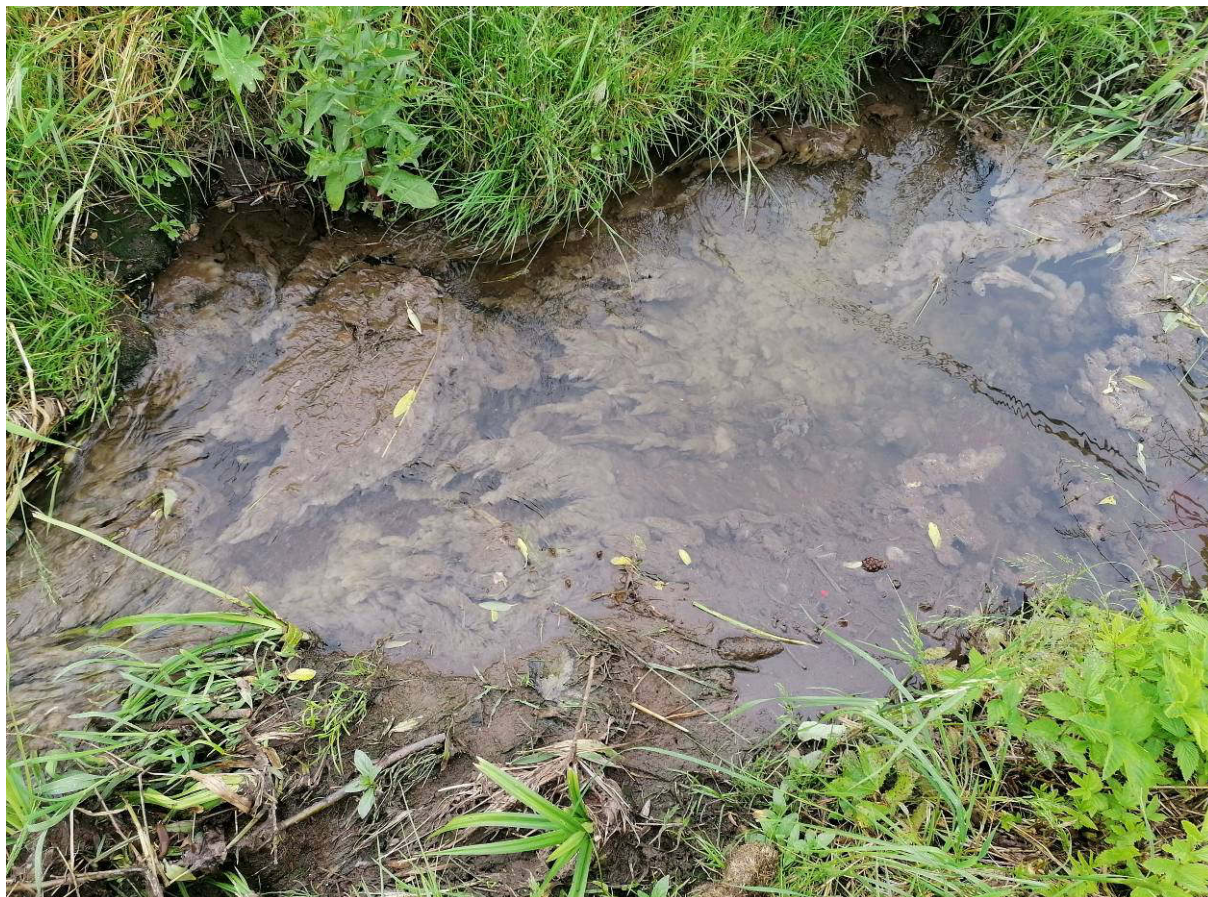
**Foto 21:** Voda na začátku úseku 3 Ostrovského potoka má charakter odpadní vody (červen 2021)

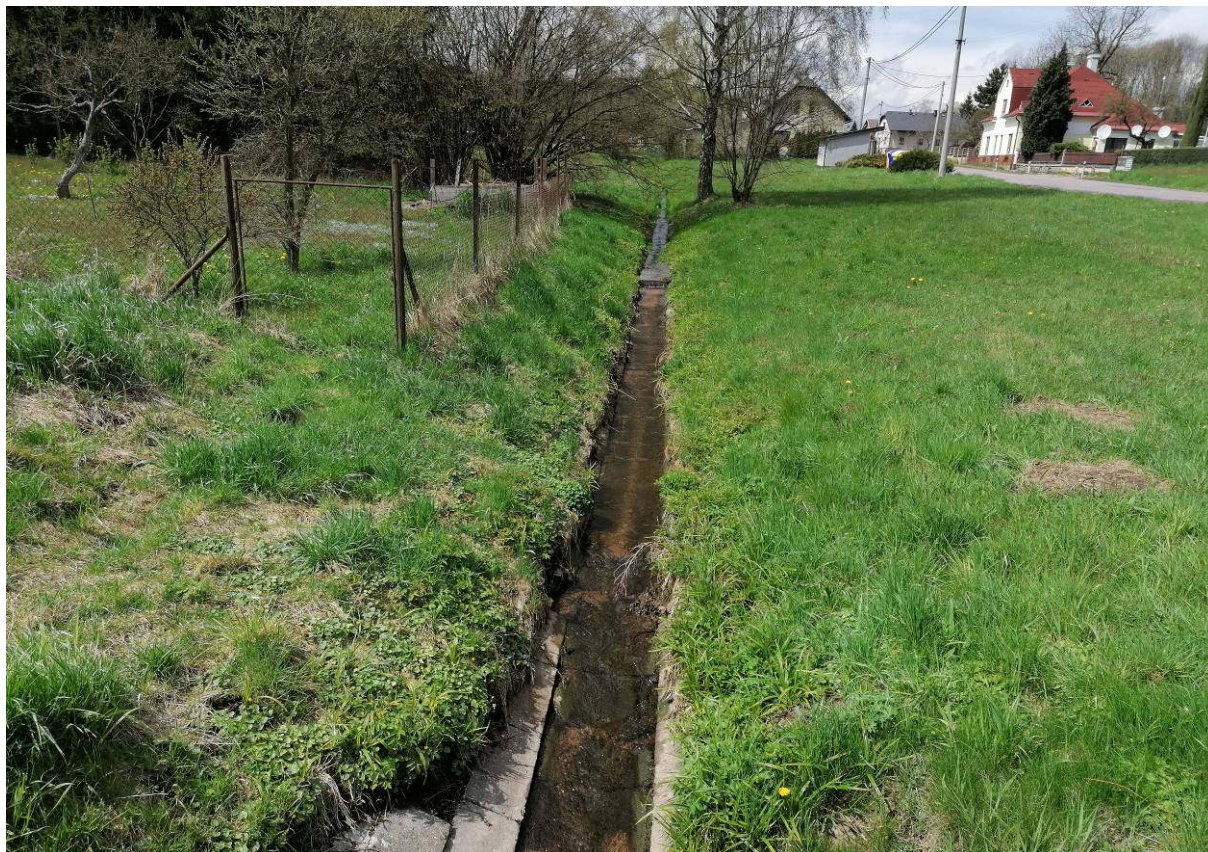
**Úsek 4** má upravené užší koryto s betonovými žlaby na dně. Proudění je zde velmi rychlé, sedimenty jsou pouze místy pouze štěrkopísčité a bahnité. Koryto zarostlé vegetací není, pouze břehy, a to běžnou až ruderalní vegetací, v jednom místě s bledulemi (asi vysazenými). Kvalita vody ani v tomto úseku není dobrá, místy jsou zde hojně vláknité řasy. Dřeviny jsou v tomto úseku na březích toku jen pomístně, rozptýleně.

**Foto 22:** Ostrovský potok v úseku 4 (květen 2021)

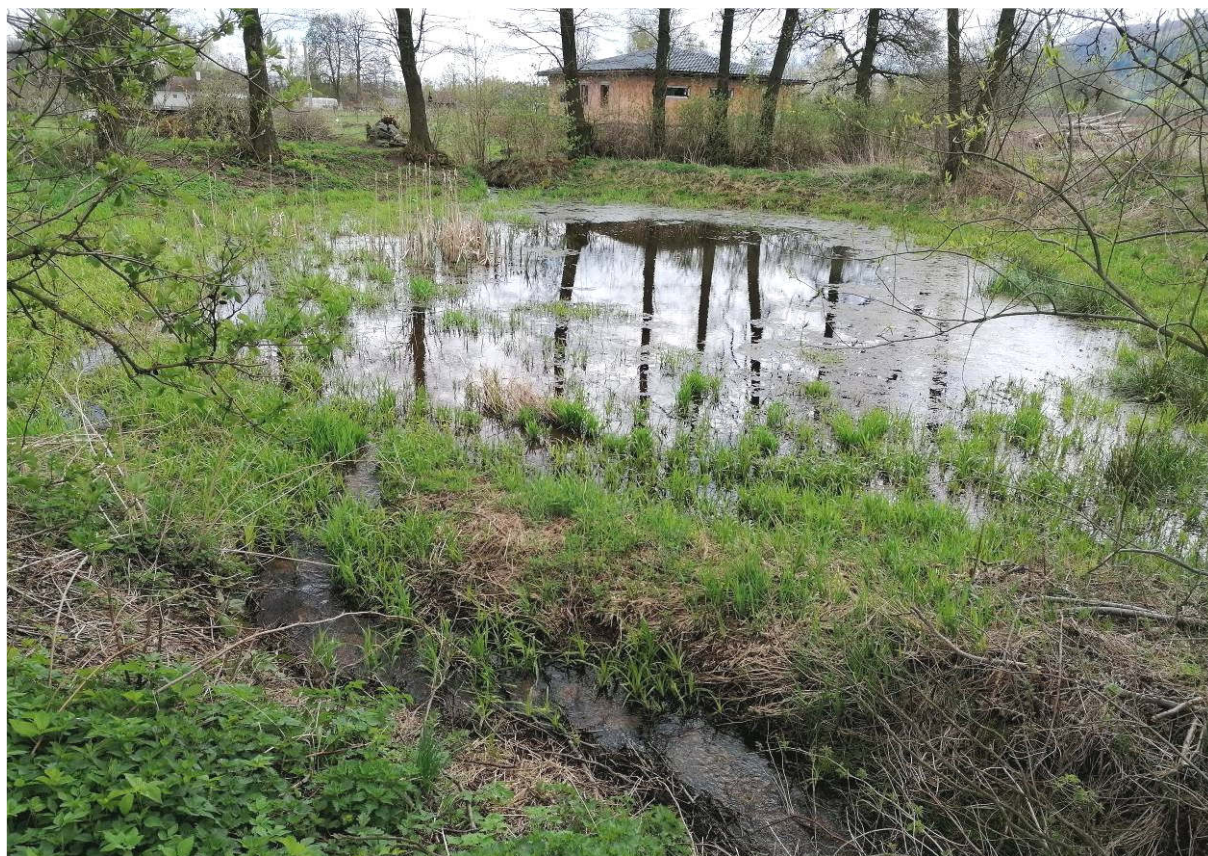
**Rybníček na SZ okraji Ostrova** – mezi úseky 4 a 5 se nachází mělký, silně průtočný rybníček. Rybník má dobře vyvinuté litorální porosty, výskyt ryb není zřejmý. Břehy rybníka jsou více zastíněné dřevinami.

**Foto 24:** Mělký rybníček na SZ okraji obce Ostrov (květen 2021)

Rybníček na SZ okraji obce Ostrov by bylo vhodné více oslunit, vhodná je pomístní prořezávka dřevin. Dále by bylo vhodné stabilizovat zde jeho hladinu buď na současné úrovni nebo mírně vyšší (cca o 30-50 cm). Jako velmi vhodné by zde bylo osazení požeráku nebo jiného zařízení umožňujícího nastavení hladiny či vypuštění. Kompletní odbahnění zatím není potřebné, postačilo by vyletnění či pomístní odstranění sedimentů.

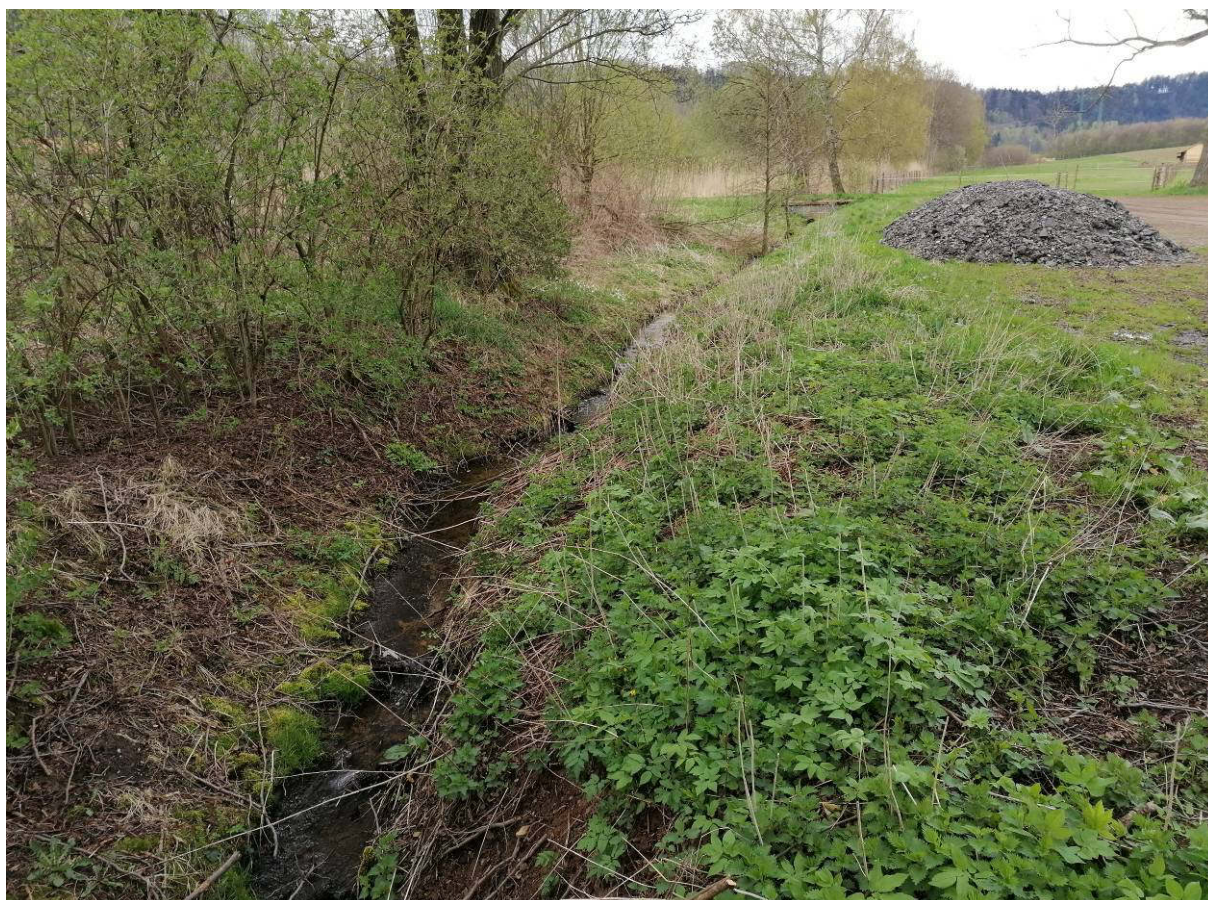
**Úsek 5** má velmi úzké koryto, pravděpodobně též s tvrdou úpravou dna v téměř celém úseku. Úprava však není na většině úseku zřejmá, je totiž překryta sedimenty a tok má přírodě bližší charakter s převažujícími štěrkopísčitými sedimenty. Na úplném začátku úseku byly nedávno

**Foto 26:** Ostrovský potok v zájmovém úseku 5 (květen 2021)

Doporučuji zásahy do koryta neprovádět a ponechat zde současný stav v celém úseku 5, kde byla nedávno i provedena částečná revitalizace mokřadu. Dále doporučuji ponechat bez zásahů konec zkoumaného úseku 1, kde aktivitou bobra došlo k „zahájení“ revitalizace území žádoucím směrem a další zanášení toku je zde spíše pozitivní. Vymezení úseku vhodného k ponechání bez zásahů je: 49.9206053N, 16.5618903E až 49.9213367N, 16.5647831E. Toto doporučení vychází i z obecných doporučení ohledně úprav vodních toků, kdy úprava je možná v celém intravilánu, ale mimo intravilánu by měl tok být v přírodě blízkém stavu a dostávat prostor pro bezeškodné vylití do luk v případě povodně.
