RESTAURÁTORSKÝ PRŮZKUM

Památka: barevná úprava dřevěných prvků stáje Paddock v objektu

Národní hřebčín Kladruby nad Labem NKP

/ krakorce štítových stěn a výplně otvorů /

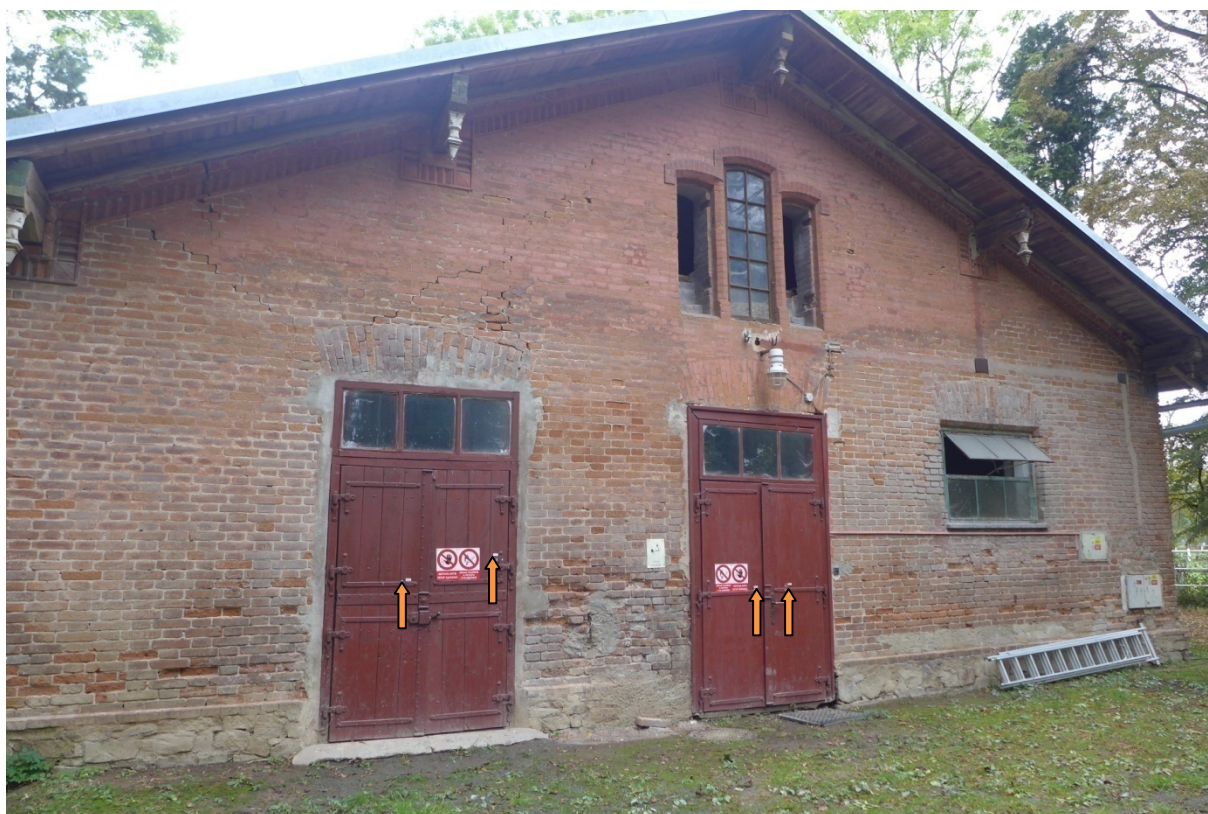
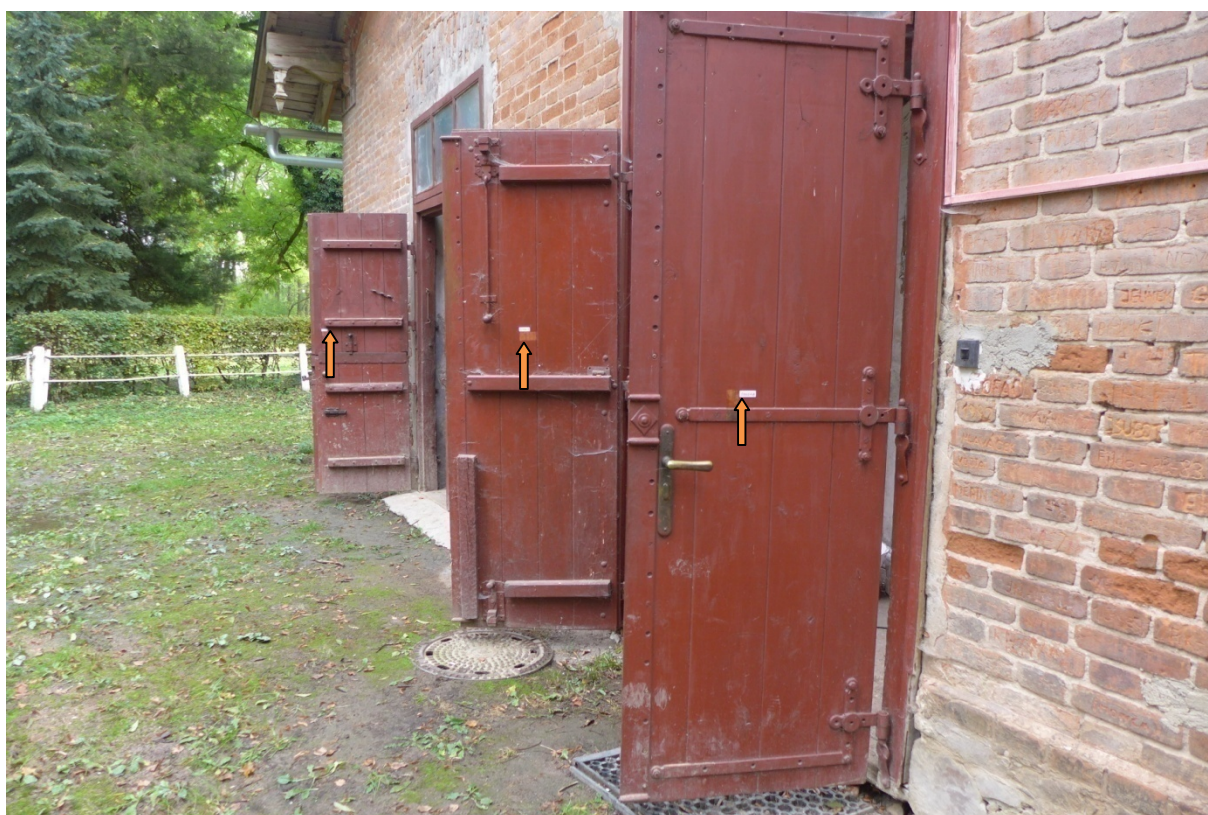
Objekt stáje Paddock se vstupními vraty a na nich provedenými sondami

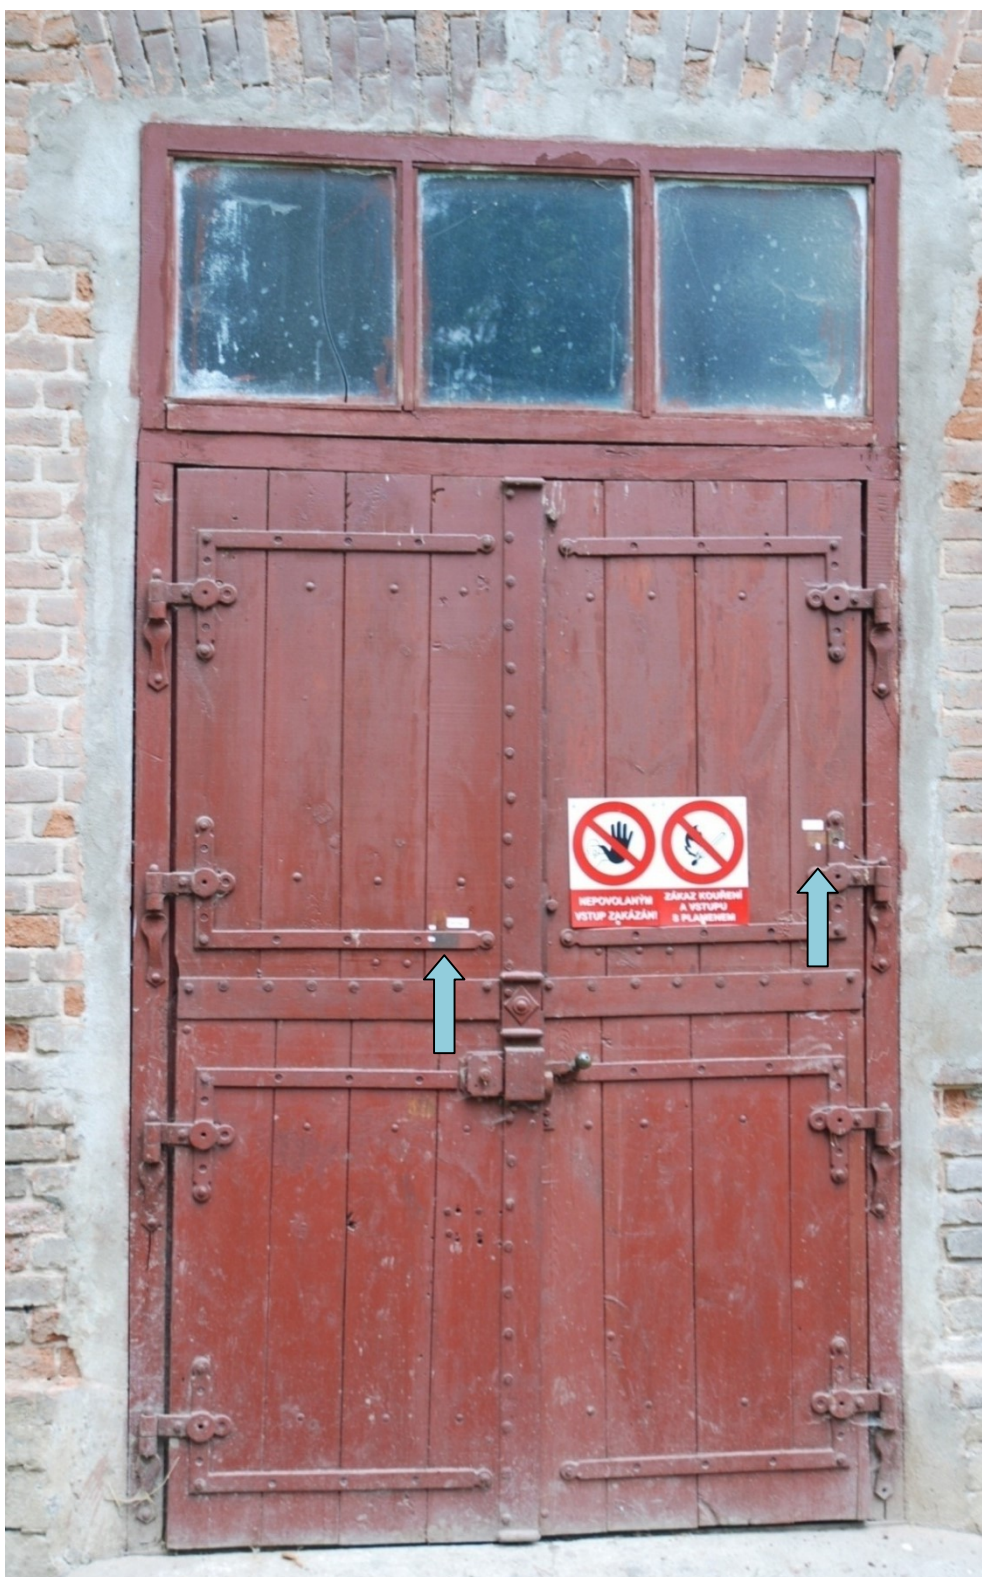
Levá vstupní vrata s vnějšími sondami /č.1+ č.2 /

Z provedeného průzkumu vyplývá, že se v ploše vstupních vrat nachází pouze monochromní novodobý syntetický červený nátěr na dřevě bez jiného podkladu. V ploše levých vrat jsou patrné četnější opravy tohoto nátěru na dřívě poškozených místech. V ploše pravých vrat /do vstupní chodby/se dřevo jeví jako novější / možná proběhla výměna některých dílů v minulosti/. Na kovových prvcích jsou pod stávajícím červeným nátěrem ještě patrné fragmenty starší vrstvy černé olejové barvy.

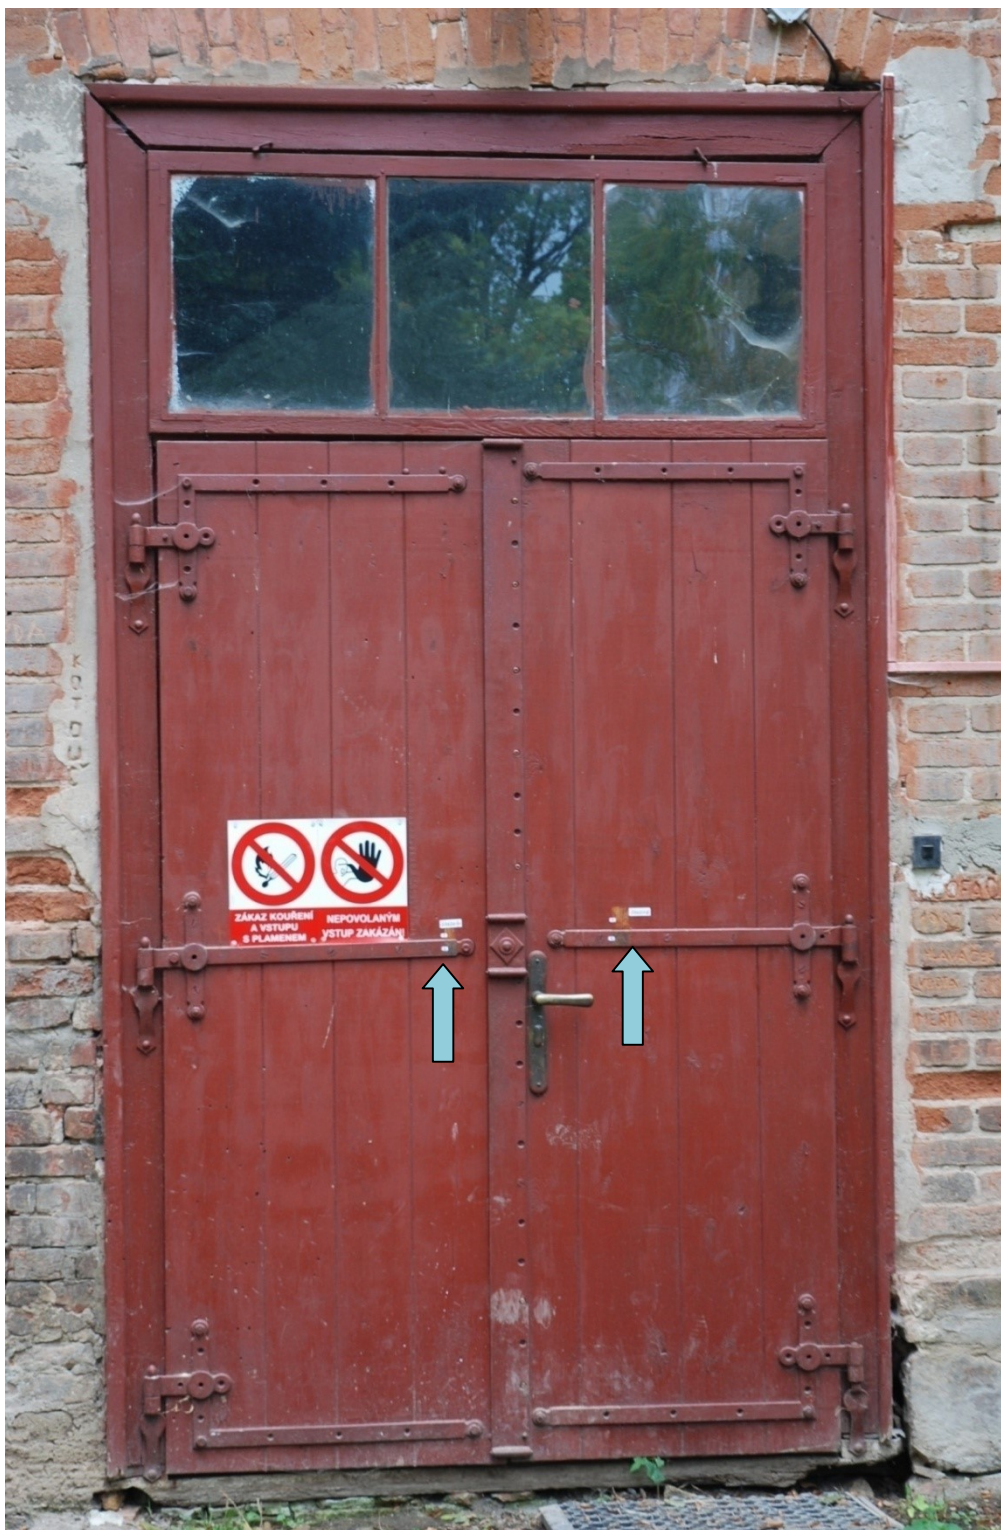
Pravá vstupní vrata s vnějšími sondami /č.4 + č.6 /

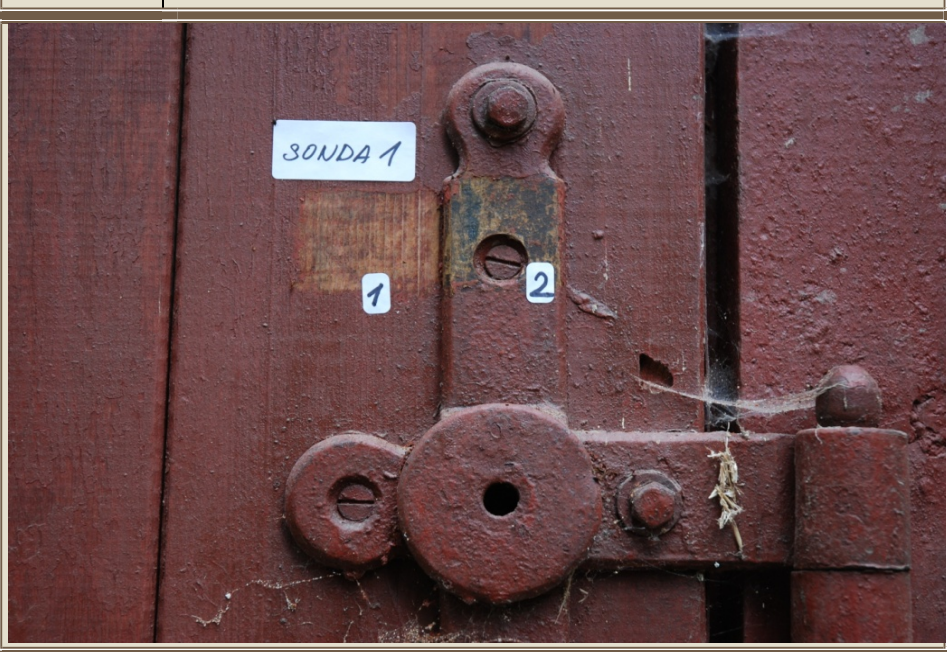
<p>Umístění sondy:</p> <p>Národní hřebčín Kladruby nad Labem stáj Paddock</p>	<p>Popis sondy</p> <p>Levá vstupní vrata</p> <p>1 – současná syntetická červeň na dřevě</p> <p>2 – pod současnou červeň fragmenty černé olejové na kovovém prvku</p>

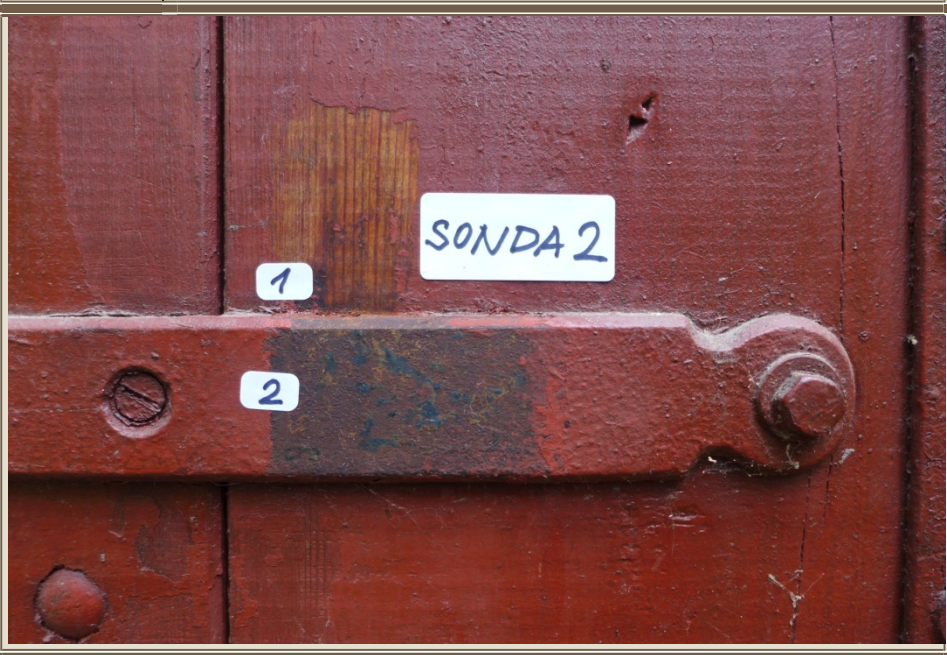
<p>Umístění sondy:</p> <p>Národní hřebčín Kladruby nad Labem stáj Paddock</p>	<p>Popis sondy</p> <p>Levá vstupní vrata</p> <p>1 – současná syntetická červeň na dřevě</p> <p>2 – pod současnou červeň fragmenty černé olejové na kovovém prvku</p>

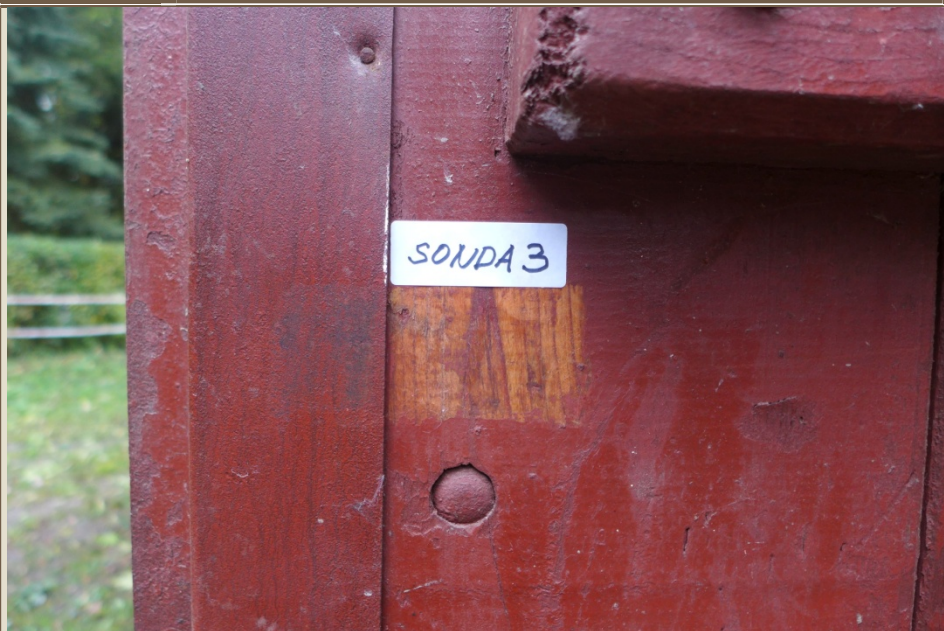
Umístění sondy: Národní hřebčín Kladruby nad Labem stáj Paddock	Popis sondy	Levá vstupní vrata 1 – současná syntetická červeň na dřevě

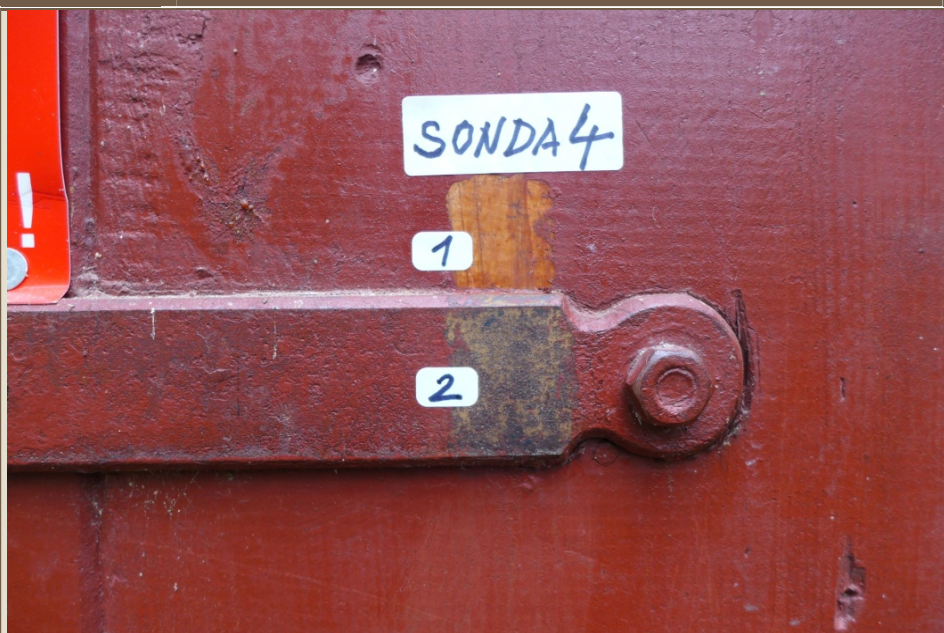
Umístění sondy: Národní hřebčín Kladruby nad Labem stáj Paddock	Popis sondy	Pravá vstupní vrata 1 – současná syntetická červeň na dřevě 2 – pod současnou červeň fragmenty černé olejové na kovovém prvku

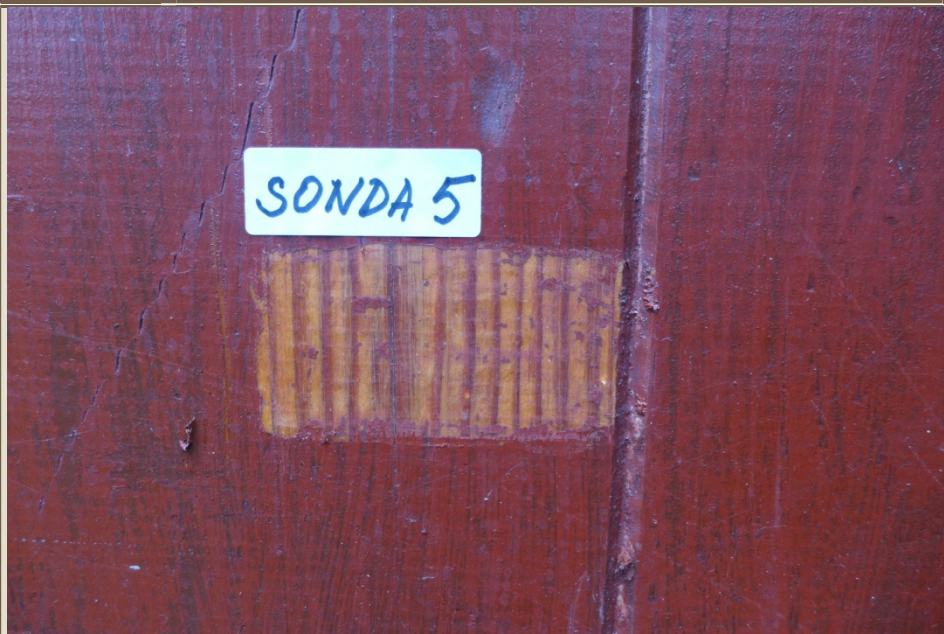
Umístění sondy: Národní hřebčín Kladruby nad Labem stáj Paddock	Popis sondy	Pravá vstupní vrata 1 – současná syntetická červeň na dřevě

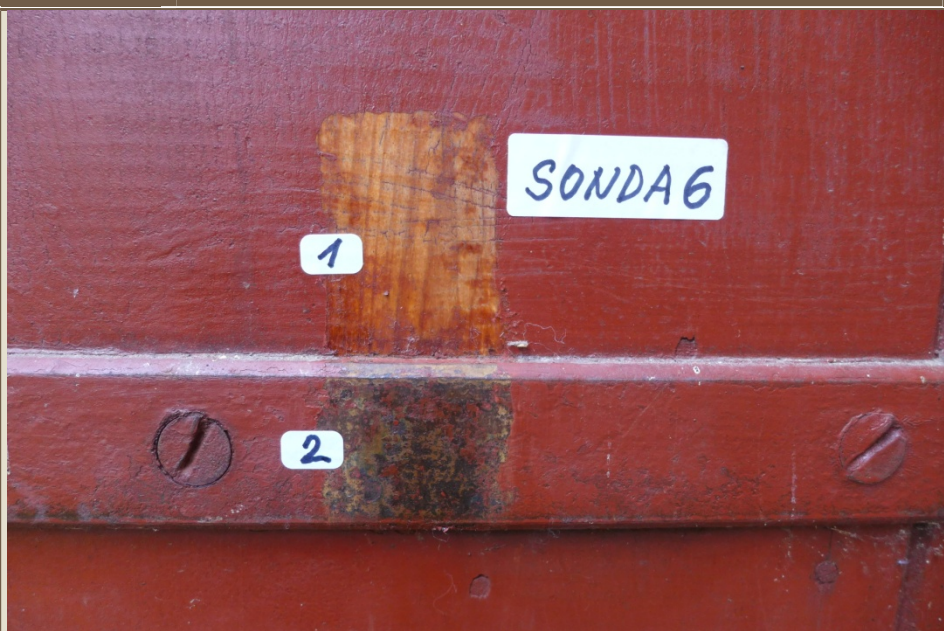
Umístění sondy: Národní hřebčín Kladruby nad Labem stáj Paddock	Popis sondy	Pravá vstupní vrata 1 – současná syntetická červeň na dřevě 2 – pod současnou červeň fragmenty černé olejové na kovovém prvku

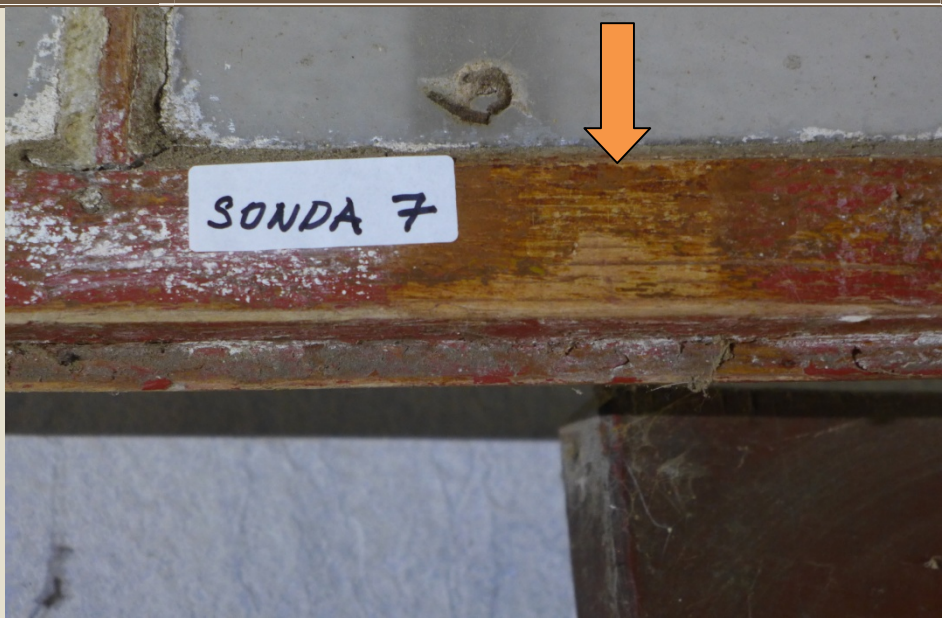
Umístění sondy: Národní hřebčín Kladruby nad Labem stáj Paddock	Popis sondy	Okno v chodbě interieru Pod současným červeným nátěrem fragmenty okrové olejové na dřevě

Na rámech okna ve vstupní chodbě se nachází pod stávajícím poškozeným červeným nátěrem a vápennými zbytky z nátěrů okolních stěn ještě vrstva okrová ve fragmentech na dřevě bez jiného podkladu.

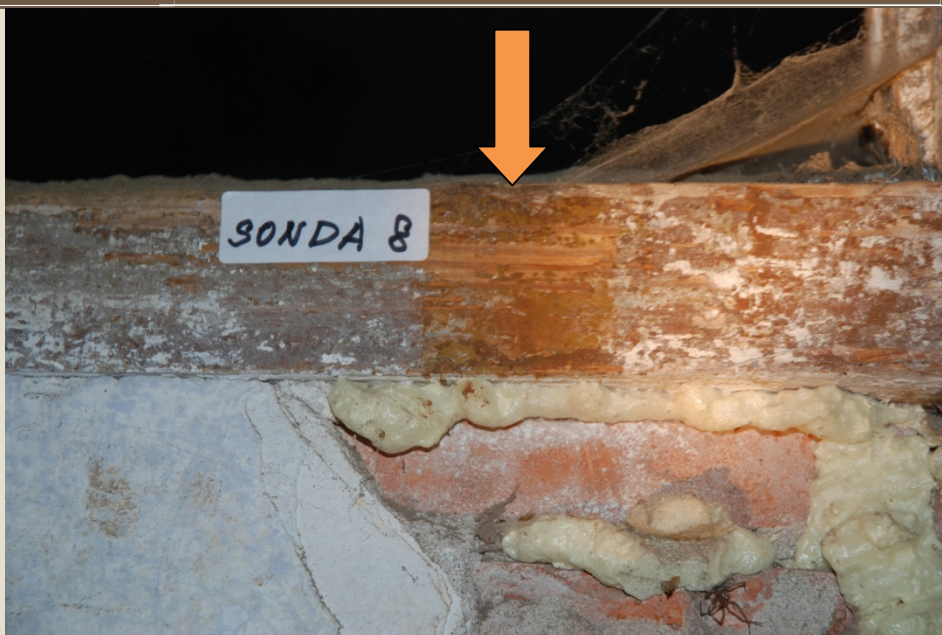
Umístění sondy: Národní hřebčín Kladruby nad Labem stáj Paddock	Popis sondy	Rám okna v chodbě interieru Pod současným červeným nátěrem fragmenty okrové olejové na dřevě

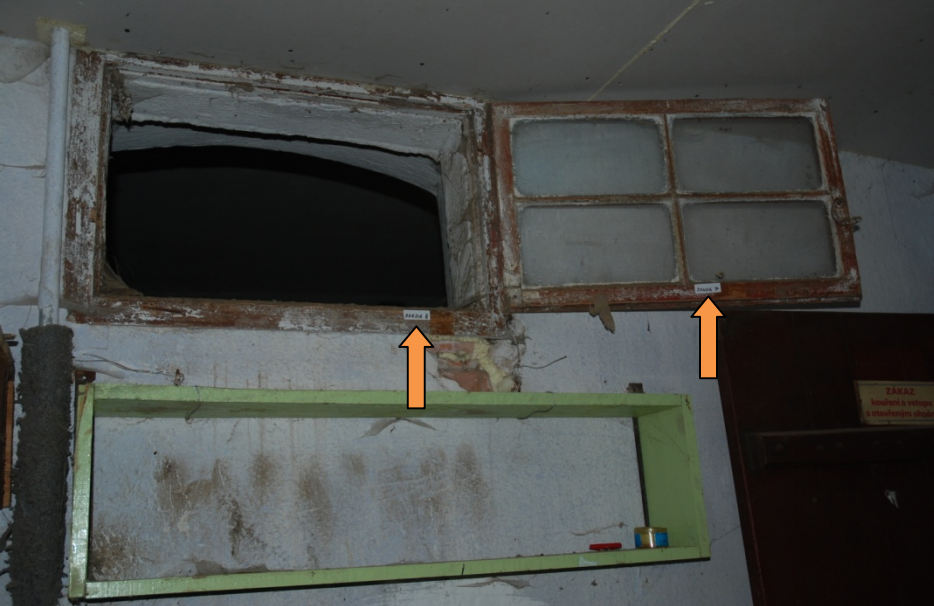
<p>Umístění sondy:</p> <p>Národní hřebčín Kladruby nad Labem stáj Paddock</p>	<p>Popis sondy</p> <p>Okno v chodbě interieru se sondami č.7 a č.8</p>
