Obnova zámecké zahrady v Kladrubech nad Labem

F2. Archeologický průzkum

Předběžná Nálezová zpráva

Sondáže zdí a umělého kanálu v prostoru zámecké zahrady zámku Kladruby nad Labem

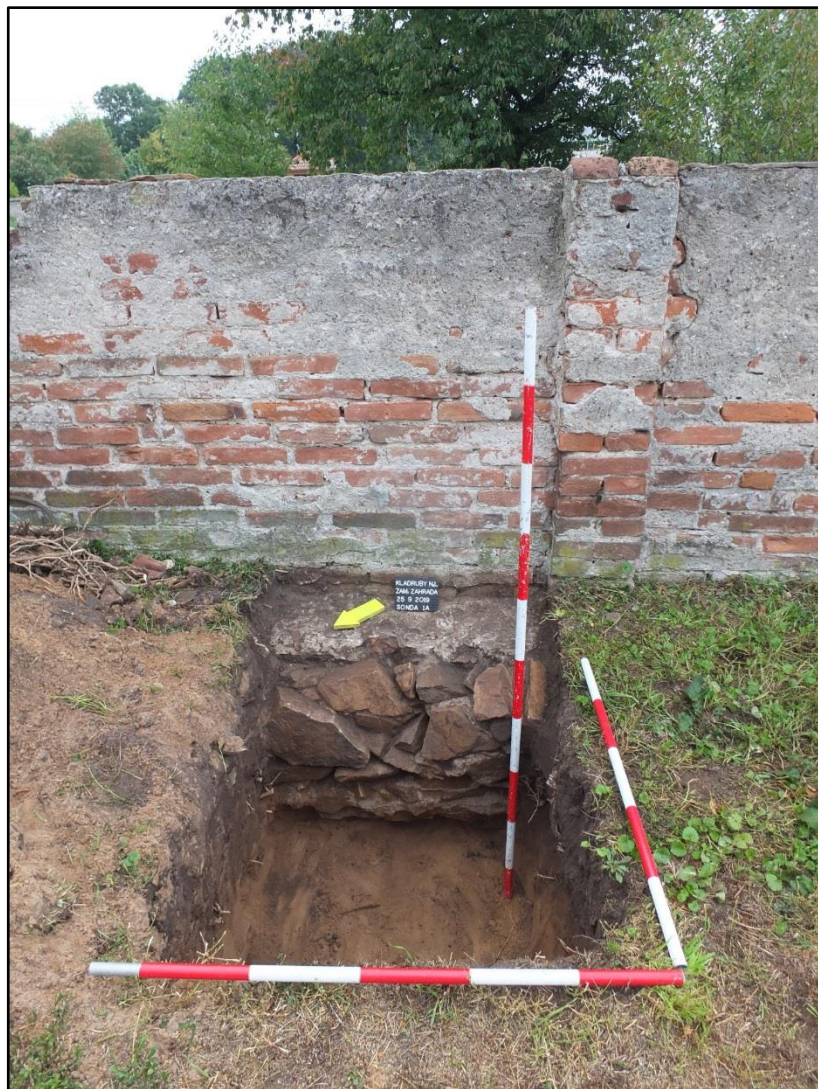
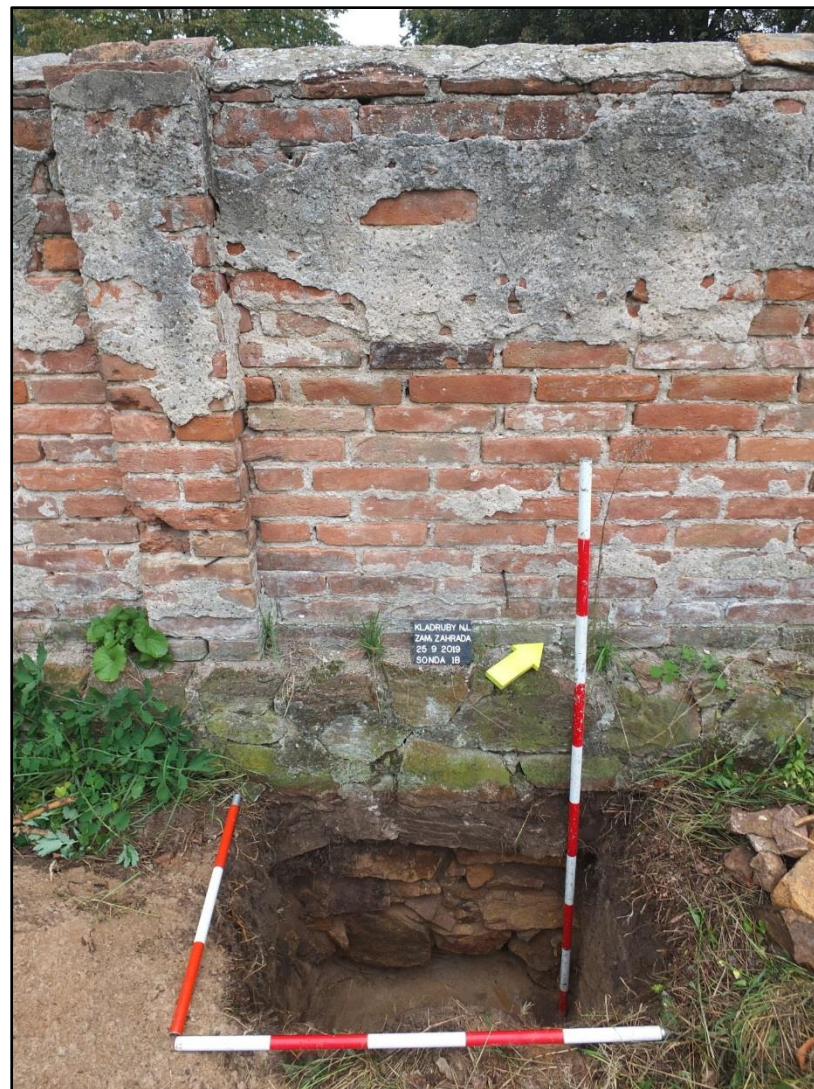
Sonda 1 – východní obvodová zeď (*obr. 4 – 6*)

Vnitřní sonda o rozměrech 1 x 1,5 m odkryla 18 cm pod úrovní současného terénu svrchní část lícované kamenné zdi (*struktura 900*), na kterou byla v mladším období přistavěna cihlová zeď (*struktura 901*). Z vnitřní strany byly rozlišeny celkem tři vrstvy povrchu (drnové vrstvy) a nadloží, pod kterými se nacházelo žluté písčité podloží. Zatímco vrstvu 102 je možné interpretovat jako původní terén před stavbou zdi a výškovou vyrovnávkou, vrstva 101 představuje patrně stavební vkop či vkop pro pozdější úpravu kamenné zděné struktury, zatímco původní stavební vkop byl, alespoň z části, zaplněn zpět vrstvou vykopaného písčitého podloží (v. 103) – nebyla zjištěna žádná hranice vkopu sahající až k základové spáře zdi. Z vnější strany sondované zdi (sonda o rozměrech 100 x 50 cm) je patrný nový drnový horizont nad destrukční vrstvou 105 (opadaná degradovaná omítka zdi).

Zajímavostí je zjištění různých hloubek základové spáry zdi, kdy se při vnitřní straně nacházela v hloubce cca 85 cm pod úroveň současného terénu, ovšem při vnější straně v hloubce cca 100 cm, kdy terén na vnější straně zdi je asi o 45 cm níže položený oproti terénu uvnitř areálu. Tento stavební prvek částečně prohloubeného základu zdi byl označen jako *struktura 906*.

Obr. 4: Kladruby nad Labem (okr. Pardubice): Zámecká zahrada – Sonda 1, vnitřní obvodová stěna, východní pohled

Obr. 5: Kladruby nad Labem (okr. Pardubice): Zámecká zahrada – Sonda 1, vnitřní obvodová stěna, západní pohled

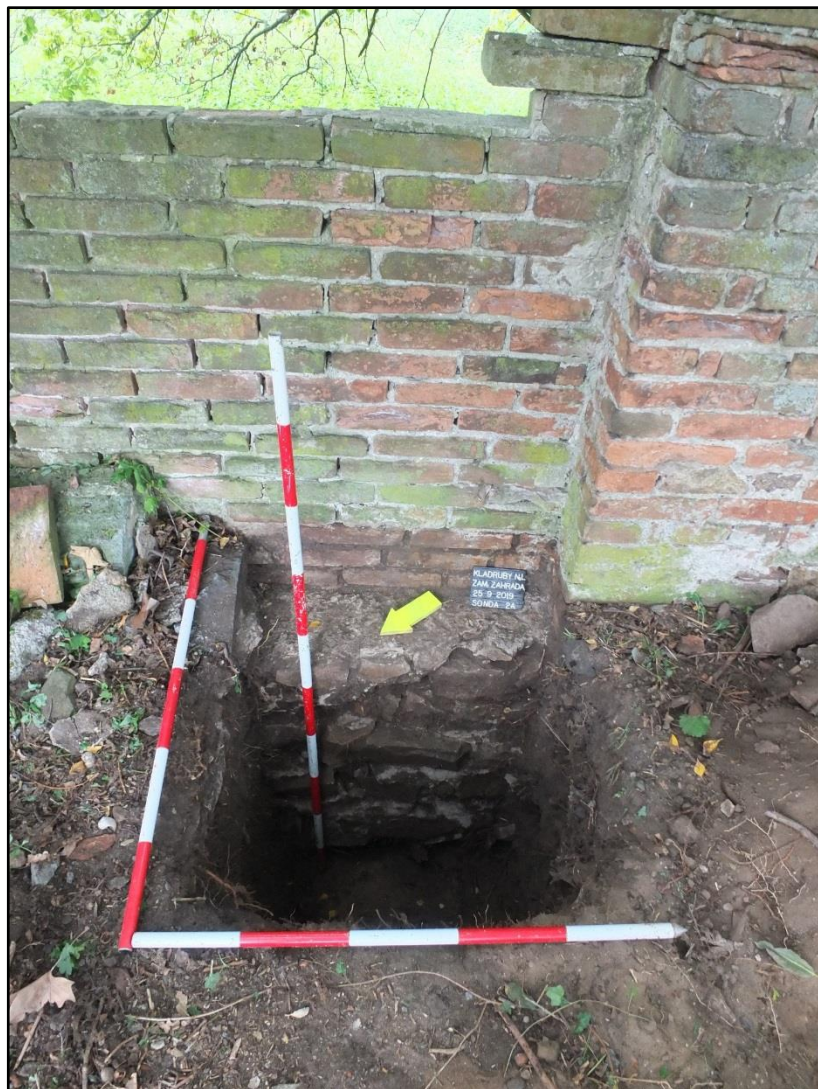
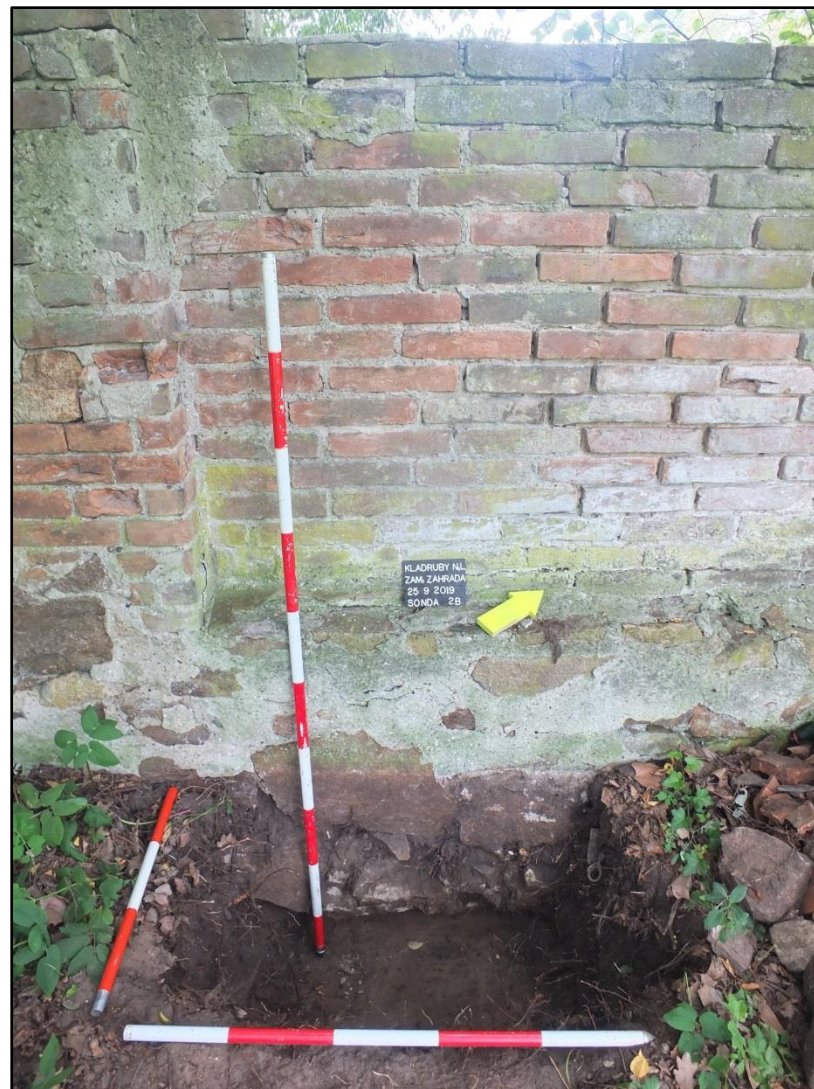
Sonda 2 – východní obvodová zeď (obr. 7 – 9)

Ve vnitřní sondě o rozměrech 1 x 1 m umístěné vedle základů již neexistující recentní stavby (zbytky mělkého betonového základu s pórobetonovými tvárnicemi – *struktura 907*) byla koruna obvodové kamenné zdi (*struktura 900*) zjištěna už v hloubce cca 20 cm, pod recentní zavážkovou vrstvou 107, v hloubce cca 50 cm je znatelný odskok líce zdi a rozšíření asi o 10 cm vnitřním směrem (do zahrady). Na lícované kamenné zdi byla opět patrná maltová vyrovnávka její koruny, na které byla postavena cihlová zeď (*struktura 901*) dochovaná do výšky cca 130 cm, tato mladší zeď se však v současné době silně vyklání vnějším směrem a hrozí její celkové zborcení (díky navětrávání maltového pojiva).

Dochovaná výška kamenné zdi (s. 900) od své koruny po základovou spáru činí 90 cm (základová spára v hloubce cca 112 cm od úrovně vnitřního terénu a 55 cm od vnějšího), na rozdíl od Sondy 1 je zde patrné založení zdi na svrchní hranici písčitého podloží (podloží zde klesá).

Obr. 7: Kladruby nad Labem (okr. Pardubice): Zámecká zahrada – Sonda 2, vnitřní obvodová stěna, východní pohled

Obr. 8: Kladruby nad Labem (okr. Pardubice): Zámecká zahrada – Sonda 2, vnitřní obvodová stěna, západní pohled

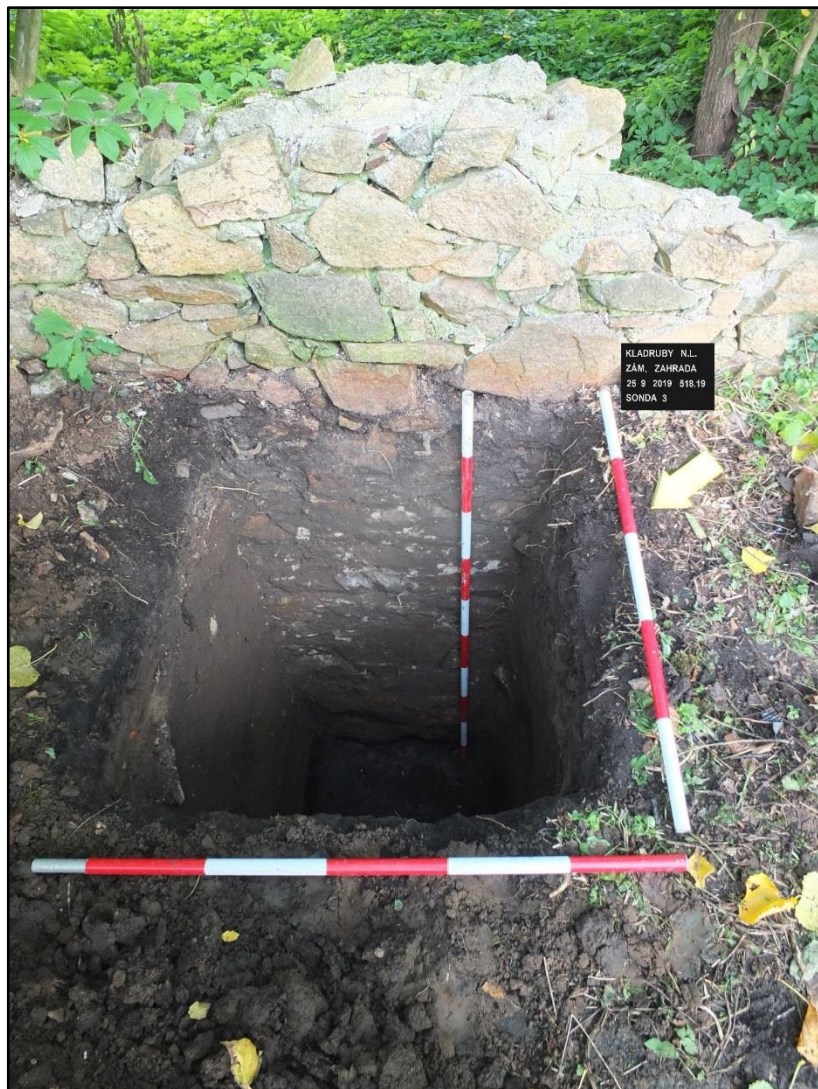
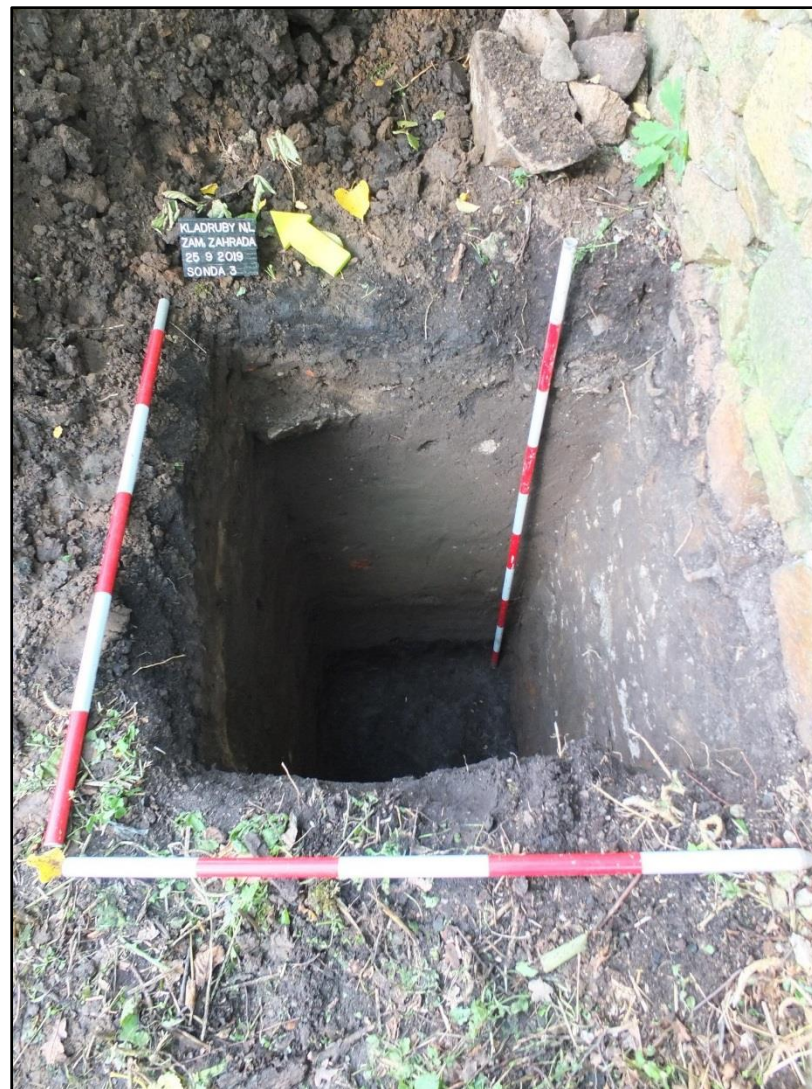
Sonda 3 – východní obvodová zeď (obr. 10 – 12)

Z bezpečnostních důvodů – degradace koruny reliktu zdi (struktura 900) a rozvolněnému vyklánějícímu se tělesu struktury, byla v rámci této sondy vyhloubena pouze vnitřní sonda o půdorysu 1 x 1 m. Základovou spáru kamenné zdi (s. 900) se zde podařilo odhalit až v hloubce cca 186 cm po úrovni současného (vnitřního) povrchu, zeď samotná je dochována v celkové výšce přibližně 2,5 metru a předpokládané šířce 60 cm při patě zdi. Zeď byla založena na svrchní hraně vrstvy modrošedého jílu, který spolu s výše položenou černou jílovitou vrstvou (s přítomností zachovalého dřeva – části větví, občasné stavební sutě – zlomek cihly a novověké keramiky) s největší pravděpodobností souvisí s vodotečí či vodní plochou, existující před úpravami zahradního areálu a stavbou této zdi. Další výše položené vrstvy pak představují novověké a recentní navážkové/vyrovnávací vrstvy. Písčité podloží zjištěné v předešlých sondách zde nebylo zachyceno.

Zajímavost představují dvě železné skoby v hloubce cca 20 cm pod současným terénem, které dokládají existenci a využívání nižší úrovně povrchu terénu oproti současnému stavu. Vlastní funkce těchto skob je však nejasná.

Obr. 10: Kladruby nad Labem (okr. Pardubice): Zámecká zahrada – Sonda 3, vnitřní obvodová stěna, východní pohled

Obr. 11: Kladruby nad Labem (okr. Pardubice): Zámecká zahrada – Sonda 3, vnitřní obvodová stěna, SV pohled

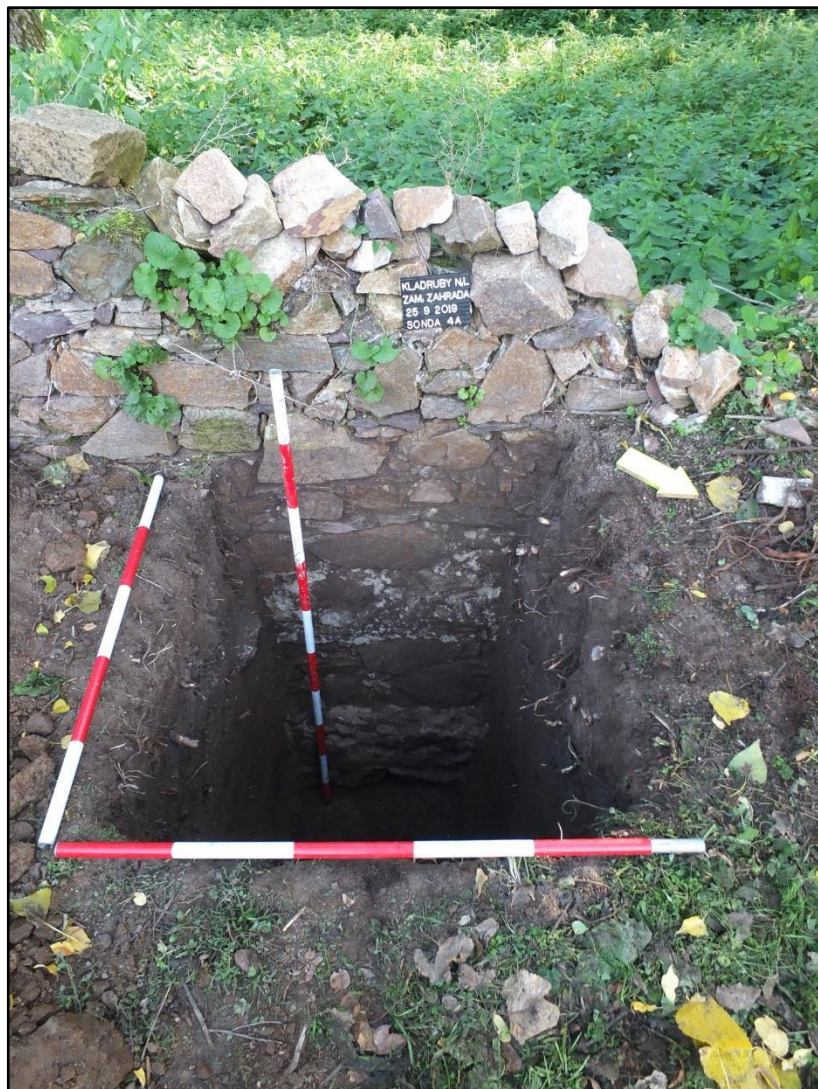
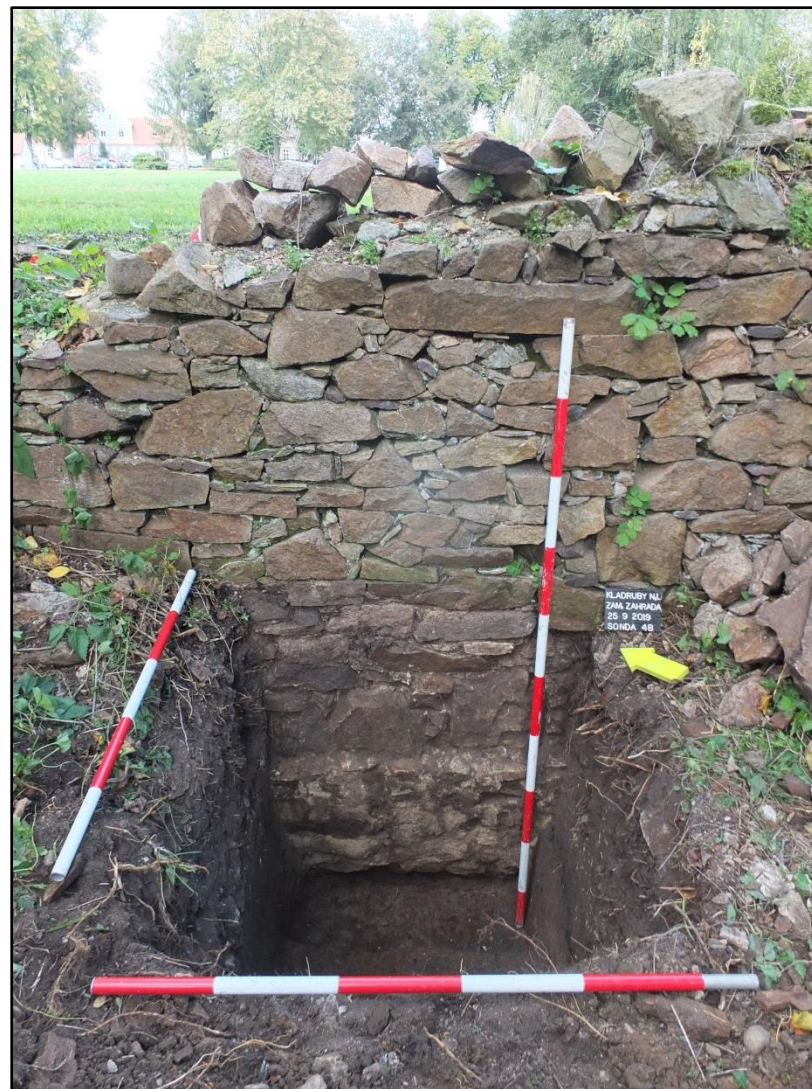
Sonda 4 – jižní obvodová zeď (obr. 13 – 15)

Oproti východní části obvodové zahradní zdi byla v jejím jižním úseku zjištěna stavební odlišnost – užití rozšířeného základu, na který byla postavena vlastní kamenná zeď. Z obou stran zdi byly vykopány sondy 1 x 1 m do hloubky 160 cm (vnitřní sonda) a 95 cm (vnější sonda). V nich se podařilo zdokumentovat líčovanou kamennou zeď (struktura 903) o šířce 50 cm, dochovanou do výšky cca 200 cm a odpovídající struktuře 900, která byla postavena na širším základu vysokém 50 cm o šířce 70 cm (struktura 902). Ačkoliv nebyla opět zjištěna hranice vkopu pro základ, který přerušil jílovité až písčitojílovité vrstvy 124 a 125, je vzhledem k přítomnosti omítky na vnitřní straně zdi s. 903, možné opět předpokládat existenci nižšího horizontu povrchu, oproti současnému stavu, a pozdější navýšení terénu navážkami a vyrovnávkami (vrstvy 121-123 na vnitřní straně, vrstvy 126-128, na vnější straně).

Obr. 13: Kladruby nad Labem (okr. Pardubice): Zámecká zahrada – Sonda 4, vnitřní obvodová stěna, JZ pohled

Obr. 14: Kladruby nad Labem (okr. Pardubice): Zámecká zahrada – Sonda 4, vnitřní obvodová stěna, SV pohled

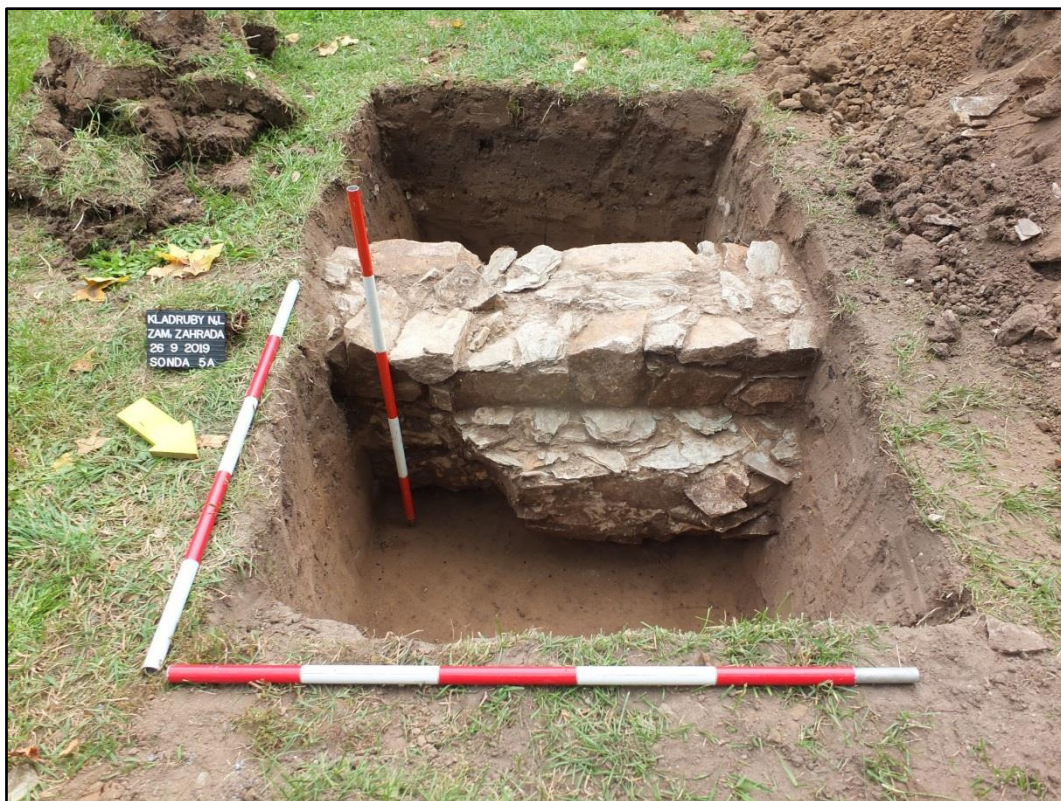
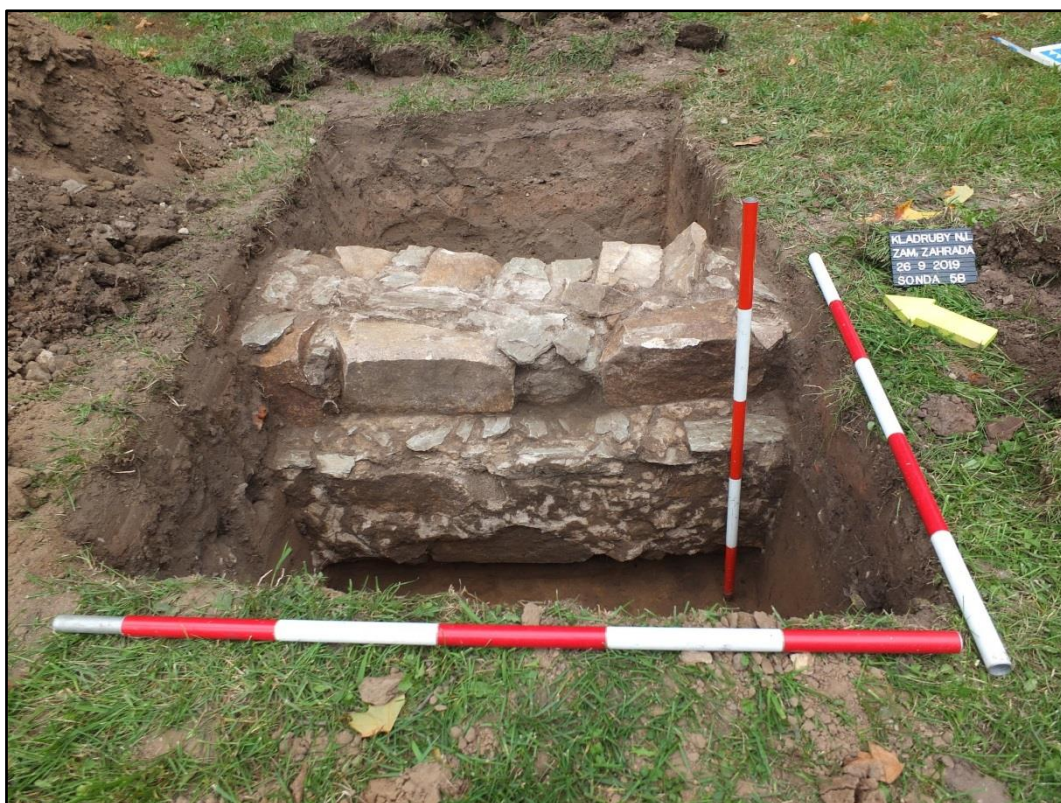
Sonda 5 – jižní obvodová zeď (obr. 16 – 18)

V této sondě se opět opakovala situace dokumentovaná v sondě 4 (přítomnost struktur 902 a 903), avšak obvodová zeď zde byla založena v podstatně menší hloubce – základová spára struktury 902 se nacházela pouhých 60 cm od úrovně současného povrchu. Z obou stran zdi, jejíž dochovaná koruna byla převrstvena několika centimetry drnového povrchu terénu (vrstva 130) byly vyhloubeny sondy o rozměrech cca 120 x 80 cm, které odhalily pouze torzovitě zachovanou spodní část zdi (s. 903) o dochované výšce cca 22 cm a kamenný základ (s. 902) o výšce 40 cm, který byl ve východní části

sondy narušen a částečně sekundárně odkopán. Z obou stran zdi pak byly zjištěny pouze navážkové/vyrovnávací vrstvy, nebylo dosaženo písčité podloží jako v sondách 1 a 2.

Obr. 16: Kladruby nad Labem (okr. Pardubice): Zámecká zahrada – Sonda 5, vnitřní obvodová stěna, JZ pohled

Obr. 17: Kladruby nad Labem (okr. Pardubice): Zámecká zahrada – Sonda 5, vnitřní obvodová stěna, SV pohled

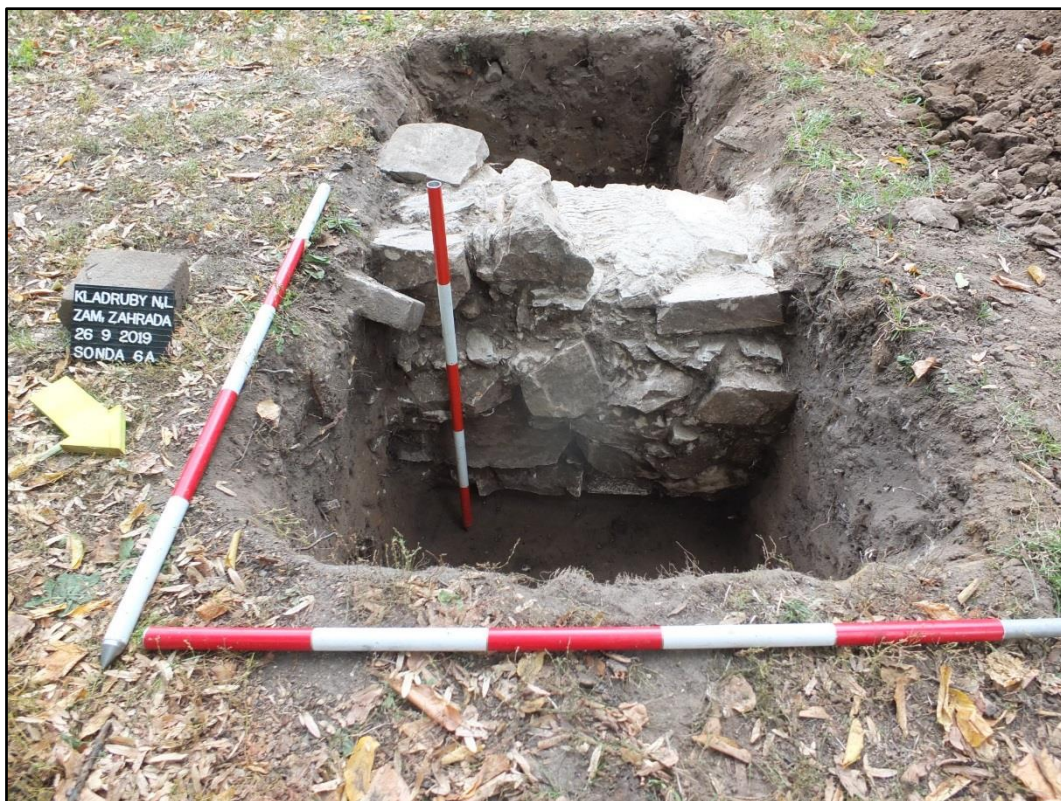
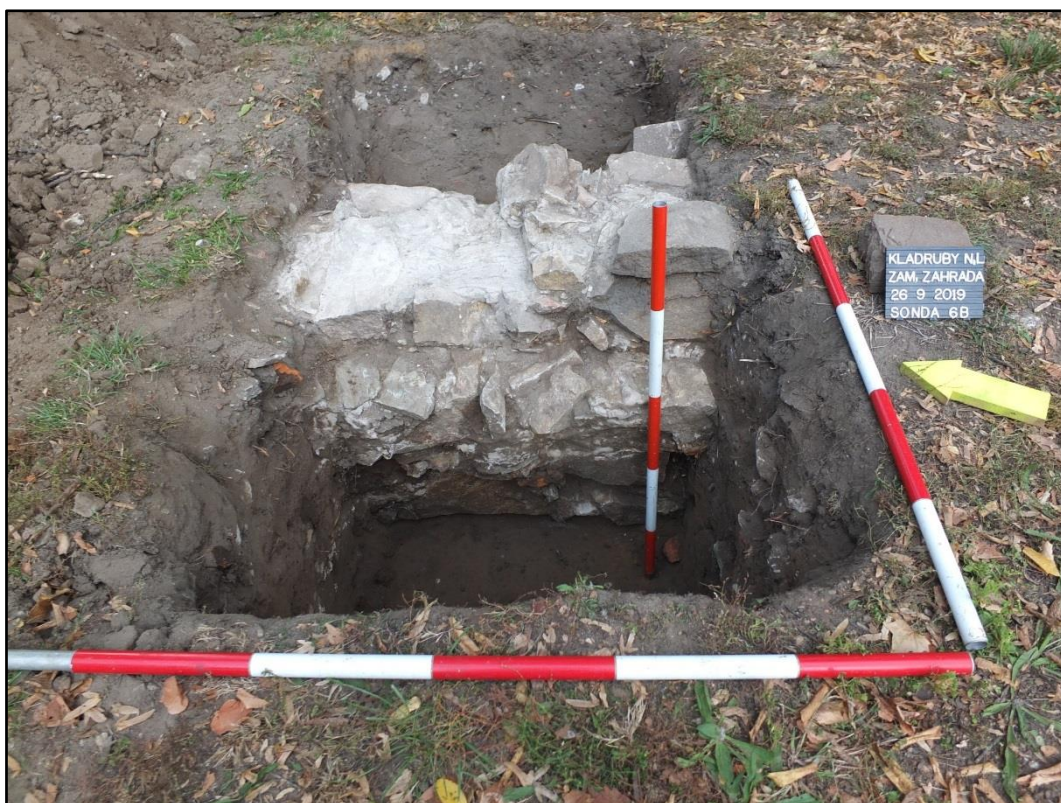
Sonda 6 – jižní obvodová zeď (obr. 19 – 21)

V této sondě (rozm. vnitřní i vnější sondy 100 x 70 cm) byla dokumentována stejná situace jako v sondě předešlé – kamenný základ zdi (struktura 902) na který nasedal slabě dochovaný relikv vlastní zdi (s. 903). Z obou stran dokumentovaných struktur byly zjištěny pouze navážkové/vyrovnávací vrstvy, často obsahující zlomky stavební suti.

Obr. 19: Kladruby nad Labem (okr. Pardubice): Zámecká zahrada – Sonda 6, vnitřní obvodová stěna, JZ pohled

Obr. 20: Kladruby nad Labem (okr. Pardubice): Zámecká zahrada – Sonda 6, vnitřní obvodová stěna, SV pohled

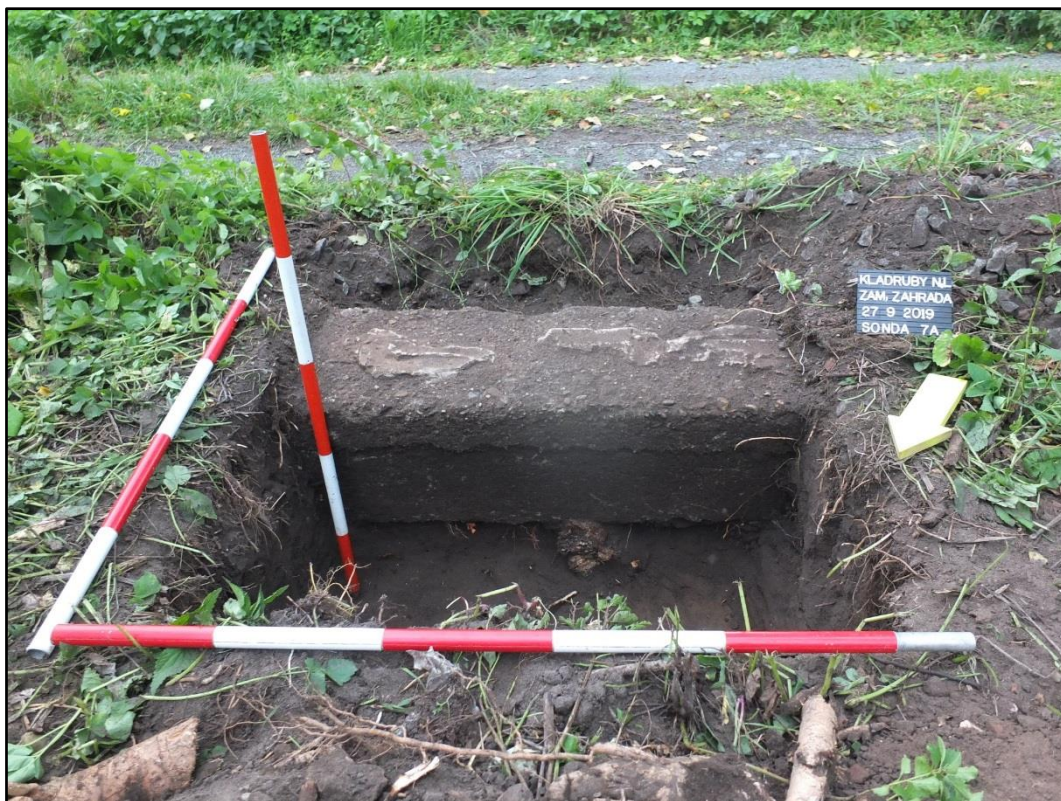
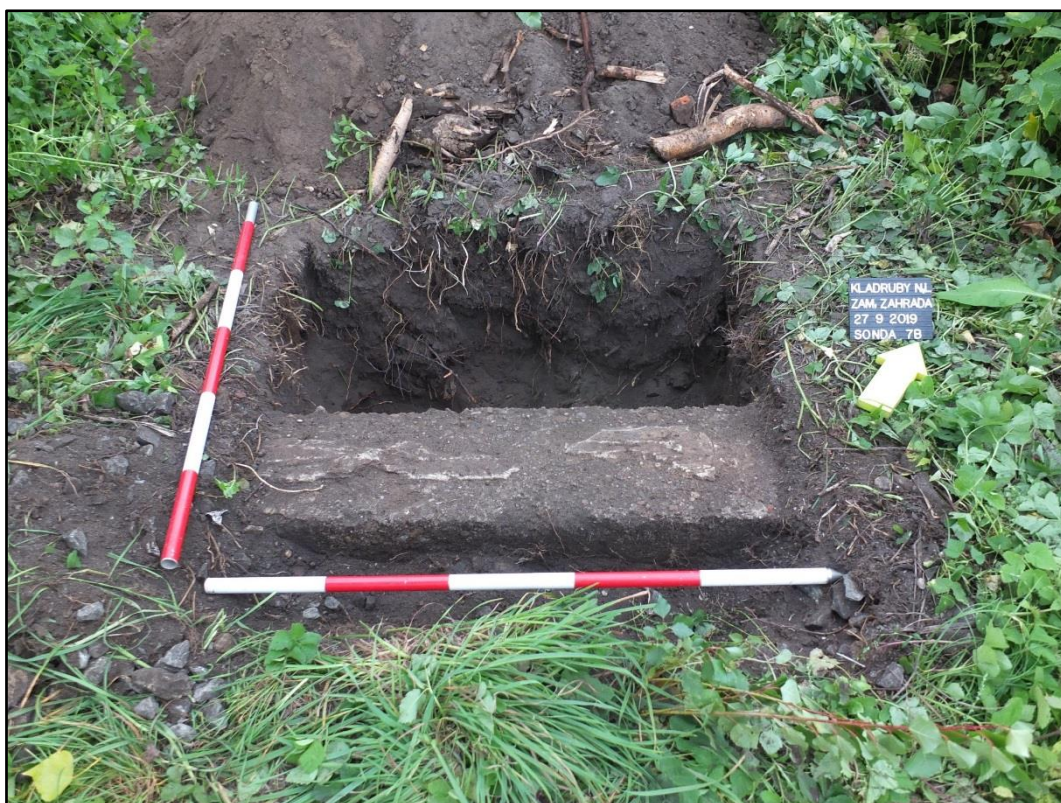
Sonda 7 – východní vnější obvodová zeď (obr. 22 – 24)

Tato sonda menších rozměrů (celkový půdorys 104 x 100 cm) byl omezen šterkovou cestou, která těsně sousedí s dochovaným základem zdi. V rámci sondy se podařilo z větší části odhalit částečně vykloněný betonový monolitický základ (průřez o rozm. cca 35 x 40 cm), na kterém byla dříve umístěna cihlová zeď z plných bílých cihel běžného formátu (30 x 14,5 x 7 cm), které je možné stále nalézt v blízkosti průběhu zdi (část zdi stojí plně zachovaná severně od polohy sondy). Základ zdi byl sice převrstven několika centimetry rumištní hlíny, ale v některých svých dalších částech byl stále patrný na povrchu.

Obr. 22: Kladruby nad Labem (okr. Pardubice): Zámecká zahrada – Sonda 7, vnější obvodová stěna, JV pohled

Obr. 23: Kladruby nad Labem (okr. Pardubice): Zámecká zahrada – Sonda 7, vnější obvodová stěna, SZ pohled

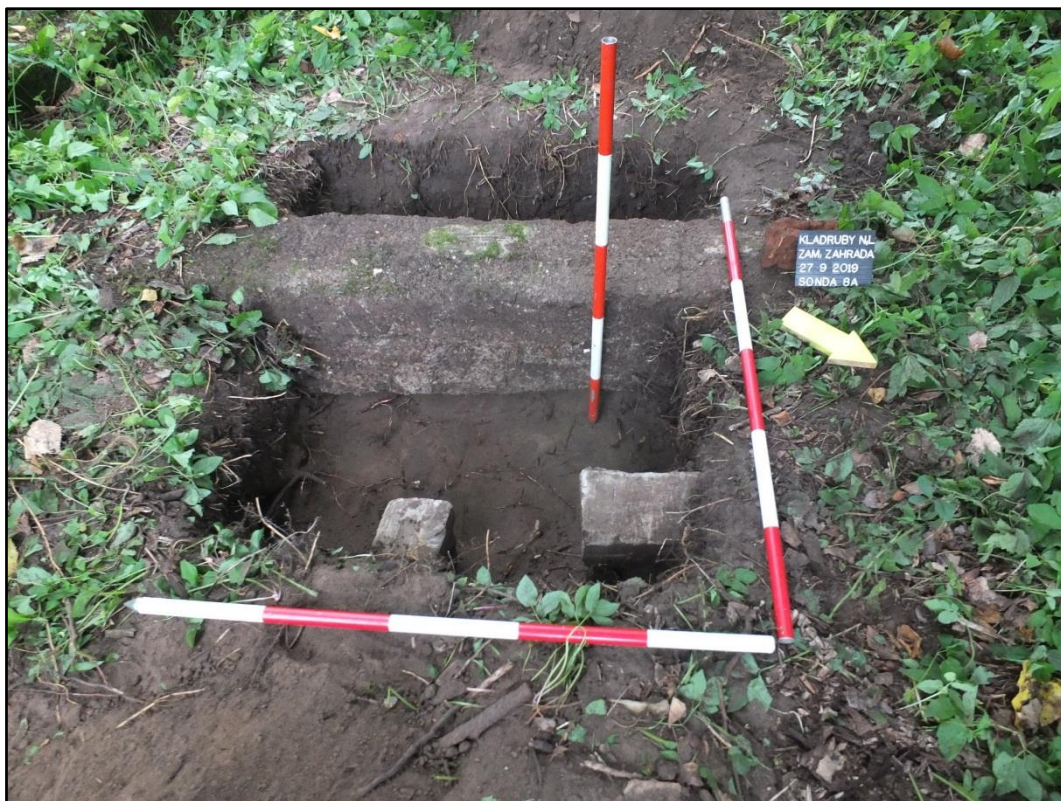
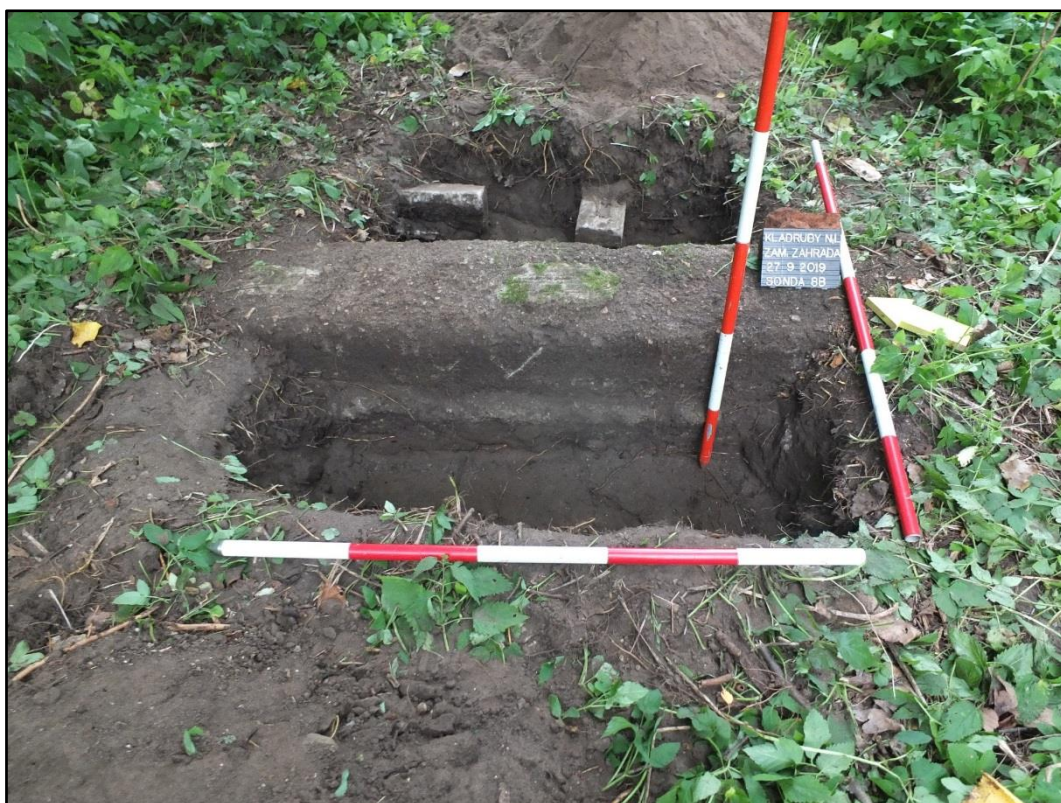
Sonda 8 – jižní vnější obvodová zeď (obr. 25 – 27)

Druhá sonda položená na vnější obvodovou zeď odhalila opět betonový monolitický základ, jeho svrchní strana byla patrná již na povrchu, jeho základová spára byla v hloubce cca 34 cm. Na bočních stranách základu jsou stále patrné stopy po prkenném bednění, v rámci sondy (celk. rozměry 140 x 100 cm) byly zjištěny i zbytky cihel a svrchního betonového hřebene z původní zdi.

Obr. 25: Kladruby nad Labem (okr. Pardubice): Zámecká zahrada – Sonda 8, vnější obvodová stěna, JZ pohled

Obr. 26: Kladruby nad Labem (okr. Pardubice): Zámecká zahrada – Sonda 8, vnější obvodová stěna, SV pohled

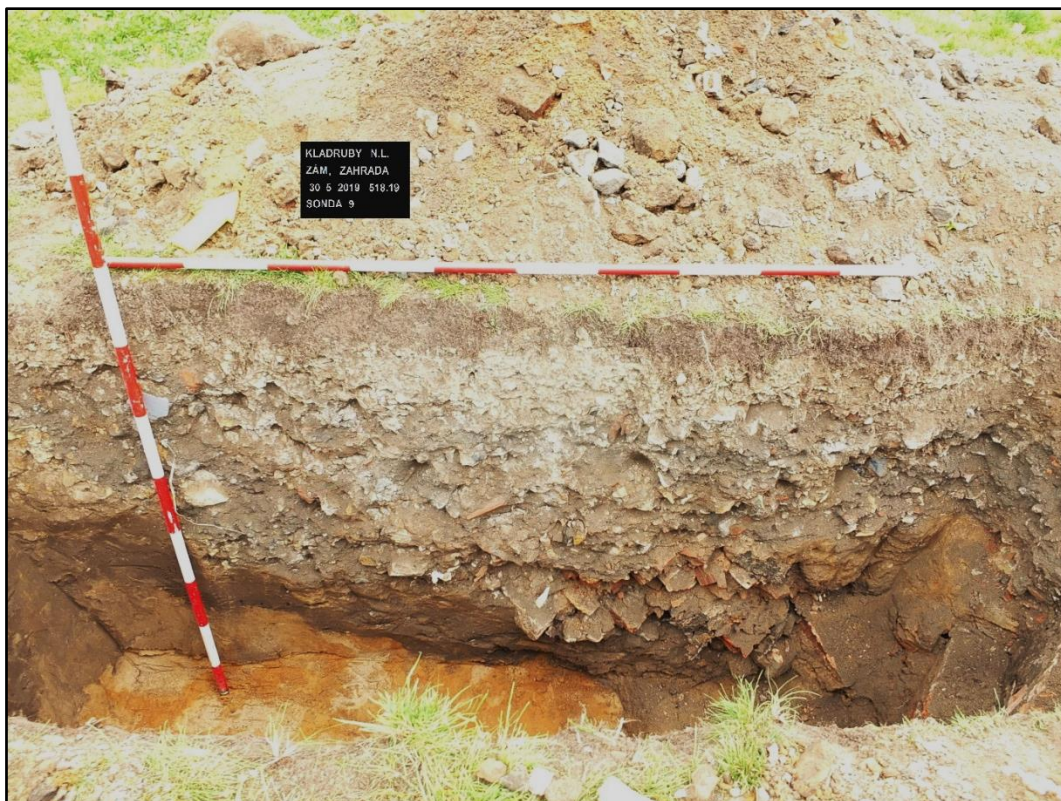
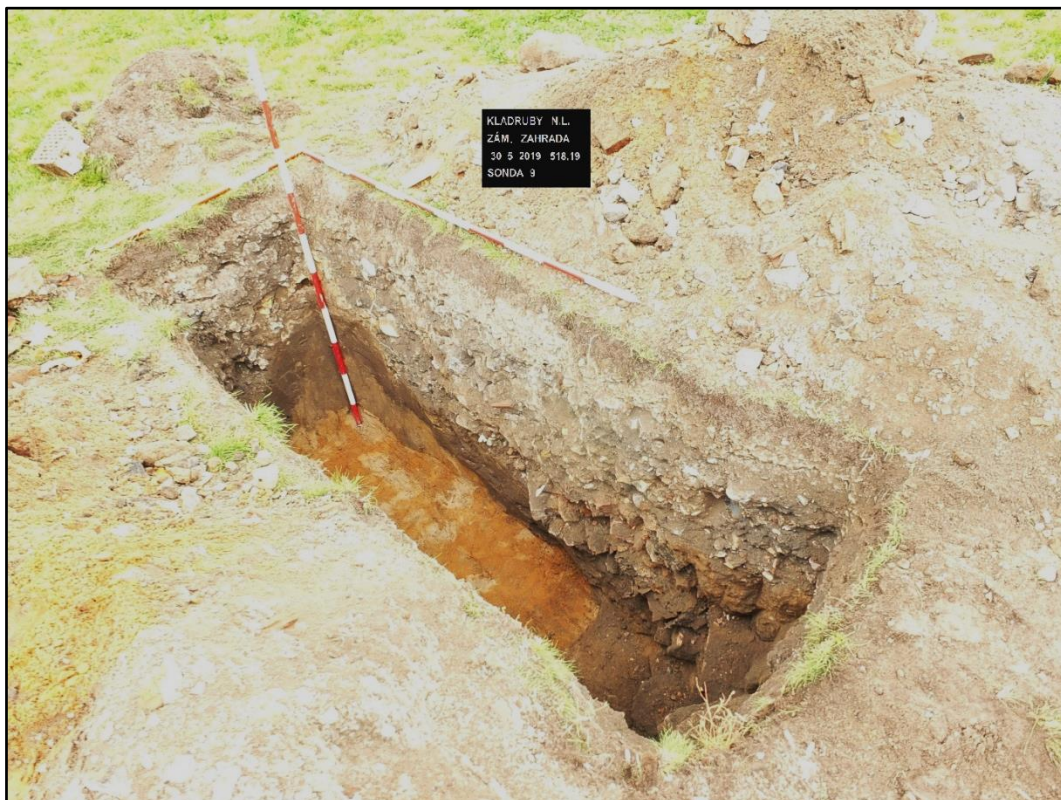
Sonda 9 – jižní část předpokládaného umělého kanálu (obr. 28 – 30)

Na základě lokalizace původního průběhu umělého kanálu na archivních mapách (obr. xxx) byla vytyčena tato sonda s předpokladem nálezů kamenné konstrukce kanálu. Bohužel ten se nenaplnil, protože v uvedeném místě bylo možné zdokumentovat až 140 cm mocné recentní navážky sutí. Sonda byla postupně rozšířena až na délku 3 metrů severovýchodním směrem, kde byly ale pouze zjištěny pozůstatky základů recentní budovy.

Obr. 28: Kladruby nad Labem (okr. Pardubice): Zámecká zahrada – Sonda 9, SZ stěna sondy

Obr. 29: Kladruby nad Labem (okr. Pardubice): Zámecká zahrada – Sonda 9, SZ stěna sondy

První sonda s cílem zdokumentovat stav novověkého umělého kanálu byla neúspěšná, protože v místě předpokládaného průběhu této konstrukce se jí nepodařilo vůbec zachytit z důvodu výrazných mladších stavebních/terénních zásahů (navezená stavební suť). Je pravděpodobné, že v průběhu 20. stol. (resp. jeho druhé poloviny) byl kanál odstraněn a zasypan sutí, vodní tok, pokud byl ještě v daném období aktivní, mohl být sveden kanalizací.
