Blatnice, ř. km 15,720 – 17,700, Plačovice, revitalizace toku

***Hodnocení vlivu závažného zásahu na zájmy ochrany přírody a krajiny
(§67 zákona č. 114/92 Sb.)***

Březen 2025

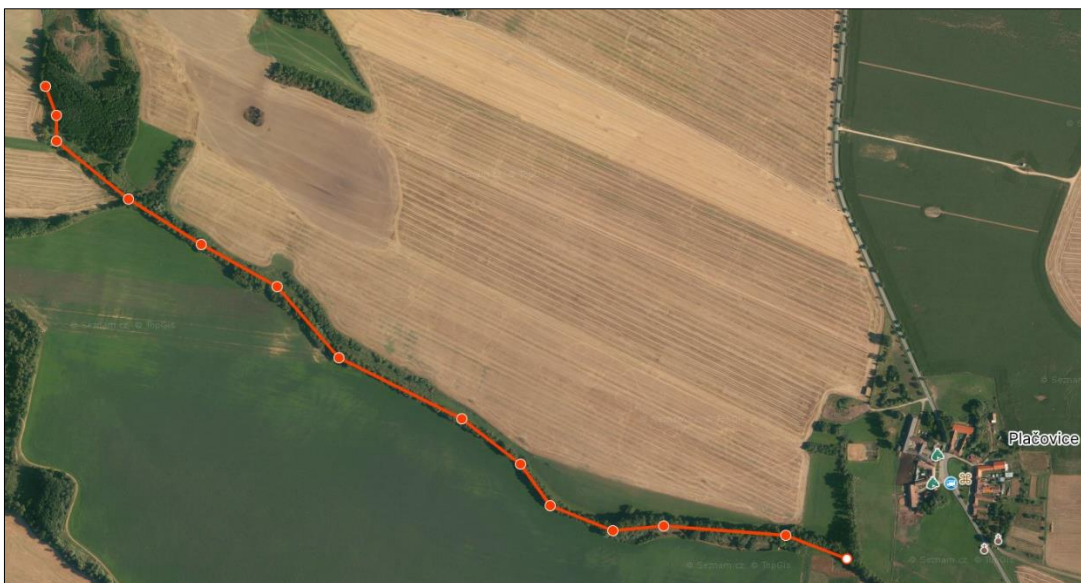
**Zájmový úsek toku Blatnice na podkladu leteckého snímku dokládá silné odpřírodnění území.
Podrobnosti viz text.**

Na celém zájmovém úseku Blatnice je koryto upraveno napřímením, zkapacitněním a nepružným opevněním břehů. Břehy koryta jsou zarostlé vysokou ruderalní a vlhkomilnou vegetací, která se v prostoru druhově proměňuje v závislosti na světlostních a hydrických podmínkách. Mokřadní vegetaci tvoří porosty se zastoupením chrastice rákosovité, zblochanu vodního, skřípiny lesní, rákosu obecného, karbince evropského, kostivalu lékařského, sítin, ostřic, tužebníku jilmového, apod. Břehový porost dřevin je tvořen druhy s převahou hybridních topolů, dále se vyskytuje olše lepkavá, jasan ztepilý, javor babyka, bez černý, hloh nebo růže šípková. Na levém břehu je přítomen také úzký pás luk, který lze přiřadit k intenzivně obhospodařovaným loukám (X5), případně k ruderalní bylinné vegetaci mimo sídla (X7). Společenstvo bylin kulturních luk zahrnuje běžné mezofilní druhy ve směsi trav a květnatých druhů. Květnaté druhy zastupuje např. rozrazil rezekvítek, jitrocel kopinatý, jetel luční a plazivý, zvonek rozkladitý, řebříček obecný, zběhovec plazivý, šťovík menší, kontryhel, svízel bílý, šťovík tupolistý, kohoutek luční, řeřišnice luční, pryskyřník prudký nebo kakost luční. Mezi travami lze nalézt kostravu luční, ovsík vyvýšený,

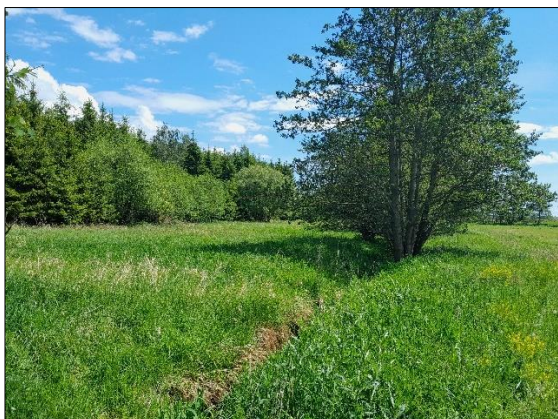
Horní úsek Blatnice u Plačovického lesa

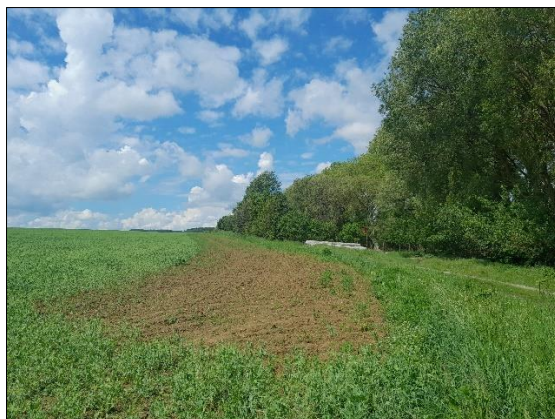
Na tok většinou bezprostředně navazují rozsáhlé pozemky orné půdy

Zájmová lokalita se nachází v Jihočeském kraji, okresu Jindřichův Hradec, ve volné krajině mezi obcemi Plačovice, Dešná, Chvalkovice a Lovčovice. Předmětný úsek Blatnice náleží k jeho hornímu toku, protéká silně agrární krajinou s vysokým podílem orné půdy. V současné době je koryto toku Blatnice opevněné betonovými panely ve dně a na svazích do výšky 0,5 m. Přilehlé území je zemědělsky obhospodařované a okolní pole zmeliorované. Meliorace již místy vykazují značné defekty především jejich pravděpodobným ucpáním se již místy tvoří tůně. Koryto doprovází v celé délce souvislý břehový porost, většinou však jednořadý.

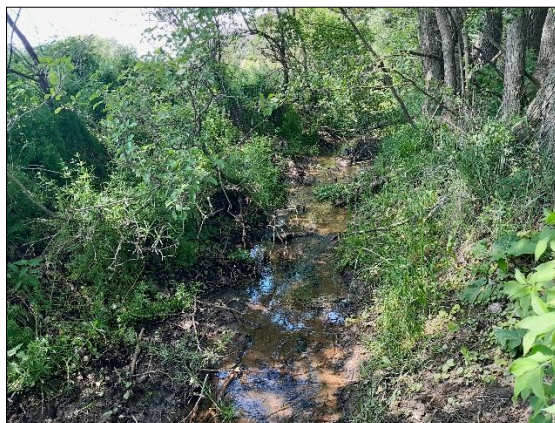
Koryto Blatnice je silně zaneseno erozními smyvy.

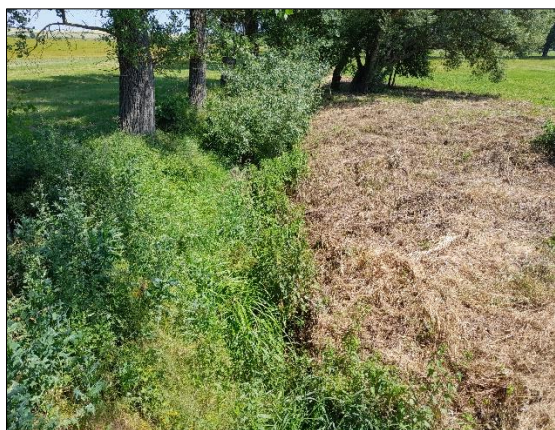
Během léta koryto horní Blatnice zcela vysychá a zarůstá mokřadní vegetací.
