RNDR. LUKÁŠ MERTA, PH.D.

# **Vodní nádrž Šišma – rekonstrukce a těžba nánosů**

***Biologické posouzení záměru***

Únor 2025

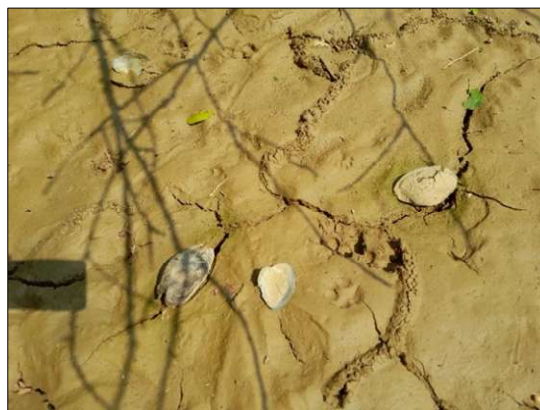
Prázdné lastury škeble říční na dně vypuštěné nádrže Šišma

Vodní fauna nádrže mohla být studována až v době popuštění vodní hladiny na nízkou úroveň. Početnost a druhová pestrost bezobratlých byla v nádrži zásadně ovlivněna početnou rybí obsádkou. Díky silnému vyžíracímu tlaku drobných kaprovitých druhů ryb byl zoobentos nádrže velmi chudý a nepočetný. Zoobentos je zde zastoupen několika málo eurytopními druhy se schopností ukrývat se pod kameny a ve vegetaci (píjavy *Erpobdella octoculata*, ploštice rodu *Corixa* a *Sigara*, jepice rodu *Cloeon dipterum* nebo larvy pakomárů (*Chironomus sp.*). V nádrži byl také zjištěn výskyt prázdných lastur škeble říční (*Anadonta anatina*). Není však vyloučeno, že v nedávné minulosti se zde vyskytovali také živí jedinci. Škeble říční nepatří mezi zvláště (zákonem) chráněné druhy velkých mlžů. Také zooplankton nádrže byl pod silným vyžíracím tlakem s nepočetným zastoupením malých forem (vířníci, naupliová stadia buchaneček, chydoridní perloočky). Rybí obsádku nádrže před jejím vypuštěním tvořily běžné rybníční druhy se silným zastoupením menších kaprovitých druhů (plotice obecná, cejn velký, karas stříbřitý aj.) a také kapra. Z dravých druhů byli zastoupeni okoun říční, štika obecná a candát obecný. Výskyt vzácných či chráněných druhů z řad pravých vodních živočichů zde zjištěn nebyl.

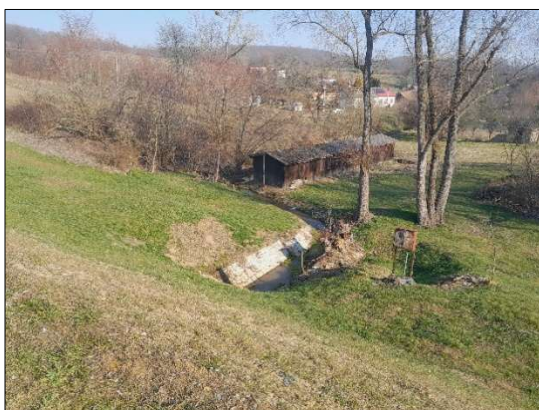
Pohled z čelní hráze nádrže do podhrází

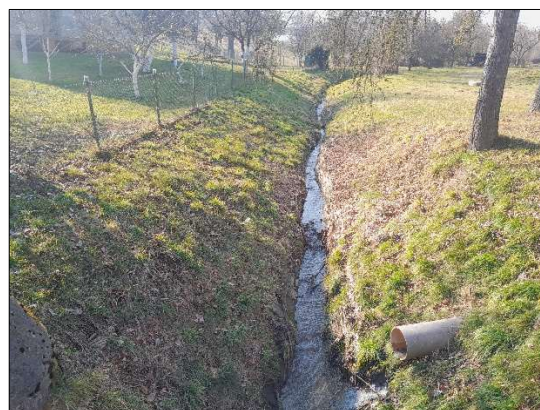
Koryto toku v úseku pod nádrží Šišma

Jedná se o úsek od zaústění Olbramky do toku Šišemka po soutok odpadních koryt od BP a SV pod VD Šišma. Délka úseku činí cca 450 m. V tomto úseku budou navrženy místní opravy koryta poškozené především po povodni v 06/2024.

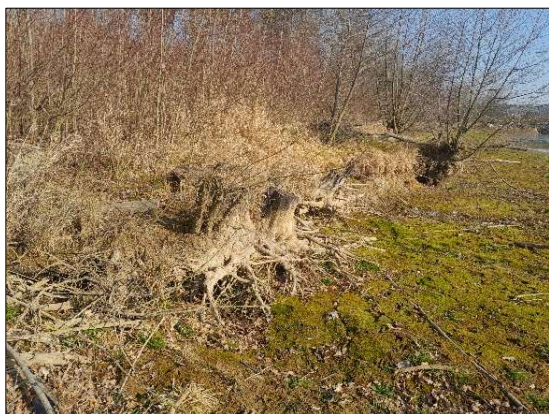
Pařezy stromů s kořáním zasahujícím do nádrže jsou velmi vhodným úkrytem pro vodní faunu
