KÚ
100 LET
KLOKNEROVA
ÚSTAVU ČVUT
V PRAZE

Expertní zpráva č. 2100 J 041	Datum vydání zprávy 20. dubna 2021	Oddělení KÚ Experimentální tel. +420 224 353 537
Objednatel: Mürabell s.r.o. kancelář Hydroka s.r.o. Nad Rázkem 15 143 00 Praha 4 - Modřany		
Expertní zpráva: STAVEBNĚ TECHNICKÝ PRŮZKUM BETONOVÉ ZDI LEVOBŘEŽNÍHO NÁHONU A KAŠNY Č. 3 malá vodní elektrárna Locket, jez v ř.km 191,125		
Vypracoval:	Ing. Milan Rydval, Ph.D.	
Spolupráce:		
Odpovědný řešitel:	Ing. Milan Rydval, Ph.D.	
Vedoucí oddělení:	Doc. Ing. Jiří Kolísko, Ph.D.	
Ředitel KÚ:	Doc. Ing. Jiří Kolísko, Ph.D.	
Výtisk číslo: 1 2 3 4 5	Rozdělovník: Objednatel: 4x Archiv KÚ: 1x

Zpráva uvádí výsledky stavebně technického průzkumu betonové zdi náhonu a kašny č. 3 v rámci malé vodní elektrárny v Lokti, jehož cílem bylo stanovení materiálových parametrů betonu levobřežní zdi náhonu a stěn kašny.

**STAVEBNĚ TECHNICKÝ PRŮZKUM BETONOVÉ ZDI
LEVOBŘEŽNÍHO NÁHONU A KAŠNY Č. 3
malá vodní elektrárna Locket, jez v ř.km 191,125**

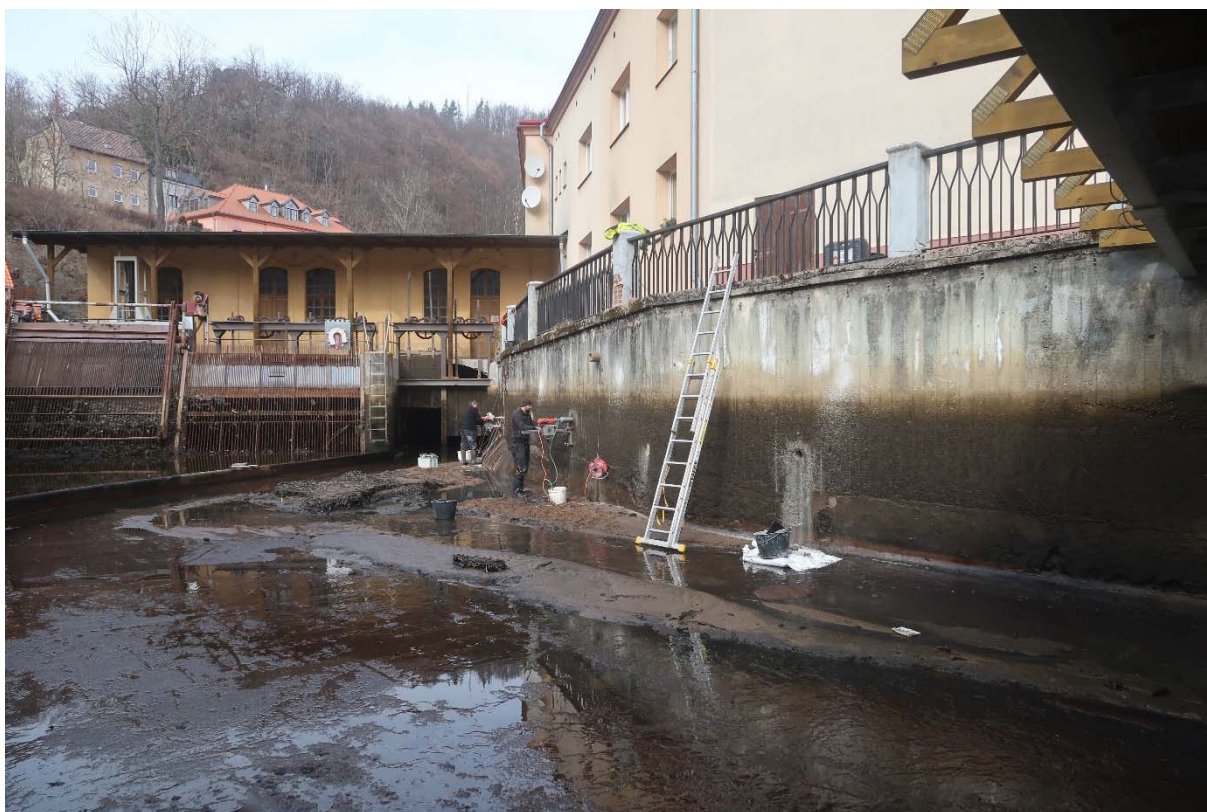
Obr. 1: Celkový pohled na řešenou část levobřežní betonové stěny náhonu malé vodní elektrárny v Lokti

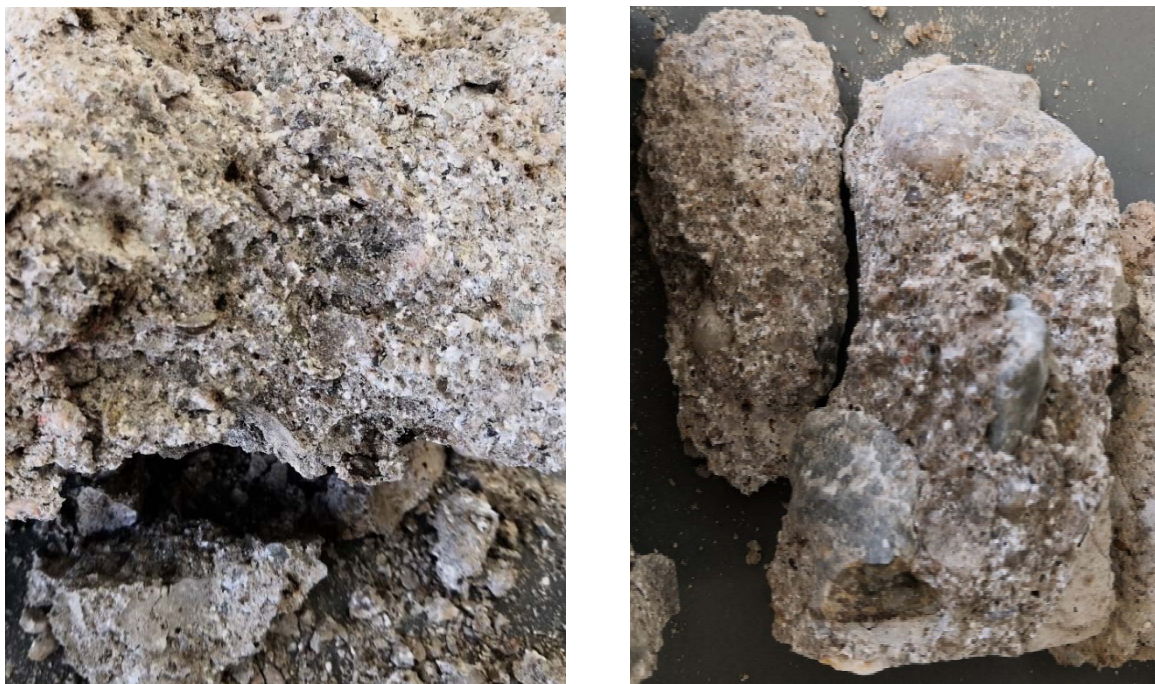
Za účelem zjištění mineralogického (krystalického) složení bílých vykrystalizovaných výluhů ve vzorcích betonu (viz obr. 2) odebraných z levobřežní zdi náhonu a zdiva kašny č. 3 MVE v Lokti byla provedena rentgenová difrakční analýza (XRD) na vzorcích po zkouškách pevnosti betonu v tlaku.

Obr. 2: Bílé vykrystalizované výluhy v pórech vzorku betonu

Jelikož se jedná o konstrukci smáčenou vodou, domníváme se, že vyluhované sírany, pocházející z cementu, za přístupu vody reagovali s kalciumalumináty za vzniku ettringitu, jehož krystaly mají v pórovitém (mezerovitém) prostoru betonu možnost vytvářet jehlicovité krystaly. Z výluhů z betonu docházelo v pórech rovněž k vykrystalizování uhličitánu vápenatého (kalcit, vaterit).

- V betonu byly zjištěny krystalické produkty chemických degradačních reakcí typické pro síranovou korozi, **tj. ettringit**. V tomto případě jsou tyto produkty zpravidla makroskopicky identifikovatelné pouhým okem jako bílá krystalická hmota jehlicovitého charakteru ve struktuře betonu. Nutno zmínit, že ne všechna bílá hmota ve struktuře betonu musí být produktem těchto reakcí.
- **Působením vody a vlhkosti**, která snadno migruje pórovitou strukturou betonu, vznikají zředěné roztoky síranů (rozpuštěním složek sádrovce) a jejich reakcí s aluminátovými složkami cementu **dochází k tvorbě ettringitu. Tento proces lze označit za vnitřní síranovou korozi betonu** (zdroj síranů je uvnitř betonu; detailněji viz kap. 5.2.1.2). Dotace síranů z vnějšího prostředí, tj. z podzemí, případně říční vody **nebyl zjišťován**.

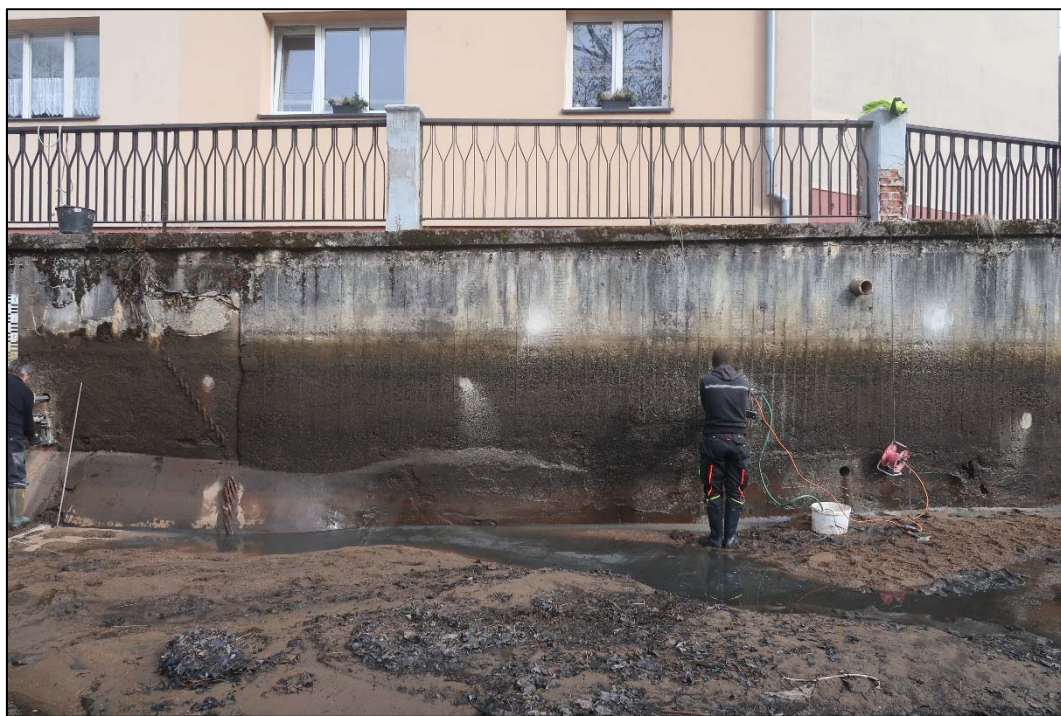
Foto 3: Celkový pohled na střední část betonové zdi náhonu; na fotografii patrné rozhraní mezi „suchou“ a „mokrou“ částí zdi a otisky prkenného bednění; v levé části patrný náběh pod stěnou

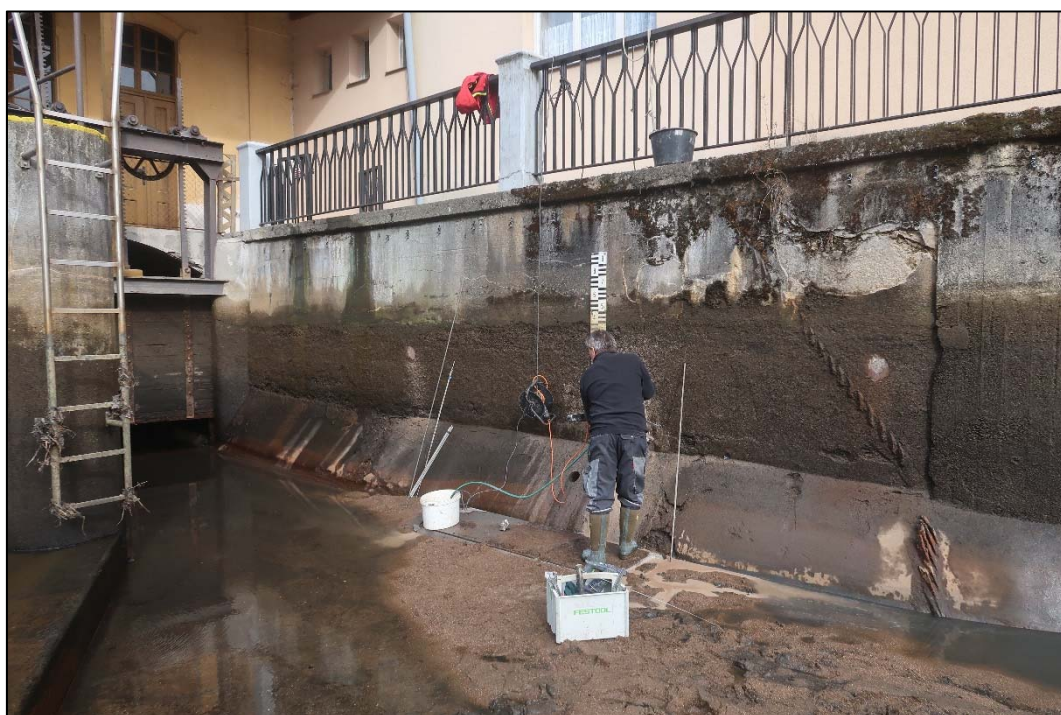
Foto 4: Celkový pohled na levou část betonové zdi náhonu; na fotografii patrné rozhraní mezi „suchou“ a „mokrou“ částí zdi; patrný náběh pod stěnou

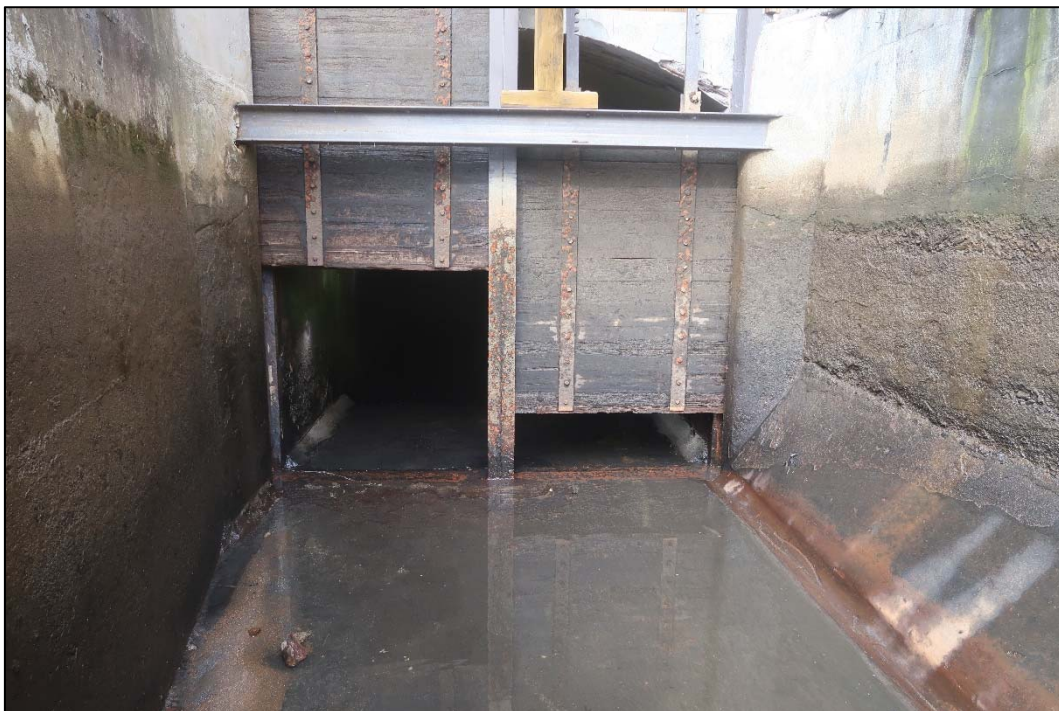
Foto 5: Celkový pohled na stavidlo u kašny č. 3; na fotografii patrné rozhraní mezi „suchou“ a „mokrou“ částí zdi

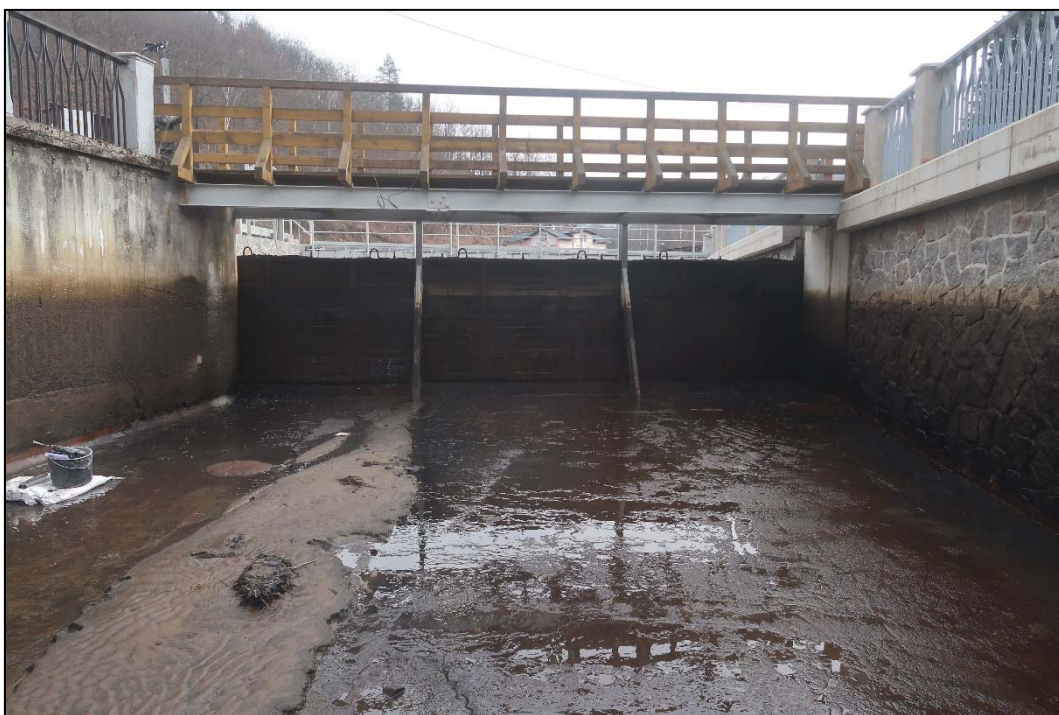
Foto 6: Celkový pohled na stavidlo u lávky – směrem k jezu; na fotografii patrné rozhraní mezi „suchou“ a „mokrou“ částí zdi a otisky prkenného bednění

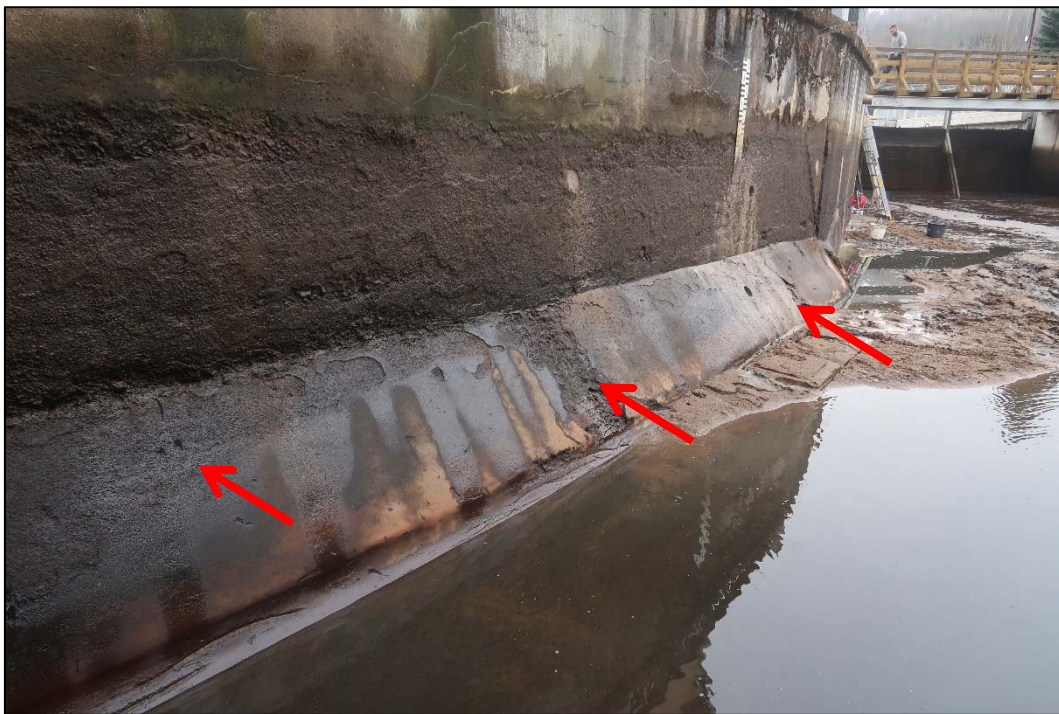
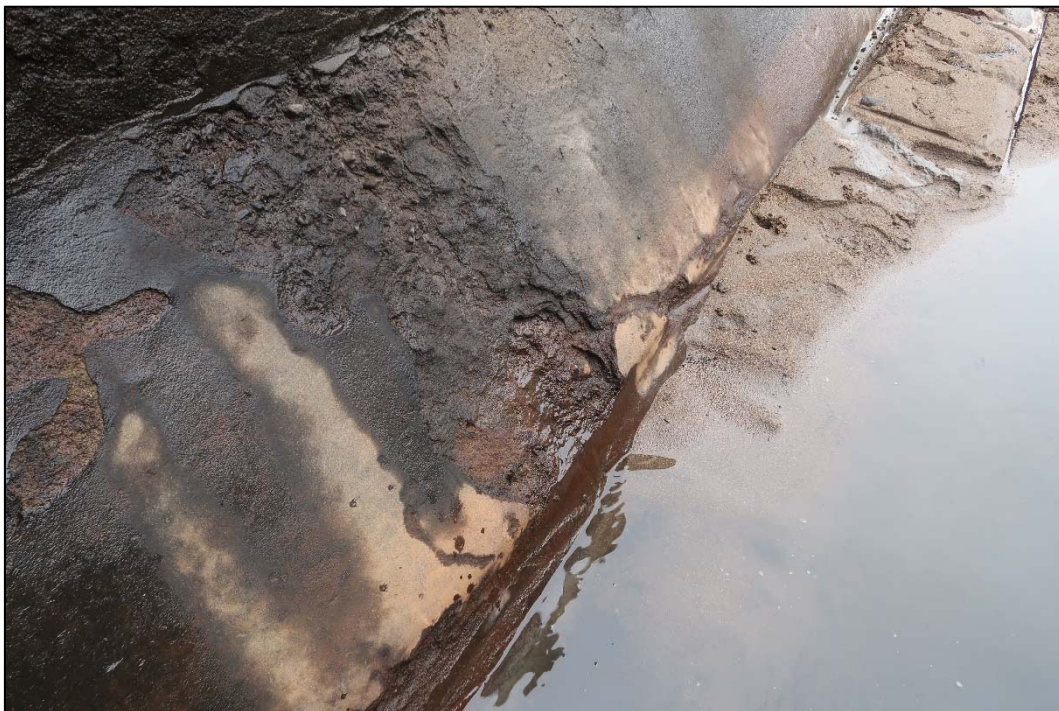
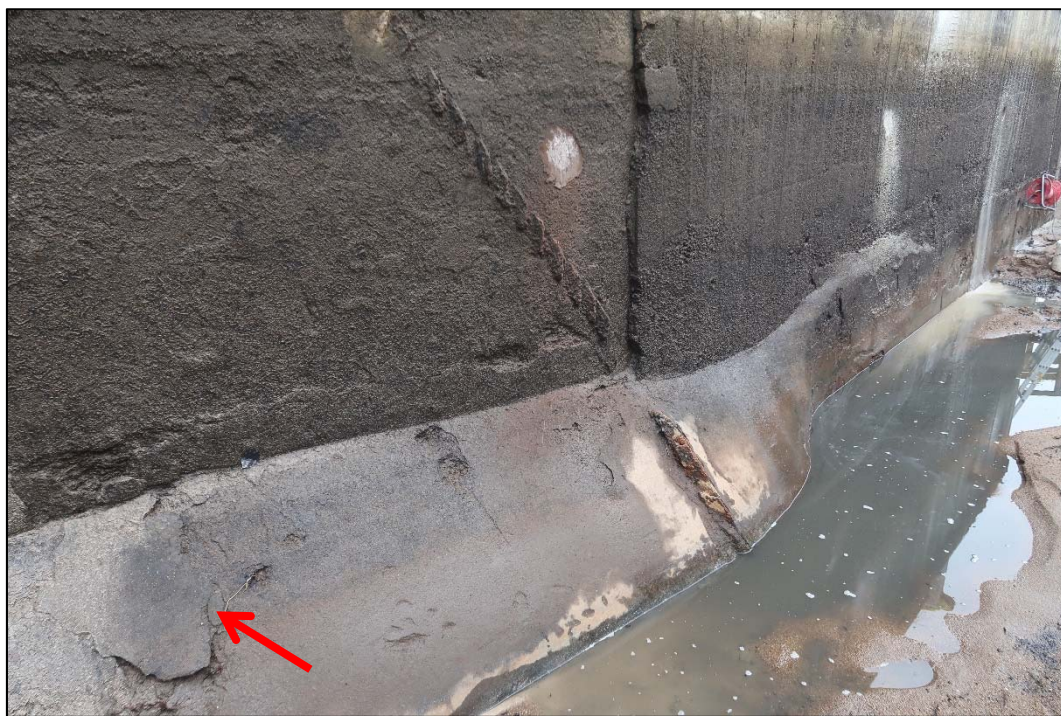
- V levé části zdi (směrem ke kašně č. 3) patrný náběh v patě stěny. Do tohoto náběhu byl proveden jádrový vývrt č. 5.
- a) V ploše náběhu patrná místa s degradovanou (odpadlou) vrstvou betonu, viz Foto 7 až 9, Příloha 1.

Foto 7: Celkový pohled na náběh v patě levobřežní stěny náhonu v poslední třetině délky stěny; na fotografii patrné oblasti s degradovanou povrchovou vrstvou betonu – označeno červenou šipkou

Foto 8: Detailní pohled na chybějící povrchovou vrstvu betonu v náběhu levobřežní zdi náhonu

Foto 9: Detailní pohled na odlupující se povrchovou vrstvu betonu

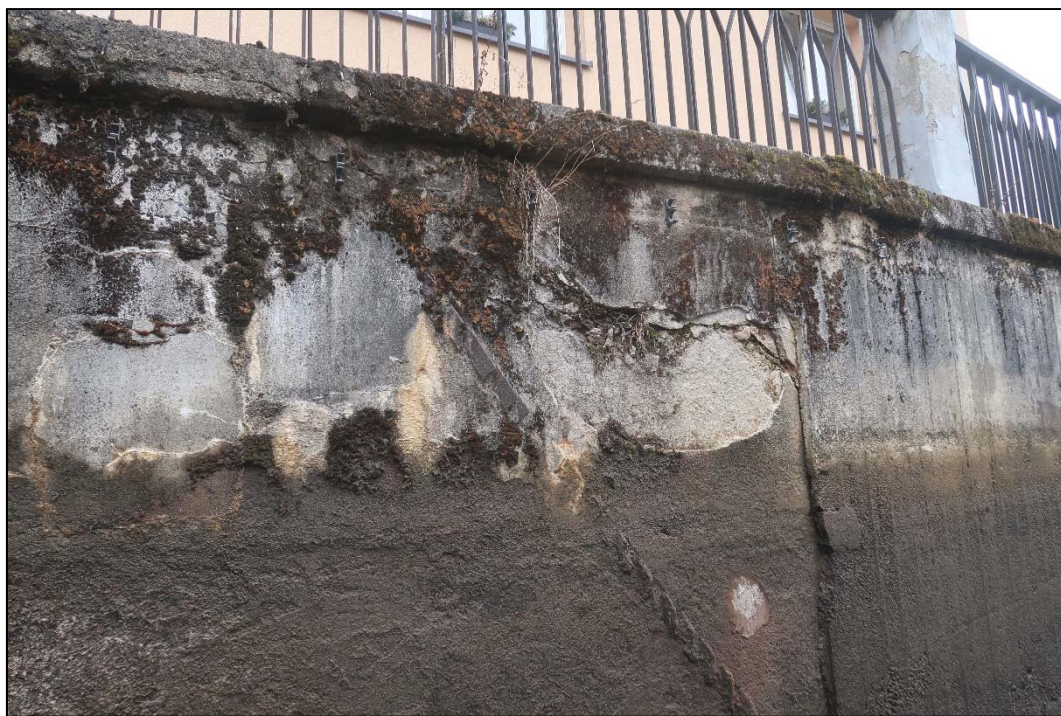
- Pod hlavou stěny je patrná hloubková degradace povrchové vrstvy betonu, viz Foto 10 a 11, Příloha 1.
- a) Další degradace povrchových vrstev betonu je patrná na Foto 12 až 14, 16 a 17, Příloha 1.

Foto 10: Pohled na poslední třetinu levobřežní zdi náhonu; na fotografii patrná degradace povrchových vrstev betonu se sítí všesměrných trhlin; dle detailu na následující fotografii se může jednat o historicky provedenou stěrku

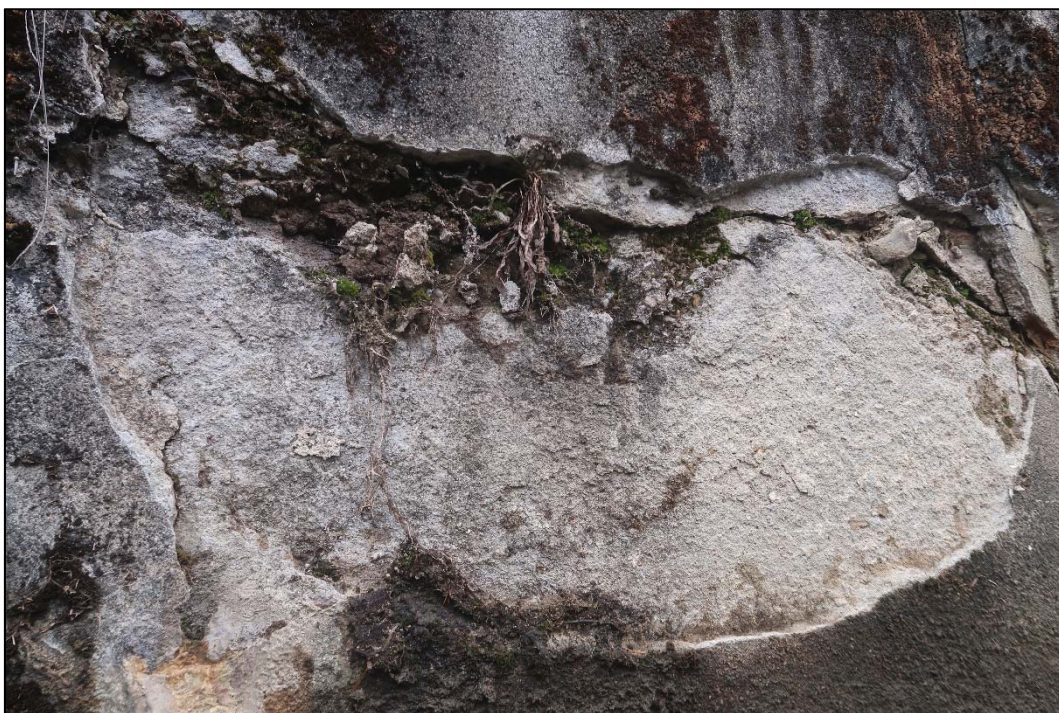
Foto 11: Detailní pohled na odpadlou povrchovou vrstvu betonu; dle laminárního charakteru povrchu lze předpokládat, že dochází k odlupování povrchu historicky provedené stěrky

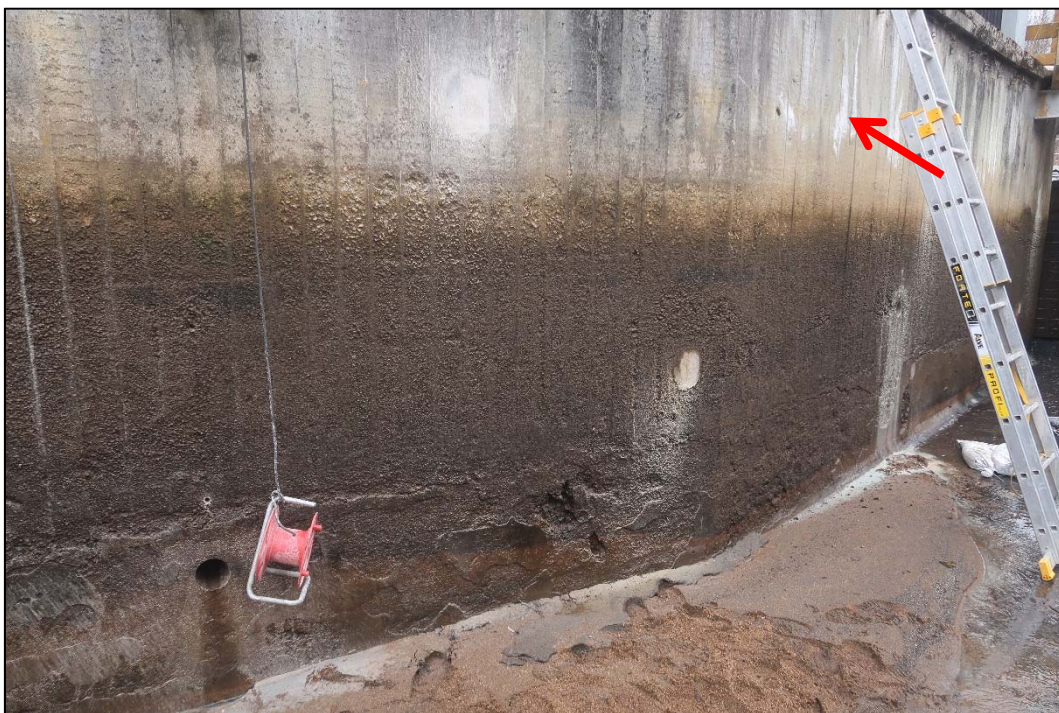
Foto 12: Pohled na spodní líc střední části stěny s patrným rozsahem mezi „suchou“ a „mokrou“ částí zdi a otisky prkenného bednění; v patě patrné odlupující se povrchové vrstvy betonu a šterkové hnízdo (detail viz Foto 13); červenou šipkou označena oblast s patrným vápenným výluhem pojiva v první třetině stěny

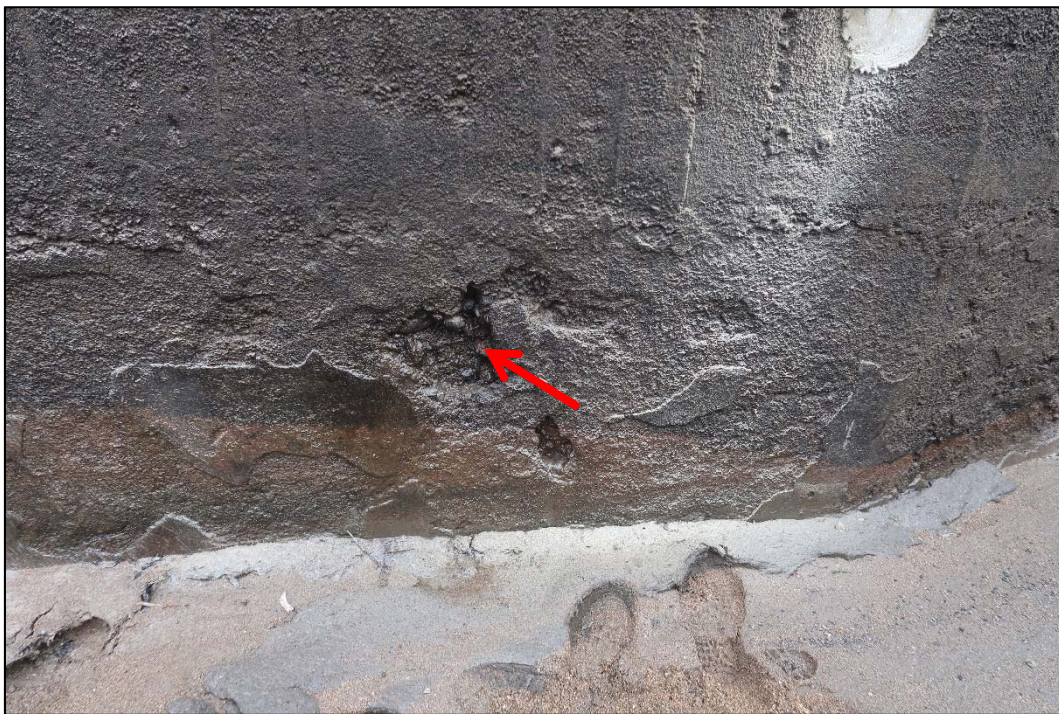
Foto 13: Detailní pohled na degradovanou povrchovou vrstvu betonu s patrným štěrkovým hnízdem (označeno červenou šipkou)

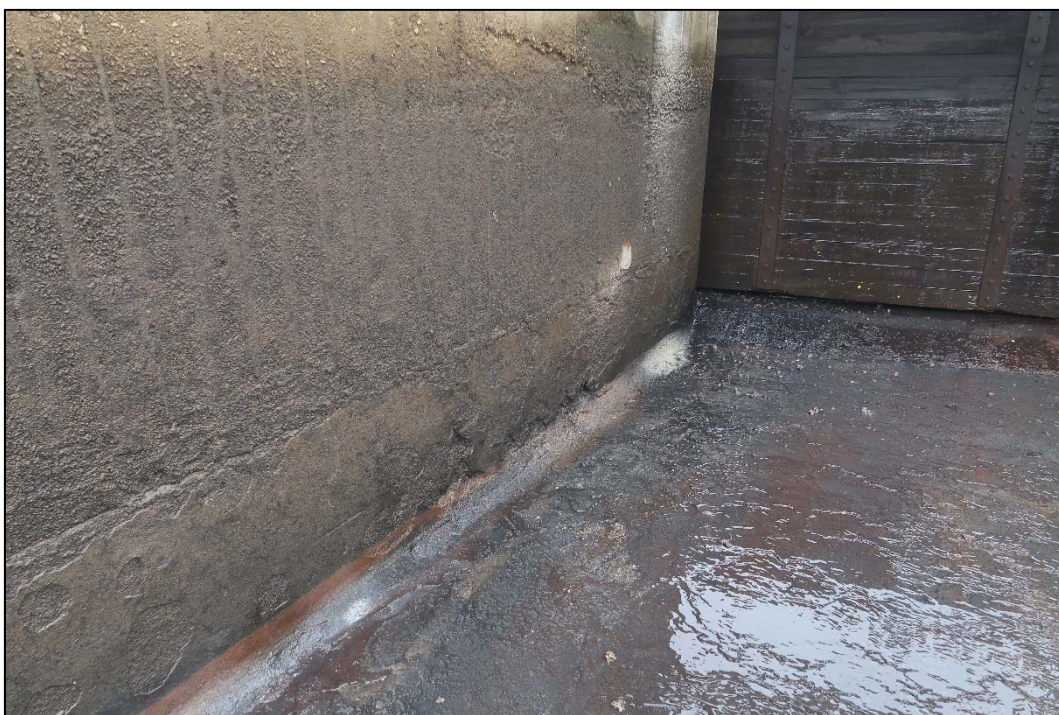
Foto 14: Pohled na patu první části stěny; na fotografii patrná degradace povrchových vrstev betonu

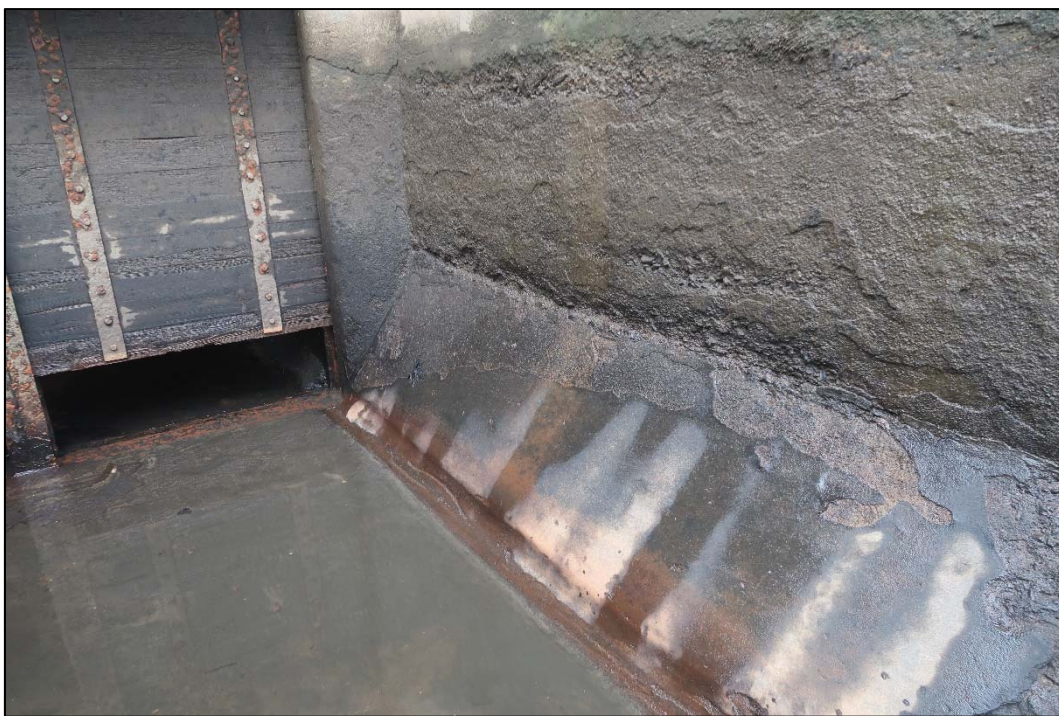
Foto 16: Detailní pohled na náběh v patě levobřežní zdi náhonu; na fotografii patrná degradace povrchových vrstev betonu

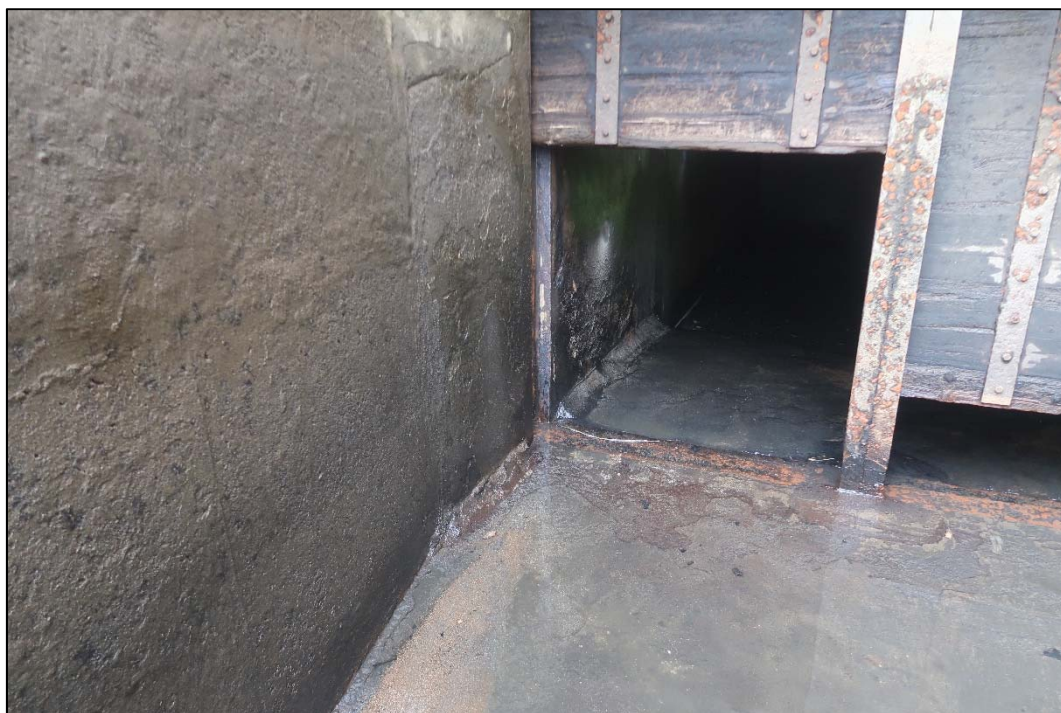
Foto 17: Detailní pohled na návodní stěnu před stavidlem kašny č. 3; na fotografii patrná degradace povrchových vrstev betonu

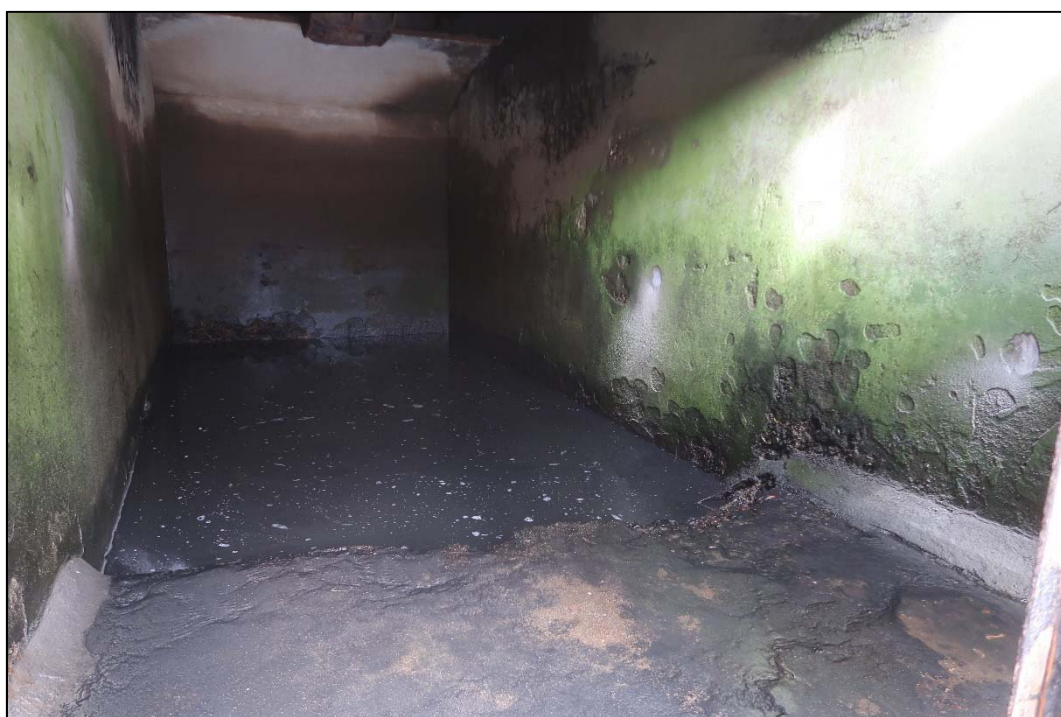
Foto 18: Celkový pohled na stěny kašny č.3; vzhledem k množství vody byly práce omezeny pouze na levou a pravou stěnu kašny

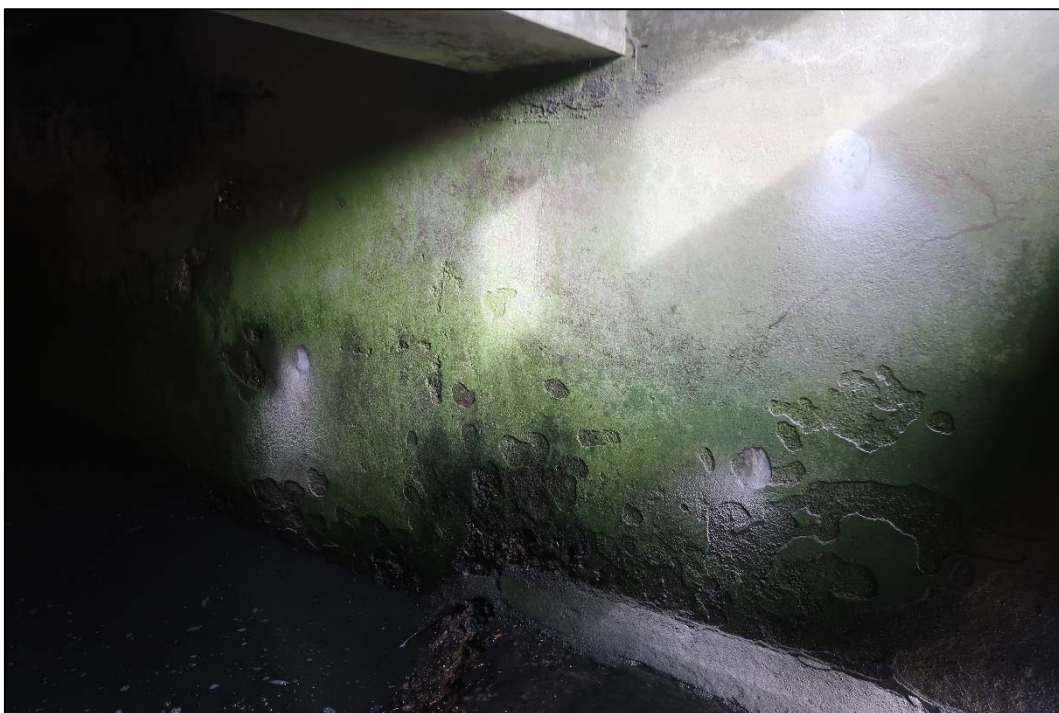
- Kromě výše uvedených degradačních procesů **nebyly na zdi náhonu zaznamenány žádné významné poruchy či poškození trhlinami.**
- Na stěnách kašny patrné oblasti za stavidlem s degradovanou / odpadlou povrchovou vrstvou betonu, viz Foto 19 a 20, 22 až 25, Příloha 1.

Foto 19: Celkový pohled na stěnu kašny navazující na levobřežní zeď náhonu malé vodní elektrárny v Lokti; na fotografii patrná degradace povrchových vrstev betonu

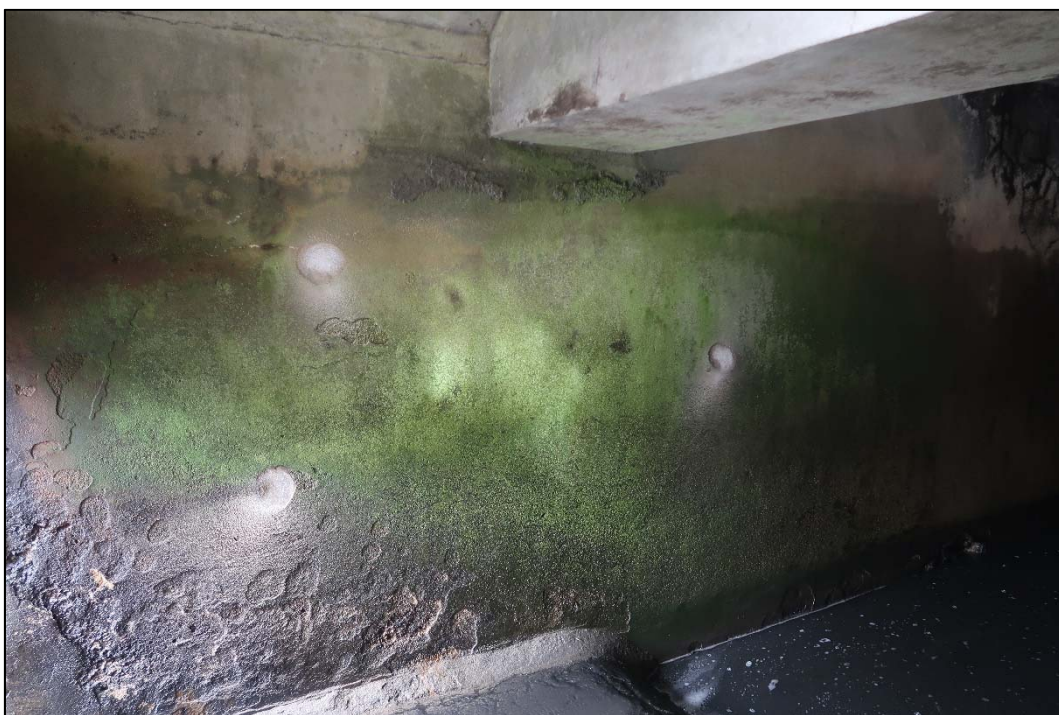
Foto 20: Celkový pohled na protější stěnu kašny; na fotografii patrná degradace povrchových vrstev betonu a příčný průvlak

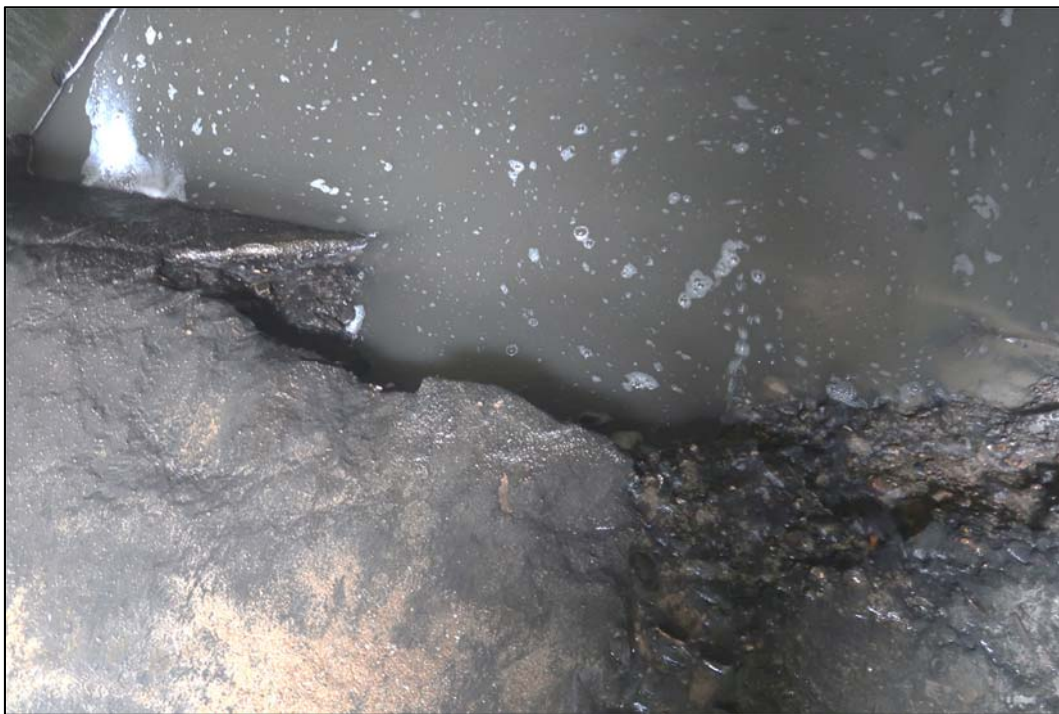
- V místě přelivné hrany za stavidlem patrná chybějící betonová část hrany, viz Foto 21, Příloha 1.
- Vodící ocelové lišty stavidla jsou zasaženy korozí různé intenzity, viz Foto 22, Příloha 1.

Foto 21: Detailní pohled na degradovanou přelivnou hranu kašny č. 3; na fotografii viditelný chybějící kus hrany

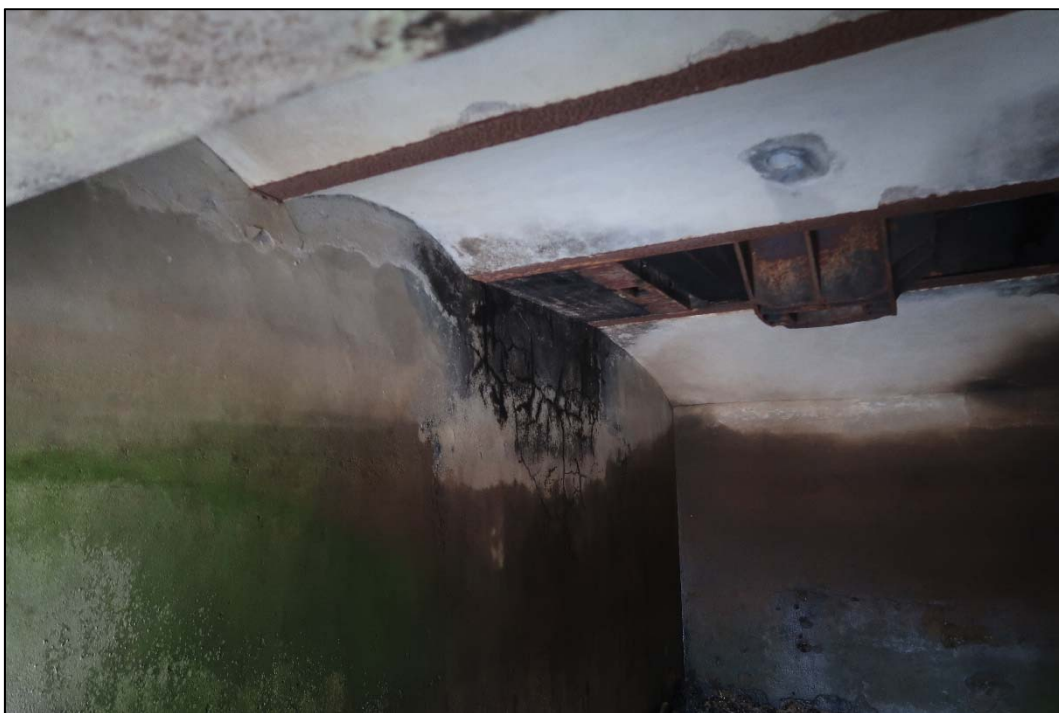
Foto 23: Celkový pohled na zastropení kašny č. 3 za příčným průvlakem (viz foto 20); strop tvořen klenbami do ocelových profilů; pod stropem patrná oblast degradace povrchových vrstev betonu a všesměrná síť trhlin

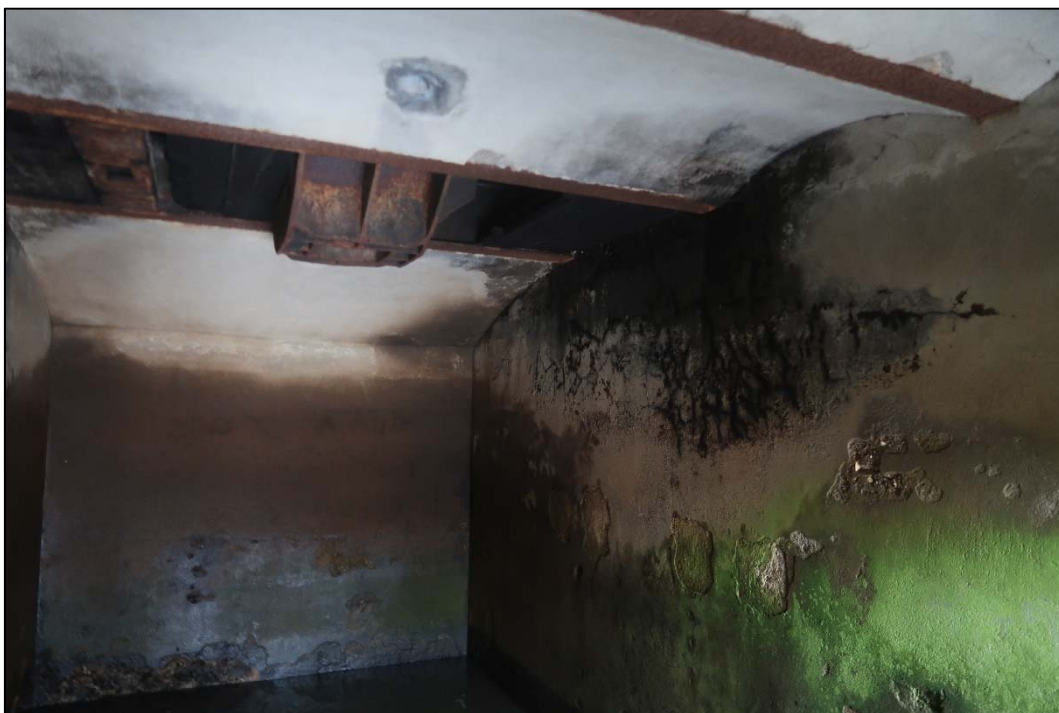
Foto 24: Celkový pohled na zastropení kašny č. 3 za příčným průvlakem (viz foto 20); strop tvořen klenbami do ocelových profilů; pod stropem patrná oblast degradace povrchových vrstev betonu a všesměrná síť trhlin

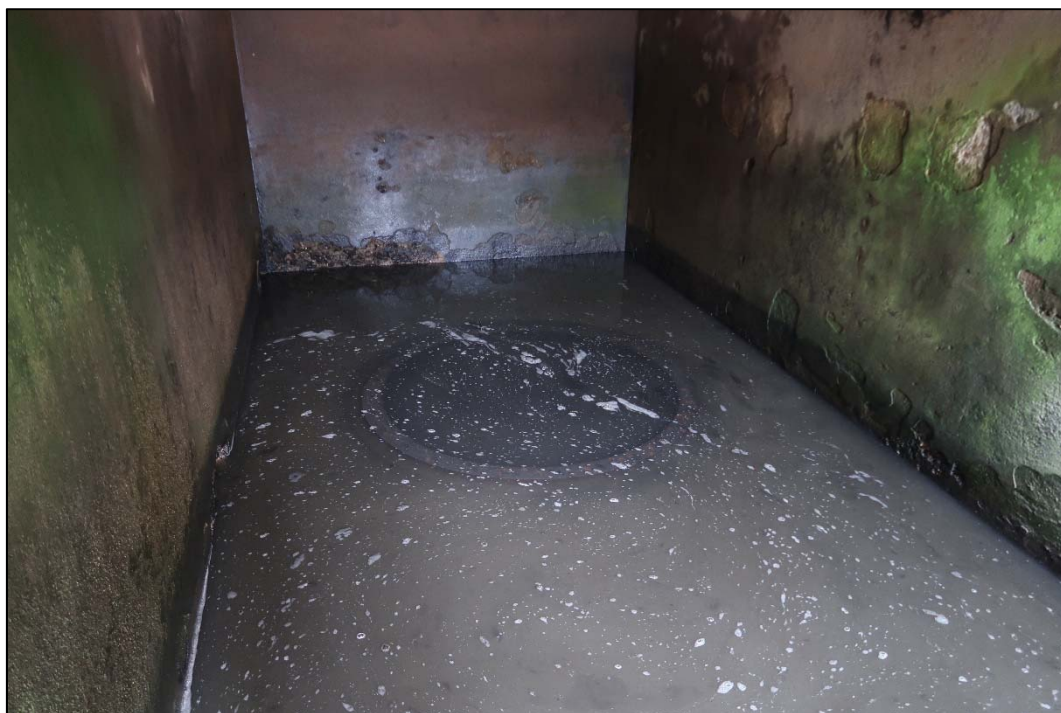
Foto 25: Celkový pohled na dno kašny č. 3; v čelní stěně patrné degradované a chybějící povrchové vrstvy betonu

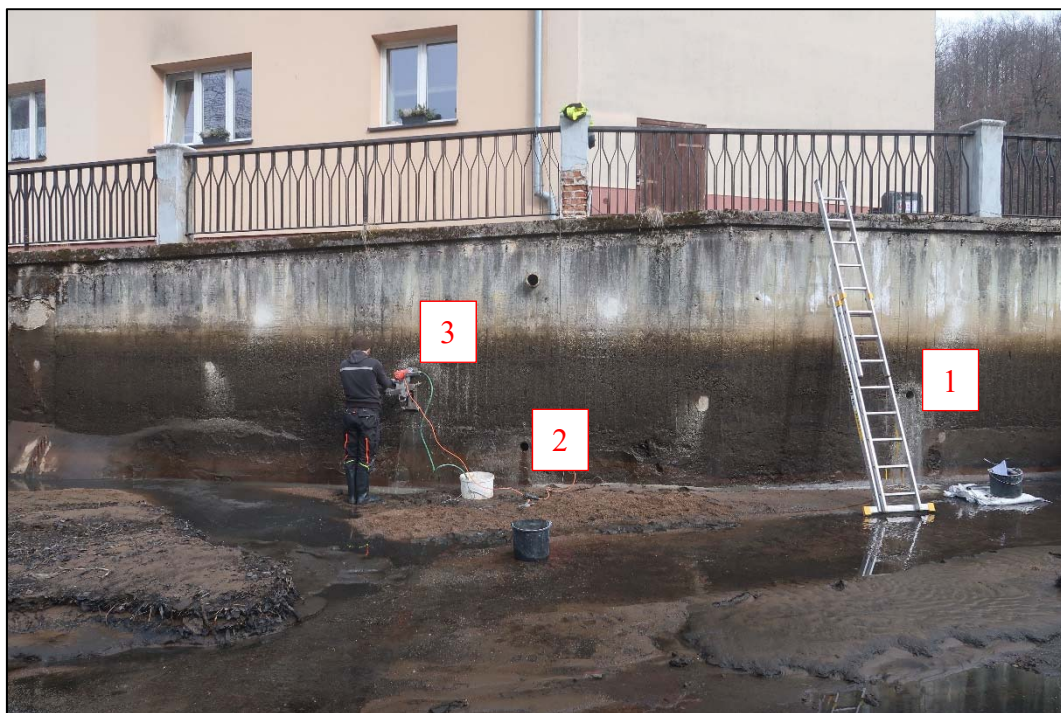
Foto 1: Poloha odběru jádrových vývrtů č. 1 až 3 z levobřežní zdi náhonu malé vodní elektrárny v Lokti; vrtání ukončeno na rozhraní betonové a kamenné části stěny; vývrt 1 proveden ve výšce cca 1,1m; vývrt 2 ve výšce 0,55m a vývrt 3 ve výšce 1,4m nad dnem náhonu

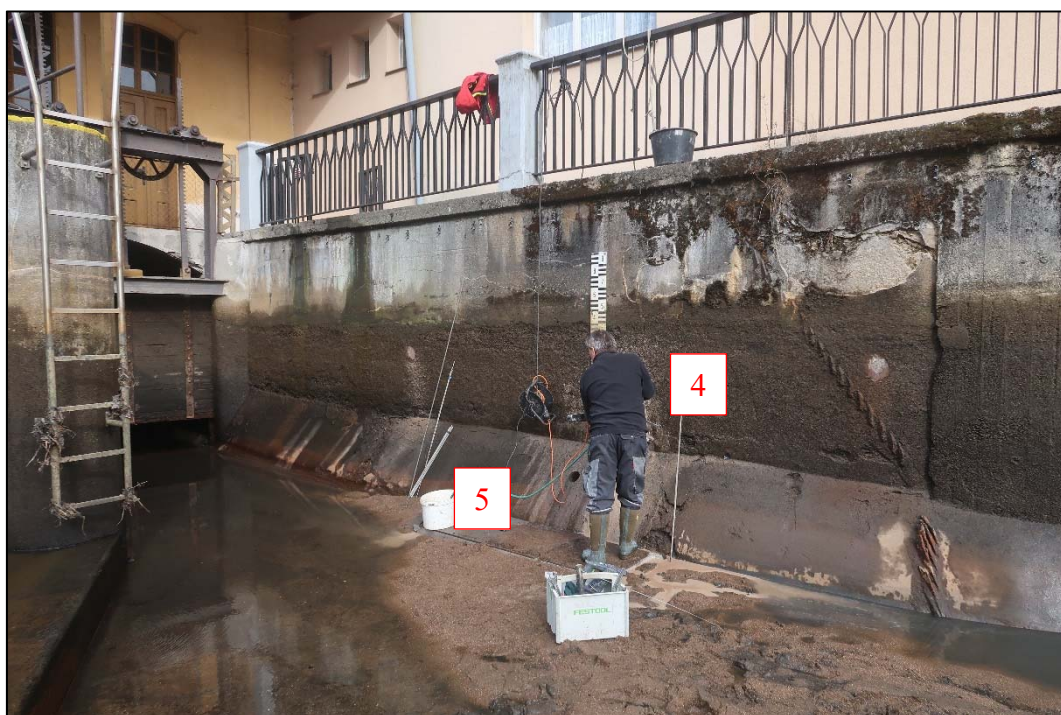
Foto 2: Poloha odběru jádrových vývrtů č. 4 a 5 z levobřežní zdi náhonu malé vodní elektrárny v Lokti; vývrt č. 5 odebrán z náběhu stěny náhonu; vývrt 4 proveden ve výšce 1,2m; vývrt 5 ve výšce cca 0,4m nad dnem náhonu

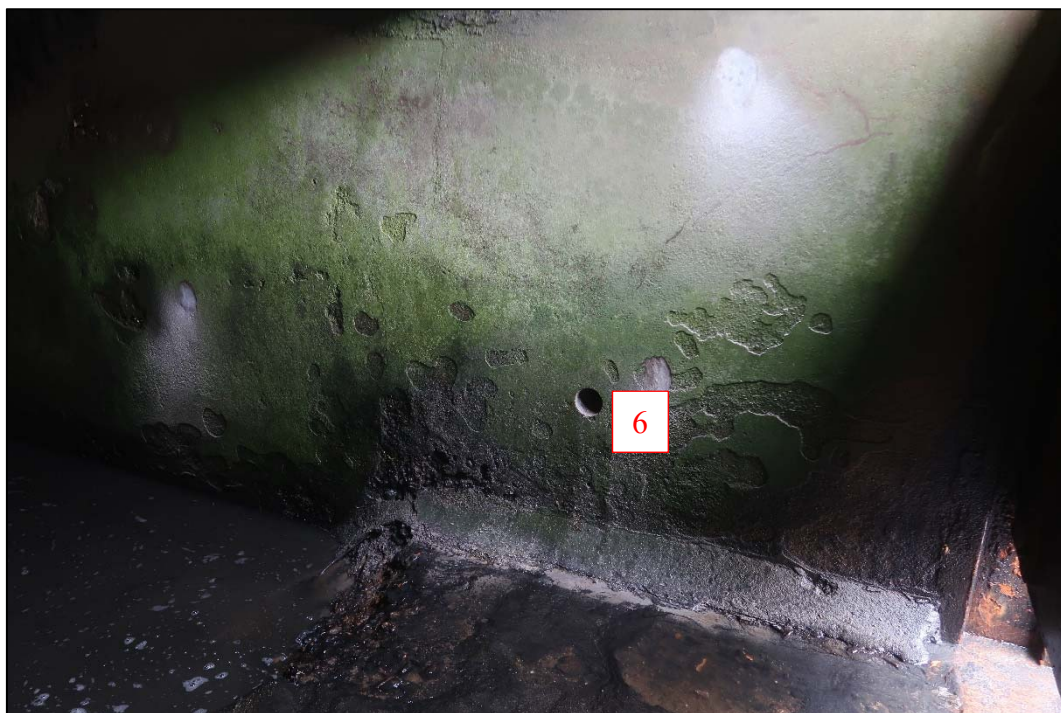
Foto 3: Poloha odběru vývrtnu č. 6 z levé části stěny kašny č. 3 (navazující na zed' náhonu); vývrt proveden na délku vrtací korunky; vývrt 6 proveden ve výšce 0,55m nad přelivnou hranou kašny č. 3

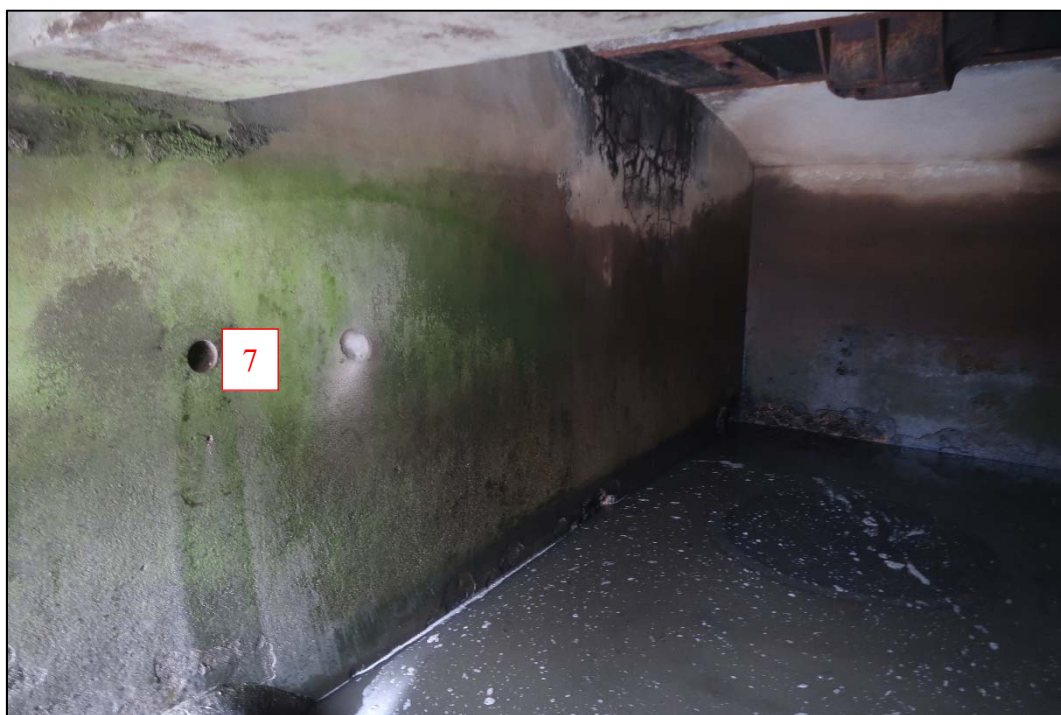
Foto 4: Poloha odběru vývrtnu č. 7 z pravé části stěny kašny č. 3; vývrt proveden na délku vrtací korunky; vývrt 7 proveden ve výšce 1,25m nad přelivnou hranou kašny č. 3
