KÚ
100 LET
KLOKNEROVA
ÚSTAVU ČVUT
V PRAZE

Expertní zpráva č. 2100 J 041	Datum vydání zprávy 20. dubna 2021	Oddělení KÚ Experimentální tel. +420 224 353 537
Objednatel: Mürabell s.r.o. kancelář Hydroka s.r.o. Nad Rázkem 15 143 00 Praha 4 - Modřany		
Expertní zpráva: STAVEBNĚ TECHNICKÝ PRŮZKUM BETONOVÉ ZDI LEVOBŘEŽNÍHO NÁHONU A KAŠNY Č. 3 malá vodní elektrárna Locket, jez v ř.km 191,125		
Vypracoval:	Ing. Milan Rydval, Ph.D.	
Spolupráce:		
Odpovědný řešitel:	Ing. Milan Rydval, Ph.D.	
Vedoucí oddělení:	Doc. Ing. Jiří Kolísko, Ph.D.	
Ředitel KÚ:	Doc. Ing. Jiří Kolísko, Ph.D.	
Výtisk číslo: 1 2 3 4 5	Rozdělovník: Objednatel: 4x Archiv KÚ: 1x

Zpráva uvádí výsledky stavebně technického průzkumu betonové zdi náhonu a kašny č. 3 v rámci malé vodní elektrárny v Lokti, jehož cílem bylo stanovení materiálových parametrů betonu levobřežní zdi náhonu a stěn kašny.

**STAVEBNĚ TECHNICKÝ PRŮZKUM BETONOVÉ ZDI
LEVOBŘEŽNÍHO NÁHONU A KAŠNY Č. 3
malá vodní elektrárna Locket, jez v ř.km 191,125**

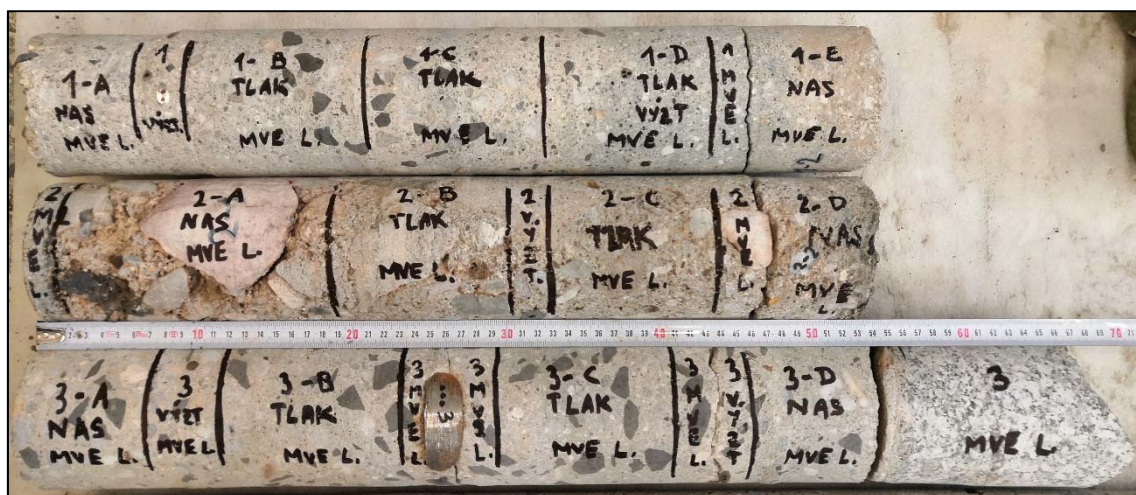
3-1 3-2 3-3	540 (260+170+110) /Ø100	Beton je hutný až mírně pórovitý, na povrchu vývrtu zaznamenán větší počet makropórů do velikosti 3 mm, ojediněle byly zaznamenány větší póry a dutiny velikosti až 10 mm. Povrch vývrtu je hladký. Vývrt obsahuje vyvážený podíl DTK a HK. Max. velikost zrna HTK je 25 mm, max. velikost zrna HDK je 27 mm. Ve vývrtu byla v hloubce 92, 99, 250, 430 a 2x438 mm zaznamenána výztuž – celkem 6 prutů.
3-4	140/Ø100	Vývrt je tvořen horninou – vyvřelina, granitoid. Hornina je hutná, vizuálně bez patrných trhlin a pórů. Na líci této části vývrtu zachycena vrstva jemnozrnného betonu.
4-1 4-2 4-3	985 (220+410+355) /Ø100	Beton je hutný až pórovitý. Na povrchu vývrtu zaznamenán větší počet pórů do velikosti 7 mm, ojediněle byly zachyceny dutiny velikosti až 15 mm. Povrch vývrtu je hladký. Vývrt obsahuje vyvážený podíl HTK a DTK, místy ve vývrtu zaznamenány oblasti s převažujícím podílem HTK nad DTK. Max. velikost zrna HTK je až 125 mm. V hloubce 205 až 245, 680 až 710 a 875 až 925 mm byly zaznamenány části škváry. Na zlomech a v některých pórech vývrtu byly zachyceny bílé výluhy.

Foto 6: Bližší pohled na strukturu betonu pláště odebraných vývrtů 1 až 3 z pravé a střední části zdi náhonu; konec vývrtu č. 3 tvořen vyvřelou horninou (zřejmě původní stěnou náhonu)

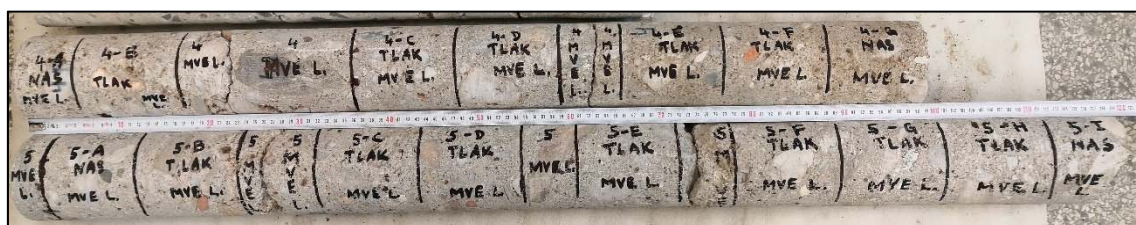
Foto 7: Bližší pohled na strukturu betonu pláště odebraných vývrtů 4 a 5 z levé části náhonu a z náběhu

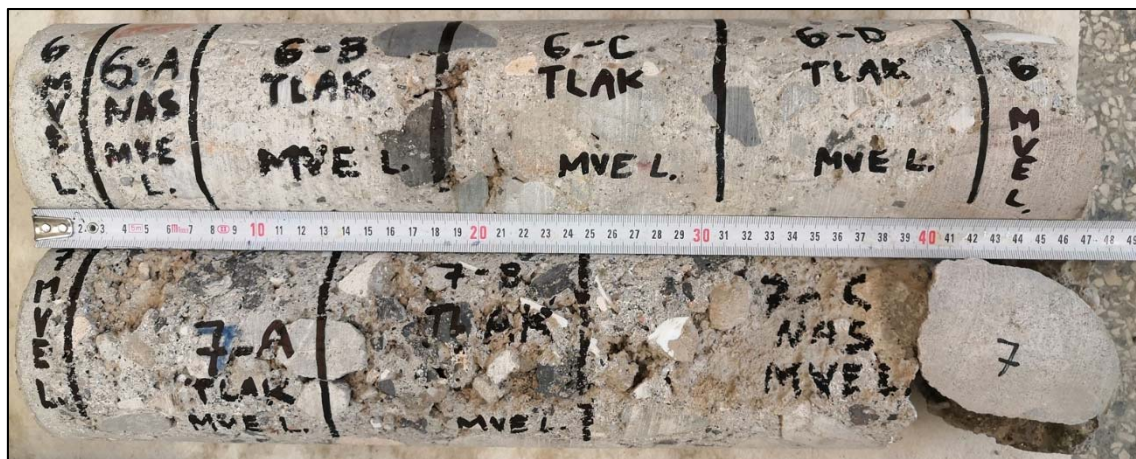
Označení vývrtu	Délka / průměr [mm]	Popis struktury vývrtu
6	450/Ø100	Na líci vývrtu patrná vrstva sanace tloušťky 10 až 30 mm. Beton je hutný až pórovitý. Na povrchu vývrtu zaznamenán větší počet pórů do velikosti 7 mm, ojediněle byly zachyceny dutiny a kaverny velikosti až 30 mm. Povrch vývrtu je hladký. Ve vývrtu převažuje podíl HTK nad DTK. Max. velikost zrna HTK je až 95 mm. Ve vývrtu byly ojediněle zachyceny části keramického střepu. Na zlomu a v některých pórech vývrtu byly zachyceny bílé výluhy.
7	410/Ø100	Na líci vývrtu patrná vrstva sanace tloušťky 12 mm. Beton je pórovitý, místy až mezerovitý. Na povrchu vývrtu zaznamenán větší počet pórů do velikosti 8 mm a větší množství dutin a kaveren velikosti až 45 mm. Povrch vývrtu je drsný. Ve vývrtu převažuje podíl HTK nad DTK. Max. velikost zrna HTK je až 120 mm. Ve vývrtu bylo zachyceno větší množství částí keramického střepu velikosti až 40 mm a několik kusů škváry velikosti až 40 mm. Na zlomu a v některých pórech vývrtu byly zachyceny bílé výluhy.

Foto 8: Bližší pohled na strukturu betonu pláště odebraných vývrtů 6 a 7 ze zdiva kašny č. 3
