## E X P E R T N Í   P O S U D E K

stanovení aktuálního jakostního stavu odhalených dř. kcí

**VD Seč, rekonstrukce domu hrázného, č. 229230001**

Zakázka číslo: **036 - 05 - 2024**

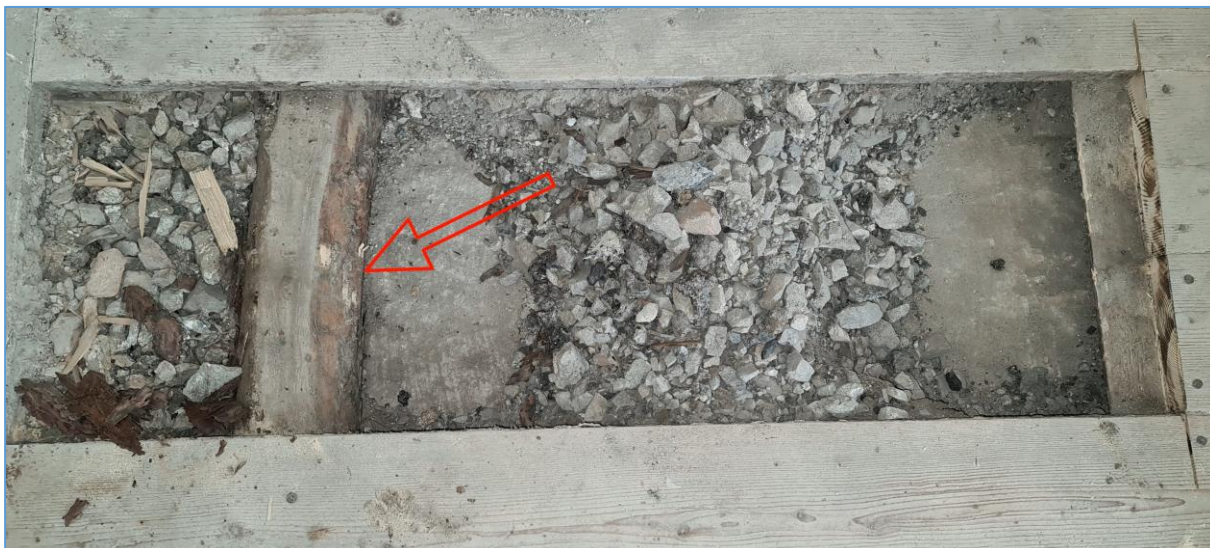
#### **VZ č. - 1 – sonda do vodorovné kce 1.NP (obr.č.1 )**

Dřevo v minulosti napadené některým z druhů celulozovorných dřevokazných hub skupiny *Basidiomycota*, způsobujících hnědé destrukční tlení. Konsistence materiálu křehká. Zbarvení dřeva žlutavé až žlutohnědé. Napadení vzorku celoplošné. Hniloba starého data. Hyfy se ve dřevu v tomto stupni rozkladu nepodařilo nalézt. **Stadium houby mrtvé.**

Byla zaznamenána **prastará, neaktivní činnost** larev dřevokazného hmyzu čeledi *Cerambycidae* – tesaříkovití, čemuž nasvědčují staré larvální chodbičky, hnědý rozpadávající se požerek a oválné výletové otvory.

Vlhkost w = 10,7 %

Obr.č. 1 – SONDA DO VODOROVNÉ KCE 1.NP – LOKÁLNÍ VÝLETOVÉ OTVORY A POŽEREK LAREV DŘ. HMYZU ČELEDI CERAMBYCIDAE - INDEX [C](#)

- Mechanická, likvidační a dlouhodobě preventivní chemická sanace **veškerých přístupných částí dř. kcí**.
- Po mechanickém očištění ošetřit nástřikem přípravku s dlouhodobými preventivními fungicidními a insekticidními účinky, a to s ohledem na třídu

Prvky, a části dřevěných prvků, **povrchově poškozené DO  $\frac{1}{3}$  průřezu – index C** je nutno mechanicky zbavit destruované vrstvy, konzervovat a dle hloubky poškození a průřezu prvku zesílit vhodně navrženou příložkou. Případně poškozenou část vyříznout a nahradit novým, důkladně chemicky ošetřeným dřevem. Před vložením příložek či nových částí prvků je nutné ošetřit i všechny řezné plochy.

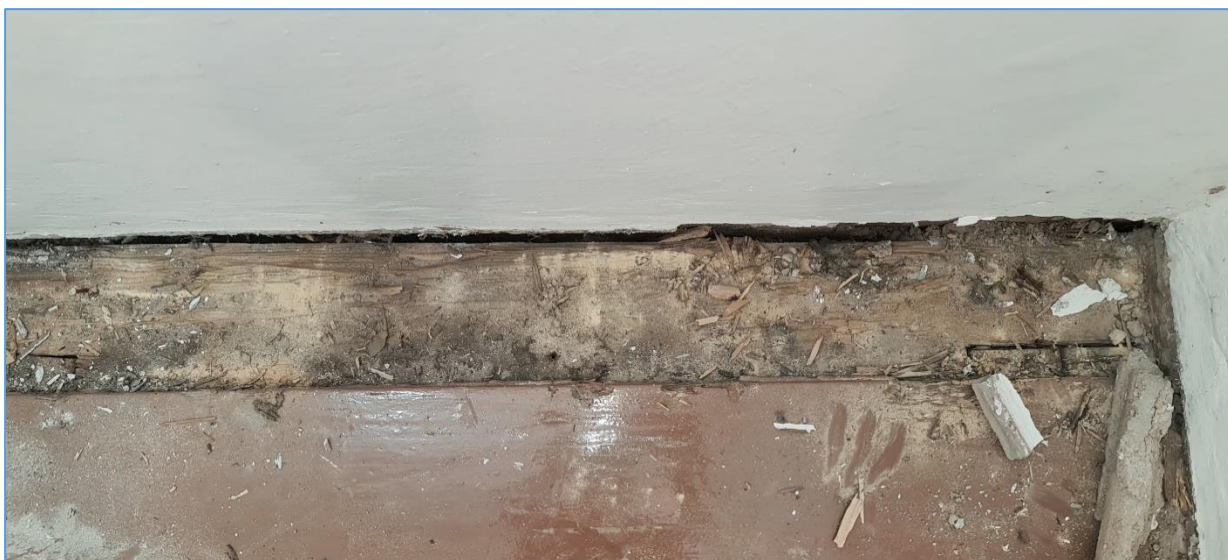
### **VZ č. - 2 - sonda do schodišťové podešty mezi 1. a 2. NP** (obr.č. 2)

Dřevo v minulosti napadené některým z druhů celulozovorných dřevokazných hub skupiny *Basidiomycota*, způsobujících hnědé destrukční tlení. Konsistence materiálu křehká. Zbarvení dřeva žlutavé až žlutohnědé. Napadení vzorku celoplošné. Hniloba starého data. Hyfy se ve dřevu v tomto stupni rozkladu nepodařilo nalézt. **Stadium houby mrtvé.**

Byla zaznamenána **prastará, neaktivní činnost** larev dřevokazného hmyzu čeledi *Anobidae* – červotočovití, čemuž nasvědčují staré larvální chodbičky, hnědý rozpadávající se požerek a oválné výletové otvory.

Vlhkost w = 12,7 %

Obr.č. 2 – SONDA DO SCHODIŠTNÍ PODESTY MEZI 1. A 2.NP – LOKÁLNÍ VÝLETOVÉ OTVORY A POŽEREK LAREV DŘ. HMYZU ČELEDI ANOBIDAE - INDEX [C](#)

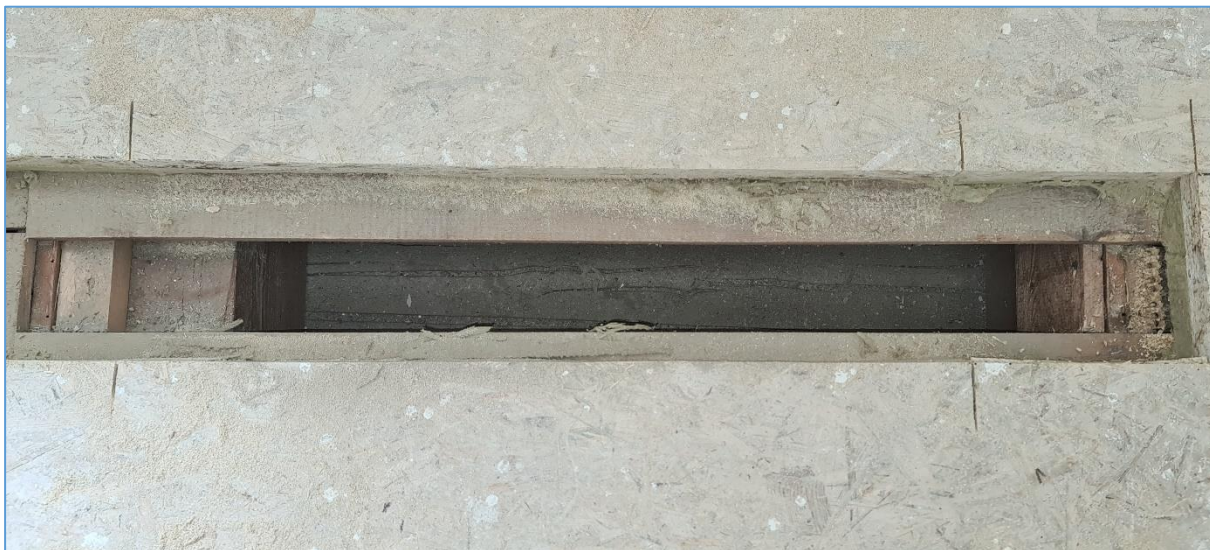
Obr.č. 3 – SONDA DO VODOROVNÉ KCE 2.NP – BEZ NÁLEZU - INDEX **B**

Prvky, a části dřevěných prvků **/AB/**, **bioticky nepoškozené, poškozené povrchově a mělce** - index **B** mohou zůstat po mechanickém očištění (*odstranit z jejich povrchu zbytky mechanických nečistot, starých nátěrů a povrchového biotického a abiotického – prach, rozvlákněné dřevo –, poškození*), neutralizaci a konzervaci bez dalších zásahů v konstrukci.

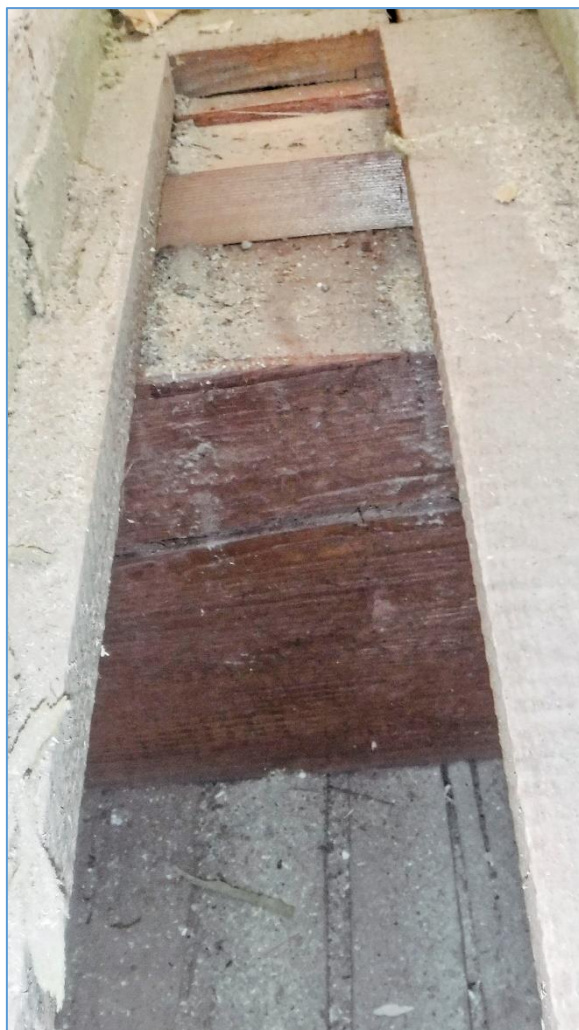
### **VZ č. - 3 - sonda do vodorovné kce 2.NP** (obr.č.4)

Provedenou analýzou nebyla zjištěna přítomnost žádného rodu dřevokazných hub nebo plísní.

Nebyla zjištěna žádná přítomnost larev dřevokazného hmyzu.

Vlhkost w = 10,0 %

Obr.č. 4 – SONDA DO VODOROVNÉ KCE 2.NP – BEZ NÁLEZU - INDEX **B**  
ODBĚR VZORKU VZ3

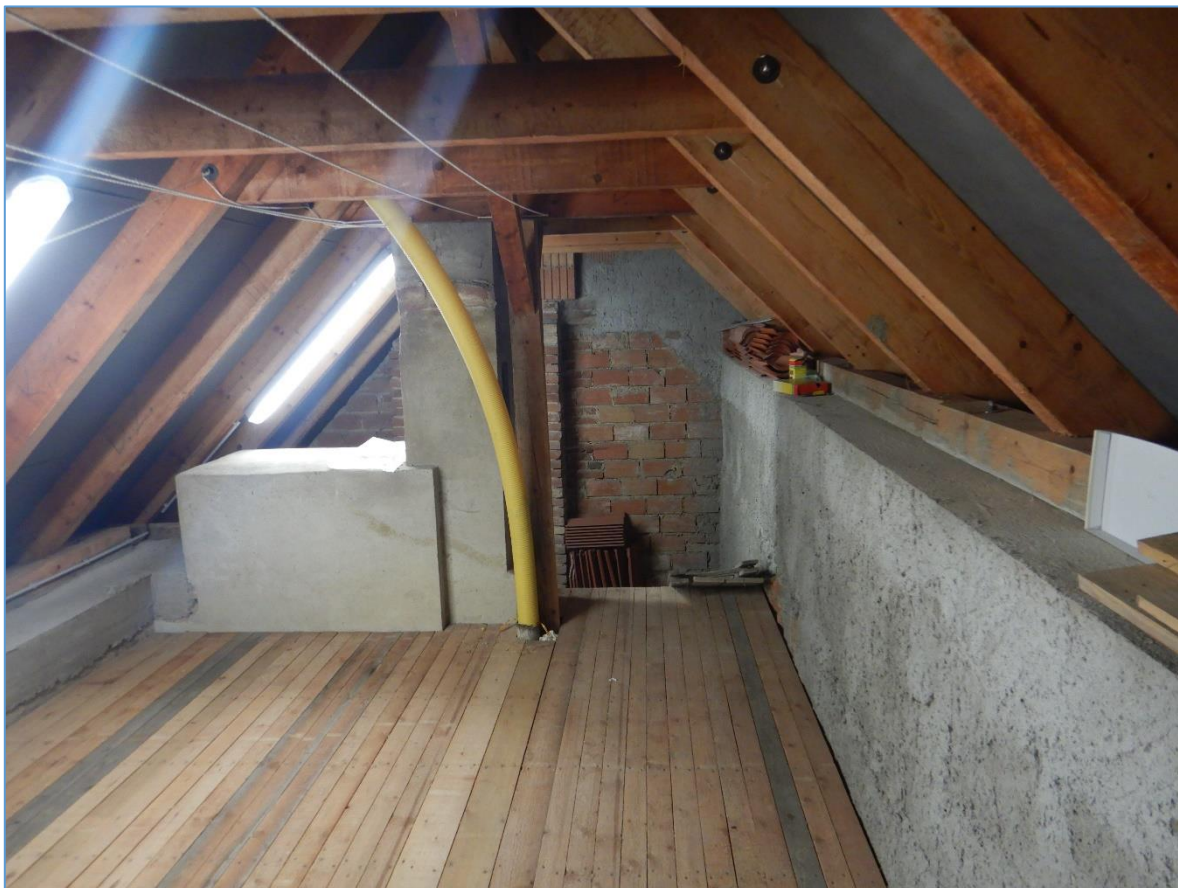
Obr.č. 5 – KROVOVÁ SOUSTAVA – BEZ NÁLEZU - INDEX **B**

- Celkový stav **krovové kce** (nová konstrukce z impregnovaného stavebního SM řeziva) lze hodnotit jako **velmi dobrý – INDEX B**. Není třeba dalšího opatření.
- Sonda 2.NP – **velmi dobrý – INDEX B**. Není třeba dalšího opatření.
- Sonda schodištní podesta – index **C**. Doporučuji demontáž opláštění schodiště a provedení likvidační a dlouhodobě preventivní mechanické a chemické fungi – insekticidní sanace.
- Sonda 1.NP – index **C** – dle sdělení pracovníka projekční firmy je plánovaná demontáž celé vodorovné kce a její nová skladba.
