Protokol z místního šetření o zjištění rozsahu povodňových škod způsobených povodní ze dne 18. září 2024

Číslo protokolu: 1 - 08 - 0.313

Vodní tok: Labe

ř. km od 726.60 do 767.40

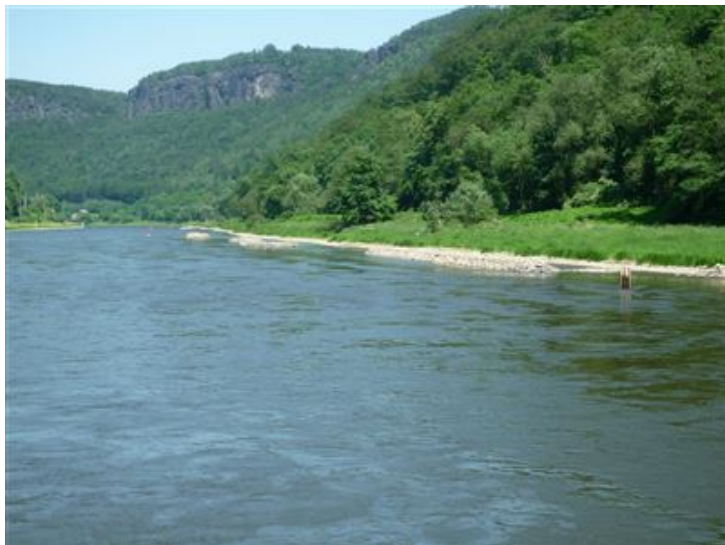
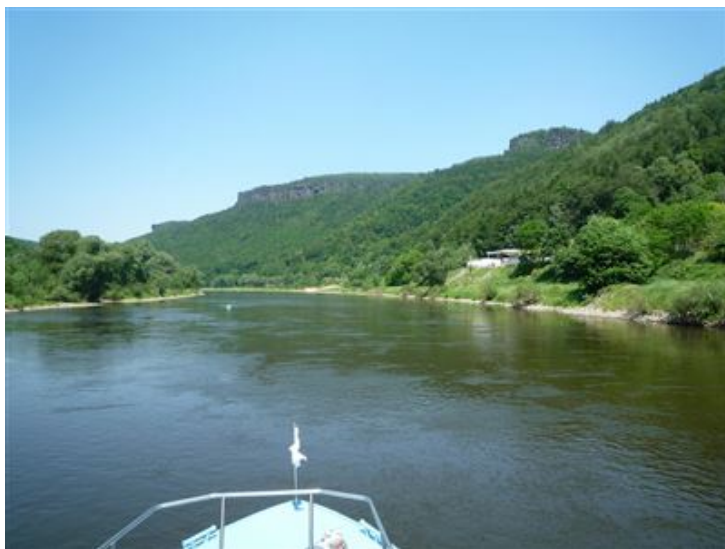
Číslo protokolu: 1-08-314

JEDNÁ SE O NÁNOSY V ROZSAHU PLAVEBNÍ DRÁHY;
MNOŽSTVÍ A LOKALITY ODHADNUTY NA ZÁKLADĚ
ZAMĚŘENÍ STŘEDU PLAVEBNÍ DRÁHY; URČITÝ PODÍL
NÁNOSŮ BUDE PONECHÁN V KORYTĚ VYHRNUTÍM ZA
OKRAJ PLAVEBNÍ DRÁHY.

IDVT:10100002 - Labe řKM 726,600 - 767,400
